## RESTAURAREA UNUI CASTRON ȘI A UNEI FALERE DE ARGINT

## THE RESTAURATION OF A SILVER BOWL AND A SILVER PHALERA

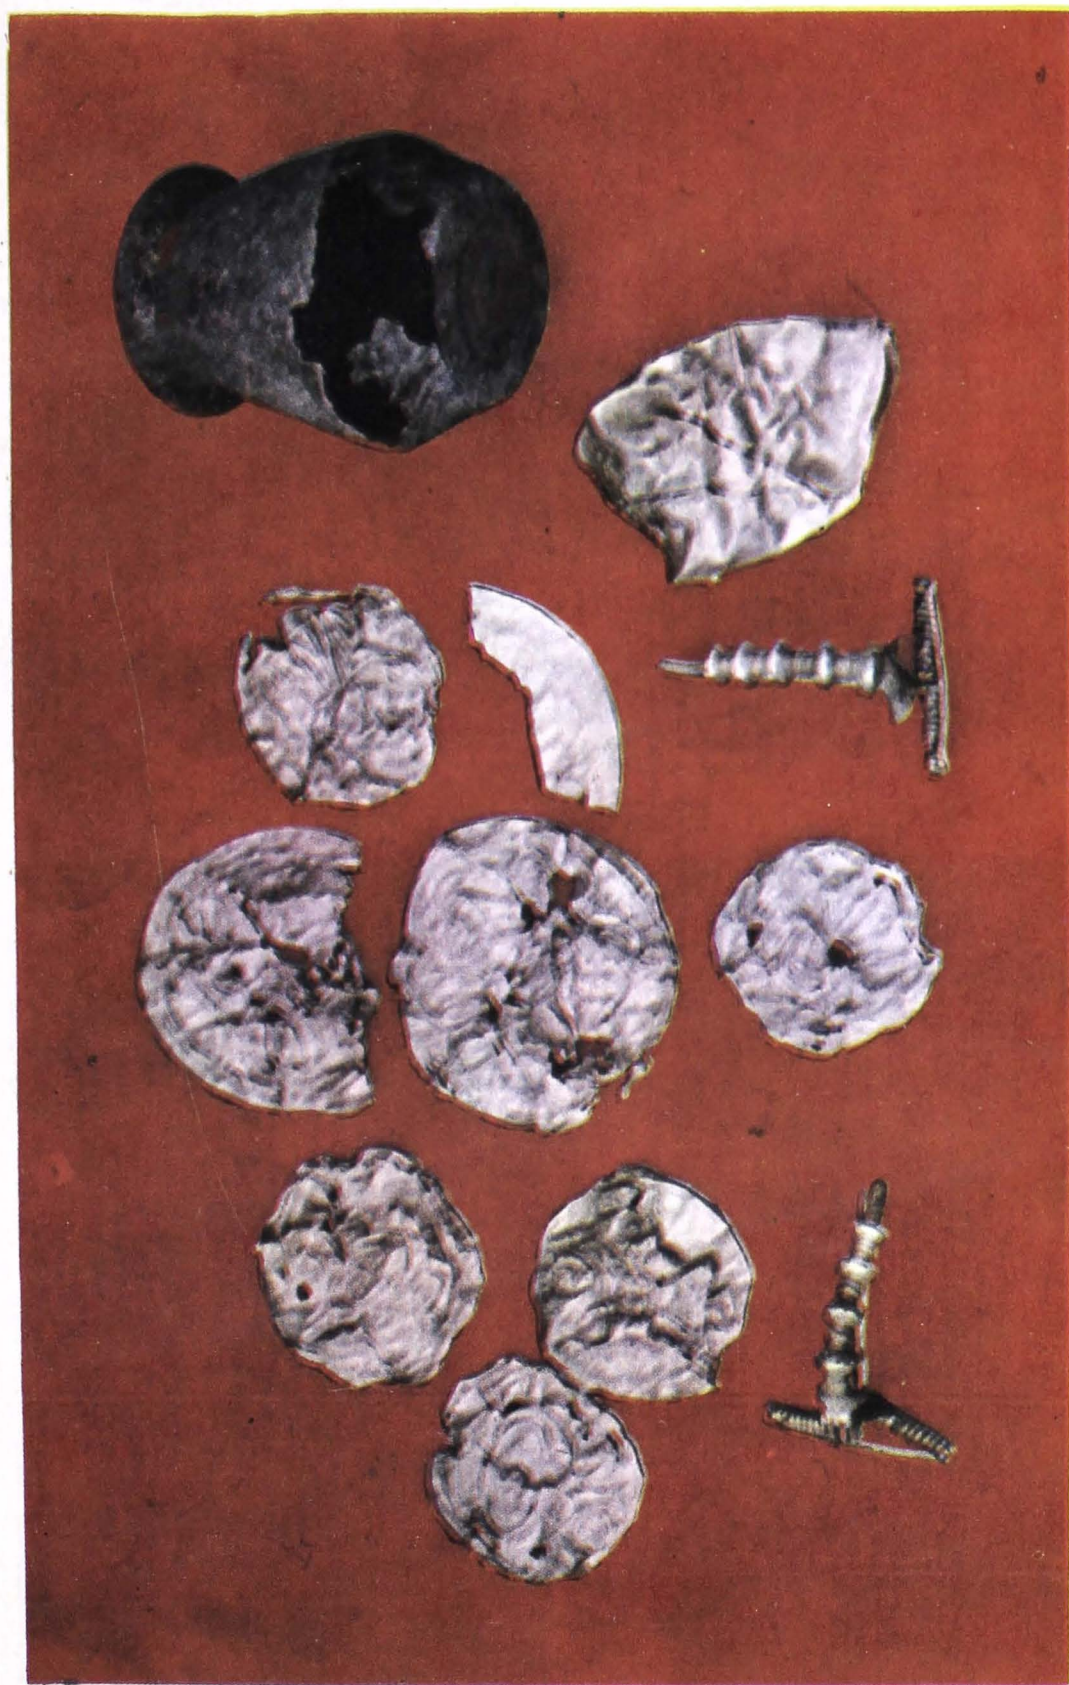
În momentul aducerii pieselor la laboratorul de restaurare metale din cadrul Laboratorului zonal Cluj-Napoca, cele zece piese erau deja scoase din vasul de bronz. Din această cauză majoritatea lor au suferit o mulțime de deteriorări, sub formă de fisuri, crăpături, care ar fi putut fi evitate dacă scoaterea obiectelor s-ar fi făcut în laborator.

Piese de argint au fost confecționate prin ciocănire, cu ajutorul poanșoarelor, ceea ce le-a conferit de la început o anumită rigiditate, cu toate că tabla de argint are o grosime cuprinsă între 0,2—0,4 mm. În momentul introducerii lor în vasul de bronz piesele au suferit deteriorări sub formă de șifonare. Datorită șederii îndelungate în pământ rigiditatea inițială a pieselor a crescut, argintul cristalizându-se.

Planşa I. Tezaurul de la Lupu înainte de restaurare.

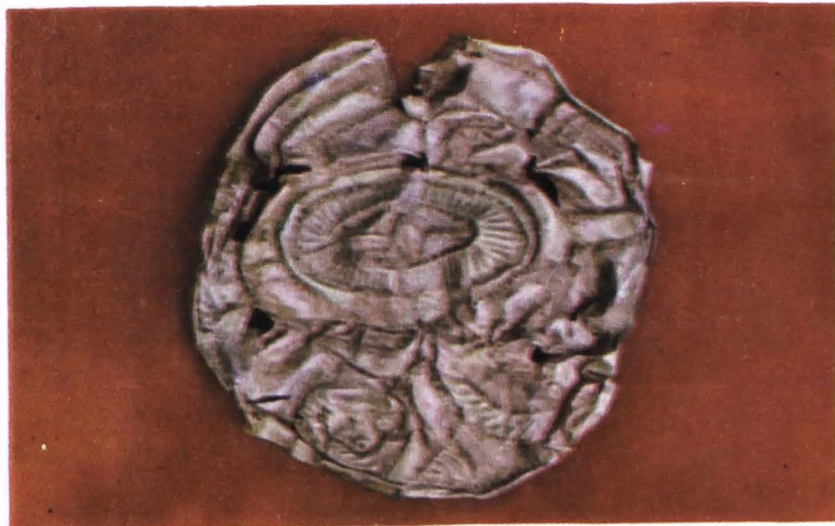
În cazul falerei, pe lângă pliurile suprapuse prezente, s-a mai ridicat și problema reconstituirii ornamentului. Fisurile prezente în tabla de argint au îngreunat mult munca de restaurare. Ornamentația, de abia vizibilă la începutul procesului de reconstituire, s-a conturat deosebit de clar pe măsura îndreptării pliurilor.

Fig. 1. Faleră înainte de restaurare.

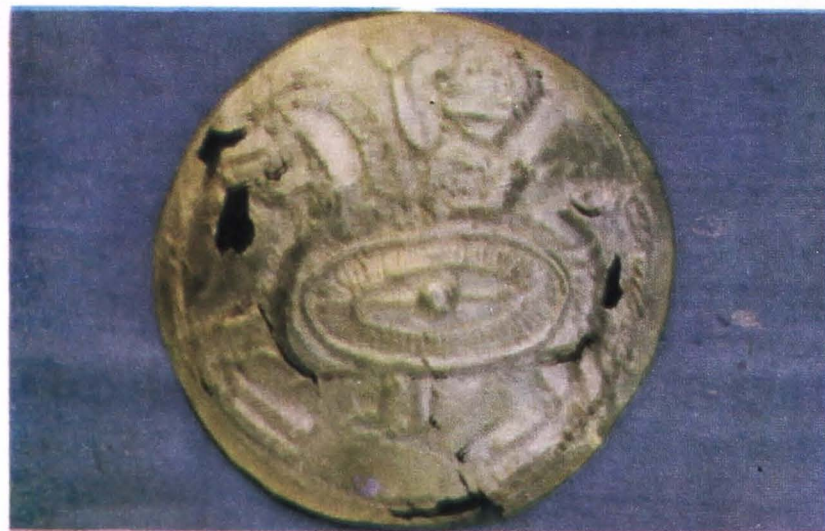
Fig. 2. Faleră după restaurare.

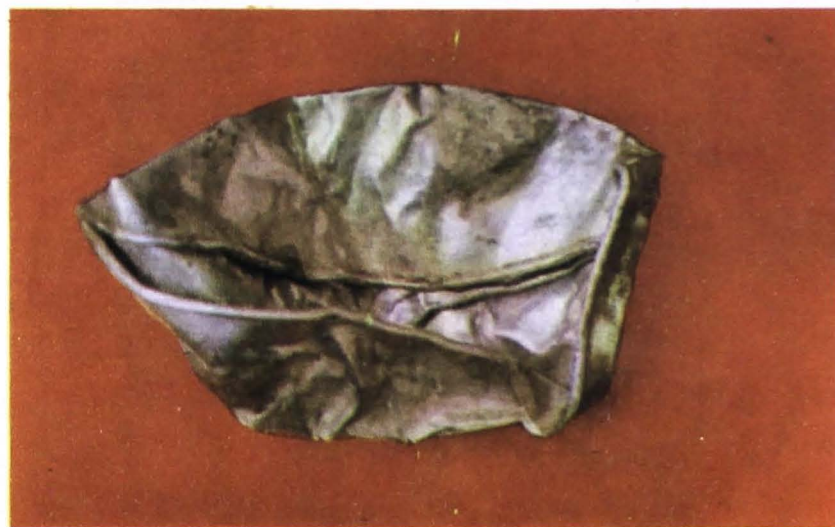
În cazul castronului de argint munca a fost îngreunată de grosimea tablei și de prezența a două pliuri, suprapuse, pe fundul lui. Cu ajutorul poansoarelor, a ciocanului de lemn și de cauciuc, precum și cu ajutorul unor dispozitive speciale confecționate din lemn, am reușit să redăm forma inițială a castronului.

Fig. 3. Bol înainte de restaurare.

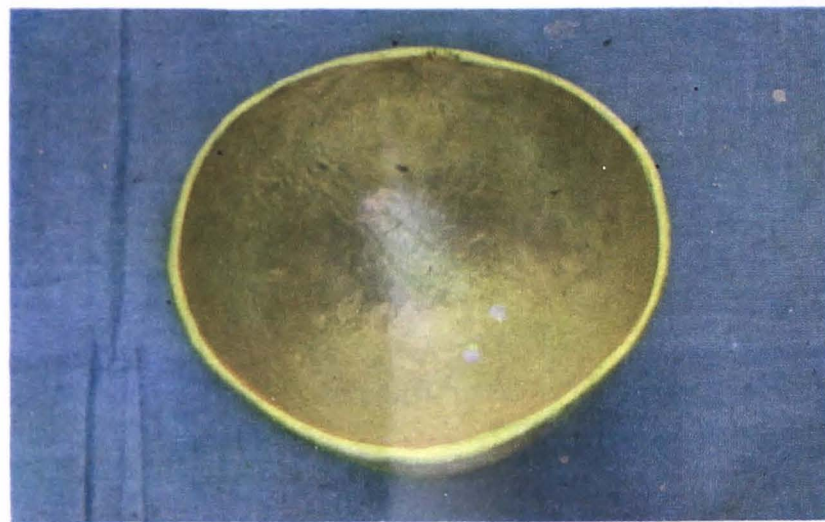
Fig. 4. Bol după restaurare.
