CARTOGRAFIA. RE-RESTAURAREA UNUI PRODUS CARTOGRAFIC ROMÂNESC DIN SECOLUL AL XIX-LEA

CARTOGRAPHY. INTERVENTIONS ON A RESTORED 19TH CENTURY ROMANIAN MAP

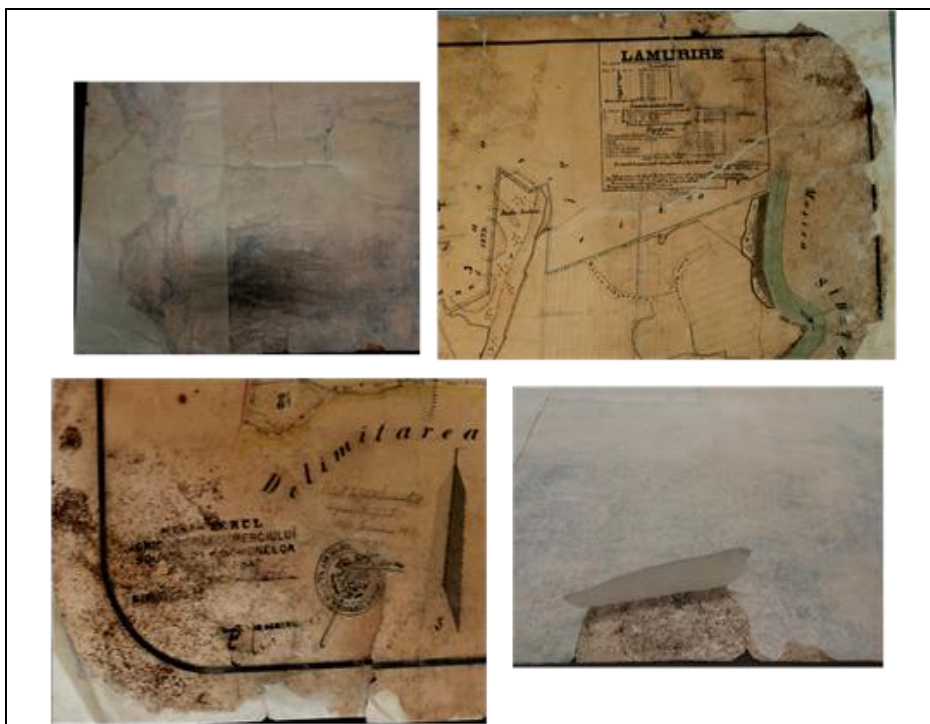
Obiectul supus unor intervenții anterioare de restaurare, precedate de o fixare a cernelurilor solubile, prezenta degradări variate (**Fig. 2**):

- fizico-chimice: fragilizare accentuată, degradări cromatice multiple (îmbrunirea suportului; pete cauzate de un pronunțat atac microbiologic determinat de condițiile necorespunzătoare de depozitare; halouri determinate de infiltrațiile de umiditate; pete de natură neidentificată);
- fizico-mecanice: pierderi de material papetar; sfâșieri/rupturi ale acestuia; numeroase fisuri, inclusiv pe liniile de pliuri ale documentului;
- sociale: intervenții de restaurare nefinalizate, prin neînlăturarea de pe verso-ul lucrării a surplusului de hârtie japoneză; deplasarea fragmentelor documentului sub un anumit unghi și pierderea continuității textului acestora; estomparea, în anumite zone, a lizibilității textului;
- biologice: atac microbiologic intens (stopat în sectorul de tratamente biologice), ce a determinat creșterea nivelului de pH acid al suportului și apariția degradărilor cromatice.

Fig. 2 – Tipuri de degradări întâlnite pe aversul și verso-ul documentului

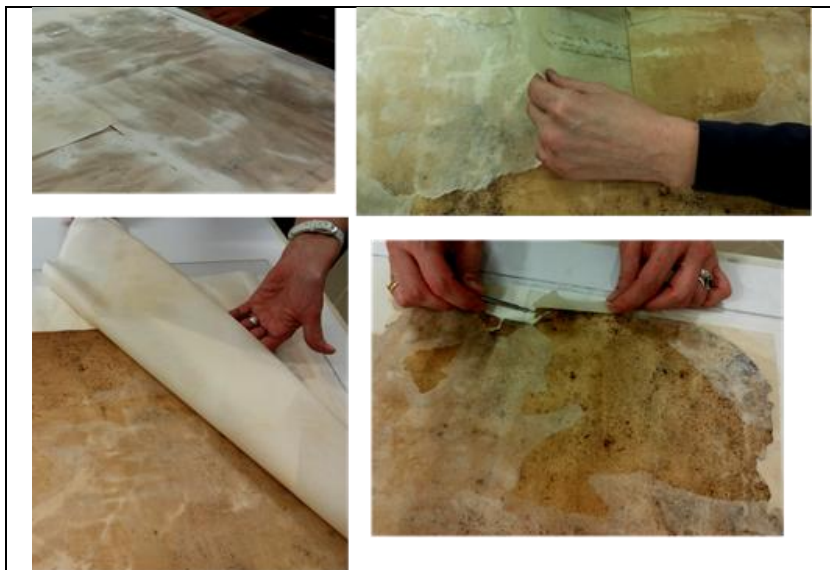
Fig. 3 – Umidificarea lucrării și înlăturarea consolidărilor anterioare de pe versoul documentului

- desprăfuirea documentului;
- înlăturarea manuală a vechilor consolidări cu tendința de desprindere (ca urmare a pierderii agentului de încheiere);
- înlăturarea consolidărilor anterioare de pe verso-ul lucrării, prin umidificare (**Fig. 3**):

a) așezarea lucrării (cu aversul în sus) între două paturi absorbante de hârtie de filtru umezite cu apă distilată;

b) presarea manuală a sandwich-ului format, prin intermediul unui rulo fotografic, în vederea umidificării uniforme a lucrării;

c) înlăturarea filtrului ce a absorbit murdăria aderentă și a resturilor de hârtie aparținând vechilor consolidări, de pe versoul documentului, cu decuparea fragmentului de material celulozic folosit la prima intervenție de restaurare ce prezenta însemnări manuscrise insolubile.

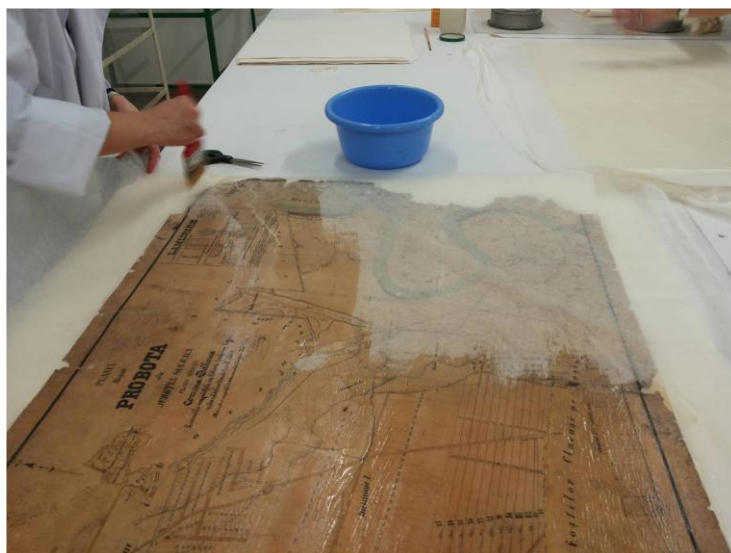
Fig. 4 – Consolidarea aversului documentului cartografic prin tehnica ”facing”

- stabilizarea lucrării prin consolidare și neutralizare, utilizând tehnica ”facing” de consolidare a aversului, tehnica de cașerare umedă, iar ca materiale și substanțe hârtie japoneză și soluție apoasă pe bază de metilceluloză și oxid de calciu (Fig. 4).

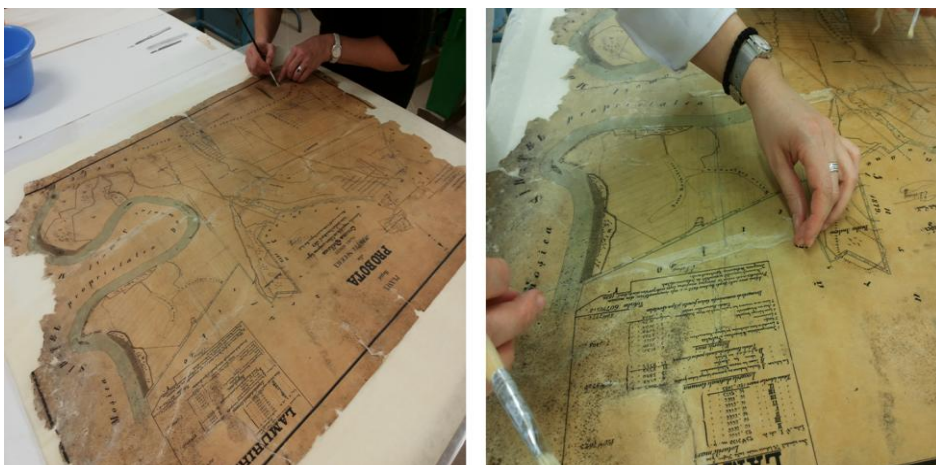
Fig. 5 – Avers lucrare; îmbinarea fragmentelor documentului

- consolidarea aversului, urmărind îmbinarea corectă a fragmentelor lucrării, folosind hârtie japoneză, vâl japonez, iar ca adeziv soluție apoasă de metilceluloză (**Fig. 5**);
- uscarea liberă a documentului pe suport din material Netex, pe masa de lucru;

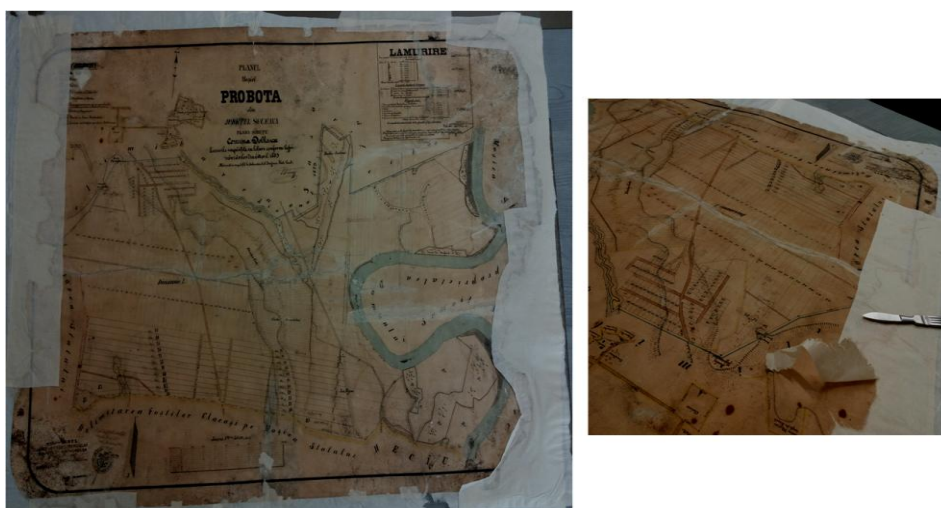
Fig. 6 – Suportul hărții după stabilizarea suportului, în decursul înlăturării surplusului de hârtie japoneză

- înlăturarea surplusului de hârtie japoneză (**Fig. 6**);

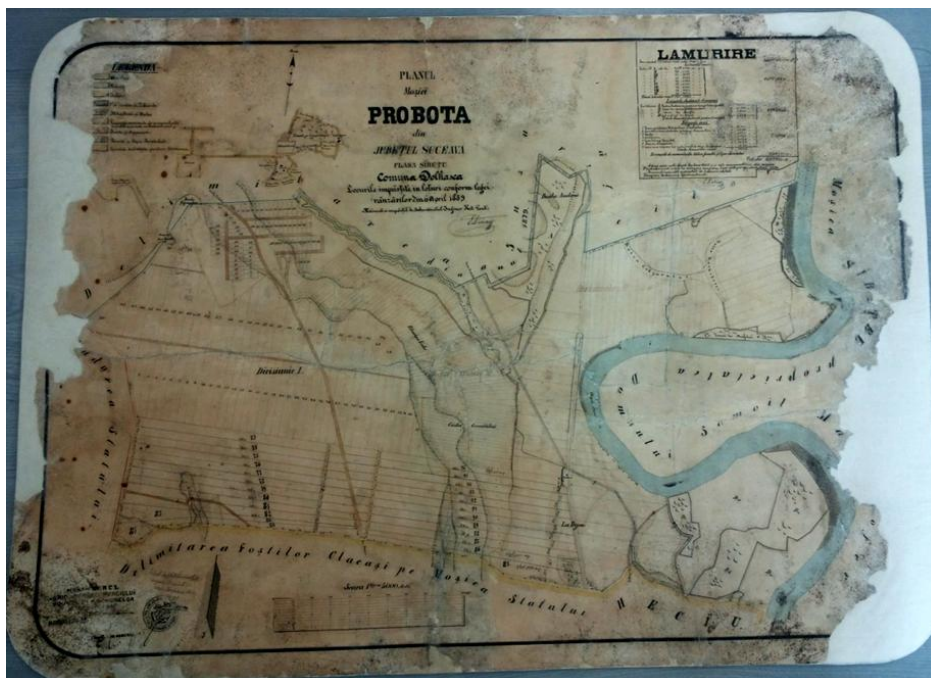
Fig. 7 – Aspectul final al lucrării

- integrarea cromatică a zonelor cu consolidări;
- presarea lucrării sub greutate și la presa hidraulică a laboratorului (**Fig. 7**).
