CARTOGRAFIA. RE-RESTAURAREA UNUI PRODUS CARTOGRAFIC ROMÂNESC DIN SECOLUL AL XIX-LEA

OANA-MIHAELA CĂPĂȚÎNĂ

CARTOGRAPHY. INTERVENTIONS ON A RESTORED 19TH CENTURY ROMANIAN MAP

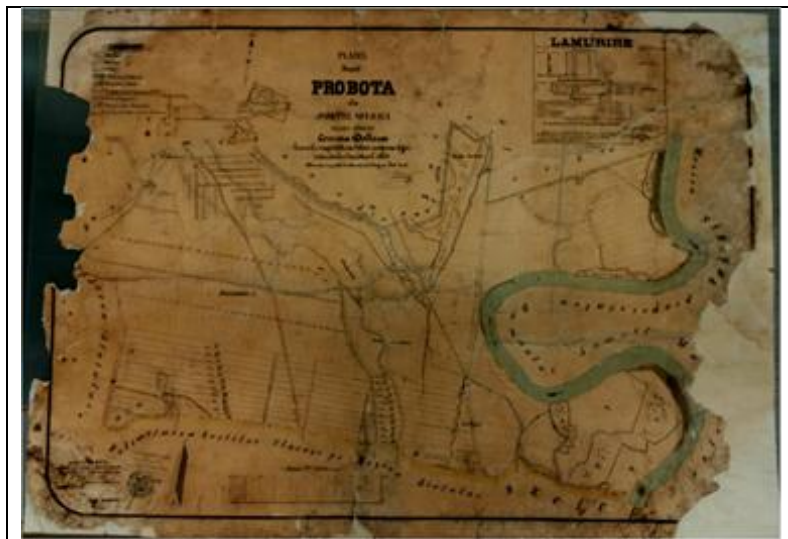
Fig. 1 – Planul moșiei Probota din județul Suceava, 1889
(aspectul lucrării restaurate înainte de noile intervenții de conservare-restaurare)

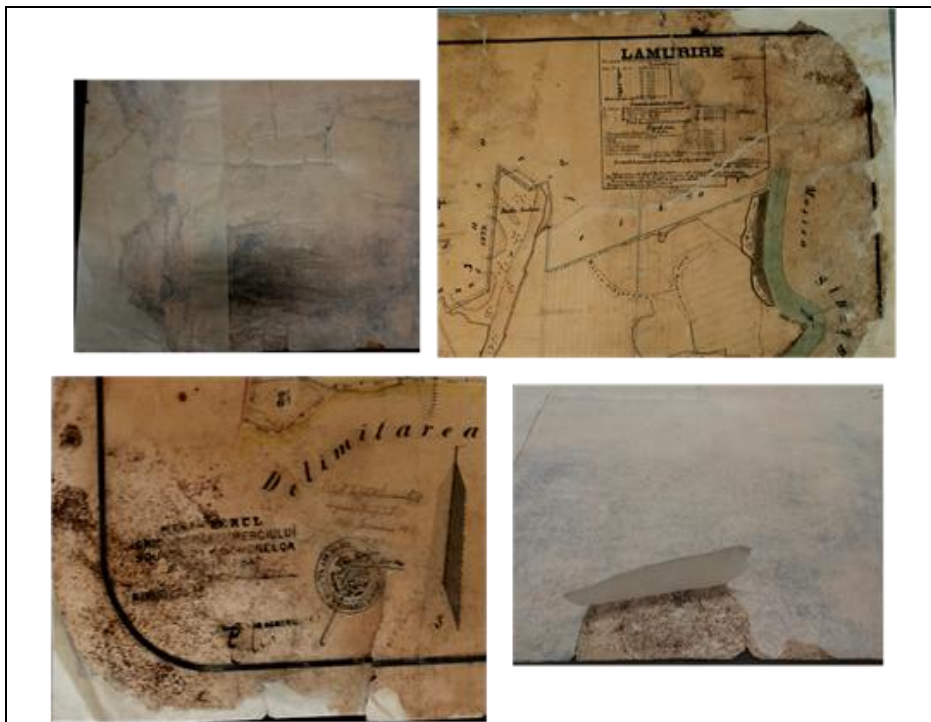
Obiectul supus unor intervenții anterioare de restaurare, precedate de o fixare a cernelurilor solubile, prezenta degradări variate (**Fig. 2**):

- fizico-chimice: fragilizare accentuată, degradări cromatice multiple (îmbrunirea suportului; pete cauzate de un pronunțat atac microbiologic determinat de condițiile necorespunzătoare de depozitare; halouri determinate de infiltrațiile de umiditate; pete de natură neidentificată);

- fizico-mecanice: pierderi de material papetar; sfâșieri/rupturi ale acestuia; numeroase fisuri, inclusiv pe liniile de pliere ale documentului;

- sociale: intervenții de restaurare nefinalizate, prin neînălțurarea de pe verso-ul lucrării a surplusului de hârtie japoneză; deplasarea fragmentelor documentului sub un anumit unghi și pierderea continuității textului acestora; estomparea, în anumite zone, a lizibilității textului;

- biologice: atac microbiologic intens (stopat în sectorul de tratamente biologice), ce a determinat creșterea nivelului de pH acid al suportului și apariția degradărilor cromatice.

Fig. 2 – Tipuri de degradări întâlnite pe aversul și verso-ul documentului

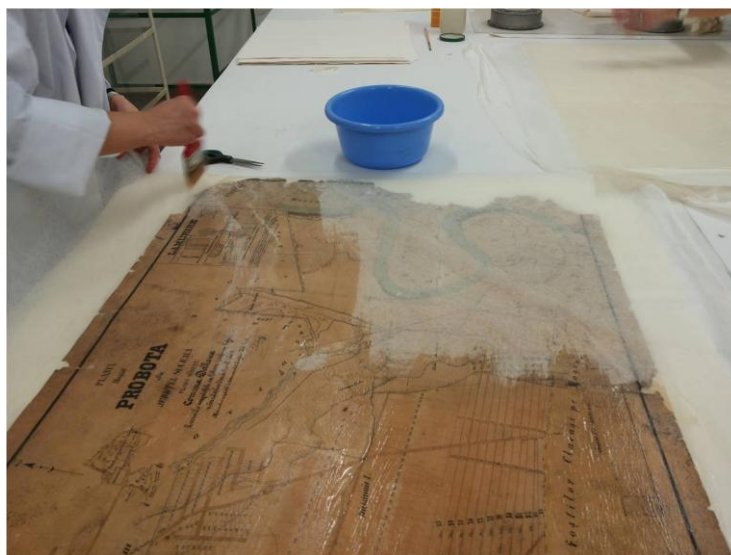
Fig. 4 – Consolidarea aversului documentului cartografic prin tehnica ”facing”

- stabilizarea lucrării prin consolidare și neutralizare, utilizând tehnica ”facing” de consolidare a aversului, tehnica de cașerare umedă, iar ca materiale și substanțe hârtie japoneză și soluție apoasă pe bază de metilceluloză și oxid de calciu (Fig. 4).

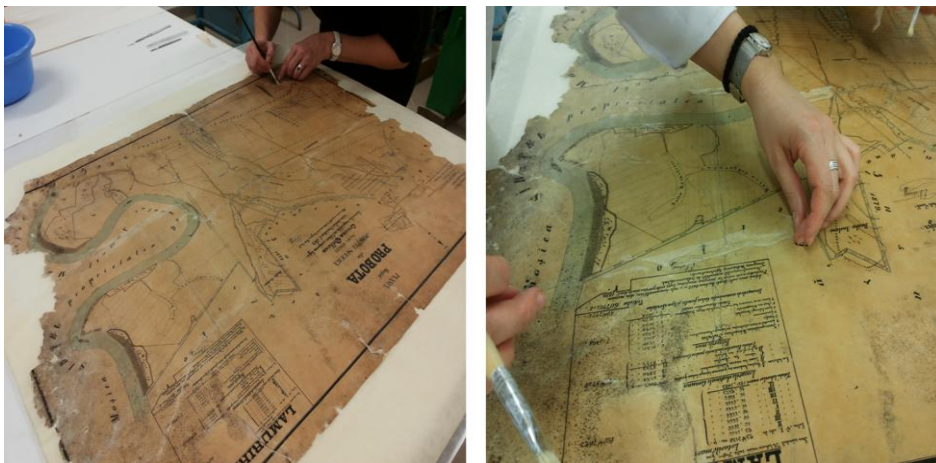
Fig. 5 – Avers lucrare; îmbinarea fragmentelor documentului

- consolidarea aversului, urmărind îmbinarea corectă a fragmentelor lucrării, folosind hârtie japoneză, vâl japonez, iar ca adeziv soluție apoasă de metilceluloză (**Fig. 5**);
- uscarea liberă a documentului pe suport din material Netex, pe masa de lucru;

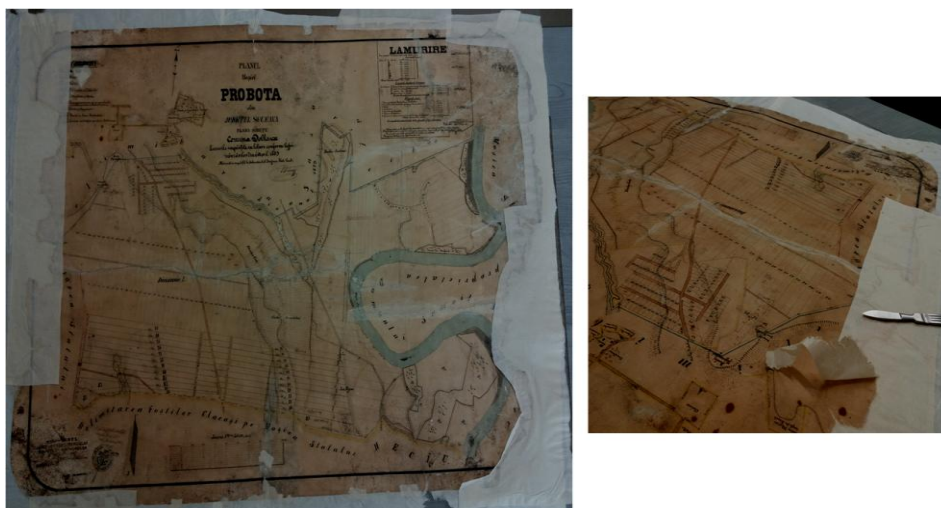
Fig. 6 – Suportul hărții după stabilizarea suportului, în decursul înlăturării surplusului de hârtie japoneză

- înlăturarea surplusului de hârtie japoneză (**Fig. 6**);

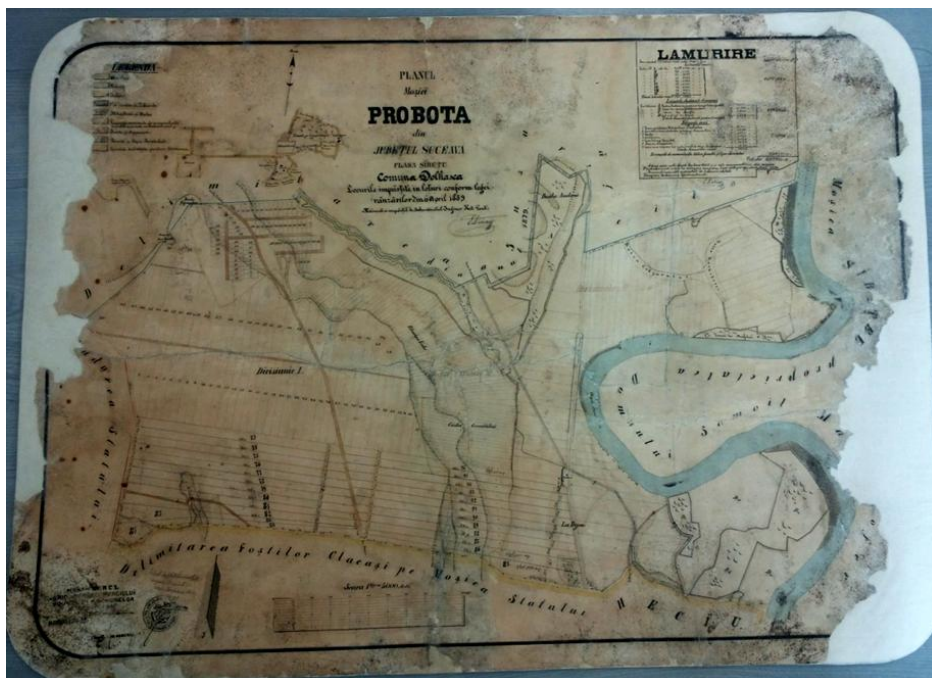
Fig. 7 – Aspectul final al lucrării

- integrarea cromatică a zonelor cu consolidări;
- presarea lucrării sub greutate și la presa hidraulică a laboratorului (**Fig. 7**).
