# REABILITARE CEAS OREX

## OREX WATCH REHABILITATION

*The article presents the rehabilitation of an 80s quartz Orex wristwatch. The time-piece carries historical horological importance by being one of the first to wear the Orex branding. The restoration addresses what is primarily identified as water damage, repairing the functional aspects of the watch while ensuring that the outside of the piece is preserved in its original form.*

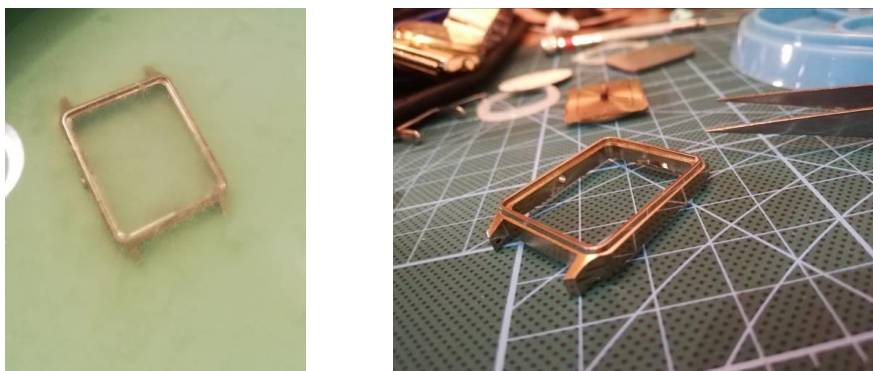
- carcasa de alamă prezenta coroziune în locurile în care era exfoliat placajul de aur;
- geamul acrilic prezenta zgârieturi;
- cadranul avea marginile afectate de infiltrarea de apă între vopsea și lac;

**Fig. 1 – Curățarea carcasei**

- carcasa a fost tratată cu o soluție de acid citric, pentru scurt timp, pentru a evita lustruirea și pentru a păstra astfel cât mai mult din placajul inițial;
- geamul a fost lustruit cu PolyWatch, o soluție care acționează atât ca un șmirghel lichid foarte fin, cât și ca un agent ce topește foarte puțin materialul acrilic, astfel încât să dispară zgârieturile și suprafața să rămână lucioasă;
- cadranul a fost curățat prin tamponare cu apă distilată și, punctual, cu acid citric (neutralizat apoi atent) în zonele cu urme de coroziune aflate la contactul cu latura carcasei.

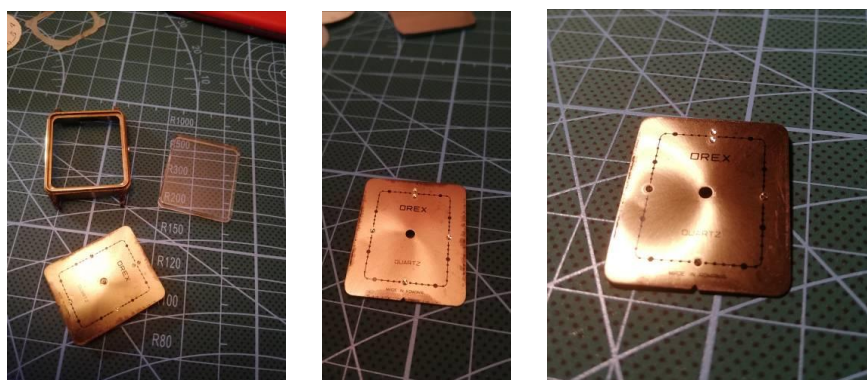
**Fig. 2 – Curățarea cadranului și a geamului**

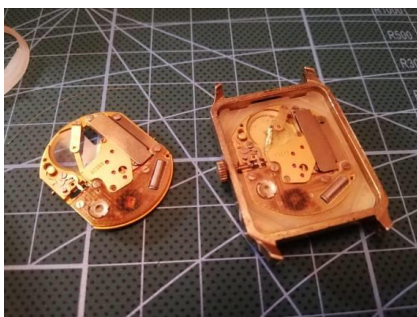
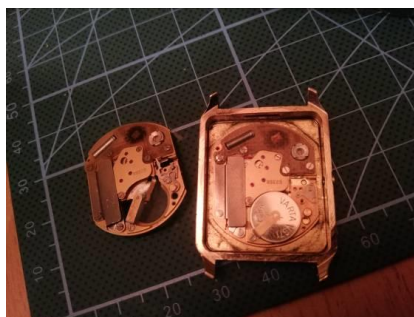
- mecanismul quartz al ceasului era complet nefuncțional, prezentând semne de infiltrație ce nu puteau fi reparate din cauza naturii electrice a dispozitivului.

Fig. 3 – Demontarea mecanismului

- procurarea unui mecanism Slava 2356 funcțional; s-a preferat unul cumpărat de Întreprinderea Mecanică Fină în 1985-1990 și folosit la fabricarea unui ceas Orex, pentru autenticitate;
- scoaterea mecanismului avariât, a inelului și a coroniței;
- detașarea cadranelui și a acelor de mecanism;
- instalarea noului mecanism și a pieselor aferente.

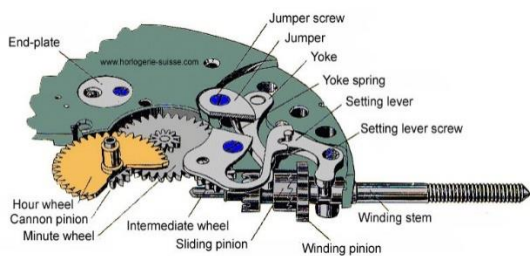
Putem face o comparație între cele două pârghii de mutat arătătoarele, cu cea nouă aflându-se în partea stângă a fotografiei. Se poate observa lipsa unei părți din pârghia nouă. În cadrul unui mecanism de ceas forțele nu sunt suficient de mari pentru a rupe piesele de oțel. Prin urmare, cum s-a putut întâmpla așa ceva?

Fig. 4 – Schema mecanismului<sup>3</sup> și pârghiile de mutat arătătoarele

Lucrând la acest mecanism Slava 2356, am fost surprins să constat că nu exista niciun sistem de scoatere ușoară a coroniței. Se observă șurubul unei pârghii normale (Setting lever screw) din ilustrație, care, odată acționat, ridică pârghia (Setting lever) și astfel eliberează coronița. Coronița este ținută în ceas de către „nasul” pârghiei de mutat arătătoarele, ce se mișcă odată cu coronița în pozițiile 1 și 2 (împinsă

și scoasă pentru a potrivi ora), dar nu se poate mișca mai mult de poziția 2 (pentru că ar cădea). Slava 2356 nu are niciun astfel de șurub. Pentru a scoate coronița din ceas este necesară dezasamblarea completă a ansamblului coroniței (keyless works). Ceasornicarul de la care am cumpărat mecanismul nou nu a dorit să procedeze astfel, a forțat scoaterea și bucata lipsă este „nasul” menționat anterior.

A fost necesară o reparare a mecanismului. În ciuda semnelor de coroziune din mecanismul vechi, după o curățare adecvată s-a putut recupera pârghia veche, care avea „nas” și s-a montat în mecanismul nou. La finalul reparației, ceasul utilizează atât piese din mecanismul nou, cât și din mecanismul vechi, alegând varianta cea mai bună pentru fiecare componentă.

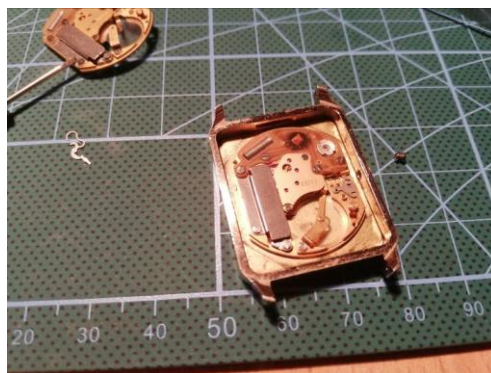
**Fig. 5 – Montarea mecanismului reparat**

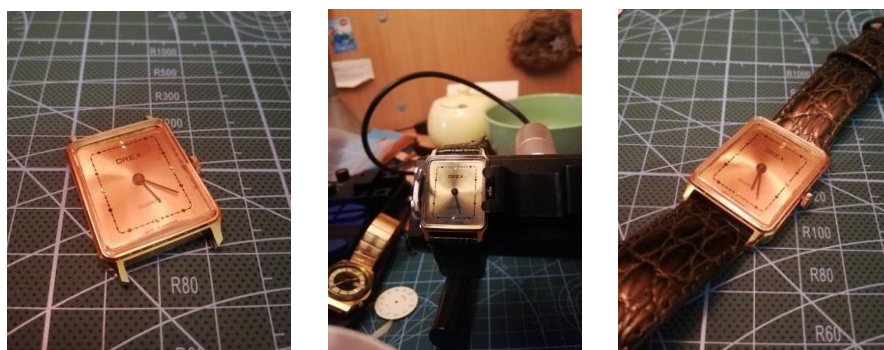
**Fig. 6 – Ceasul după reabilitare**

**Concluzii.** Ceasul prezentat a beneficiat de o reabilitare completă, fiind potrivit pentru o utilizare zilnică. În urma acestei acțiuni a rezultat un obiect cu aspect nu doar plăcut, dar și preponderent original, iar din punct de vedere mecanic ceasul este în stare bună de funcționare și, în plus, dispune de un mecanism Slava 2356 original, folosit de IMF și funcțional într-un alt ceas Orex până la momentul intervenției.
