PROBLEME DEOSEBITE ALE RESTAURĂRII MONUMENTELOR EXPUSE ÎN AER LIBER

Mihai Croitoru

Vom exemplifica aceasta cu restaurarea a două monumente: „Fântâna lui Ghica Voda” din curtea M.M.B.- Iași și Grupul statuar din Piața Unirii – Iași.

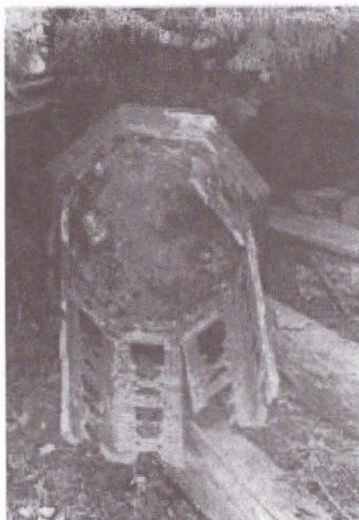
A. *Fântâna lui Ghica Vodă*, avea majoritatea pieselor componente fisurate, ea prăbușindu-se datorită unui accident. De asemenea, unele elemente componente lipseau.

Piesă ruptă, ruginită

Piesele fragmentate au fost sudate și finisate, iar elementele lipsă s-au confecționat prin turnare, din fontă, după modelele existente.

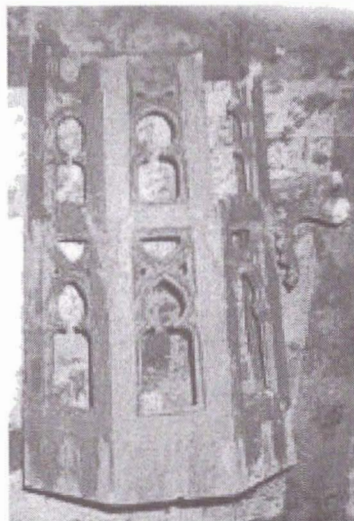
Piesă ruptă

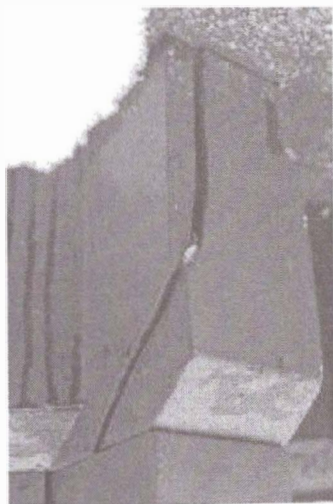
Soclu fisurat

Pentru stabilitatea monumentului s-a confecționat un schelet interior din fier, grunduit, și taninat, pe care s-au fixat elementele componente ale monumentului.

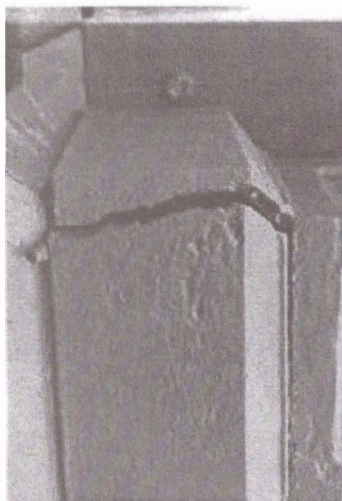
Fisură în soclul de bază

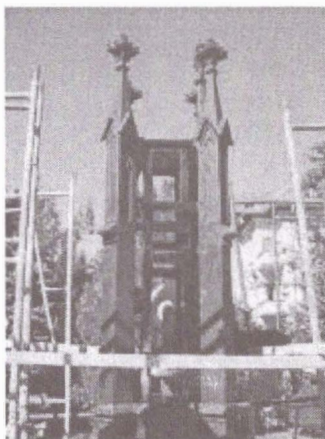
Soclu interior, taninat

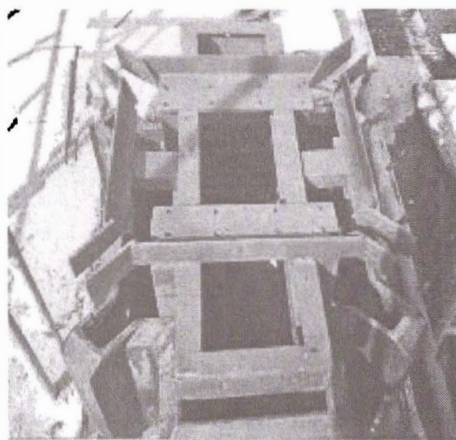
Soclu interior, grunduit după taninare

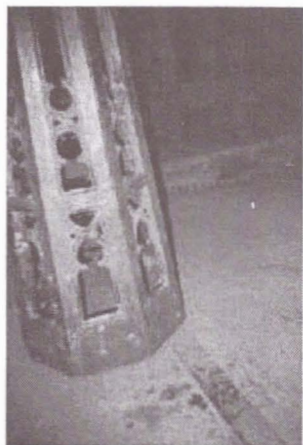
Piesă întregită

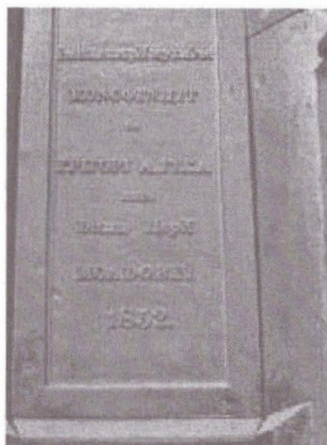
Detaliu după restaurare

După montare, monumentul a fost integrat cromatic, prin taninare, în zonele de intervenție și conservare cu lac mat, transparent.

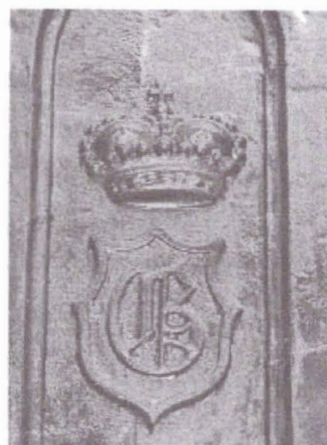
Detaliu după restaurare

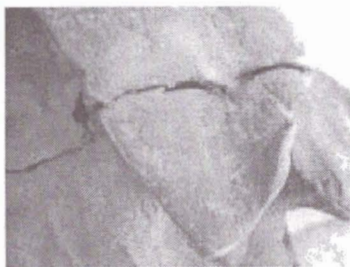
Fisuri și zone cu lipsă de material la piesele componente ale ansamblului statuar

Fisurile și golurile de material au fost completate cu chit de bronz „Diamant plastic-Bronze # 0014” și integrate cromatic.

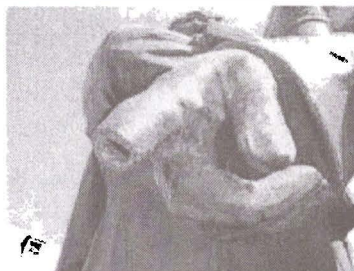
Vîrf deget lipsă

Elementele și literele lipsă au fost turnate din bronz, lipite cu chit de bronz și integrate cromatic prin patinare cu pentasulfură de stibiu.

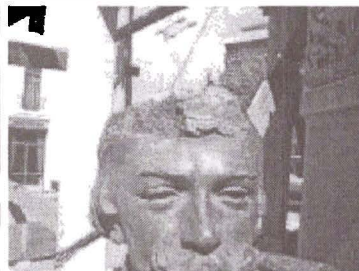
Țeastă umplută cu ciment

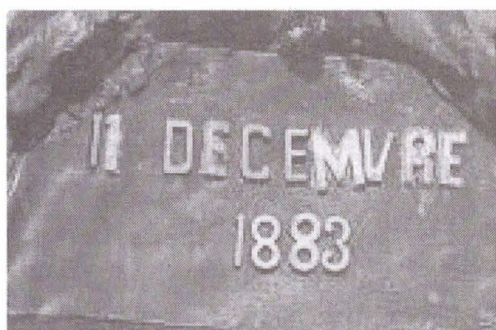
De asemenea, lipseau foarte multe litere din bronz, de pe plăcile cu inscripții. Foarte multe suprafețe erau corodate.

Litere lipsă, făcute din placaj

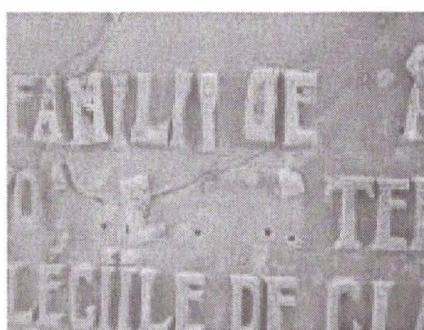
Litere lipsă de pe placa din spate

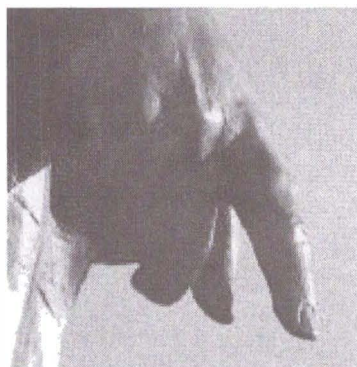
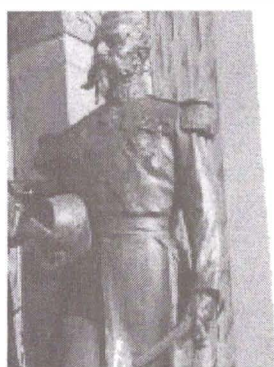
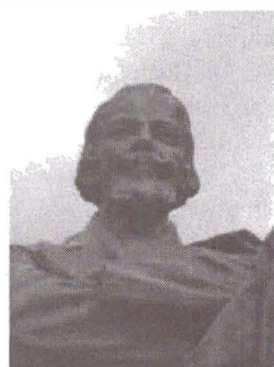
Elementele lipsă: vîrf deget, sabie, țeastă; completate din bronz.
