RESTAURAREA UNEI PIESE DE HARNASAMENT

This particular piece was discovered during excavations at Stâncești with treasures, including a gold fish in 1966. The piece made of thin sheet of brass and adorned with ornamentation was restored in the Zonal Laboratory Conservation and Restoration Iași.

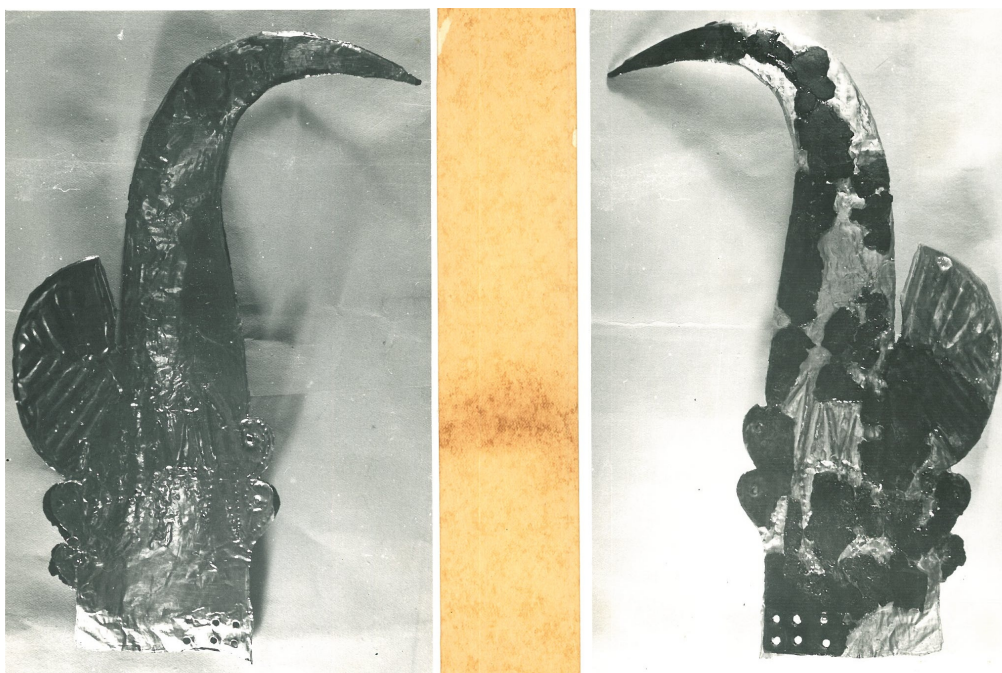
Analizând vizual fragmentele, se constată că sunt complet mineralizate, îndeosebi cele care compun partea dreaptă a piesei, iar cele care compun partea stângă a piesei mai au un ușor miez metalic. Suprafețele fragmentelor sunt afectate de carbonați. Nu peste toată suprafața este patină nobilă. Printr-o analiză de laborator se

constată existența sulfaților, carbonaților și altor săruri ale cuprului dispărut în reacțiile ce au avut loc.
