CONSOLIDARE, RESTAURARE ȘI AMENAJARE PALATUL CULTURII IAȘI (ETAPA I-A)

Adrian PUIȘORU*

Abstract

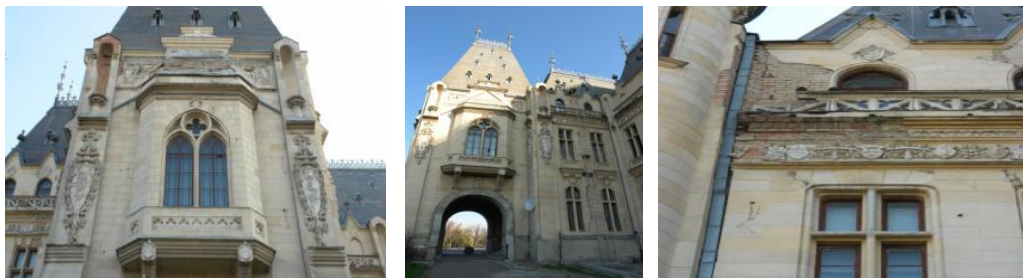
Tencuieli deteriorate la fațada principală

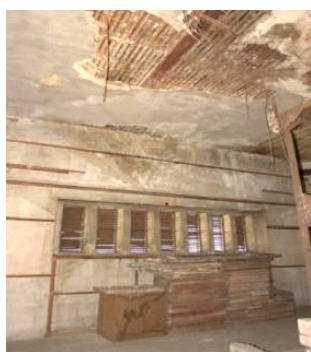
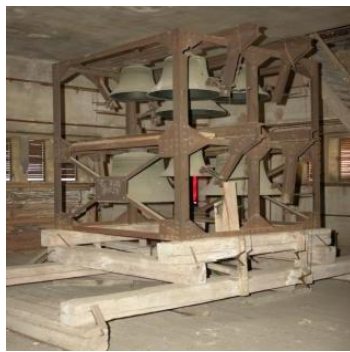
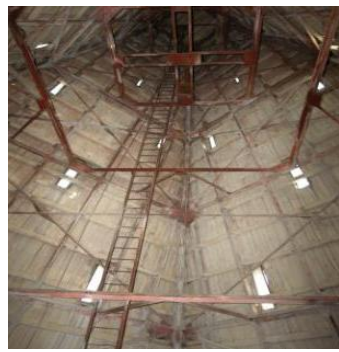
Deteriorări la Turnul cu ceas

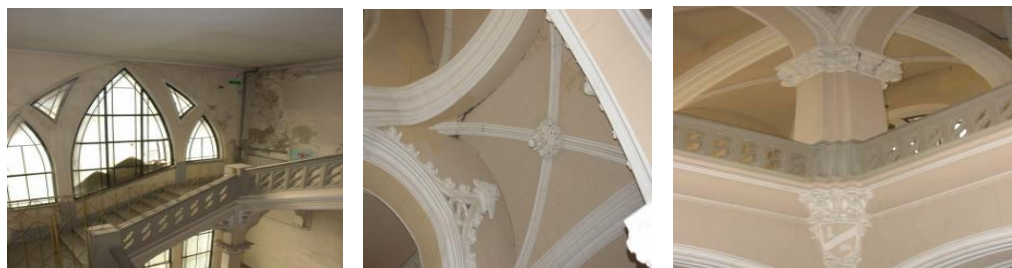
Deteriorări la etajul I

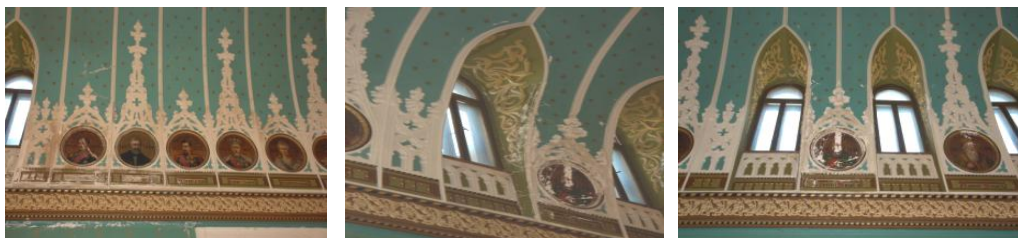
Deteriorări în Sala Voievozilor

În cadrul lucrărilor de consolidare s-au injectat în prealabil fisurile existente.
