**STAREA DE CONSERVARE A ICONOSTASULUI BISERICII
„SFINȚII ARHANGHELI MIHAIL ȘI GAVRIIL” DIN
SATUL MOARA, JUDEȚUL SUCEAVA**

Alexandrina CUȚUI*

**Date generale despre Biserica „Sf. Dumitru”- monument istoric -
comuna Adâncata, județul Suceava**

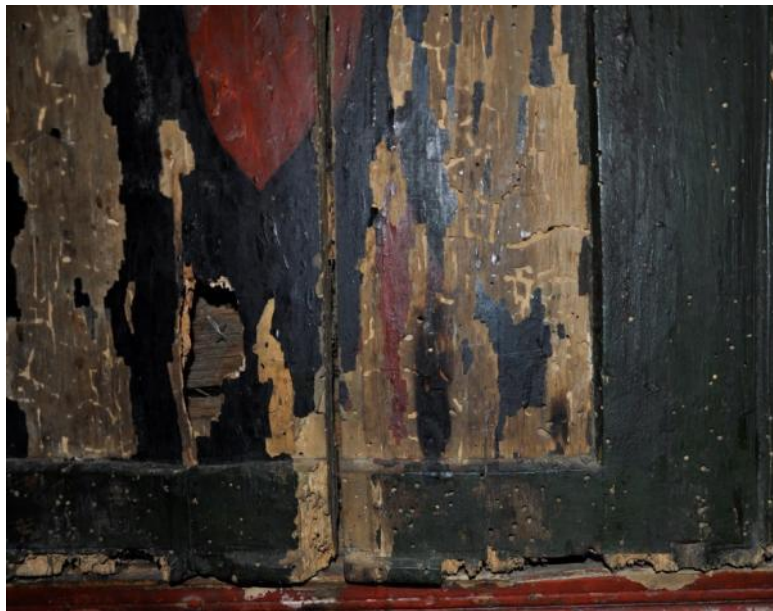
Atac biologic masiv (lemn atacat al cărui aspect este spongios)

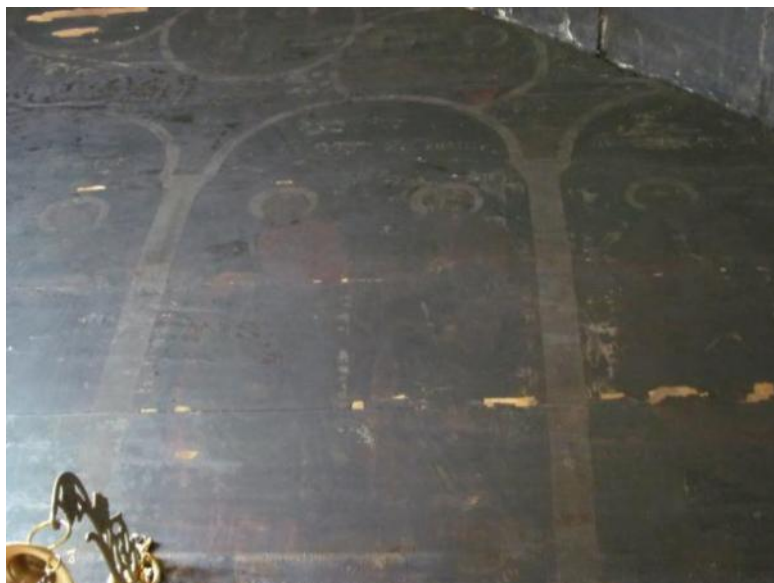
Verni voalat și brunificat, depuneri de murdărie, praf, fum.

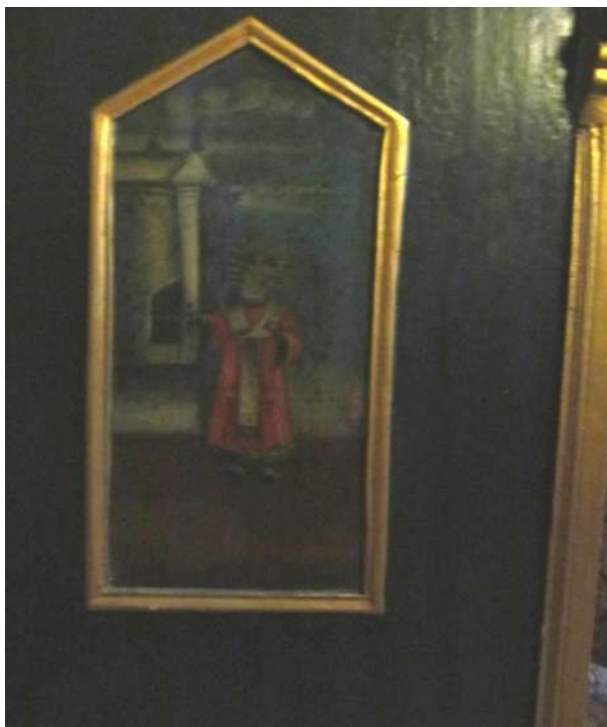
Icoană de poala, pete de ceară, murdărie aderentă și neaderentă, repictări ale fondului și ramelor.

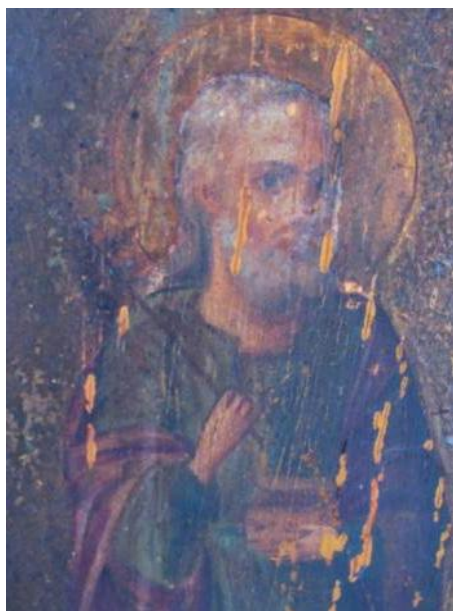
Verni brunificat, lacune pe lungimea fibrei lemnului

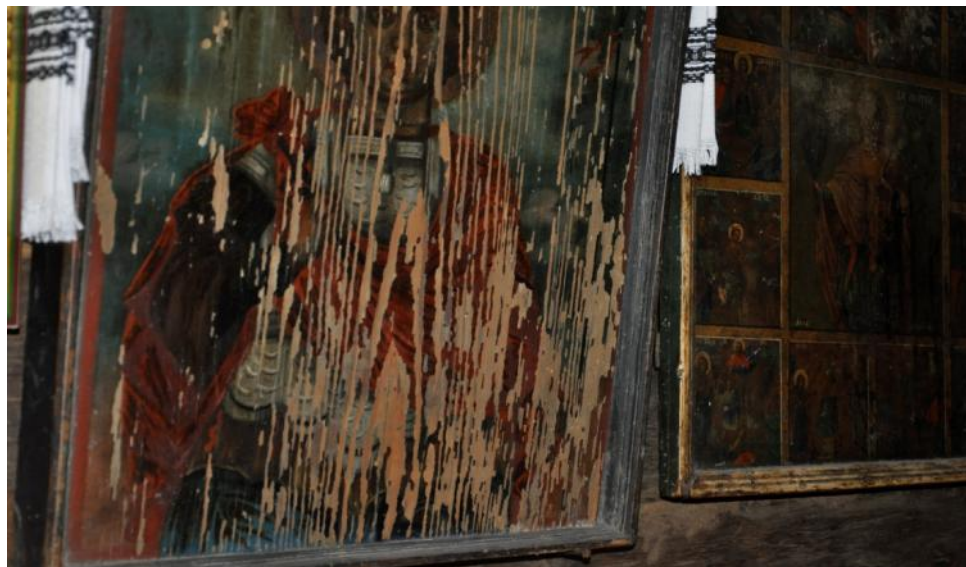
DESPRINDERI OARBE, ÎN ACOPERIȘ, LACUNE.

Lipsa stratului de preparație, dar și fluctuațiile de temperatură și umiditate au dus la desprinderi și pierderi masive a stratului de culoare pe lungimea fibrei lemnului.

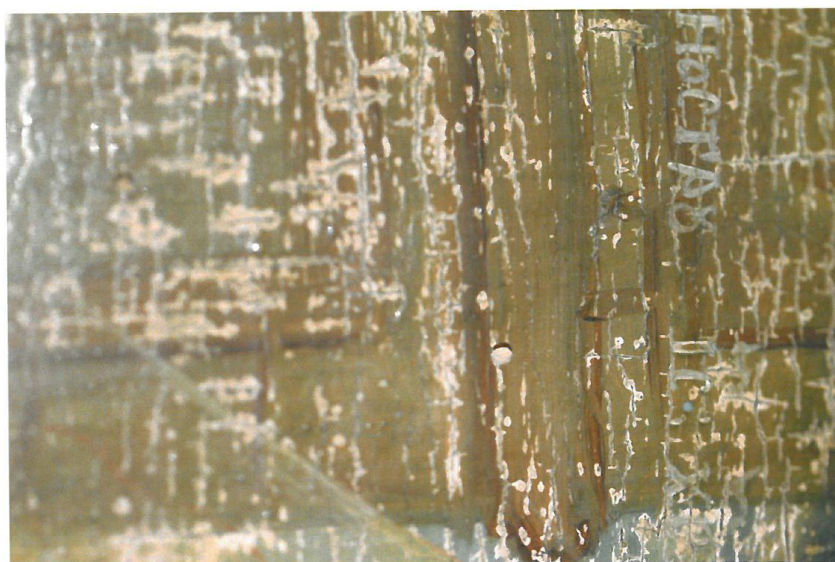
Degradarea stratului pictural provocate de intervenții necorespunzătoare de ștergere

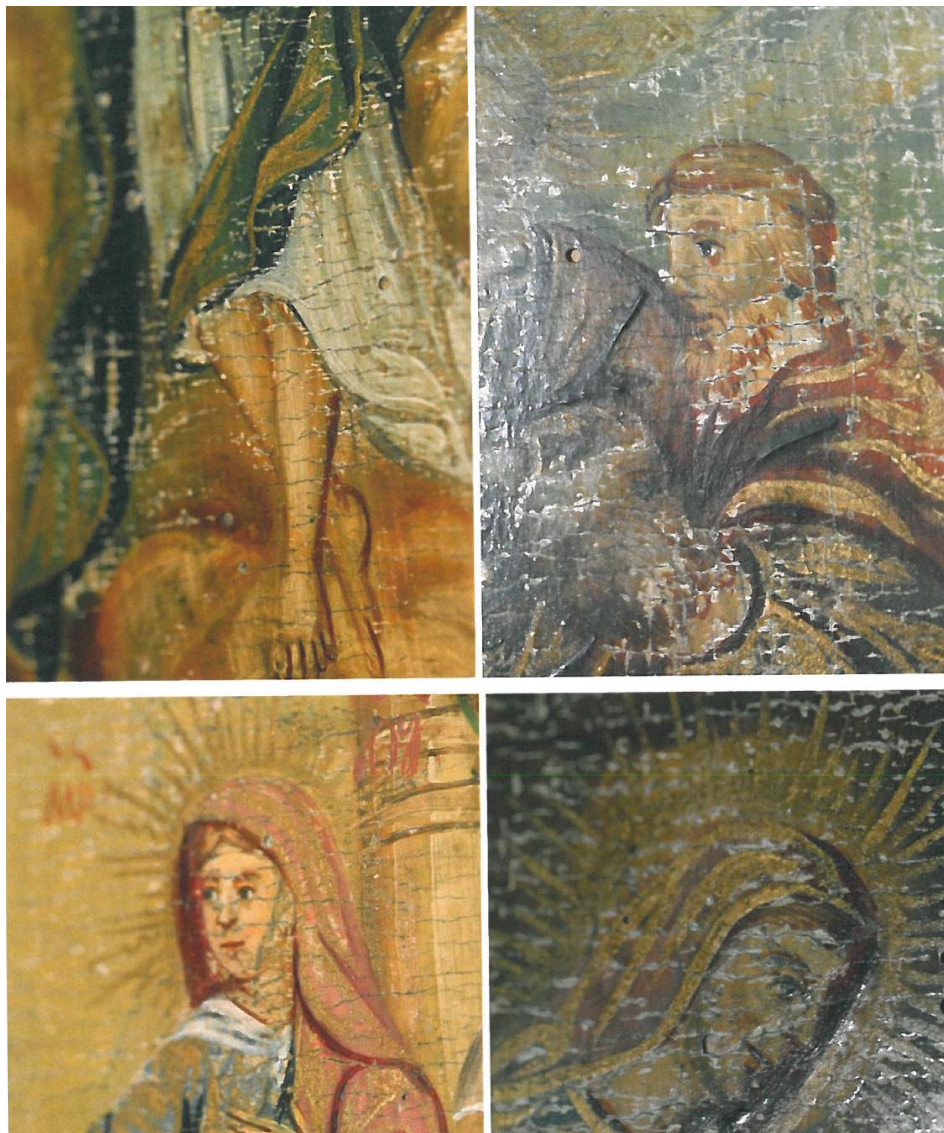
Forme de degradare ale stratului pictural (cracluri, desprinderi, rosături)

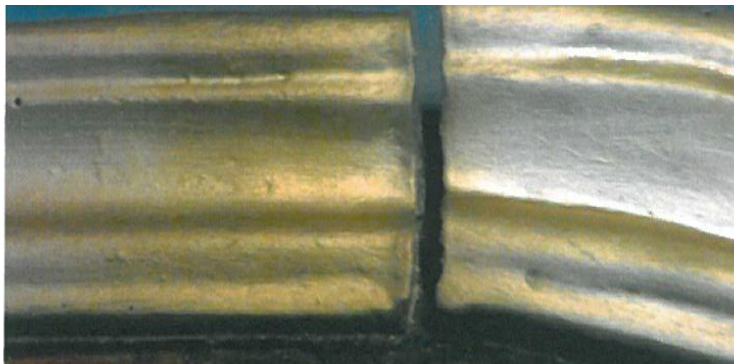
Detaliu desprindere și distanțare ramă icoană „poale”

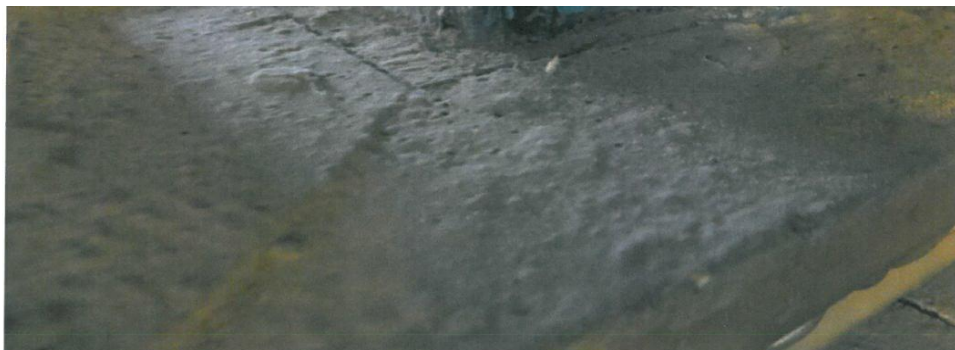
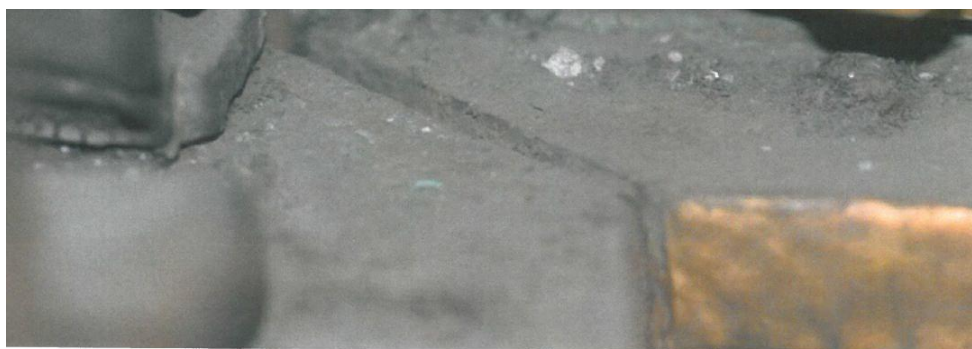
Depuneri de murdărie aderentă și neaderentă

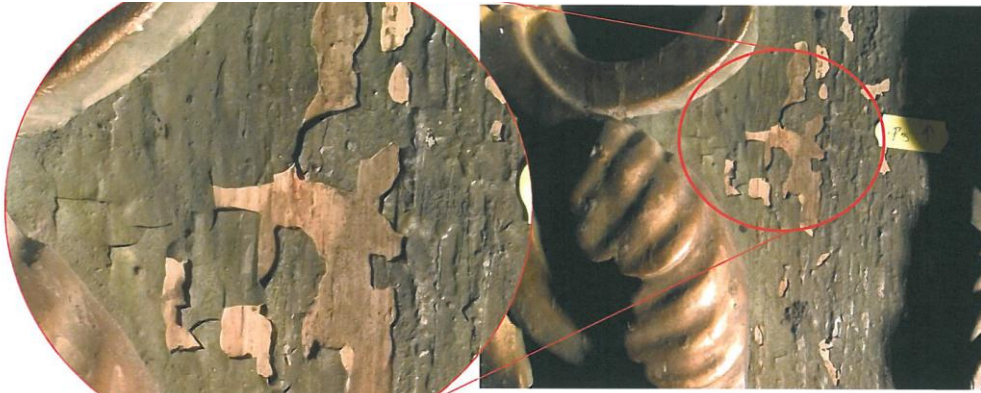
Desprinderi și pierderi ale stratului de preparație și ale stratului de culoare (Ușă Împărătească)

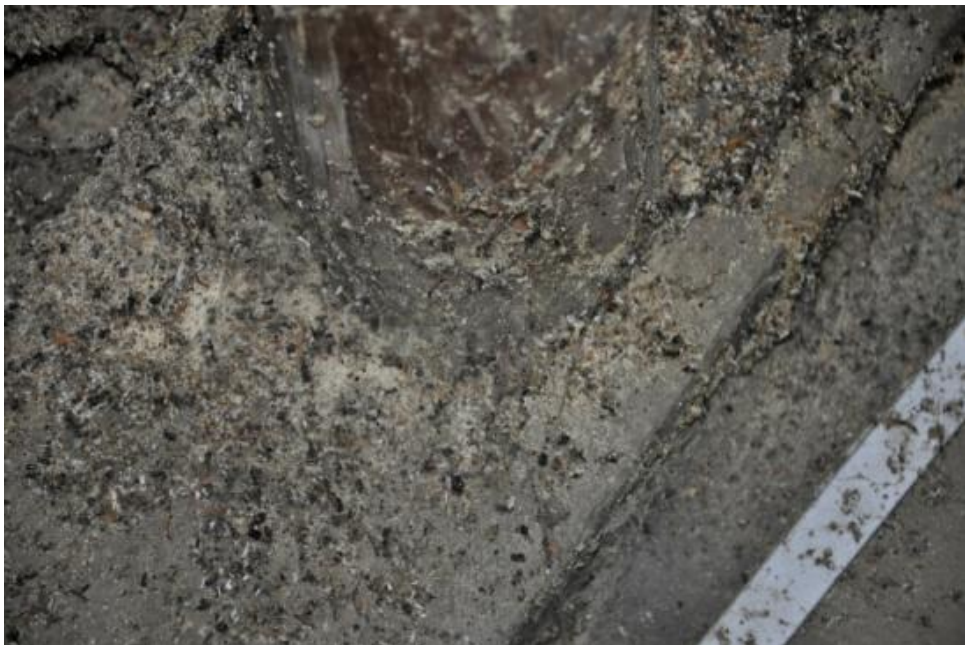
Murdărie aderentă și neaderentă se suprafața lemnului din boltă (fotografie realizată în podul bisericii) - excremente de șoareci, praf, pânze de păianjen, insecte moarte

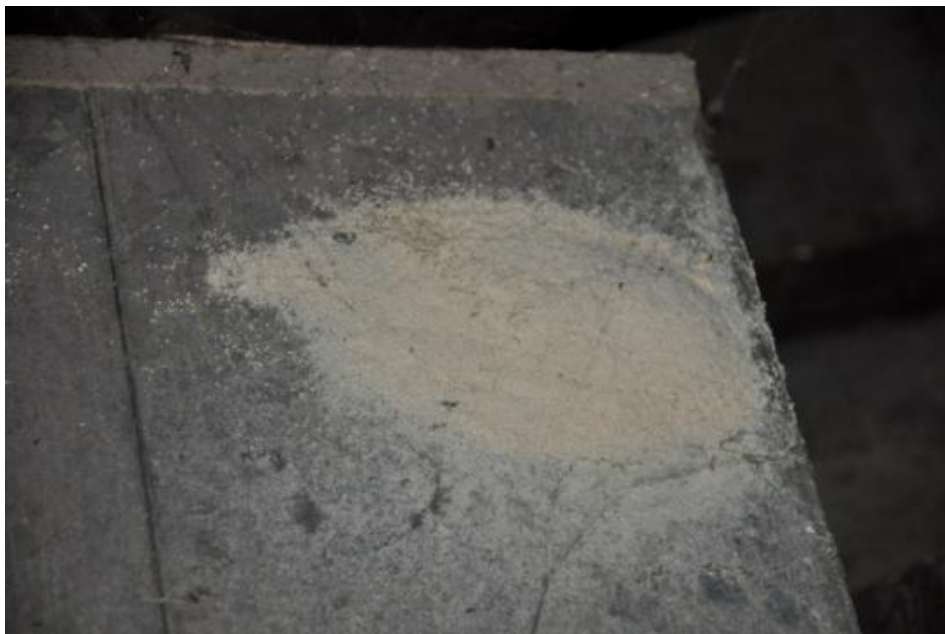
Bolta naosului este alcătuită din bârne și din scânduri din lemn de rășinoase. În timp, acoperișul din șindrilă s-a spart, astfel apa pluvială a ajuns pe grinzile de la baza boltei și pe scânduri. S-a mai remarcat faptul că, lemnul a fost afectat și de faptul că, în decursul anilor, în podul bisericii și-au făcut cuib jderii. Urina animalelor au afectat iremediabil grinda și scândurile de la baza boltei, în partea de nord. Lemnul din grinzi și scândurile care formează bolta bisericii prezintă un masiv atac al insectelor xilofage. Acest atac este încă activ, deoarece sunt prezente grămezi de rumeguș pe suprafața lemnului (în podul bisericii).

Formațiuni de rumeguș ceea ce indică prezența unui atac activ al insectelor xilofage

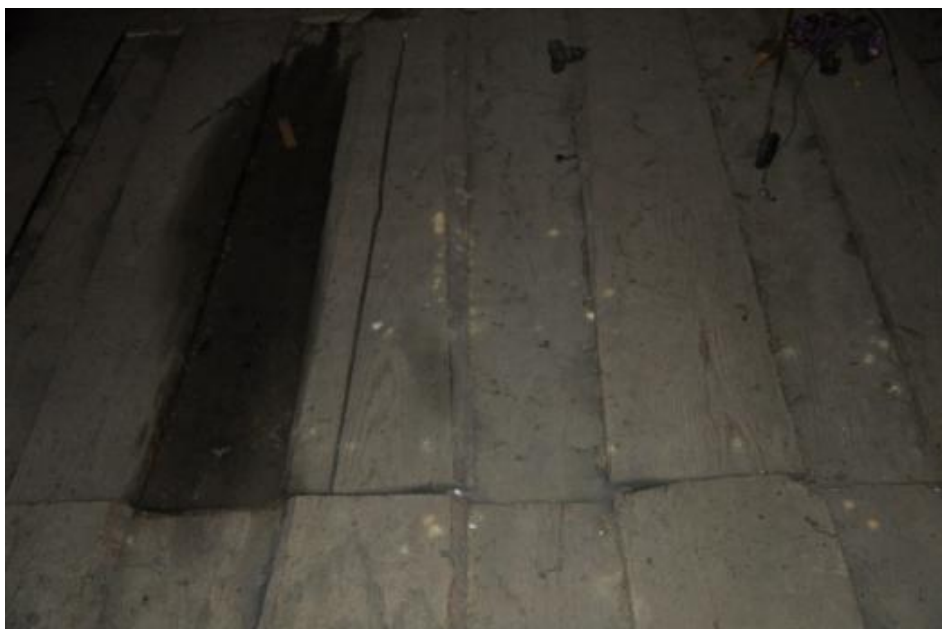
Scânduri ude ceea ce indică faptul că acoperișul permite pătrunderea apei pluviale

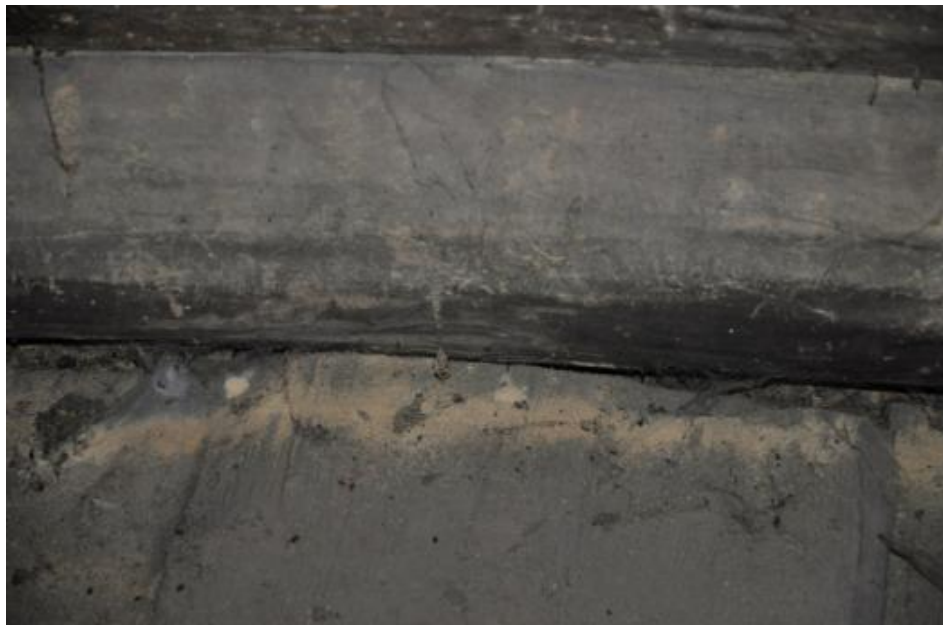
Căprior din componența boltei naosului, cu atac xilofag activ
Depuneri de murdărie aderentă și neaderentă,
cablu de curent electric fixat direct pe lemn

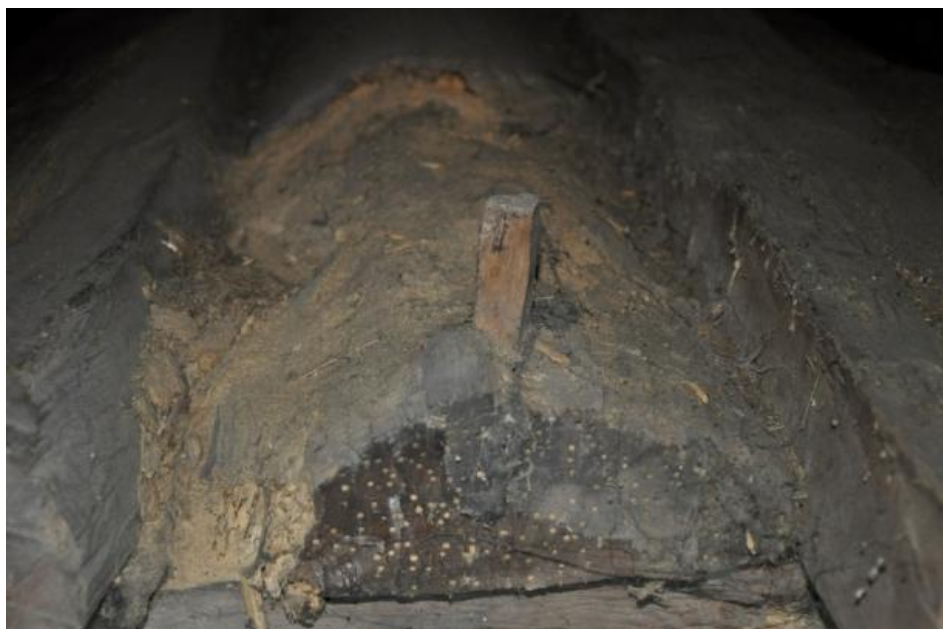
Grindă de la baza boltei (partea de nord), atac xilofag activ, atac fungic

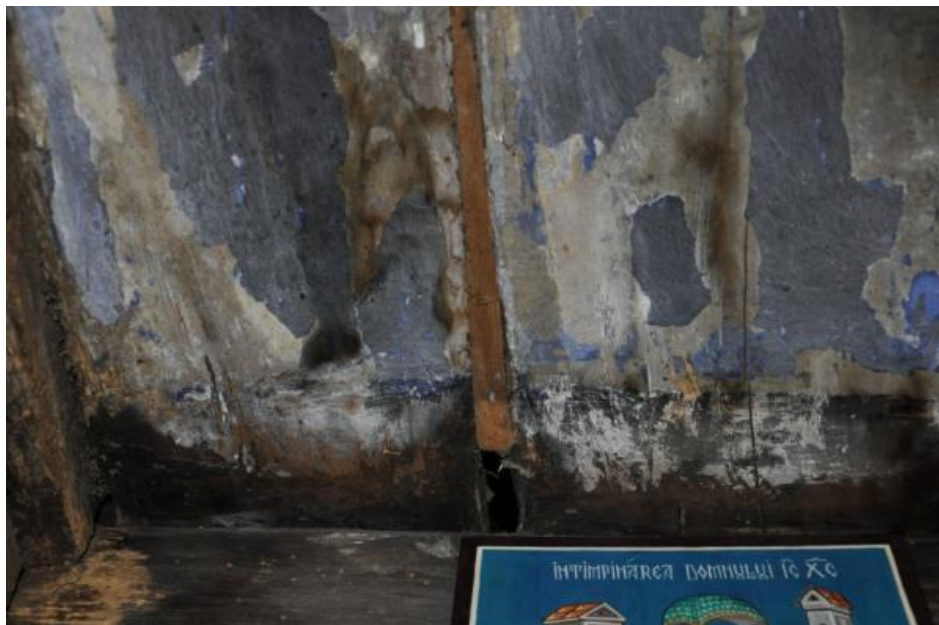
Aceeși grindă și scândurile de la baza boltei
(partea de nord) văzute din biserică (detalii)

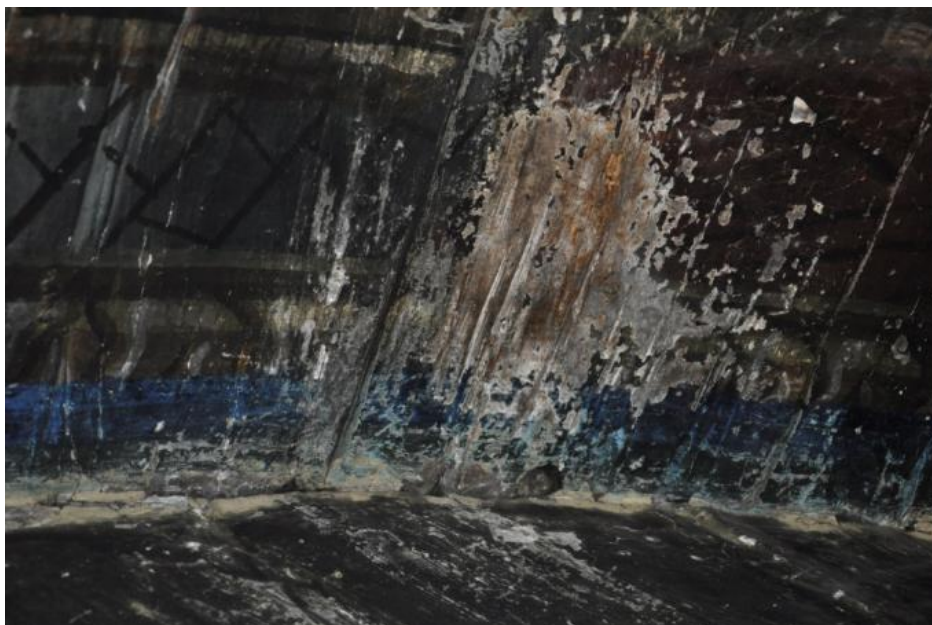
Lemn putrezit, distanțări ale scândurilor, lacune ale stratului pictural

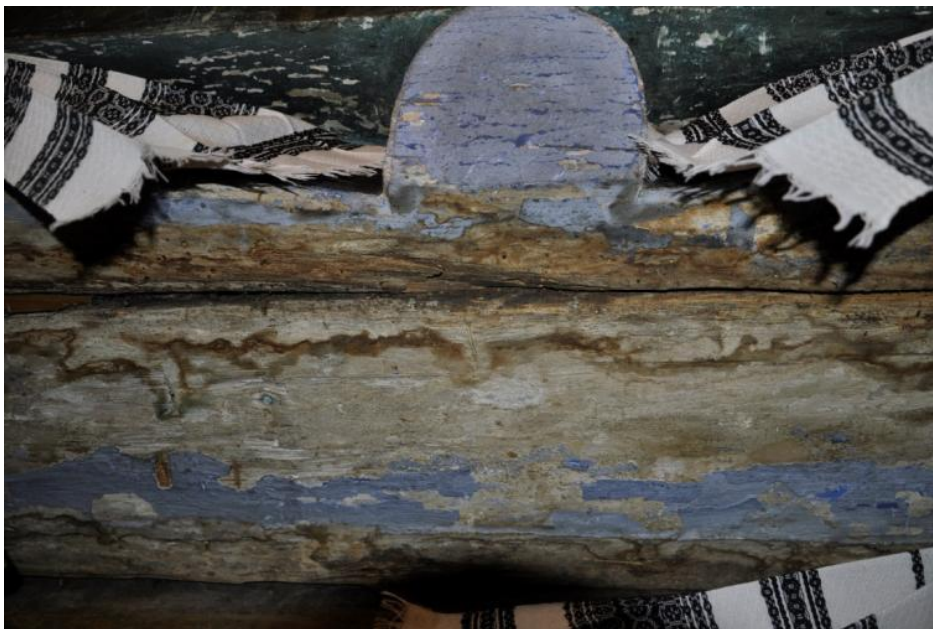
Urme ale umidității provenite de la urina de jder

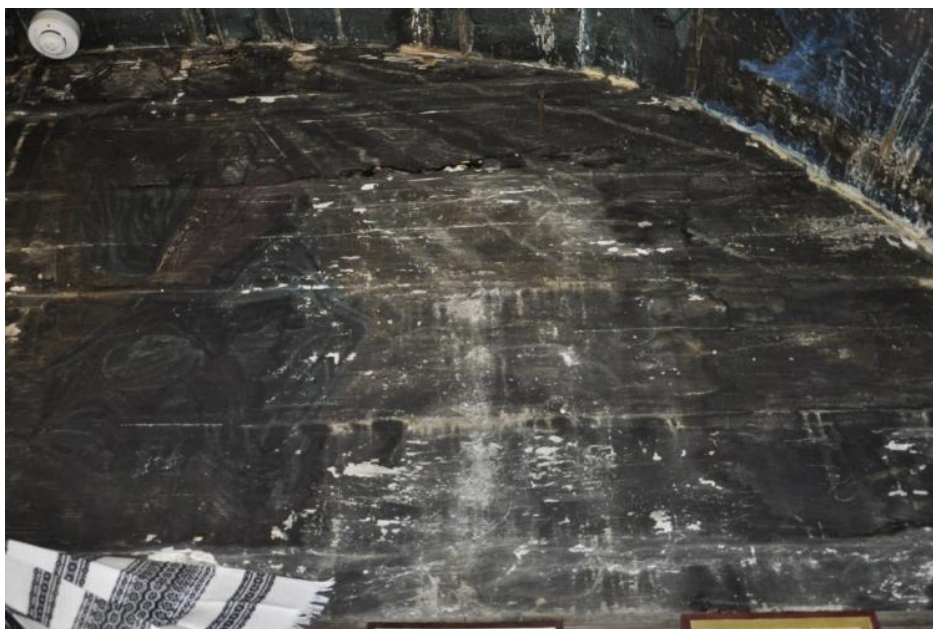
Pierderi ale peliculie de culoare datorate apei care s-a prelinș prin spărturile acoperișului

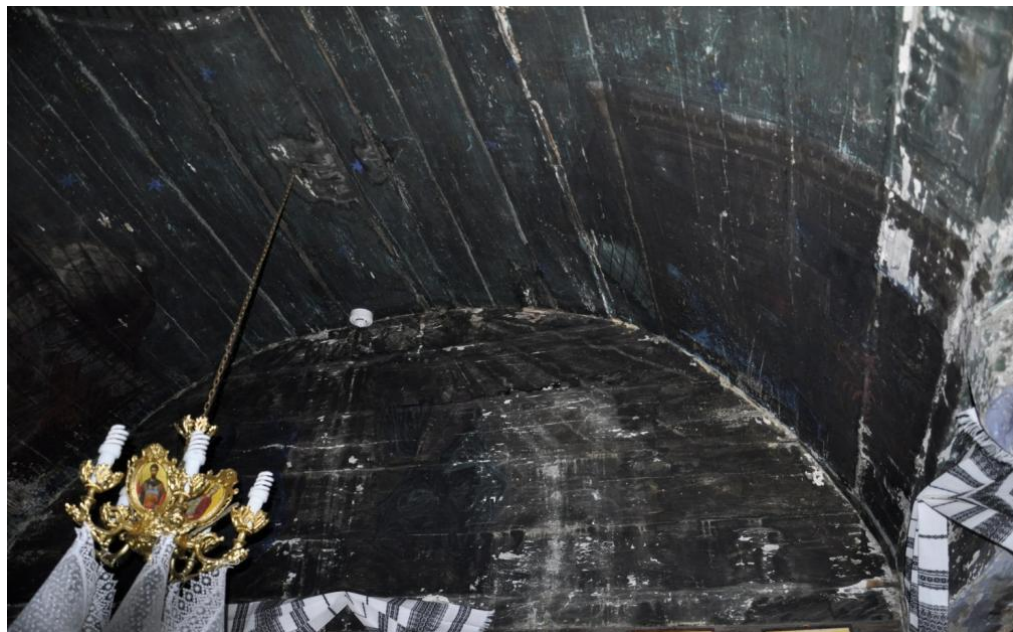
Imagine de ansamblu a boltei naosului și a scenei de pe peretele vestic: pete de umiditate provocate de apa care s-a scurs prin spăturile din acoperiș, lacune ale stratului pictural, depuneri de fum și praf, rosături.
