# FOARFECĂ DIN FIER - RESTAURARE ȘI CONSERVARE

*ELISABETA MARIANCIUC*

Piesa ce face obiectul prezentei lucrări este o foarfecă romană, confecționată prin forjare. A fost descoperită în timpul săpăturilor arheologice din anul 1993 de la Pomăt. Ea face parte din categoria obiectelor de uz casnic, forma și dimensiunile ei fiind obișnuite.

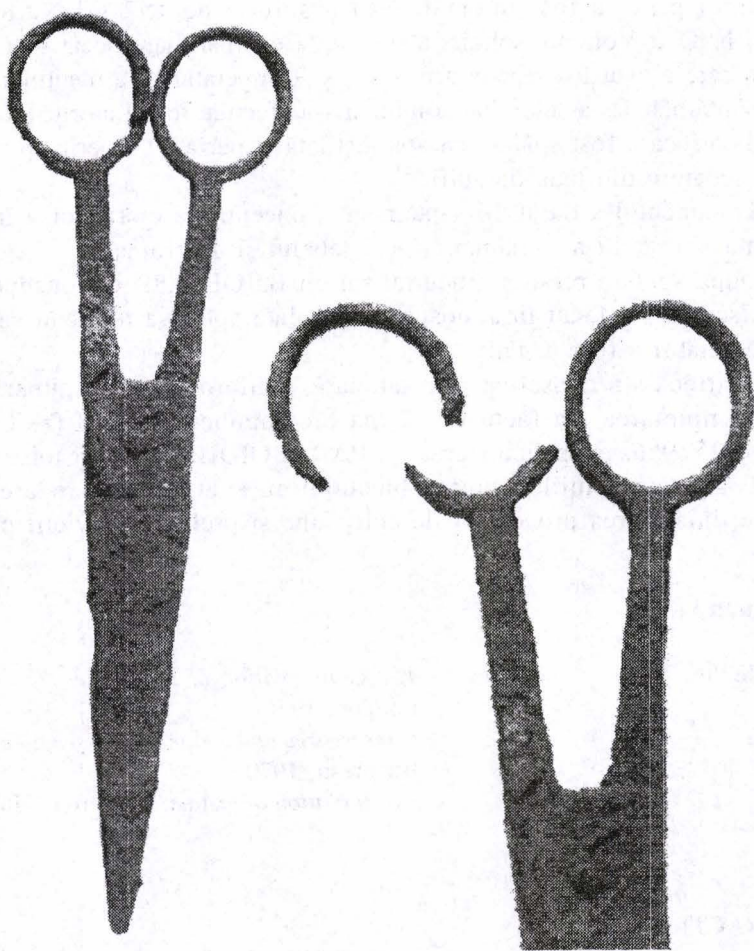
Foto 1. Piesa înainte de restaurare

În urma observării cu ochiul liber și cu ajutorul stereomicroscopului se constată prezența pe toată suprafața obiectului a unui strat de produși de coroziune de culoare brun-roșcată, cu tendință de exfoliere, tipică produșilor de coroziune ai fierului, care înglobează o cantitate mică de particule de sol din mediul de zacere.

Din punct de vedere fizico-mecanic, degradările mai importante pe care le-a suferit obiectul sunt: ruperea unei toarte, dar cu existența sa în locul descoperirii. Ruperea toartei se datorează probabil unui accident survenit în timpul excavării stratului de acoperire.

Starea de conservare a obiectului la intrarea în laborator este destul de bună, păstrându-se într-o stare satisfăcătoare atât materialul metalic de bază, cât și forma generală a obiectului. Piesa este însă extrem de expusă pericolului degradării progresive datorită posibilității mari de activare a coroziunii în absența unui tratament de restaurare - conservare, adecvat și urgent.

Primele măsuri de intervenție au fost cele de îndepărtare mecanică, uscată a depunerilor de sol, a carbonatului de calciu și a straturilor de oxizi cu ajutorul instrumentelor adecvate.

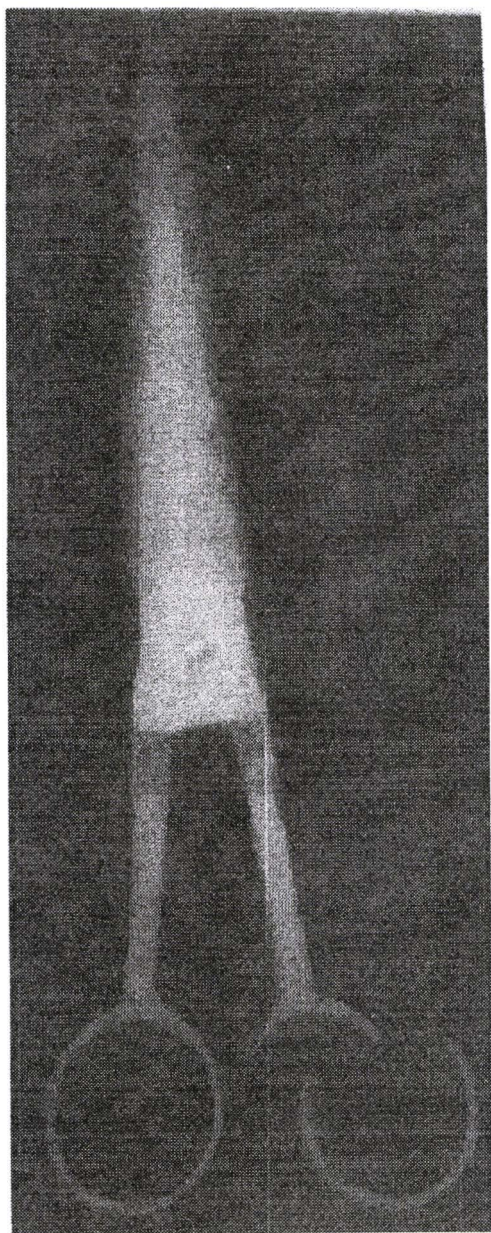
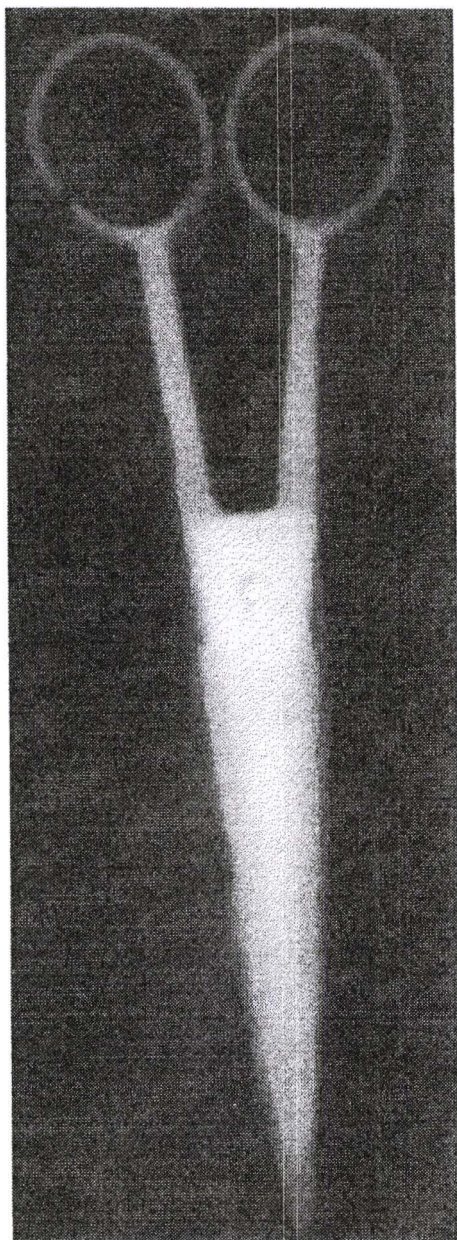
Foto 2. Radiografia piesei

Ținând cont de acest principiu am făcut și radiografia piesei. Radiografia arată existența unui miez metalic care nu ar permite impregnarea cu o rășină epoxidică pentru că pe suprafața dintre miezul metalic și stratul de oxizi ar putea continua procesul de coroziune.

Rezultatul ar fi desfacerea piesei în urma măririi volumului oxizilor fierului.

Am optat pentru desalinizarea cu sulfat de sodiu la temperatura de 60 °C. Sulfatul de sodiu cu caracter reducător ar porni reacția prin care clorura ar trece în soluție sub formă de NaCl, iar fierul se va îndepărta din produșii de coroziune sub formă de  $\text{Fe}(\text{OH})_2$ , insolubil și se va depune pe fundul vasului.

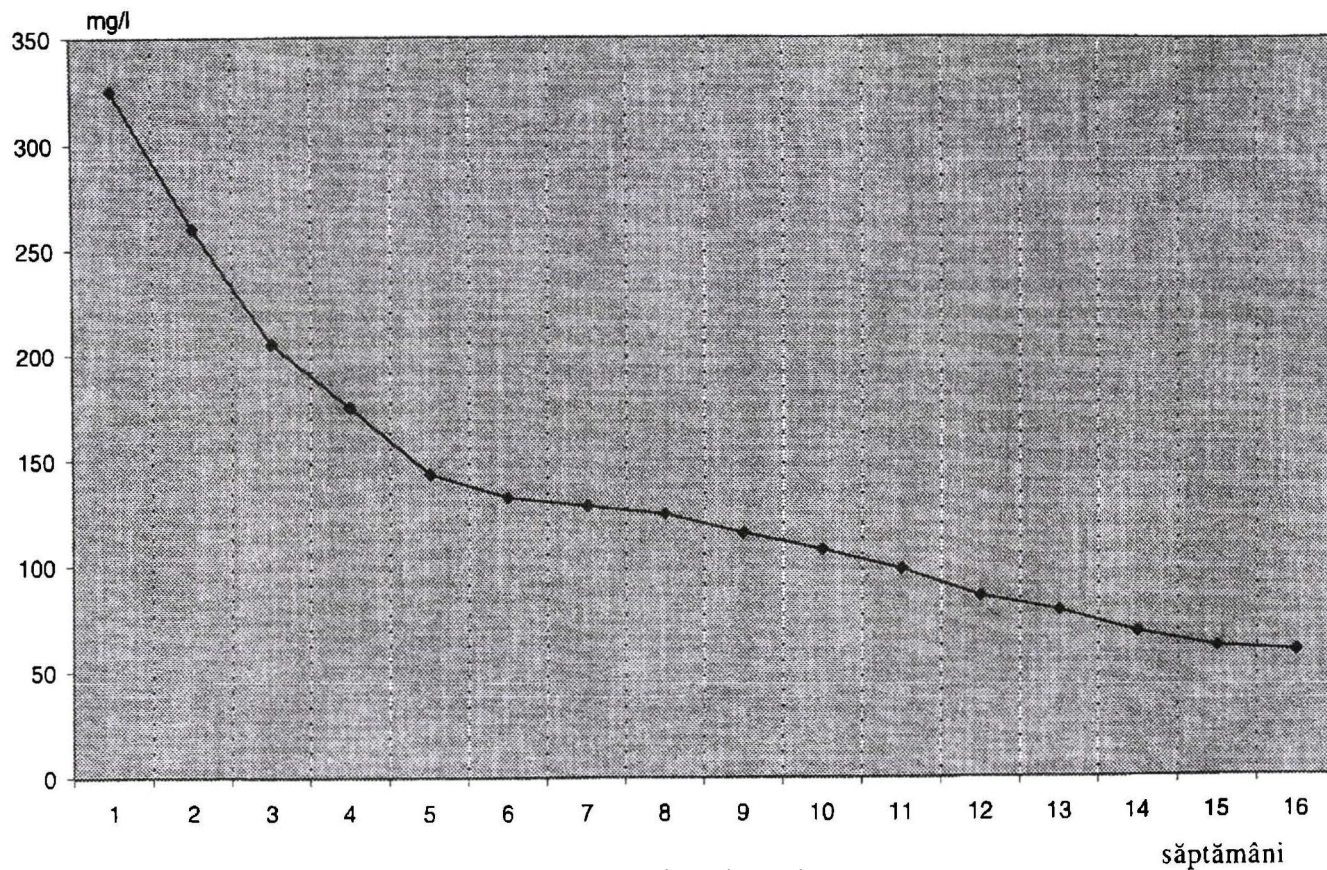
Variația concentrației clorurilor în soluția de tratare în funcție de numărul de săptămâni

Tratamentul a durat 16 săptămâni. Concentrația clorurilor a început să fie constantă abia a 17-a săptămână (vezi tabelul și diagrama).
