RESTAURAREA UNEI TEXTILE RELIGIOASE

ADELA DOBRESU

THE RESTORATION OF A RELIGIOUS TEXTILE

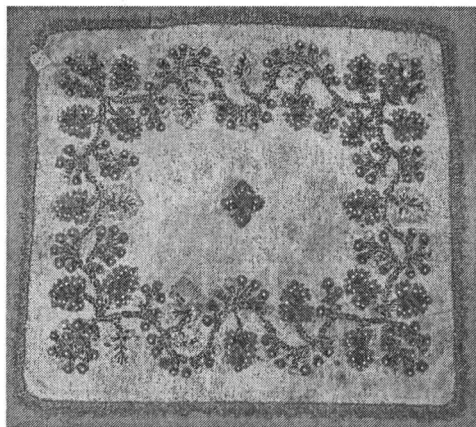
Deteriorările și degradările cu care piesa a sosit în laboratorul de restaurare nu numai că erau multe dar unele erau grave. Cele mai vizibile, erau petele care erau multe, pe zone extinse și de origine necunoscută. Investigarea mai atentă a piesei a relevat faptul ca unele dintre pete erau de la lumânările folosite în biserică. Petele erau vechi, de o grosime considerabilă și grăsimea din compoziția cerii pătase ireversibil catifeaua. Materialul cu care era dublată piesa era rupt, destrămat și pătat, ceea ce însemna că el nu mai putea îndeplini rolul pe care îl avea. Colajele realizate din catifea erau desprinse, destrămate, decolorate, firele metalice erau murdare, desprinse de pe suportul piesei și de pe miezul textile. Multe din mărgeluțele cu care era ornamentată piesa lipseau sau erau desprinse. Concluzia: piesa necesita o intervenție imediată și de amploare pentru a o readuce cât mai aproape de starea inițială.

1. Ansamblu fața înainte de restaurare

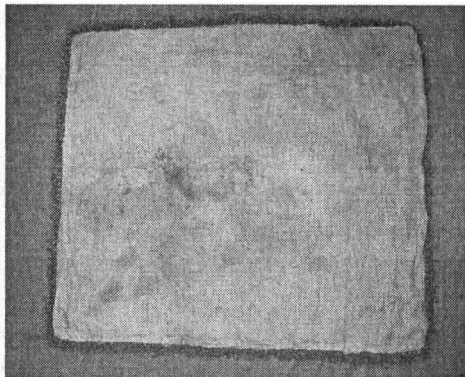
2. Ansamblu spate înainte de restaurare

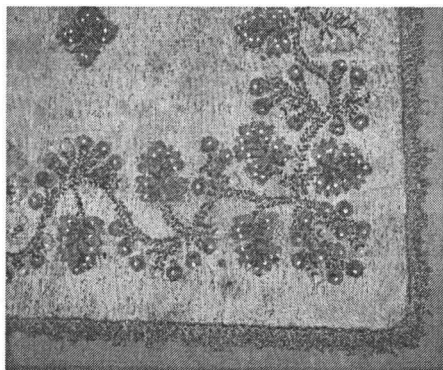
3. Detaliu înainte de restaurare

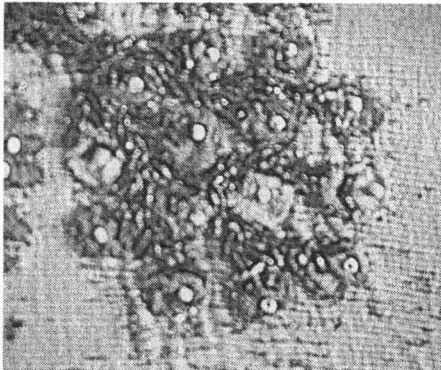
4. Detaliu în timpul restaurării

Au urmat, în mod logic, fazele restaurării. Prima dată am restaurat suportul piesei, care în două locuri avea lipsuri ale bătăturii și urzelii, prin rețeserea acestor zone într-un mod care să semene cu țesătura inițială. După aceea am trecut la prinderea colajelor de catifea. Au fost prinse toate motivele vegetale indiferent de starea de conservare. A urmat consolidarea firelor metalice și a mărgeluțelor. Întreaga piesă a fost consolidată pe suport de bumbac natural, în gherghef. După terminarea acestei faze am trecut la dublarea piesei. Am ales ca dublură o pânză de bumbac, aceeași pe care am consolidat piesa. Am vopsit-o într-o culoare cât mai apropiată de cea a suportului piesei și am atașat-o prin coasere.

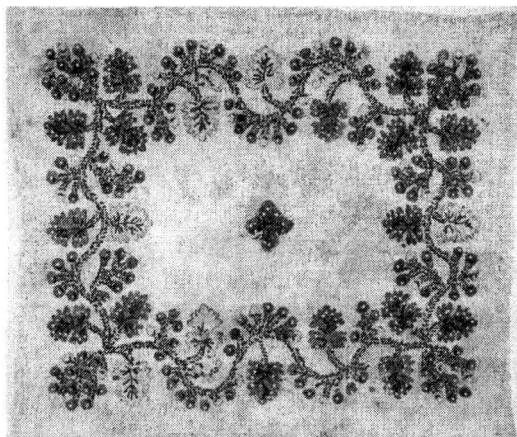
5. Ansamblu în timpul restaurării

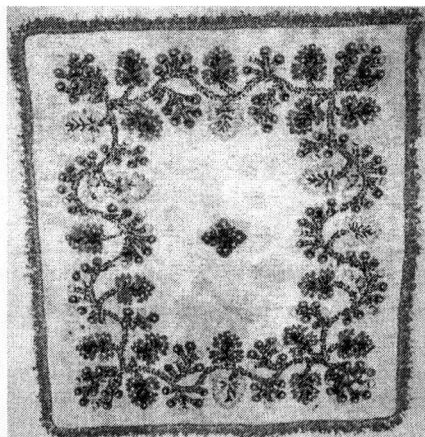
6. Ansamblu față după restaurare

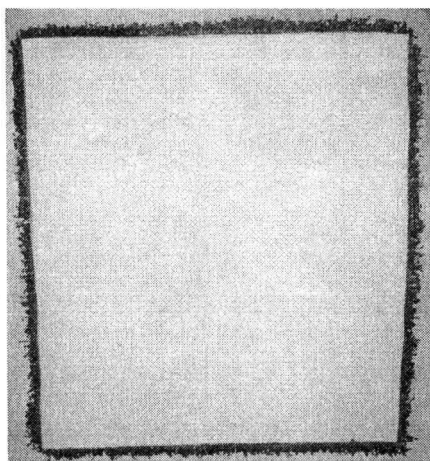
7. Ansamblu spate după restaurare
