ASPECTE LEGATE DE ARHITECTURA BISERICII „CUVIOASA PARASCHIVA” DIN MESENTEA (JUDEȚUL ALBA)

CAMELIA CÂZU

ARCHITECTURAL ASPECTS OF “CUVIOASA PARASCHIVA” CHURCH FROM MESENTEA (ALBA COUNTY)

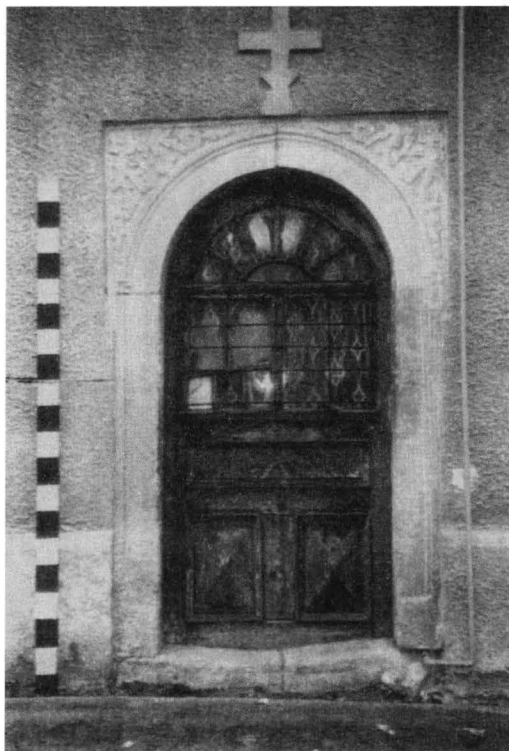
Fig. 1 – Vechea intrare a bisericii.

Conform inscripțiilor, biserica de zid „Cuvioasa Paraschiva” a fost construită în anul 1778, după cum apare scris lângă vechea intrare a bisericii situată pe latura sudică a acesteia (Fig. 1), iar decorarea ei s-a terminat în anul 1782. Înfățișarea actuală a bisericii se datorează unei refaceri din anul 1928. Lucrările arbitrare au schimbat în mod nepermis aspectul construcției, fiind executate o serie de modificări: acoperișul în două ape, înalt, învelit cu șindrilă a fost înlocuit cu unul scund, învelit cu eternit; a fost demontat pinionul care se ridica deasupra tâmplei și închidea, respectiv despărțea podul bisericii de cel al altarului; coiful inițial, mai înalt, a fost înlocuit cu o structură mai scundă. După 1966, foisorul turnului clopotniță a fost închis cu scânduri iar bolta de la parterul turnului a fost stricată. O nouă etapă în schimbarea aspectului inițial al bisericii a avut loc recent, când pictura pronaosului a fost „curățată” în așa fel încât au dispărut inscripțiile și toate celelalte detalii realizate în tehnica „al secco”.

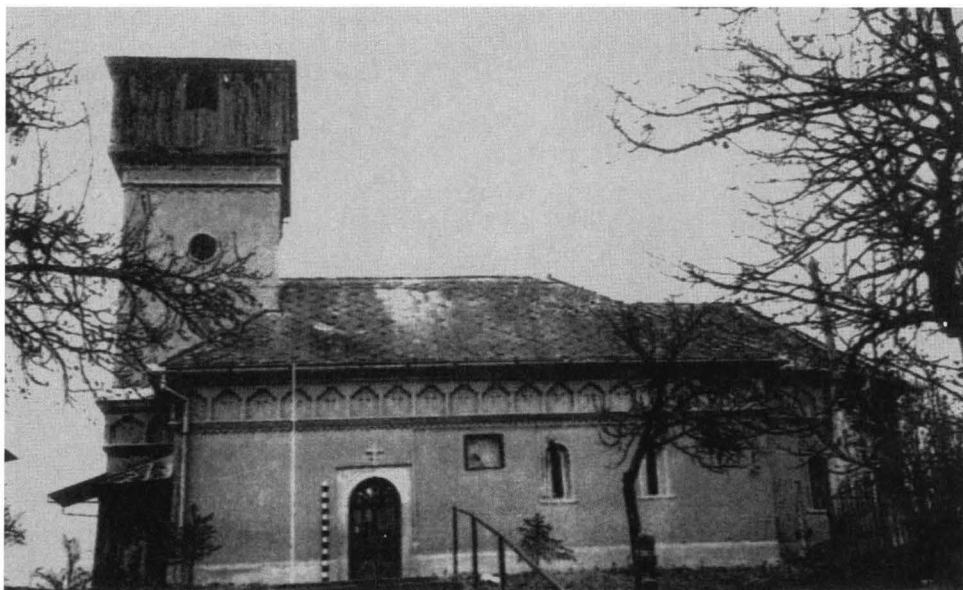
Fig. 2 – Biserica „Cuvioasa Paraschiva” – fațada sudică.

Prin turla sa înaltă, terminată cu un coif ascuțit, biserica creează impresia unei construcții impunătoare. Biserica „Cuvioasa Paraschiva” este de tip sală, cu turnul clopotniță, vestic, parțial înglobat în pronaos, cu naos și altar poligonal decroșat (Fig. 2). Dimensiunile ei, 16,30 × 6,45, sunt numai cu 2 m mai mici decât ale bisericii din Galda de Jos. Aranjamentul interior este deosebit prin faptul că toate încăperile sunt boltite, iar pronaosul este foarte mic, de nici 3m față de naos (5,20 m) și altar (3,25 m).

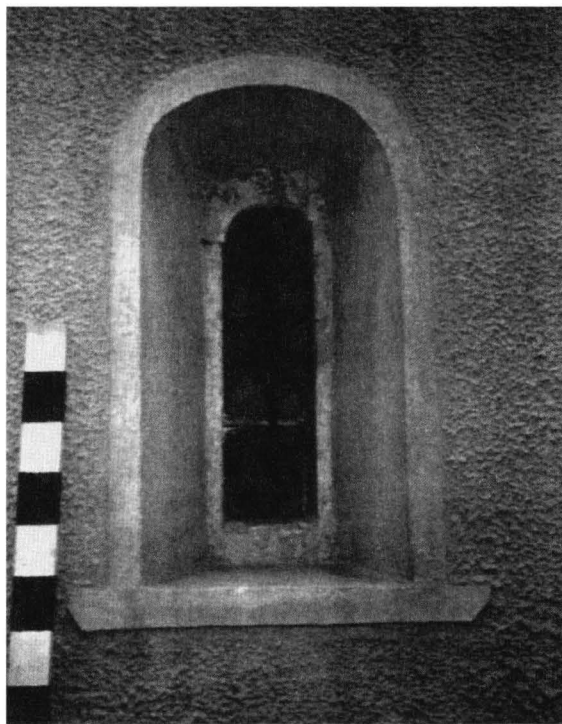
Fig. 3 – Ancadrament de fereastră.

Ferestrele relativ înguste, în ancadrame din piatră cu deschiderea încheiată la partea superioară în arc semicircular, luminează altarul (două pe laturile de sud și de est) și naosul (una pe latura nordică și două pe latura sudică). Aceste ferestre au și un cadru exterior, simplu, fără decor, tencuit (Fig. 3). Între portal și prima fereastră dinspre est se află o firidă dreptunghiulară adăpostind o reprezentare pictată a Sfintei Paraschiva, hramul bisericii (Fig. 4). Fațada vestică este dominată de turnul clopotniță și de asemenea de construcții improvizate din lemn care asigură accesul în pod, respectiv într-un mic depozit (Fig. 5). Turnul de formă pătrată, înglobat parțial în pronaos, este format din pereți de zidărie mixtă – piatră, cărămidă, bolovani – până la cota +9,064. Turnul clopotniță este un subansamblu cu o rigiditate sporită înglobată în frontonul vestic al clădirii, fiind legat de diafragma frontonului în partea dinspre nord cu zidărie plină pe toată înălțimea. În partea de sud, frontonul este străpuns de un gol de ușă prin care se asigură accesul în podul clădirii, respectiv
