CONSIDERAȚII ASUPRA RESTAURĂRII ELEMENTELOR UNEI GĂLEȚI MEDIEVALE DIN FIER

CONSIDERATIONS ON THE RESTORATION OF THE PARTS OF A MEDIEVAL IRON BUCKET

Cercetarea arheologică preventivă efectuată în anul 2007 a avut ca scop descărcarea terenului de sarcină arheologică. În această zonă urmează să fie amplasată Stația de betoane și subansamble de beton care va furniza materialele pentru construirea Autostrăzii Transilvania.

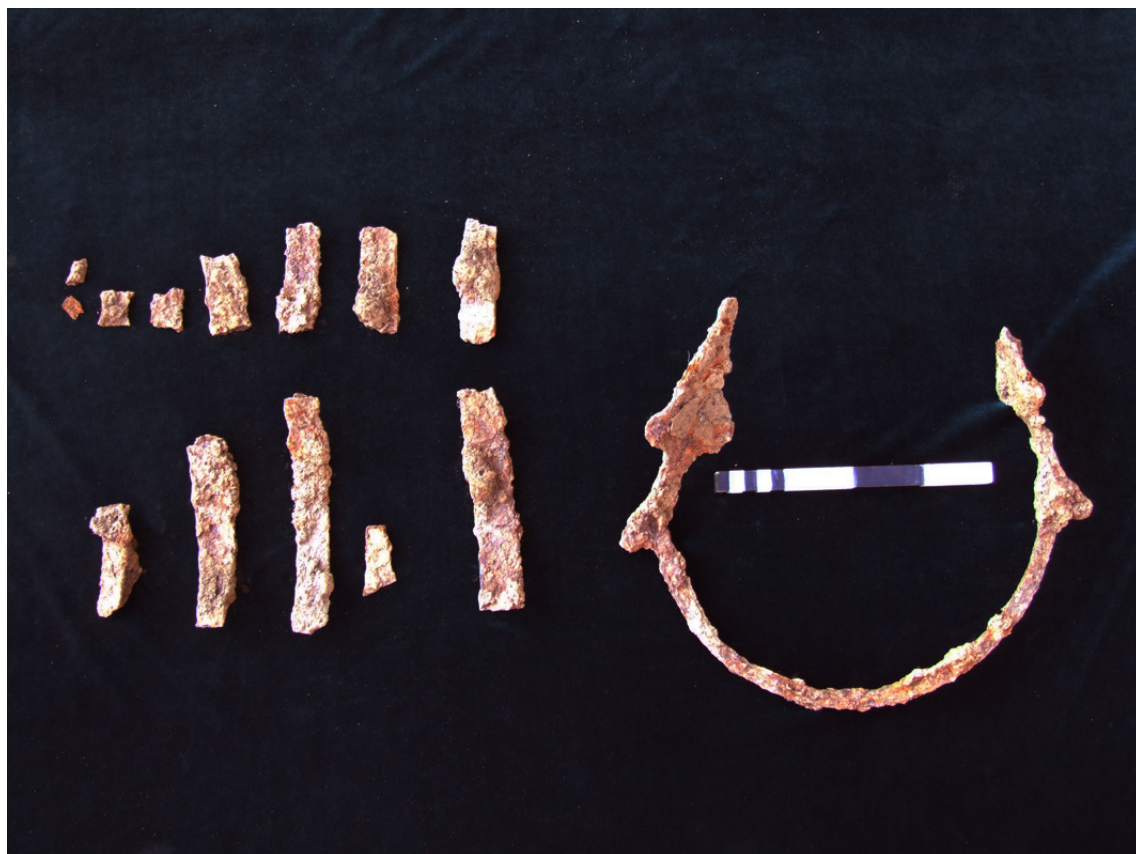
Foto 1 – Piesele înainte de restaurare / Pieces before restoration

În momentul intrării pieselor de metal descoperite în laboratorul de restaurare acestea se prezentau într-o stare de degradare avansată. Producții de coroziune ai fierului împreună cu solul argilos foarte aderent au format conglomerate consistente pe întreaga suprafață a pieselor modificând semnificativ aspectul, dimensiunile și structura acestora.

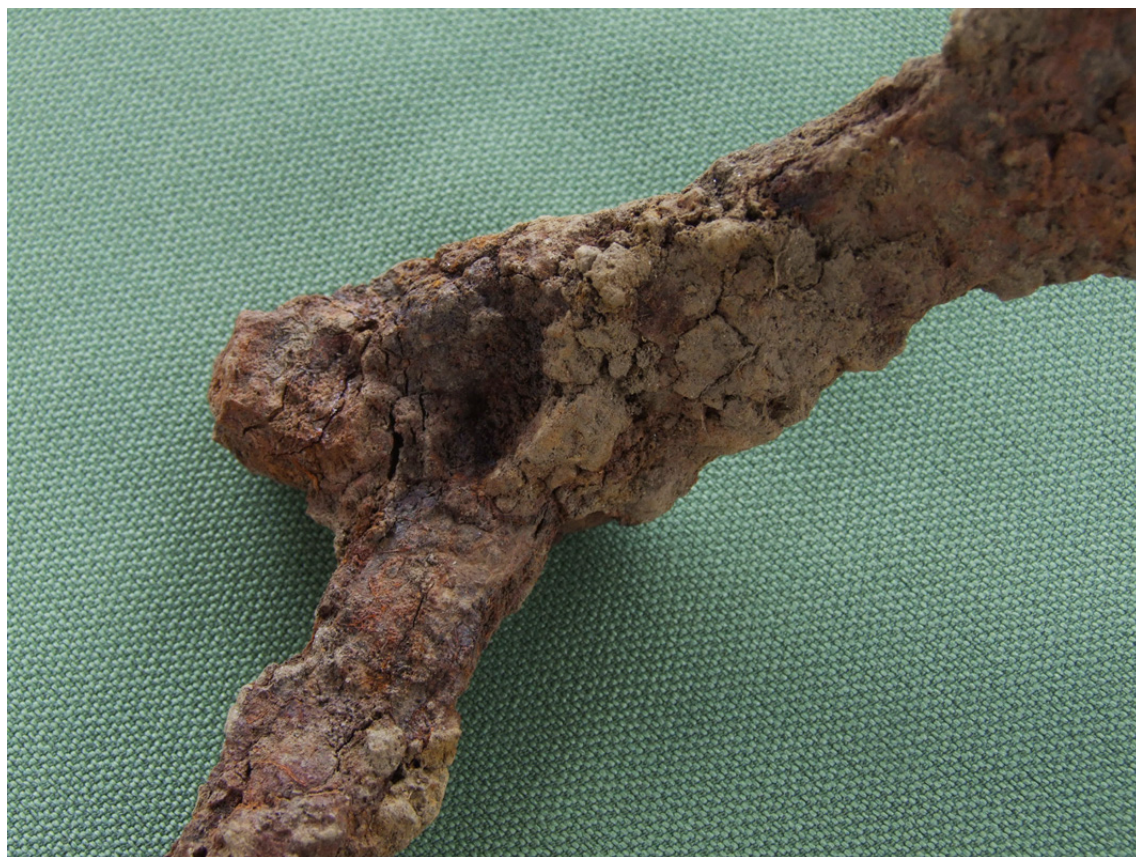
Foto 2 – Detaliu toartă înainte de restaurare / Detail of bail before restoration

Toarta are forma unui semicerc cu diametrul de 26 cm. Aceasta este confecționată dintr-o bară cu secțiunea dreptunghiulară îndoită în exterior cu lungimea de 44 cm. De capetele torții sunt atașate elementele de prindere care au forma unei frunze de tip penati-lobată cu o lungime de 11,5 cm. Pedunculul torții are o lungime de 7 cm. În total aceste elemente de prindere (care au și un rol decorativ) au o lungime de 18,5 cm. Producții de coroziune de pe toartă au modificat semnificativ dimensiunile și culoarea acestora. Aceștia sunt dispuși neuniform de-a lungul suprafeței formând conglomerate consistente împreună cu urmele de sol. În unele locuri au apărut fisuri în material.

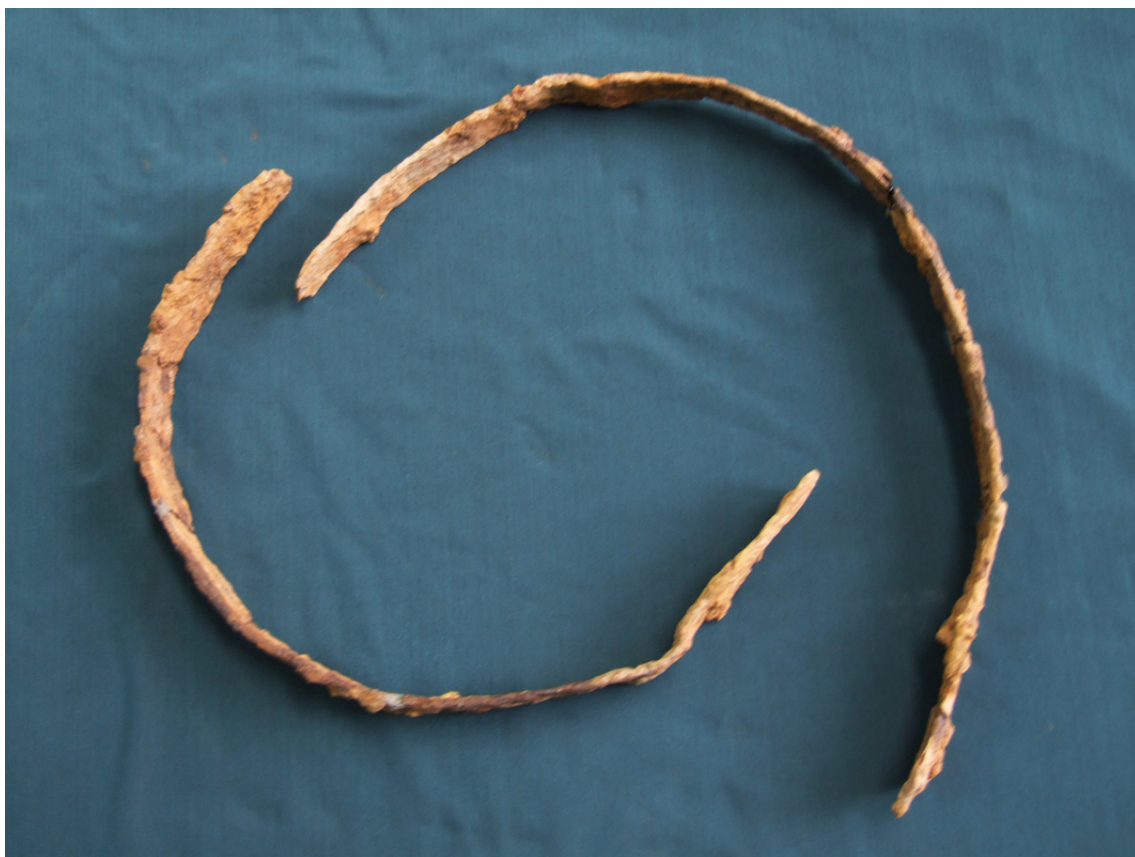
Foto 4 – Cercuri de susținere în timpul restaurării / Circles for supporting during restoration

Analizând cu atenție aceste fragmente și zonele de ruptură, am constatat multitudinea locurilor unde producții de coroziune au străpuns miezul metalic ducând la mineralizarea completă. Producții de coroziune și depunerile de sol înglobate în masa acestor produși au fost îndepărtate manual folosind bisturie cu profile diferite (pentru depozitele grosiere) și mecanic cu ajutorul motorului tehnic suspendat folosind freze de profile variate și durități adecvate. După atenta restabilire a formei, prin îndepărtarea produșilor de coroziune pentru păstrarea aspectului inițial a urmat o degresare în acetonă și uscare în aer liber pe hârtie de filtru. Pentru consolidarea fragmentelor acestea au fost impregnate prin pensulare cu rășină epoxidică fluidizată (prin încălzire folosind o lampă cu raze infraroșii). Rășina utilizată a fost cea de tip Araldite LY754 cu întăritor HY956, în proporție 4/1 După impregnare fragmentele au fost lipite tot cu rășină epoxidică. Pentru consolidarea asamblării s-a realizat un dublaj al feței interne în zonele respective cu țesătură din fibră de sticlă impregnată cu rășină. Excesul de rășină a fost îndepărtat cu ajutorul unor freze din carborund. Am obținut două arcuri de cerc cu o formă neregulată cu lungimea de 43 cm. și respectiv 51 cm. Pe un fragment al cercurilor de susținere am identificat și reconstituit zona de prindere de toarta găleții. De asemenea pe suprafața cercurilor se pot observa capetele a 3 nituri dispuse aproximativ echidistant. Pe unul dintre fragmente, cel de dimensiune mai mare au fost identificate două dintre nituri, iar pe cel de dimensiune mai mică cel de-al treilea nit.
