VALORI DE PATRIMONIU TEHNIC LA ORADEA – FRAGMENTE DIN ISTORIA CELOR DOUĂ OROLOGII UNICE ALE BISERICII REFORMATE „ORAȘUL NOU”

HOCHHAUSER RONALD*

VALUES OF TECHNICAL HERITAGE IN ORADEA – CHAPTERS FROM THE HISTORY OF THE TWO UNIQUE CLOCKS OF THE REFORMED CHURCH „ORAȘUL NOU”

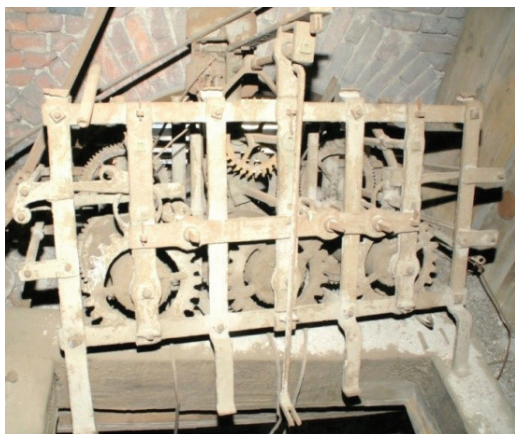
Fig.2. Orologiul-mamă construit de Tébi János. Imaginea prezintă starea acestuia în februarie 2011 – mișcat din locul de serviciu, cu cadrul și subansamblurile componente originare ruginite și patinate, frânghiile tăiate și eliminate de pe tambururi.

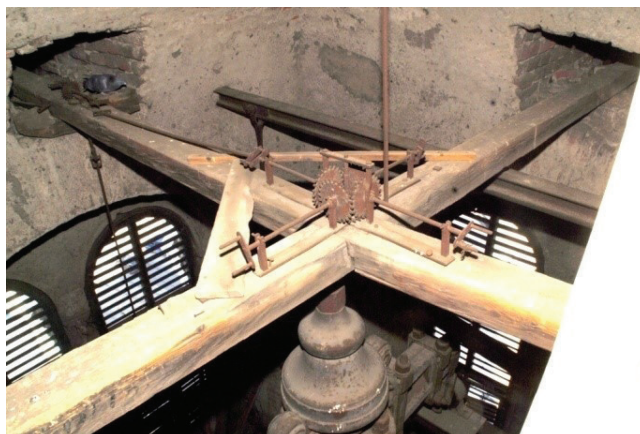
Fig.3. Componente ale mecanismului ruinat, de repartizare a forței la arătătoarele celor patru cadrane din turnul vestic, toate realizate de meșterul lăcătuș Daday József. Azi, despre soarta cadranelor și arătătoarelor nu se știe nimic. În februarie 2011, suprafața pieselor menționate era deja puternic corodată.

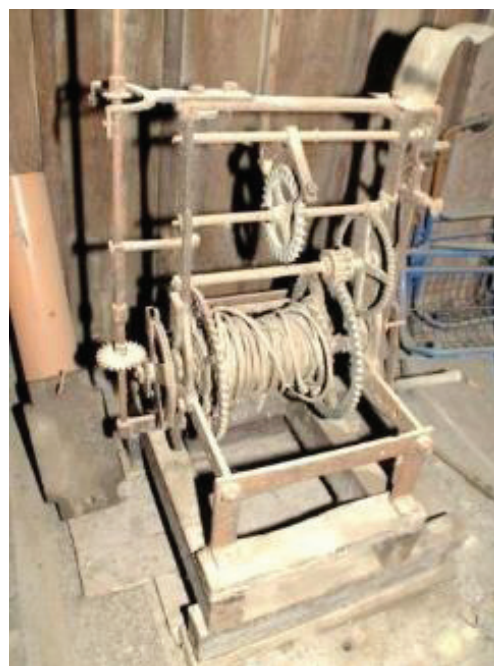
Fig.4. Orologiul-mamă, cu o construcție mai simplă, gândit și executat de Daday József – nu dispune de mecanisme de semnalizare sonoră. Imaginea reflectă starea acestuia în februarie 2011, când l-am găsit nemișcat din locul său, cu structura și subansamblurile componente atacate de rugină, cu funia tăiată, dar înfășurată pe tambur.

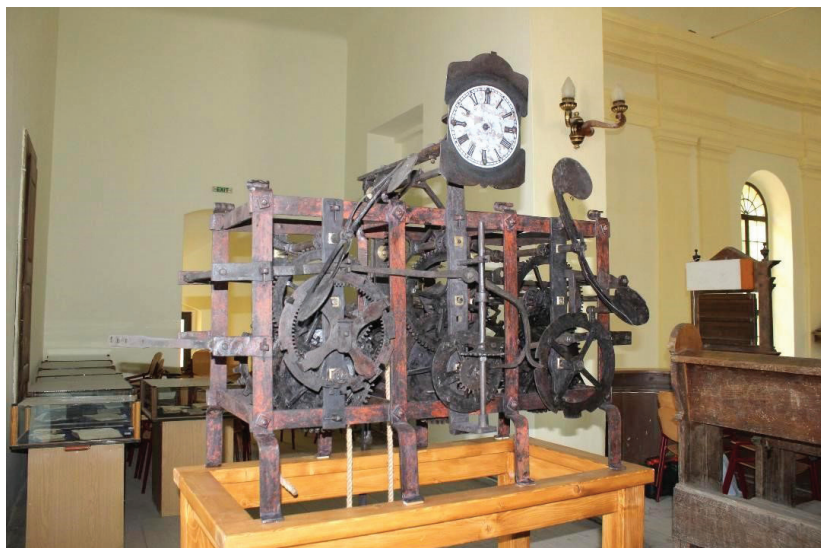
Fig.5. Orologiul-mamă construit de Tébi János, după restaurare, în primăvara anului 2018.

Emődi András (a se revedea nota de subsol 3) care, în toamna anului 2017, a întreprins demersuri cu privire la prezervarea pentru posteritate a orologiului amplasat în turnul vestic – la 145 ani de la inaugurarea sa. Acesta s-a angajat inclusiv la restaurarea bunului istoric deteriorat. După obținerea avizului favorabil al prezbiteriului *Parohiei din Orașul Nou*, ansamblul orologiului a fost desfăcut piesă cu piesă, in situ⁷. Numerotate în prealabil și coborâte din turn, acestea au fost transportate într-un depozit. Operația de restaurare s-a realizat prin forțe proprii, cu pasiune, vreme de aproape două luni. Re(asamblarea) componentelor originare a decurs în doar două ore, incluzând și fixarea cadrului metalic pe un suport din lemn, în balconul estic al bisericii destinat cândva fostului cor de băieți. De altfel, acesta a fost și locul ales de consiliul parohial pentru expoziția permanentă ce are în centrul atenției orologiul restaurat (**Fig. 5**). Vernisată la 13 mai 2018, pe lângă piesa „cu greutate”, ea mai valorifică: mecanismul de repartizare a mișcării la arătătoare și două limbi de ceas, unul orar, altul minutar (**Fig. 6**). De asemenea, mai cuprinde patru planșe în limba maghiară, care furnizează informații, în parte inedite, cu privire la repartizarea orologiilor istorice pe cuprinsul comitatului Bihor, la câțiva meșteri orologieri cu activitate în Oradea, la cele două turnuri ale bisericii și, nu în ultimul rând, la orologiile sale unice.

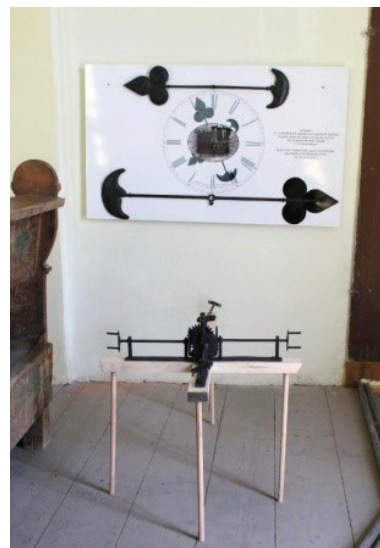
Fig.6. Două limbi de ceas originale (orar și minutar) și subansamblul de distribuție a mișcării la arătătoare, după restaurare (2018).
