## CURĂȚIREA ȘI CONSERVAREA UNEI LĂMPI ELECTRICE DE MINER DE LA ÎNCEPUTUL SECOLULUI AL XX-LEA

#### REINIGUNG UND KONSERVIERUNG EINER ELEKTRISCHEN GRUBENLAMPE VOM ANFANG DES 20 JAHRHUNDERT

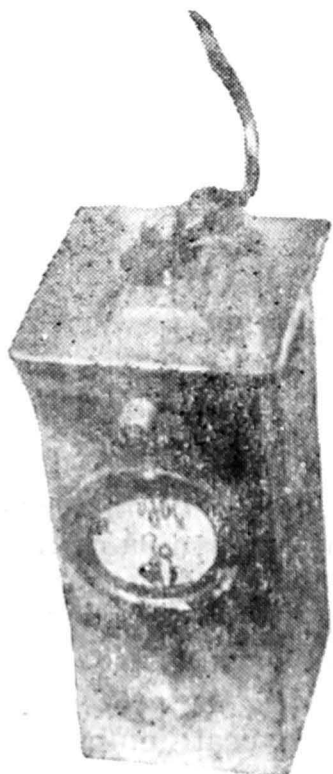
Confecționată din tablă de alamă (80×70×180 mm)<sup>2</sup>, lampa a fost atacată de clorura de amoniu din bateria unei lămpi învecinate.

Coroziunea a cuprins trei părți ale corpului lămpii (fig. 1), prezentându-se sub forma unei Pete roșietice (cuprit) care a provocat „ciupituri” (pitting) pe suprafața metalului<sup>3</sup>. Pata a fost înconjurată de oxizi de culoare verde-albastru<sup>4</sup>. În cazul culorii albastre este vorba de acțiunea sulfului din atmosferă, care prin combinație cu cuprul din alamă a dus la formarea sulfatului de cupru ce a cristalizat la suprafață<sup>5</sup>. Era necesară o intervenție cât mai grabnică pentru oprirea procesului de coroziune.

Fig. 1. Lampa înainte de curățire.

Der Korrosionsprozess hatte drei der Flächen der Lampe erfasst und erschien als rötlicher Fleck (Kuprit) der ins Metall als pitting Erscheinung eindrang und sich im Folgenden in Form eines grösseren grünlichen Flecks mit verschiedenen Nuancen verlor (Kupfer-Chlorid=Nantokit). Der Korrosionsprozess stand auch unter dem Einfluss des Schwefelgehalts der Atmosphäre. Wir beschlossen, die Lampe ausereinanderzunehmen und die Bestandteile einzeln zu reinigen.

Pentru început lampa a fost demontată, carcasa sistemului de iluminat dezlipită, după care lampa a fost imersată într-o soluție de Complexon III cu pH în jur de 10. Timp de două zile lampa a fost curățită cu o perie cu fire sintetice. O imersare îndelungată în soluție nu era posibilă din cauza cositorului cu care era lipită lampa la îmbinări. Prin urmare, obiectul a fost spălat sub jetul de apă a robinetului. Carcasa inferioară ca și porțiunea plăcii din față a lămpii a necesitat un tratament cu hidroxid de sodiu pentru înlăturarea stratului de cositor. Dacă carcasa a putut fi ușor curățată printr-o imersie de trei zile și perieri în soluție de 10% hidroxid de

sodiu, placa a necesitat un timp mai îndelungat (6 zile), folosindu-se tamponane îmbibate cu o soluție de 15—20% de hidroxid de sodiu care erau schimbate după uscare. Curățirea chimică a fost combinată cu cea mecanică, răzuindu-se cu scalpelul stratul de cositor pînă ce acesta a dispărut.

În urma tratamentului cu Complexon III, produșii de coroziune au dispărut, nu însă și urmele de pitting. Părțile componente (placa cu legături electrice, carcasa, capacul) au fost periate cu o perie de bronz.

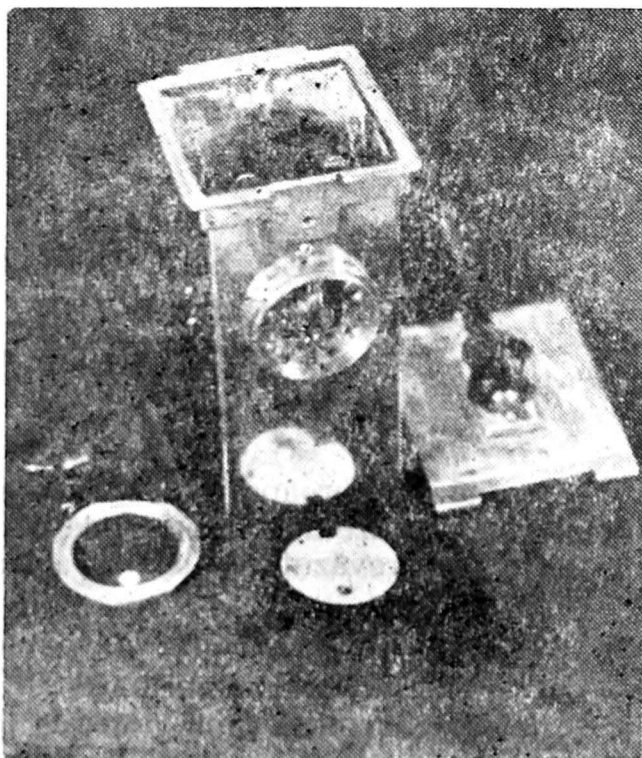
Fig. 2. Părțile componente ale lămpii curățate

Cîrligul de agățare din fier forjat a fost curățat cu o soluție de 20% acid fosforic cu inhibitor (urotropină) și apoi fosfatat prin imersie scurtă în acid fosforic pur. Izolarea plăcii de alamă s-a efectuat prin aplicarea unui strat de Revultex MR care după tratament a fost înlăturat iar placa superioară (capac) din nou lustruită cu pîslă (fig. 2).

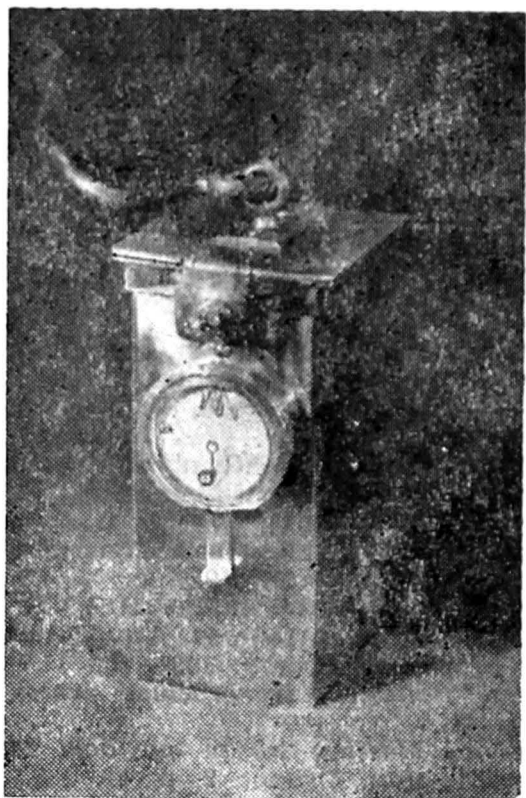
Fig. 3. Lampa curățată și conservată.

Pentru a înlătura atingerea cîrligului de capac, pînă la expunere, cîrligul a fost prevăzut cu un manșon de plastic (fig. 3).

Pentru evitarea apariției unor noi procese de coroziune obiectul se va păstra la o UR de 45—55%, fără acumulator în interior, manipulîndu-se cu mîna protejată<sup>9</sup>.

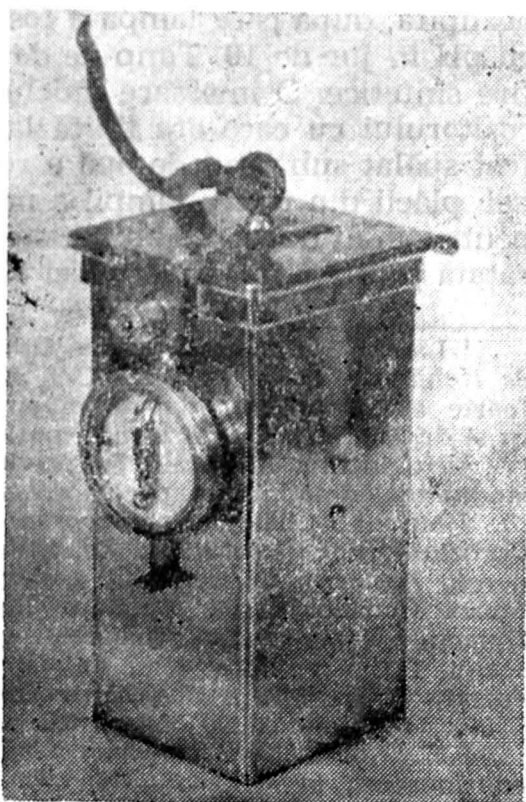
Fig. 4. Încercarea lămpii.

Conservarea s-a făcut prin aplicarea unui strat de lac incolor, prin imersie, după încercarea lămpii (fig. 4).

Die Funktionsprobe wurde mittels einer 9V-Batterie und eine 6V-Lampe vorgenommen. Der Oberteil des Gehäuses wurde mit Schutzglas versehen.
