PROBLEMATICA ȘI METODOLOGIA DE RESTAURARE A UNUI PIEPTENE (SEC XIX) CONFEȚIONAT DIN MATERIAL CORNOS

Alexandru DOBRESCU

Laboratorul de Restaurare și Conservare al Muzeului Național Brukenthal

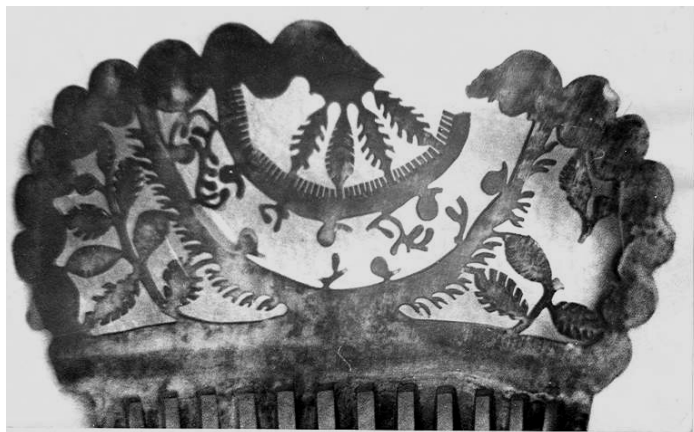
Starea de degradare a piesei la intrarea în laborator (Fig. 1) era următoarea: piesa prezenta depuneri vulgare de murdărie, rupturi, torsionări, lipsuri masive și fine, datorate factorilor mecanici sau biologici (fiind material organic a suferit ușor atac biologic, al insectelor din genurile *Dermestes* și/sau *Antrenus*).

Fig. 1 - Piesa aflată în stare de degradare. Degradated item.

Constatând starea de degradare ne propunem curățirea piesei, readucerea din torsionare la forma normală, completarea lipsurilor (lipsurile sunt de două feluri: excavații în material provocate de insecte și pierderi efective din ornamentul coroanei pieptenului).

Trecând la procesul operativ, în prima fază s-a executat înlăturarea patinei vulgare prin curățire cu soluție de *Romopal* -10 % (detergent aionic) și limpezire cu apă distilată, uscarea făcându-se prin tamponare cu hârtie de filtru și liber în atmosferă cu umiditate 40 %. Pentru aducerea din torsionare s-a procedat la încălzire controlată deasupra unei flăcări de spirtieră și acționare mecanică la capete până când părțile s-au racordat. Toate zonele de simplă ruptură au fost lipsite folosindu-se rășină epoxidică U+ (considerăm singura modalitate de a lipi efectiv acest material organic).

Folosind aceeași rășină epoxidică s-a procedat în continuare la completarea părților lipsă excavate în material după o prealabilă cofrare cu bandă adezivă transparentă (scotch), operațiune urmată de o debavurare și finisare.

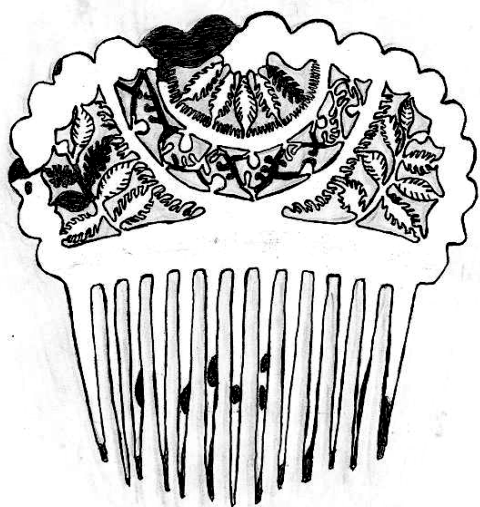
Fig. 2 – Desen cu identificarea părților lipsă. Identifying missing parts. Drawing.

Partea cea mai complicată a fost refacerea ornamentației din coroana pieptenului, pentru care s-a executat un desen la scara 1:1 (Fig. 2) pe care s-au reconstituit părțile lipsă prin analogie cu martorii existenți și intrând în maniera concepțională a creatorului acestei piese.

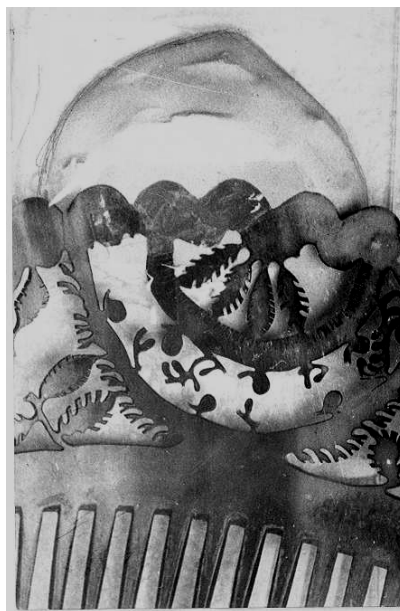
Fig. 3 – Aspect din timpul reconstituirii. Aspects of reconstruction.

Fiecare fragment lipsă reconstituit în desen a fost modelat din ceară dentară și fixat pe locul lipsă din piesă, iar apoi copiat în context cu *Dentaflex* pastă (Fig. 3). Astfel s-a procedat pentru toate ornamentele lipsă. În etapa următoare s-a eliberat negativul de modelul din ceară și reșezat în

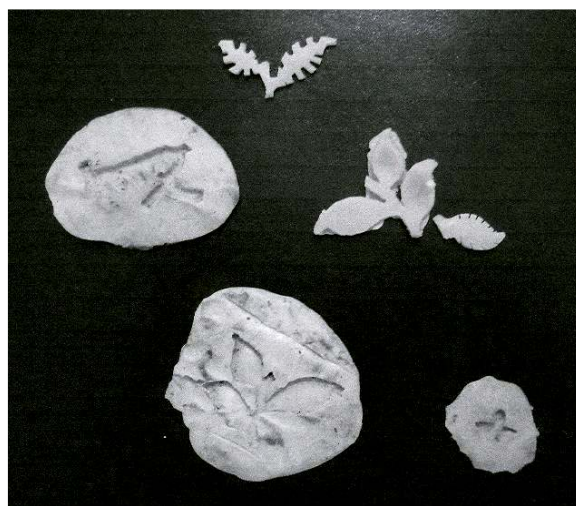
Fig. 4 – Părți turnate nedebavurate. Unfinished moulded parts.

piesă turnându-se apoi rășină acrilică (*Durakryl*). Figura nr. 4 prezintă câteva negative și părți turnate din *Durakryl* nedebavurate. Fiecare fragment din *Durakryl* a fost apoi finisat cu multă migală și integrat în zona din care lipsea și consolidat cu rășină eopxică.

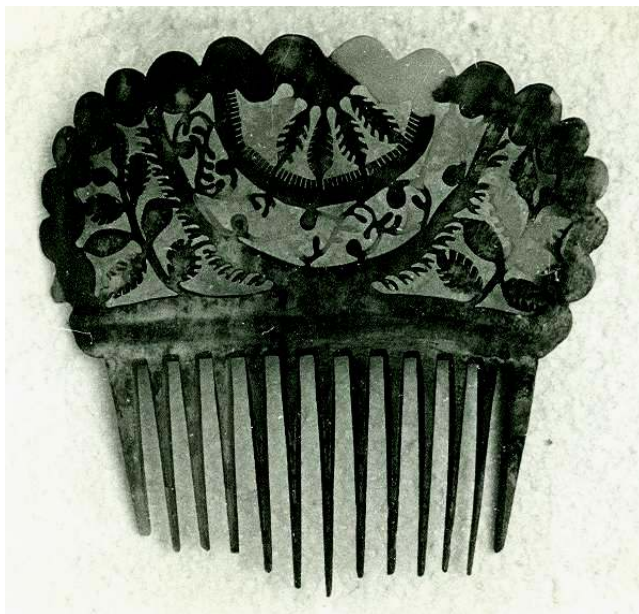
Fig. 5 – Integrarea pieselor lipsă în ansamblul piesei. Integrating missing parts in the item.

După ce toate fragmentele lipsă reconstituite din *Durakryl* au fost integrate în ansamblul piesei (Fig. 5) a urmat necesarul proces de integrare cromatică, folosind culori de ulei cu lichidul de la *Durakryl* pentru o aderare mai bună la completările făcute. Am acordat multă atenție unei integrări perfecte pe fața piesei – Fig. 6 (lizibilitate în UV) – iar pe reversul piesei integrarea s-a realizat la diferență de tonalitate (lizibilitate în spectrul vizibil).

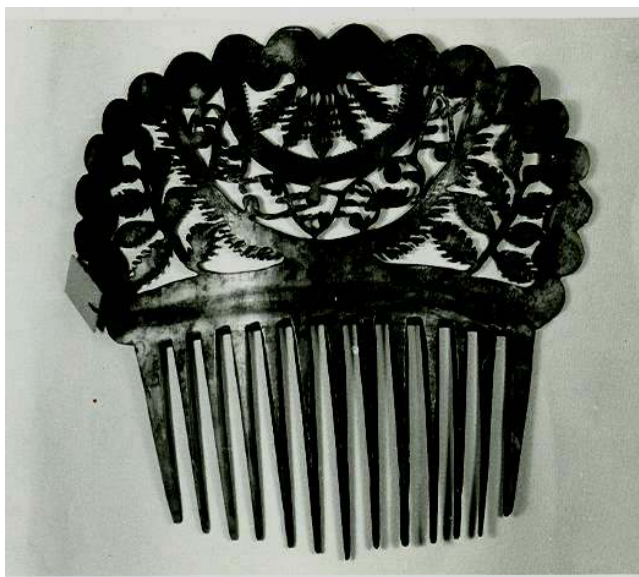
Fig. 6 – Piesa după realizarea integrării elementelor. Final aspect of the item after intergations of the restored parts.

În finalul procesului restaurator a rezultat o piesă prezentabilă expozițional și suficient de rezistentă la manipulări, care nu a suferit timp de 20 de ani, piesa fiind urmărită în tot acest interval temporal.
