## RESTAURAREA PICTURII LA BISERICA DE LEMN DIN TECHIRGHIOI

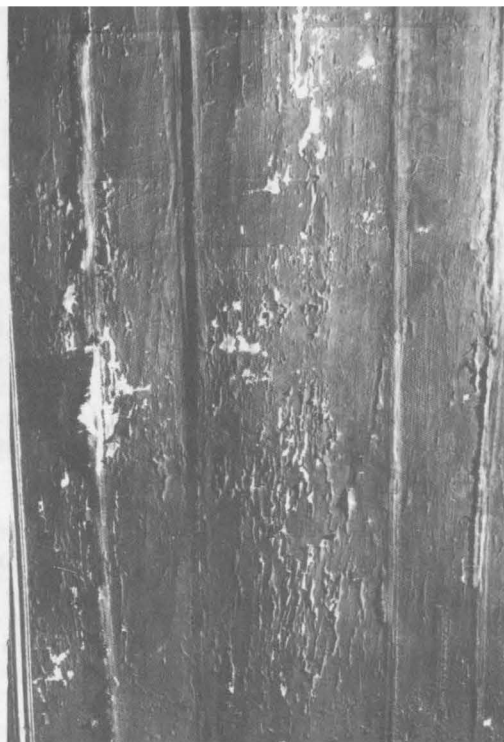
Fig. 6. Naos, peretele de sud: detaliu, înainte de restaurare, cu degradări pe traiectul fibrelor lemnoase, prin ridicături cu muchii și dezlipirea fișiiilor de pînză puse la îmbinarea scîndurilor.

tensionarea lor, au produs degradări și la fișiile de pînză puse la intersecțiile și îmbinările scîndurilor, dezlipindu-le sau rupîndu-le la mijloc. Modificările de volum ale

scîndurilor-suport, datorate schimbărilor atmosferice cu variații de umiditate și termice bruște, au format pe traiectul fibrelor lemnoase numeroase degradări în stratul pictural (fig. 6) cu aspectul de ridicături cu muchii (sau acoperiș în două ape), extinzîndu-se ca manifestare pe suprafețe întinse ale pereților de lemn.

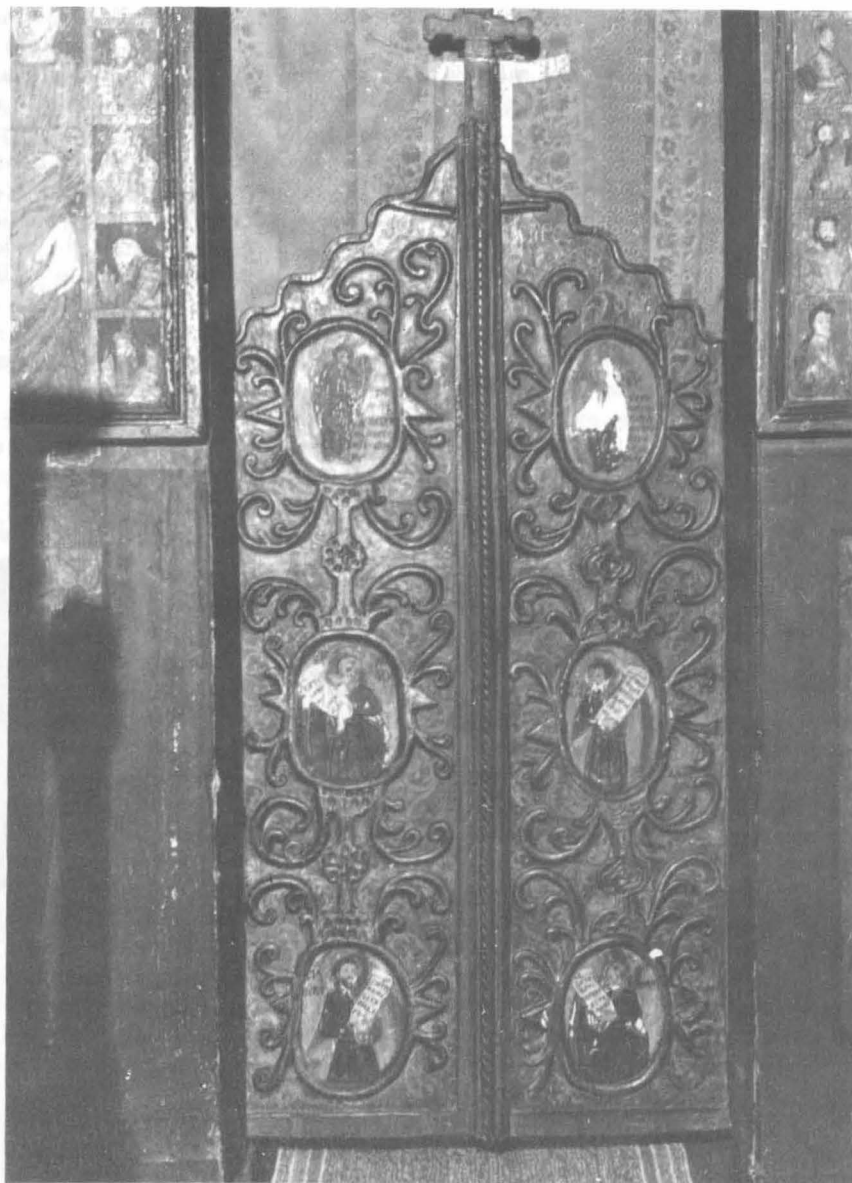
◀ Fig. 14. Ușile împărățești de la tâmpla din naos, înainte de restaurare.

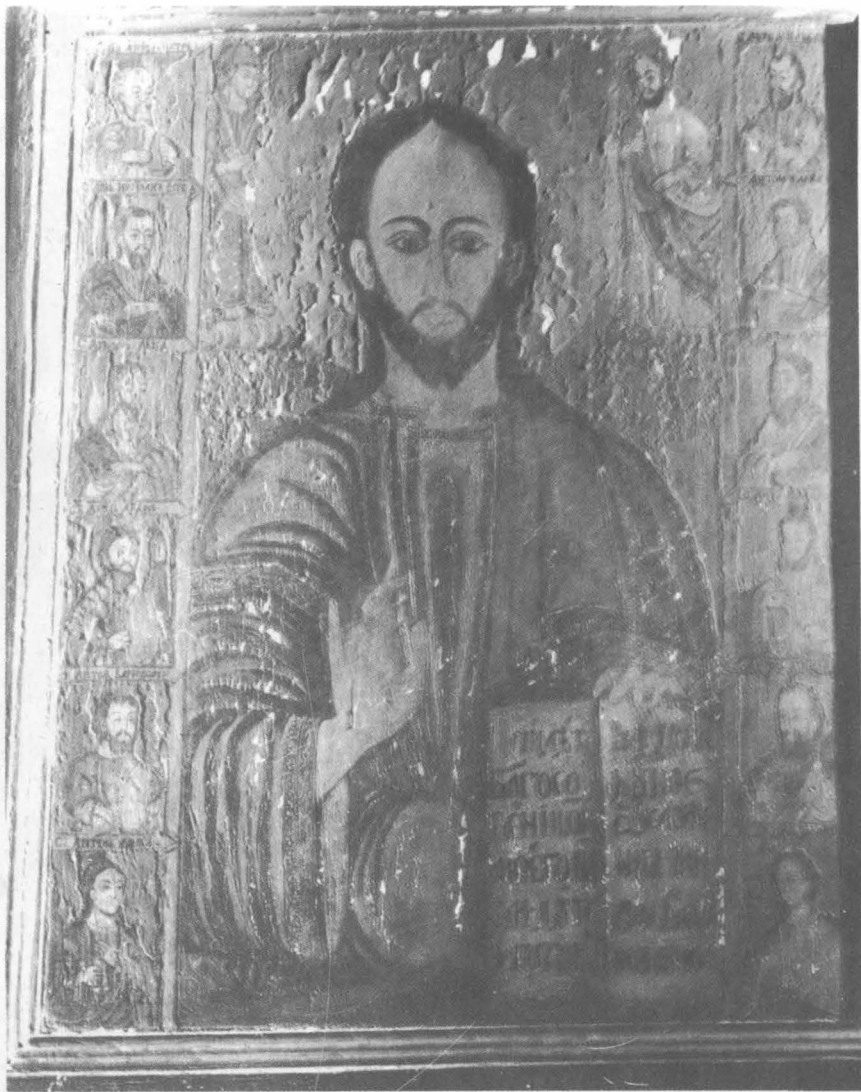
Fig. 16. Deisis, icoană împărătească, de la tîmpla din naos, înainte de restaurare.
