Restaurarea bisericii "Sfinții Voievozi" din satul Hotărani, județul Olt.¹

Date preliminare în vederea reconstituirii turlei de pe pronaos și a restaurării pridvorului

Dan Ionescu, Florin Dobrescu

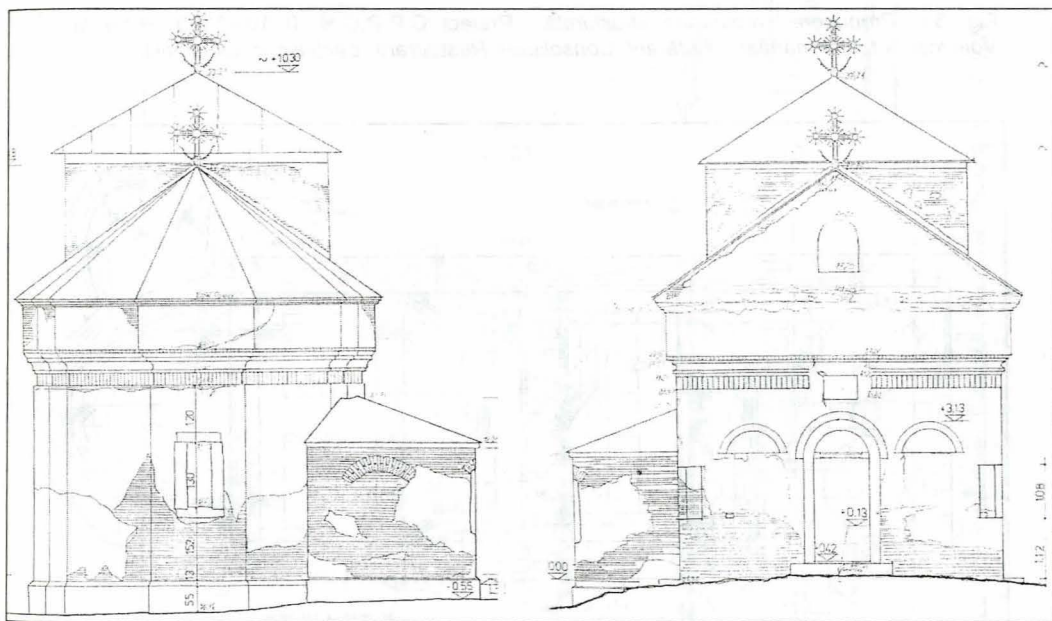
Starea actuală a zidăriei bisericii (fig. 5. a. b.) este caracterizată de:

- fisuri longitudinale pe intradosul tuturor bolților;

- fisuri transversale pe bolți;

- fisuri foarte puternice apar între pridvor și pronaos, poate datorită construirii ulterioare a celui dintâi sau, poate, datorită fundațiilor executate defectuos;

- zidul dintre naos și altar este complet desprins de zidurile laterale, lungi, ale bisericii;

- din cele două registre de centuri din lemn „în prezent n-au rămas decât în mod parțial golurile [...]”¹⁶, buiandrugii din zidărie de deasupra ferestrelor bisericii

prezintă mai multe fisuri, care se continuă, parțial, de-a lungul unora dintre ancadramentele lor de piatră;

- tencuiala exterioară (din mortar de var) este căzută aproape în întregime, pe o înălțime de cca. 1-1.50 m;

- de-a lungul laturii nordice, mai ales în zona soclului, au apărut colonii de licheni și mucegai combinate cu săruri cristalizate - datorate, în parte, completării nepotrivite a rosturilor cărămizilor, cu mortar din ciment și a contactului acestuia cu apa în exces provenită din capilaritate (biserica foarte probabil nu are hidroizolație);

- de-a lungul fațadelor bisericii sunt porțiuni mari cu lacune ale stratului suport, ale stratului de culoare, precum și cu cărămizii erodate¹⁷

Fig. 5.a,b. Relevu avarii. Proiect C.P.P.C.N. 0 104/2000. Biserica „Sf. Voievozi” a fostei mănăstiri Hotărani. Consolidare Restaurare. a. Fațada est. b. Fațada vest.

- Injectarea și țeserea tuturor fisurilor, cele din zonele pictate neapărat sub supravegherea unui pictor-restaurator;

- Turnarea de b.a. în canalele fostelor centuri de lemn;

- Ranforsarea coloanelor de zidărie ale pridvorului cu sâmburi din b.a., în urma înlăturării umpluturii de zidărie dintre acestea;

- Țeserea, întărită cu ancore metalice a rostului care s-a creat împrejurul zidăriei catapetezmei;

- Injectarea fisurilor și crăpăturilor numai cu asistența unui pictor restaurator. O atenție sporită trebuie acordată crăpăturii longitudinale a bolții de peste naos, care indică deficiențe de execuție congenitale. În acest rost, pe lângă injectarea de rigoare trebuie bătute pene metalice și suprabetonată zona;

- Executarea unor centuri generale la partea superioară a zidurilor, la cornișă. Acestea se vor întoarce pe perete până la nașterea bolților, extinzându-se cca. 50 cm. și peste bolți;

- Executarea unor suprabetonări parțiale a tuturilor bolților, legarea prin beton armat a celor de peste naos și pronaos, dispuse pe direcții diferite și în prezent prost legate între ele;

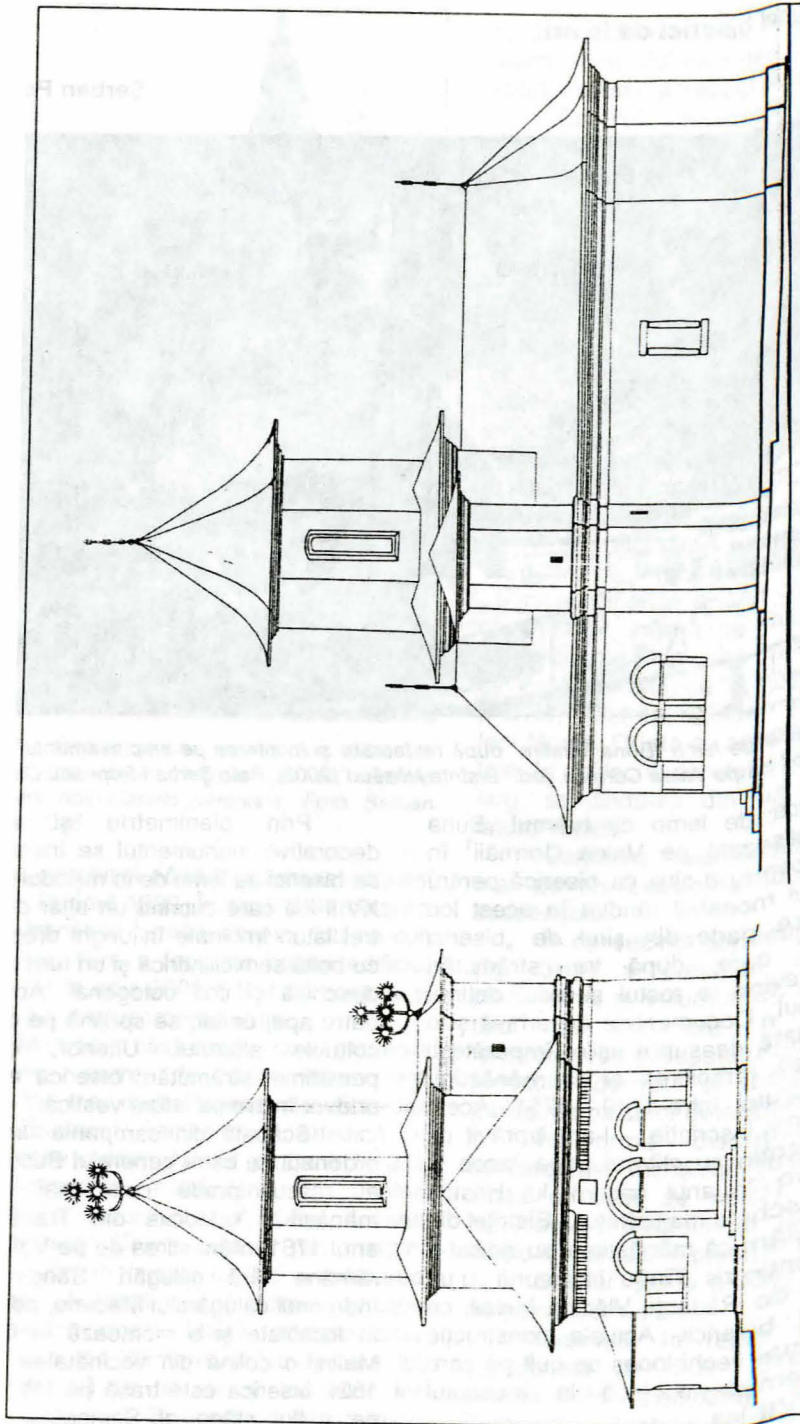
Fig. 7. a. b. Propunere restaurare. Varianta maximală. Proiect C.P.P.C.N. 0 104/2000. Biserica „Sf. Voievozi” a fostei mănăstiri Hotărani. Consolidare Restaurare. a. Fațada vest. b. Fațada sud.

II. Variantele medie și maximală (fig. 7.a,b.)

Expertiza tehnică (deja citată), precizează că datorită poziției excentrice a turlei față de nava bisericii pot apărea și momente de torsiune, care pot fi contracarate prin introducerea a 6 lame de beton armat de 20x80 cm., care se vor dispune la intersecțiile celor 3 ziduri transversale cu cele longitudinale iar butucul turlei va fi consolidat prin introducerea unor sămburi de 20x20 cm. din beton armat în zona de trecere dintre secțiunea pătrată și cea octogonală înscrisă în aceasta. La baza ei se vor prevedea centuri puternice de legare de zidurile bisericii, precum și 2 juguri de

descărcare directă, care să scutească bolta de sarcina unei jumătăți din greutatea turlei, pe care o suportă în prezent (mai precis butucul acesteia). La partea superioară a butucului se va prevedea o centură puternică de legare, din care va pleca turla de lemn, permițând o bună ancorare a acesteia.

Turla de lemn se va realiza din 8 pereți plani de lemn, care pot fi prefabricați (pe fiecare latură a octogonului de bază câte unul). Pereții vor fi legați între ei cu platbande metalice. Panourile se vor placa la exterior cu scânduri de lemn la 45°, prinse în cuie. La interior scândurile vor fi verticale. La partea lor superioară se leagă prin bare transversale și o șarpantă alcătuită pe principiul elementelor triunghiulare, deci rigide. Din punctul de vedere al structurii nu sunt diferențe între variantele maximală și medie.
