Fig. 1. Ansamblul bisericii fortificate din Moșna, jud. Sibiu, vedere nord

#### Proiectant general

Universitatea de Arhitectură și Urbanism  
"Ion Mincu" București  
CCPEC: Centrul de Cercetare,  
Proiectare, Expertiză și Consulting

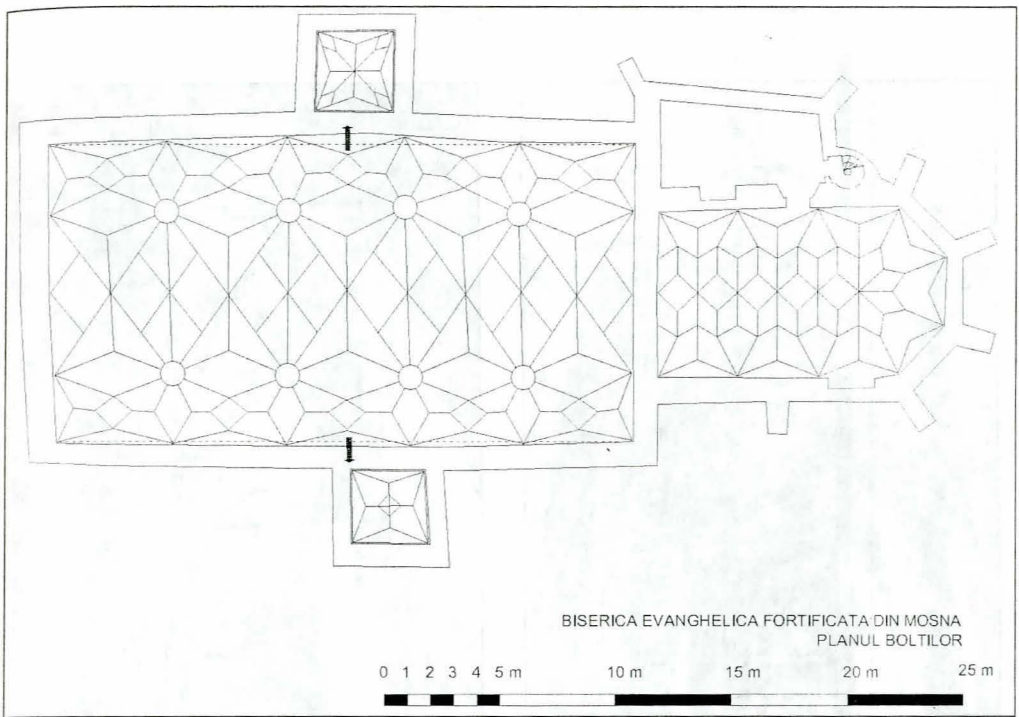
Fig. 2.a. Plan schematic al deformărilor la nivelul cornișei.

Deja era evident, în urma efectuării relevului „tradițional”, că pereții laterali, la nivelul cornișelor, sunt curbați în plan orizontal către exterior, precum bordurile unei bărci.

navelor, deplasările sunt evidente. Turnurile laterale au fost realizate tocmai în intenția de a contracara deversările, ca niște contraforturi – dar au cedat la rândul lor, datorita terenului slab de fundare.

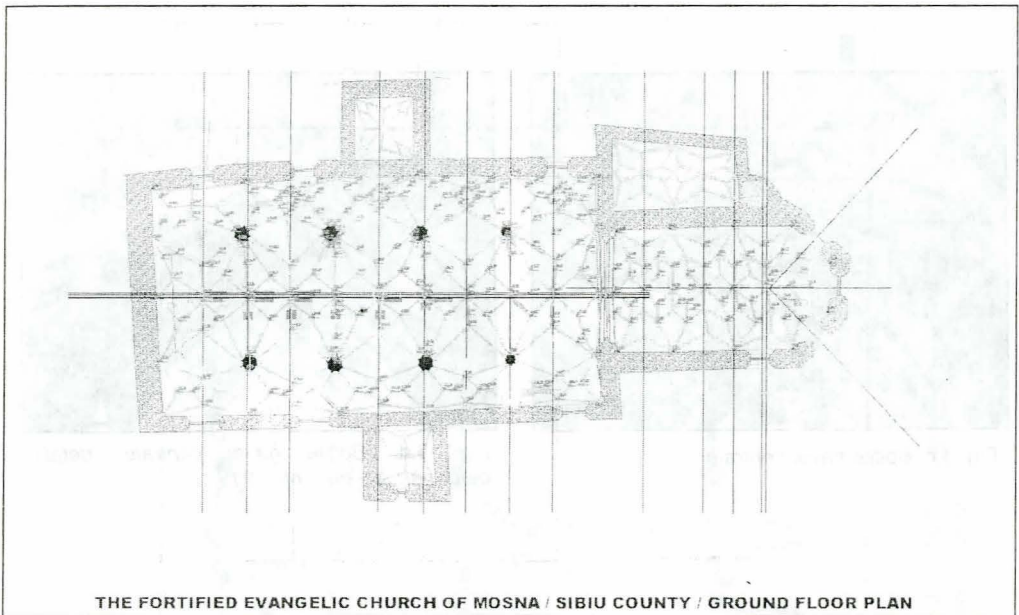
Fig. 2.b. Plan intrados bolti. Relevu electronic.

Bolțile navei centrale au împins spre exterior mai puternic decât bolțile colateralelor; acestea din urmă sunt, dimpotrivă, îngustate și împinse în sus.

Bolțile prezintă deformări asimetrice. Porțiuni din pâzele bolților sunt parțial

surpate (ieșite din formă); nervurile sunt deformate la rândul lor, unele sunt fracturate și lăsate în jos

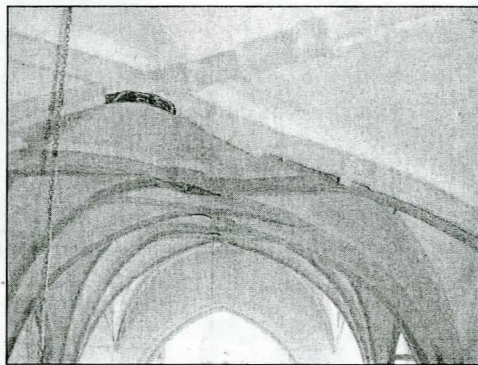
Fig. 3.d. Boltile navei centrale; detaliu deformări și intervenții 1919

O multitudine de etrieri metalici au fost introduși după 1919 ; ei leagă nervurile de pânzele bolților; mulți dintre ei sunt suspendați, prin intermediul unor baterii de tiranți și a unor juguri din lemn, de grinzile majore ale șarpantei. S-au introdus tiranți metalici la nivelul nașterii bolților și s-a refăcut turnul de nord, cu cărămidă industrială.

Consolidarea se va realiza în principal printr-un sistem de diafragme pe fețele interioare ale pereților, deasupra extradosului bolților și o rețea de nervuri zvelte din beton armat (12 x 12 cm secțiune) tot pe extrados, ce vor dubla nervurile existente și vor fi conectate cu acestea. Structura existentă va fi ajutată de elementele introduse, care vor constitui doar un suport suplimentar (autorul soluției de consolidare este inginerul Dan Ionescu). Biserica se va consolida în forma în care se află; nu se poate pune problema ca masele construite să fie redresate. Se vor rețese sau rezidi probabil câteva porțiuni restrânse din bolți, dintre cele foarte surpate.

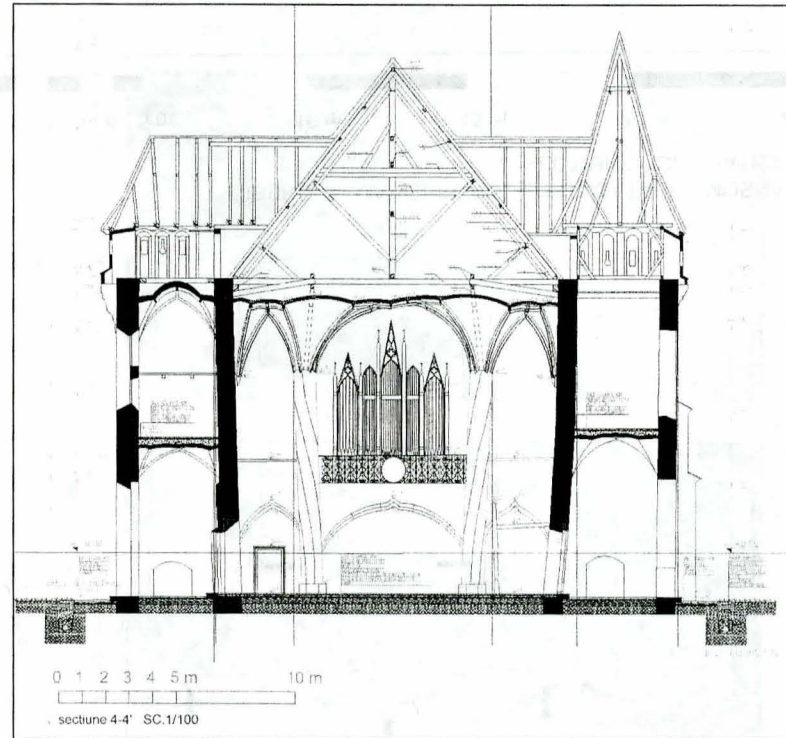
Fig. 5.a. Secțiune transversală în dreptul turnurilor

Cutremurul de la 1919 a determinat la rândul său deformări majore; turnul lateral de nord s-a prăbușit aproape în întregime, peretele lateral de nord este deversat cu aprox. 40 cm (față de cel de sud, cu o deplasare de doar aprox. 15 cm).
