IRINA PAVELEȚ

Verifying the List of Historic Monuments in Măneciu commune, Prahova County, 2006-2007

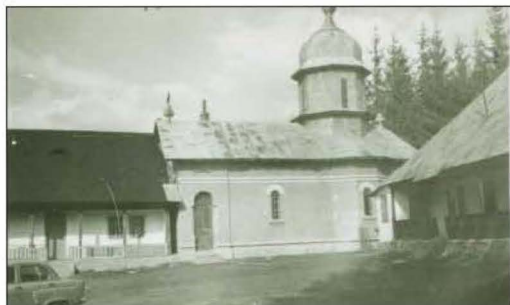
Fig. 1 Mănăstirea Cheia
Paraclisul și chiliile de pe latura de nord a incintei. 1963

La chiliile situate pe latura de nord, cod PH-II-m-A-16412.05, vechile chilii ale mănăstirii, s-au realizat lucrări de reamenajare care au afectat profund monumentul istoric. (Fig. 1)

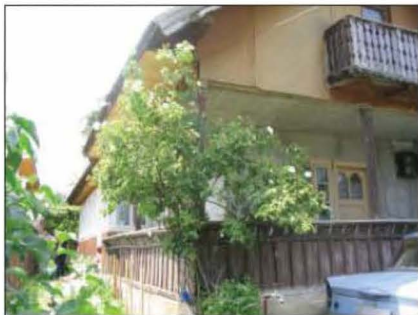
Casa Neonila Pisu (sf. sec. XIX – inc. sec. XX), str. Tabla Buji nr. 269, cod PH-II-m-B-16538, a fost extinsă și mult transformată încă din anul 2004. În prezent casa mai păstrează foarte puține elemente de arhitectură originară (planimele, finisaje). (Fig. 12)

Fig. 12 Măneciu Ungureni, str. Tabla Buții nr. 269. Casa Neonila Pisu. 2006

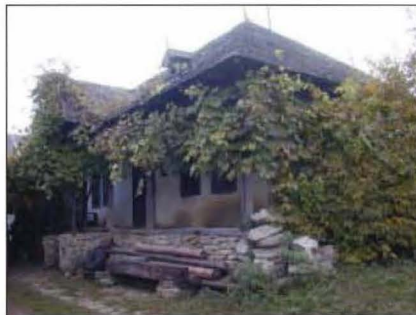
Casa Ion Băciu (sf. sec. XIX – inc. sec. XX), nr. 605, cod PH-II-m-B-16497, este nelocuită și se află într-o stare avansată de degradare. (Fig. 13)

Fig. 13 Gheaba nr. 505. Casa Ion Baci. 2006

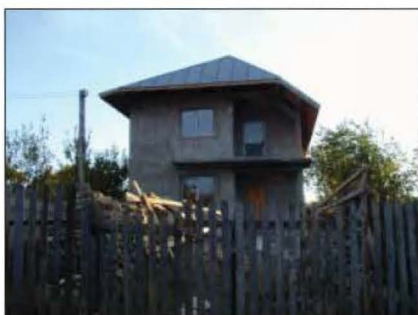
Casa Eliena Cârstocea (sf. sec. XIX – inc. sec. XX), nr. 654, cod PH-II-m-B-16498, în anul 2004 se afla în stare de colaps. Ulterior, în intervalul noiembrie 2004-2006, casa a fost

Fig. 14 Gheaba. 2006. Construcție nouă pe locul Casei Elena Cârstocea, nr. 654

demolată, fără aviz al DJCCPCN Prahova. Pe amplasamentul ei s-a ridicat în perioada 2005-2006 o construcție nouă, care a preluat numărul de imobil al monumentului din LMI. (Fig. 14)

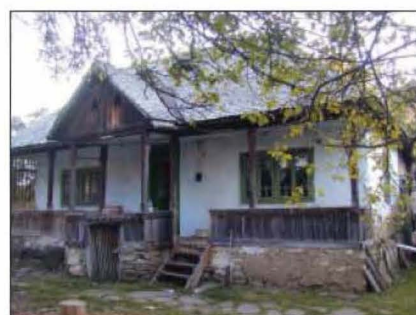
Fig. 15 Gheaba nr. 660. Casa Ion Savu. 2006

Casa Ion Savu (sf. sec. XIX – înc. sec. XX), nr. 660, cod PH-II-m-B-16499, se află în stare de conservare mediocră spre rea. Lipsa mijloacelor de întreținere va grăbi procesul ei de degradare. (Fig. 15)

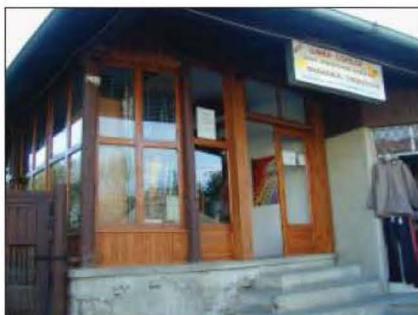
Fig. 16 Gheaba, str. Gării nr. 416. Casa cu prăvălie Nicolae Matei. 2006

Casa cu prăvălie Nicolae Matei (1916), str. Gării nr. 416, cod PH-II-m-B-16500, a fost modificată astfel încât spațiul semideschis al prispei a fost închis și adaptat pentru funcțiunea de spațiu comercial. (Fig. 16)

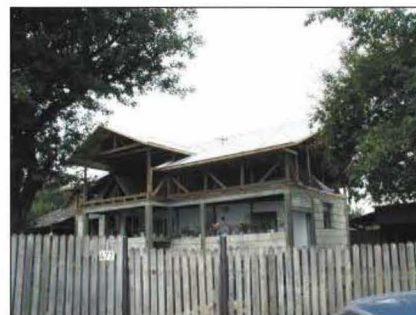
Fig. 17 Gheaba, str. Tabla Buții nr. 477. Casa Eugenia Prunuță. 2006

Casa Eugenia Prunuță (sf. sec. XIX – înc. sec. XX), str. Tabla Buții nr. 477, se afla în stare mediocră de conservare. Proiectul de extindere întocmit în anul 2003 și avizat de DJCCPCN Prahova, nu a fost respectat. În prezent, casa monument este cuprinsă în interiorul unei construcții noi, această intervenție inedită reducând șansele de supraviețuire a monumentului istoric. (Fig. 17)

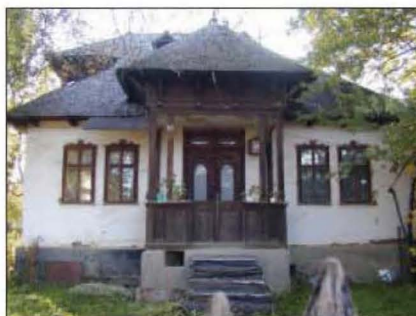
Fig. 18 Gheaba nr. 126. Propunere nouă

În satul Gheaba am identificat însă clădiri cu o arhitectură deosebită, potențiale monumente istorice, după cum este casa de la nr. 126. (Fig. 18)
