STAREA DE CONSERVARE A MONUMENTELOR ISTORICE DE PE STRADA FRANCEZĂ

Dalvina Luculescu

This study takes the opportunity for a detailed analyze and presentation of the preservation state of the architectural monuments forming the French Street neighborhood in Bucharest, once a very beautiful ensemble, now in a very poor health.

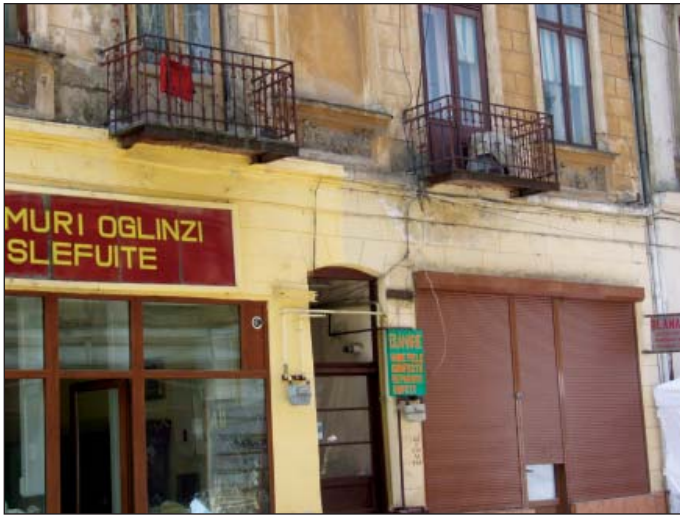
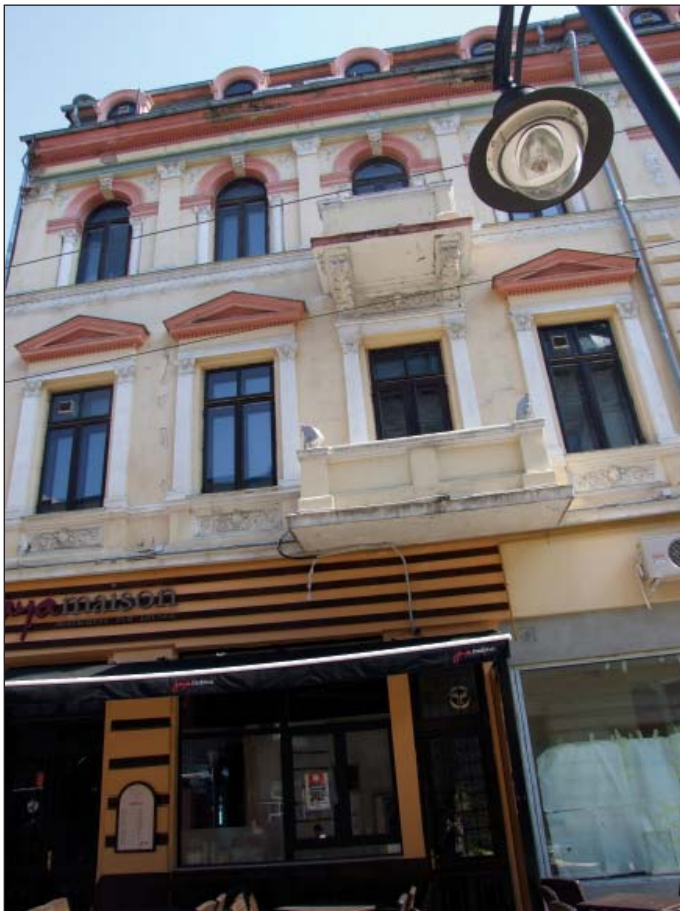
proprietarului/chiriașului. (vezi Fig. 1, și 2)

Fig. 1, 2 - Așa-numite restaurări, de fapt igienizări neadecvate, făcute exclusiv în scop comercial

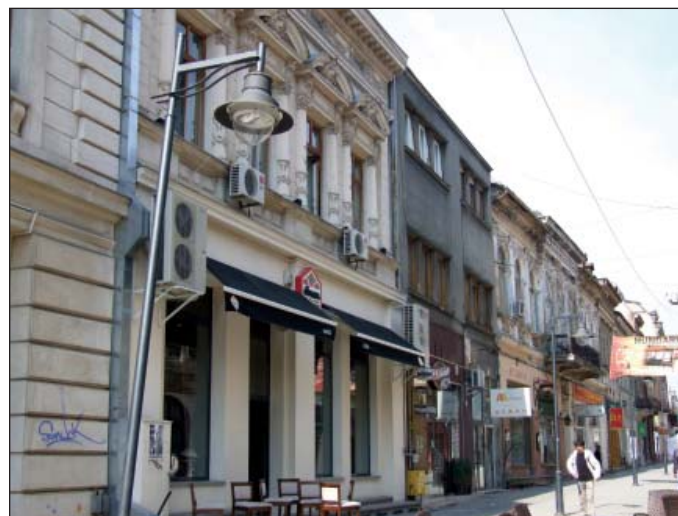
1.5. Mai putem menționa și pe cele ce se numesc **degradări estetice**, anume acele adaosuri voluntare, cu un scop sau altul, dar care contribuie nemjlocit la stricarea aspectului monumentului și anume: bannere, instalații de aer condiționat etc. (vezi Fig. 3)

Fig. 3 - Exemplu de “degradări estetice”

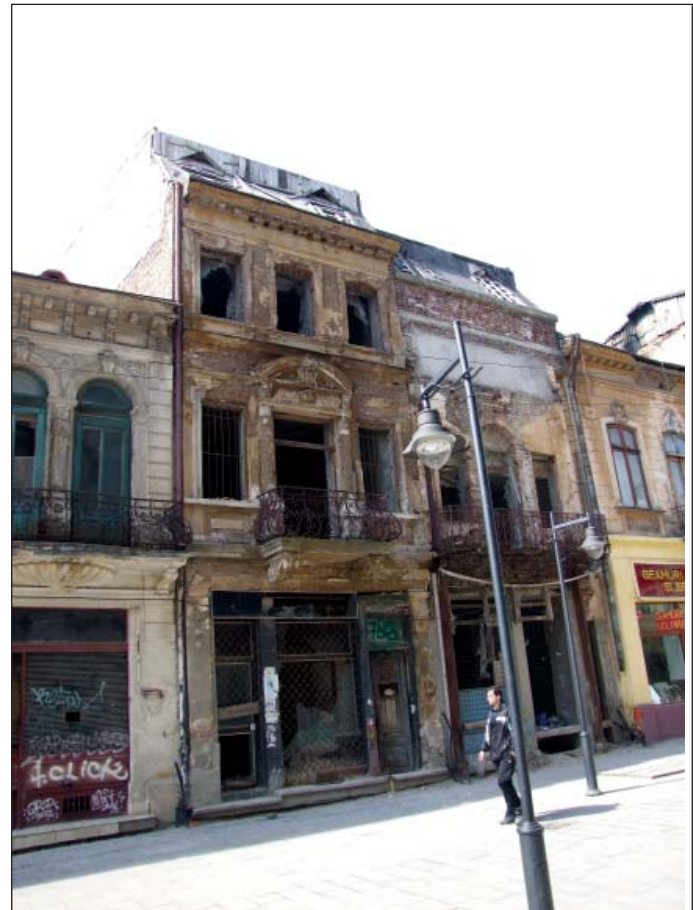
Fig. 4 - Lucrări începute și nefinalizate

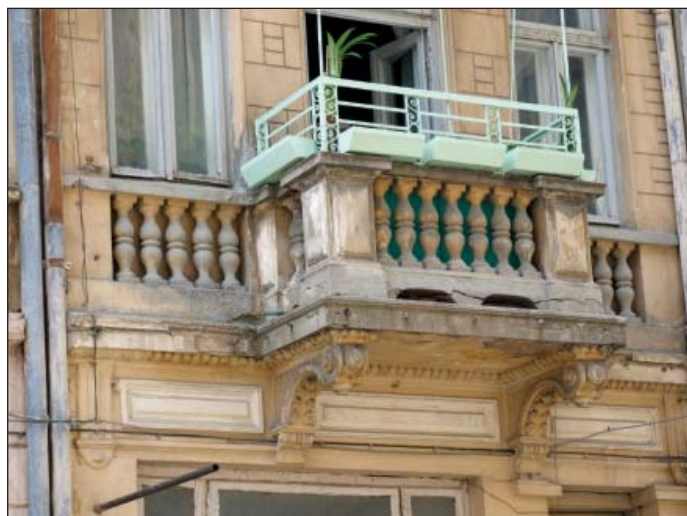
Fig. 5 - Reparații făcute de proprietar

Locatarii, din lipsa mijloacelor materiale, astupă crăpăturile cu ce lianți au la îndemână, (vezi Fig. 5) iar comercianții - mult mai grav - plătesc așa-

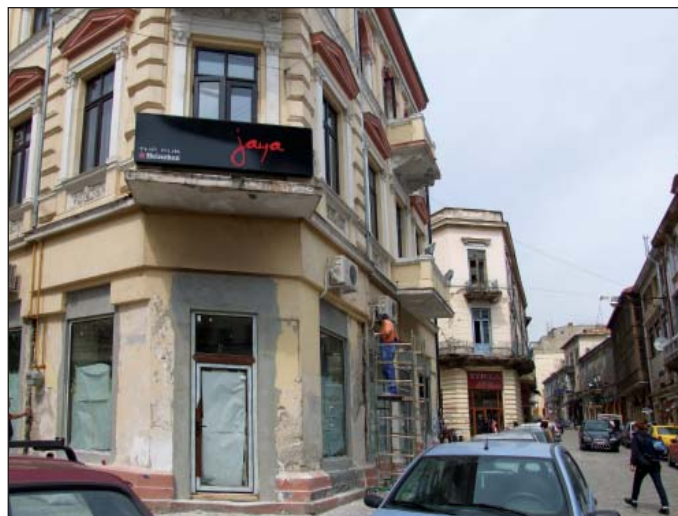
Fig. 6 - "Restaurări" neprofesioniste executate de meșteri

ziși “meșteri” să le restaureze localul cu tot felul de materiale incompatibile cu cele folosite inițial. Un astfel de exemplu, dezbătut pe larg mai jos, există la numărul 17 (cod LMI: B-II-m-B-18774). (vezi Fig. 6) Mai mult, aceste “îmbunătățiri personalizate” duc la fragmentarea fațadei monumentului, distrugând definitiv unitatea și frumusețea sa.

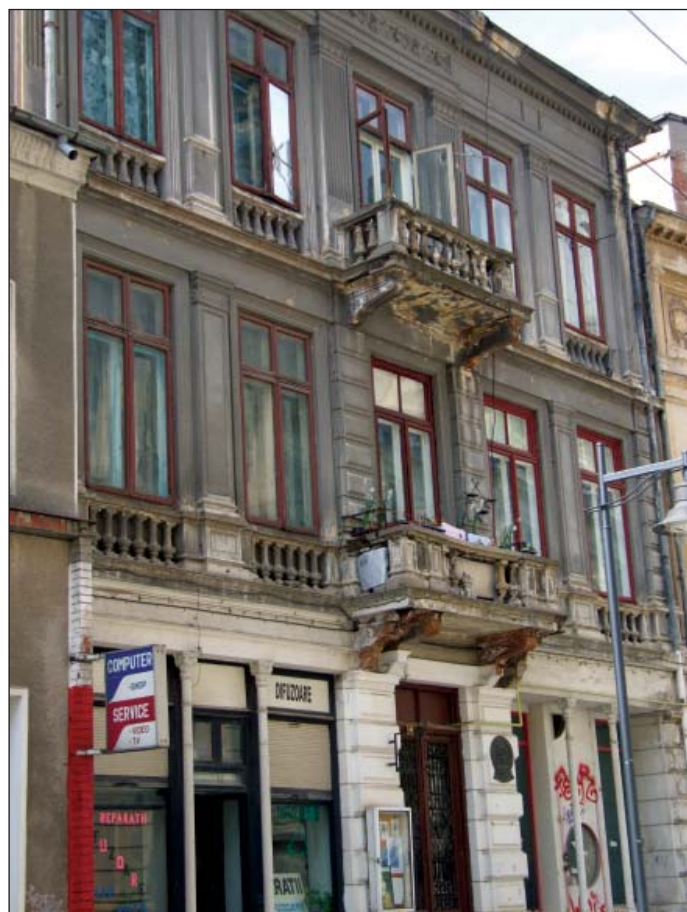
Fig. 7 - Degradările cel mai des întâlnite pe întreaga stradă sunt la balcoane

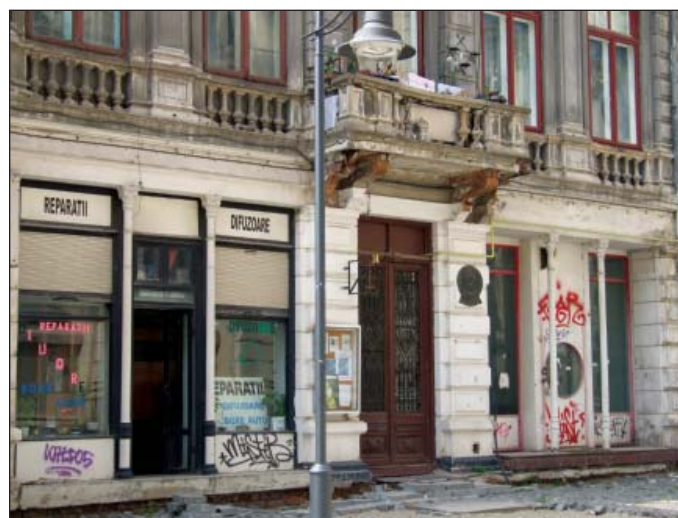
Fig. 8 - Exemplu tipic de parter

a) O clădire cu o însemnătate aparte, memorială, o reprezintă numărul **14** – Casa Iulia Hașdeu (cod LMI: B-II-m-B-18772). Este un imobil parter plus două etaje, parțial locuit. Etajul 2, probabil părăsit, are cornișa acoperișului cu urme mari de scurgeri și balconul foarte degradat. Etajul 1, locuit, este aparent bine întreținut, având totuși mari probleme la balcon, la fel ca majoritatea imobilelor de pe aceasta stradă. (vezi Fig. 7) În ceea ce privește parterul, acesta este împărțit în trei: intrarea locatarilor având încă ușa originală, în laterale prăvălii diferite: cea din stânga conservată, în dreapta schimbată tocăria. Peste tot graffiti iar, datorită faptului că burlanul este secționat la înălțimea de 2,5 m, există bioatacuri brune și verzi. Cele patru colonete din fața prăvăliilor sunt bine păstrate, dar vopsite diferit. Talpa este distrusă. (vezi Fig. 8)

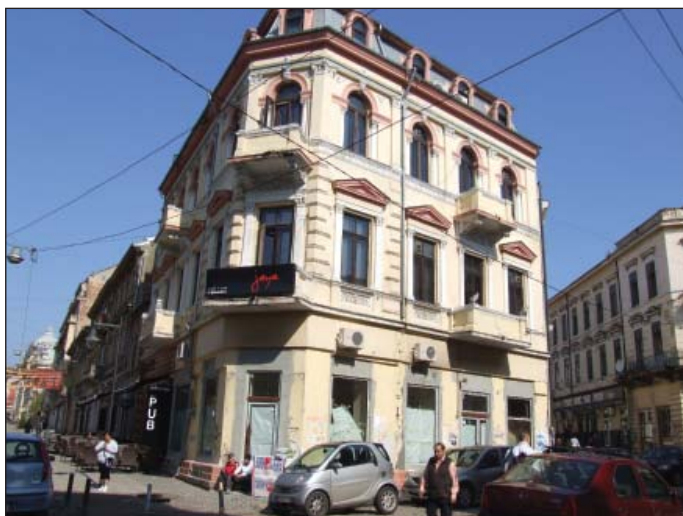
Fig. 9 - Restaurarea încă nu s-a terminat,...

b) Casa cu numărul **17** (cod LMI: B-II-m-B-18774) este o casă cu prăvălie la parter, având două etaje și un pod mansardat. Aceasta se desfășoară de fapt pe trei străzi: Franceză, Șelari, Smârdan și este unul dintre cele mai elocvente exemple pentru o restaurare nepotrivită și condiții total greșite de întreținere. La data alcătuirii fișei de conservare imobilul era încă în curs de “restaurare” (vezi Fig. 9) având acoperișul și mansarda terminate, precum și etajele 1 și 2.

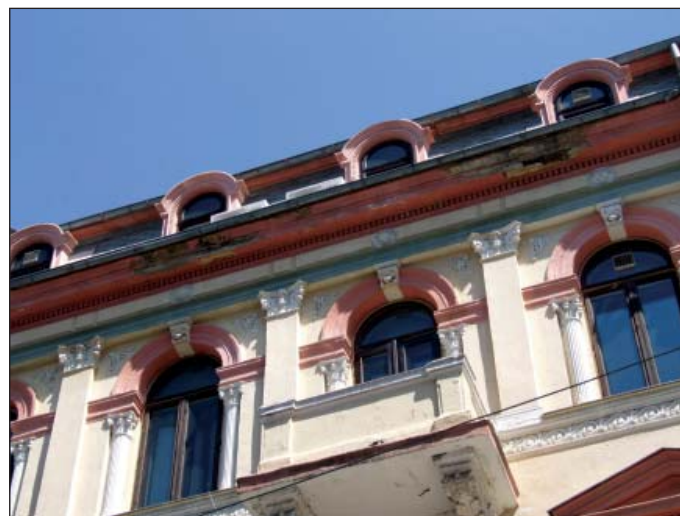
Fig. 10 - ...dar degradările au și apărut,

Cu toate acestea, pe fațada din strada Franceză, evident cea care a fost lucrată prima, deja au apărut degradări mari, consola acoperișului prezentând distrugeri, de zidărie și de tencuială, în proporție de 60%, precum și o degradare masivă a colțului de sus din stânga. (vezi Fig. 10) Zugrăveala etajului 1, în partea stângă, este în stare de decolare, iar balconul, abia refăcut, are tencuiala distrusă. (vezi Fig. 11, 12) Toate aceste defecte se datorează exclusiv materialelor folosite pentru "restaurare", respectiv totalei lor incompatibilități cu cele originale. Astfel apare așa-numitul "fenomen de

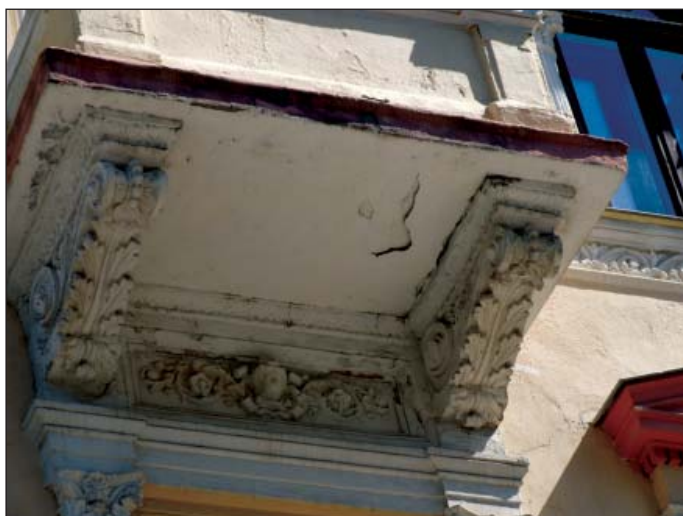
Fig. 11 - datorită materialelor și tehnologiilor neadecvate

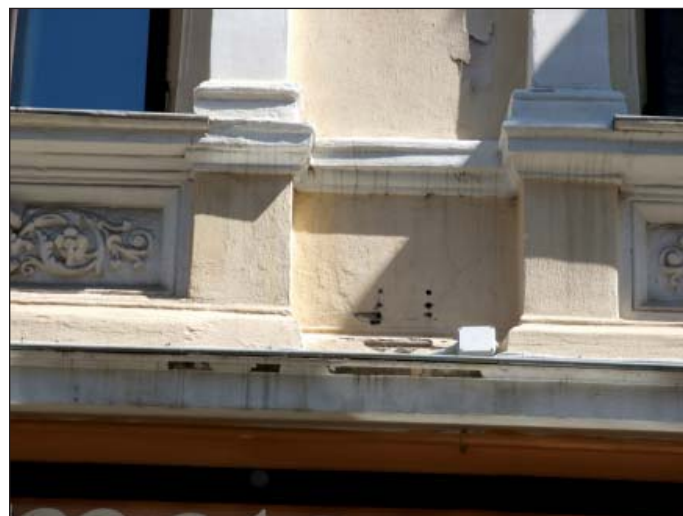
Fig. 12 - care s-au folosit

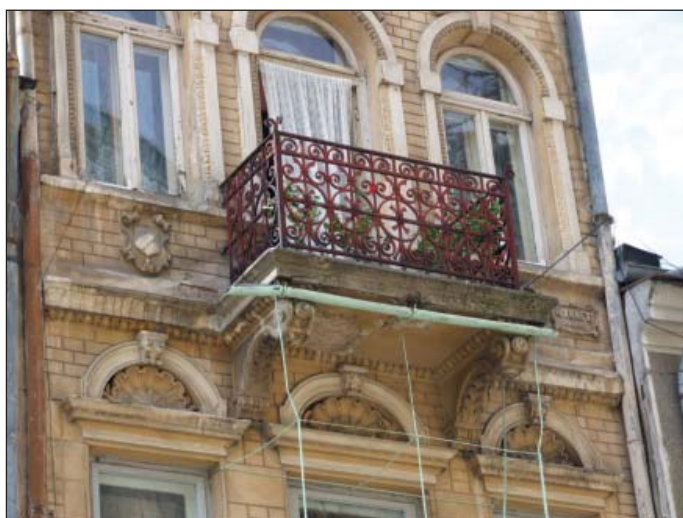
Fig. 13 - "Adaosuri funcționale" făcute de proprietar

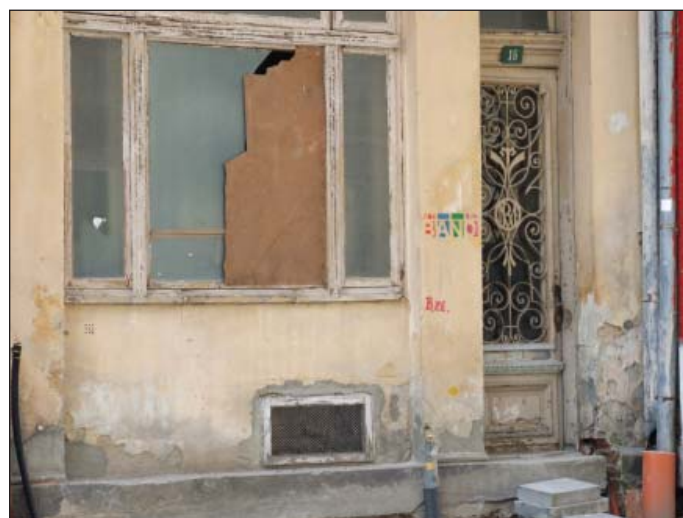
Fig. 14 - Obturarea voluntară a deschiderilor clădirii duce la lipsirea acesteia de ventilația neapărat necesară sănătății sale

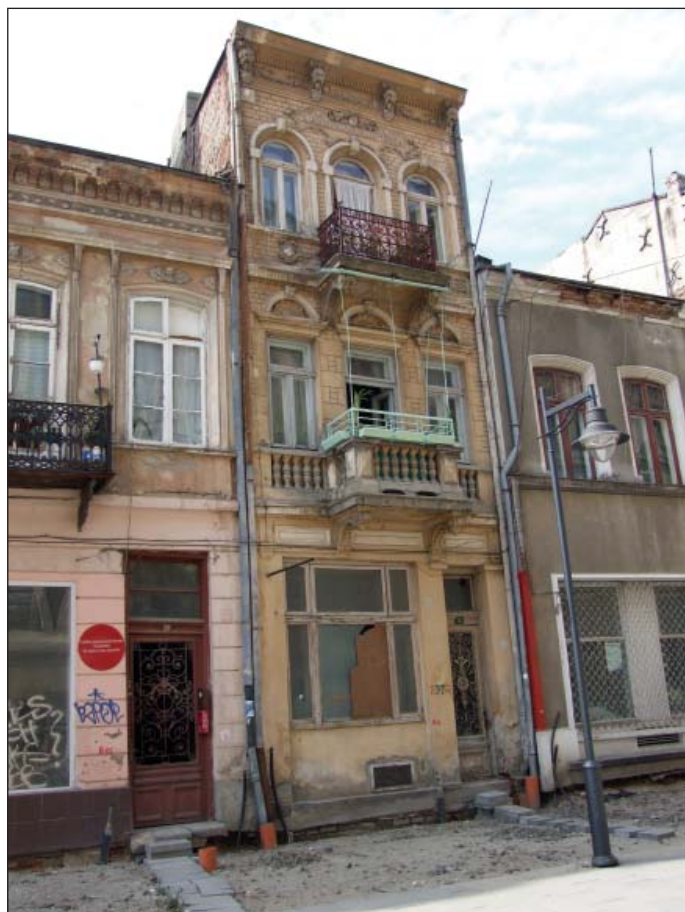
Fig. 15 - Exemplu de imobil ce-și datorează conservarea elementelor inițiale de arhitectură lipsei fondurilor pentru intervenție

parțial în momentul de față. Nefiind vorba de spații comerciale, fără îndoială că aici nu poate fi vorba de vreo restaurare. Astfel: cornișele prezintă urme de scurgeri pluviale, murdărie, atacuri biologice active, cea dintre parter și etajul 1 fiind distrusă de o parte și de alta a balconului. Balcoanele au infiltrații și, datorită acestora, zidăria de dedesubt este desprinsă pe porțiuni mari, cel de la etajul 1 prezintă o secțiune mare, sub baluștri, “cârpită” cu ciment, precum și niște “adaosuri funcționale detașabile” de culoare verde. (vezi Fig. 5, 13) La parter tencuiala este degradată până la înălțimea de 1 m și datorită obturării voluntare a ventilațiilor. (vezi Fig. 14) Pe de alta parte, imobilul este intact atât d.p.d.v. al zidăriei cât și al tocăriei originale; se poate spune că, absența intervențiilor umane, fără îndoială datorată mijloacelor economice precare, a “ajutat” la conservarea monumentului. (vezi Fig. 15)

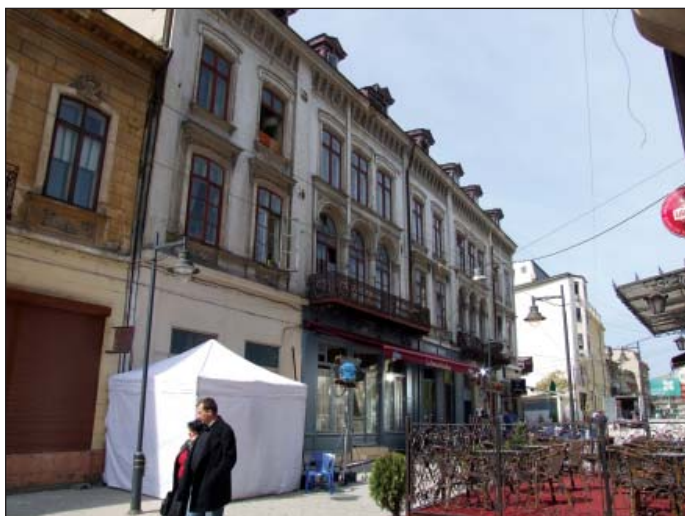
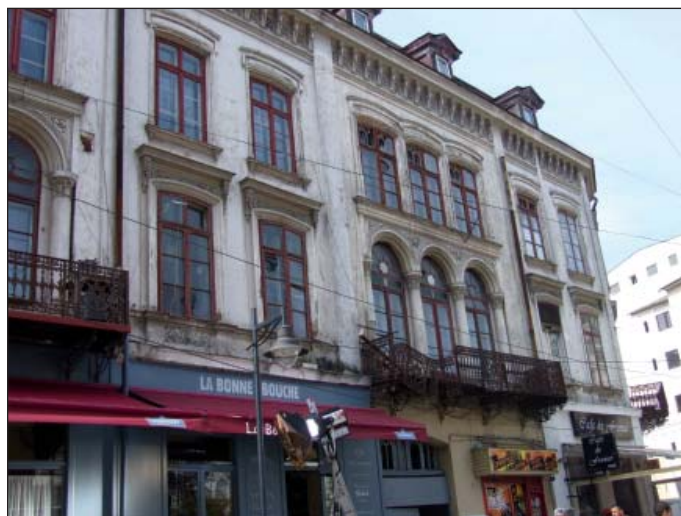
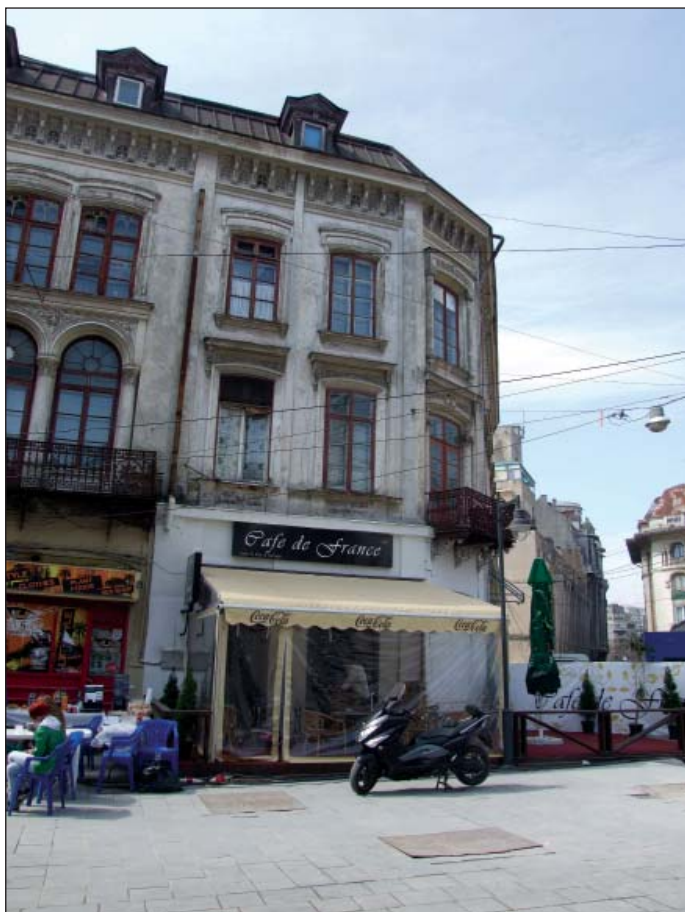
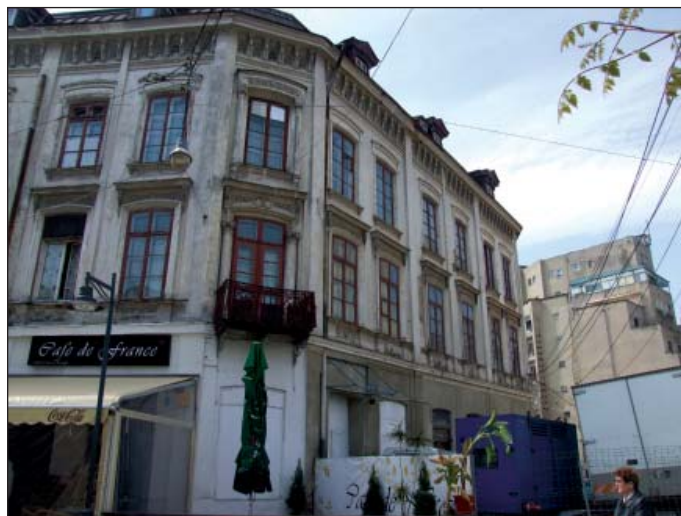
Fig. 16, 17, 18, 19 - Exemple asupra diversității degradărilor și heterogenității finisajelor

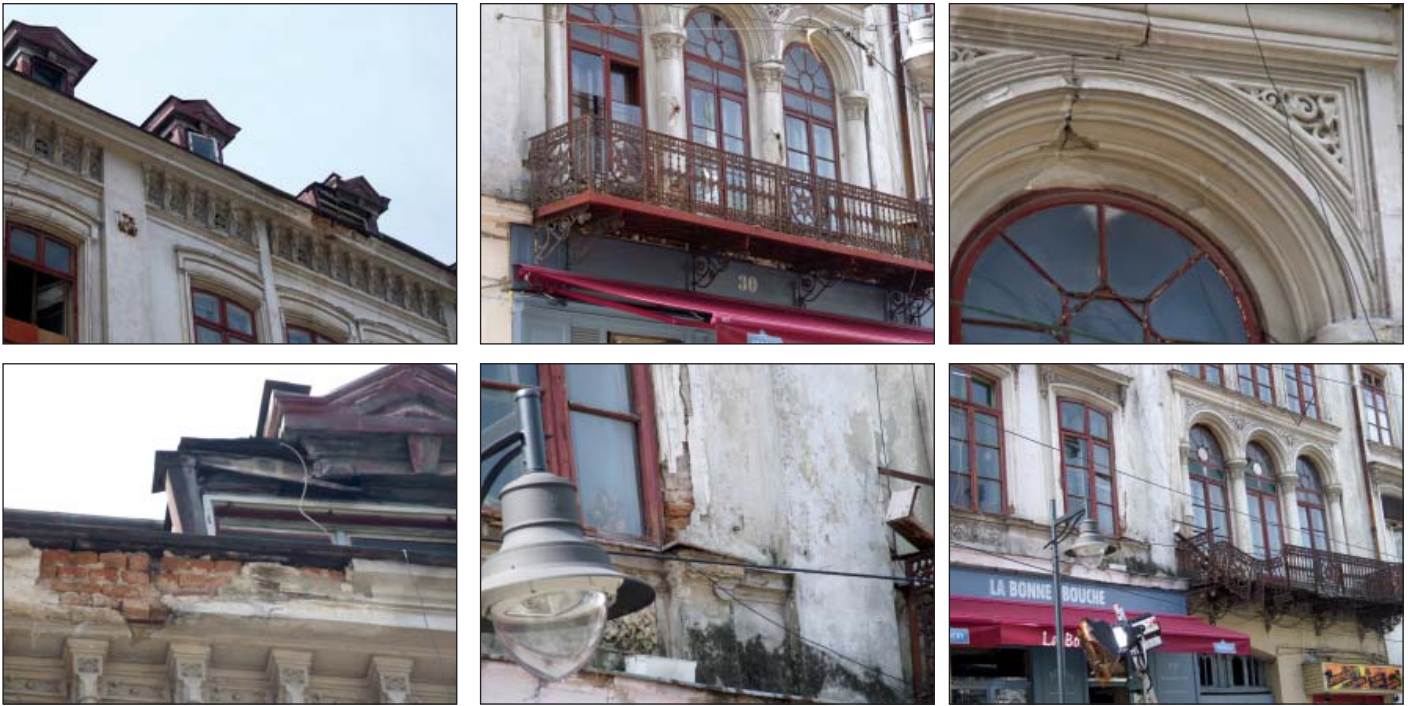
d) Un alt exemplu emblematic pentru strada Franceză din ziua de azi este clădirea de la numărul **30** (cod LMI: B-II-m-B-18778), fostul Hotel Budisteanu, un imobil mare, cu parter, două etaje și pod mansardat. Este utilizat în prezent de către mai mulți chiriași, la parter cu localuri de alimentație și prăvălii diferite, iar etajele, locuite în parte de diverși locatari. Datorită diversității activităților și locatarilor, fiecare porțiune a clădirii prezintă un alt grad de degradare sau un alt tip de finisaj ieftin. (vezi Fig. 16, 17, 18, 19) Acest imobil are elemente exterioare care efectiv sunt desprinse până la nivelul pericolului dar, mai grav, străbătând gangul de acces spre curtea din spate, se pot vedea fracturi mari, astupate cu mortar de ciment, părți dizlocate din zidărie, cărămizi macerate și urme de exudare de săruri. După felul de dispunere al fracturilor, pe verticală și pe diagonală, este probabil afectată statica clădirii, la fel ca și a multor altora de pe aceasta stradă... (vezi Fig. 20, 21, 22, 23, 24, 25, 26)

Fig. 20, 21, 22, 23, 24, 25, 26 - Tipuri de fracturi, unele extrem de periculoase

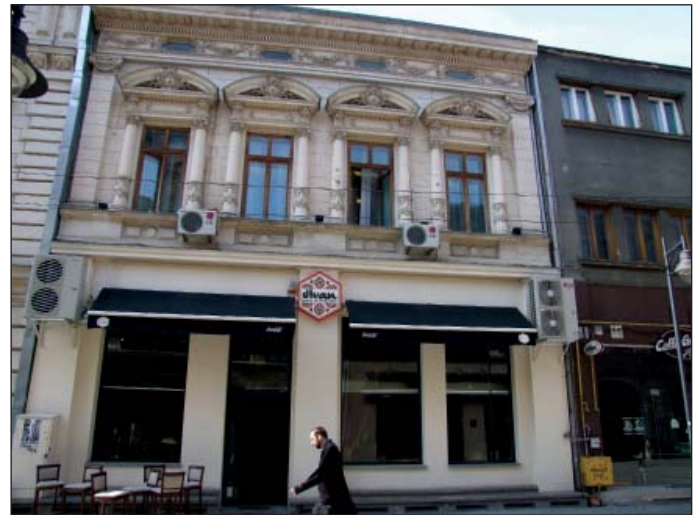
fost renovată recent, cu fațada finisată uniform și decent, păstrând toată ornamentația originală. Fără a avea pretențiile unei restaurări profesionale, putem spune că este ceea ce se numește un bun exemplu de întreținere. (vezi Fig. 27).

Fig. 27 - Exemplu de restaurare decentă și unitară
