Mănăstirea Horezu

DENUMIREA MONUMENTULUI ISTORIC ÎNSCRIS ÎN LISTA PATRIMONIULUI MONDIAL (MI—LPM)

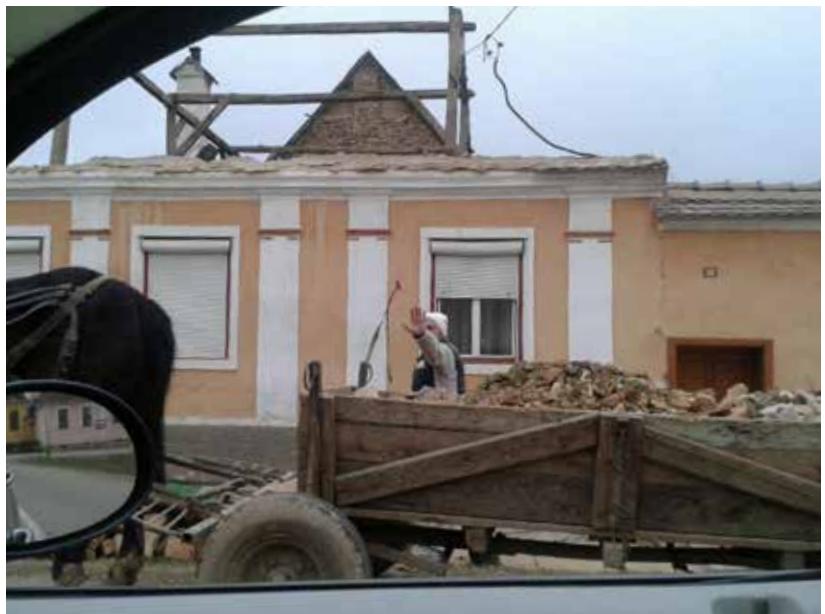
Fig.3 Bierțan. Casa din str. Nicolae Bălcescu nr. 28; intervenție neautorizată.
(foto martie 2017, arhiva INP)

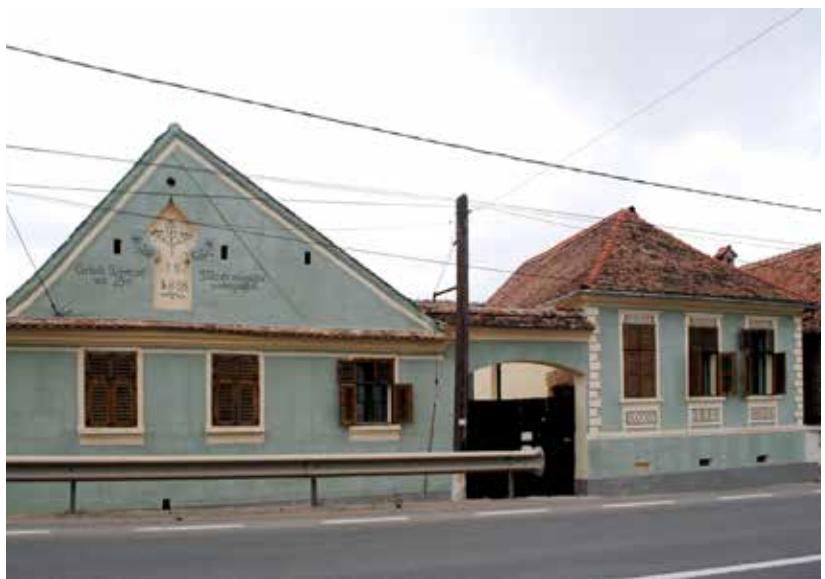
Fig.4 Saschiz. Gospodăria nr. 354 reabilitată, azi centru de producție și de desfacere produse tradiționale. (foto 2017 arhiva INP)

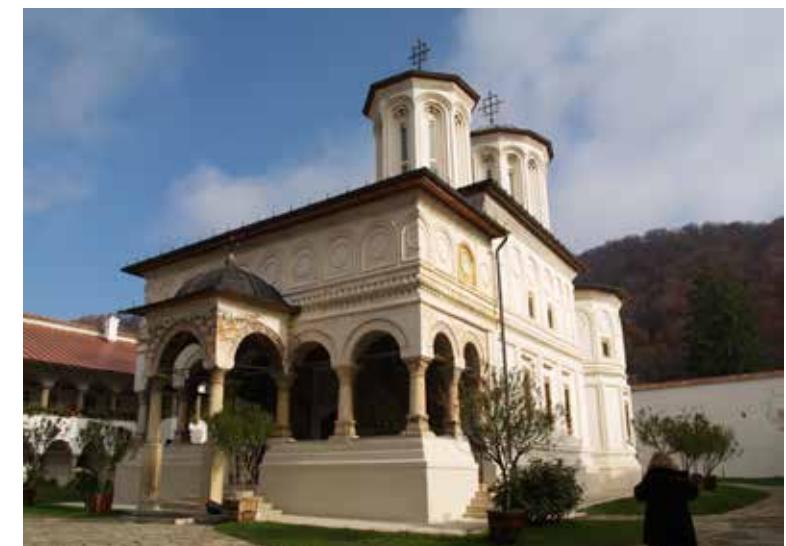
Biserica Mare: este într-o stare fizică foarte bună în urma amplelor lucrări de restaurare. Integritatea și autenticitatea monumentului istoric sunt asigurate. Au fost restaurate toate componentele structurale, arhitecturale și artistice ale monumentului istoric. Este necesară revizuirea tencuiei soclului și îmbunătățirea soluției privind trotuarul perimetral.

Este necesară executarea unui dren pe latura de nord care să capteze izvoarele din zonă.

Fig. 1 Biserica Sfinții Împărați Constantin și Elena (foto 2017, arhiva INP)

Măsuri necesare. Continuarea lucrărilor la Biserica Mare. Sunt necesare lucrări de eliminare a umidității din subsolul Caselor Domnești, execuția drenului de pe latura de nord, elaborarea proiectului de consolidare și restaurare a foișorului de pe latura de sud-est a incintei.

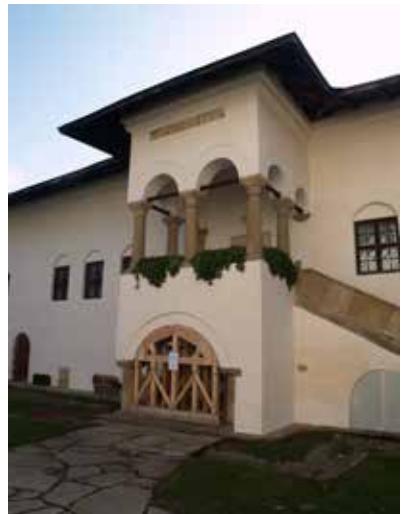
Incinta mănăstirii: se prezintă în stare bună cu excepția umidității din subsolul Caselor Domnești și prezența a unei fracturi a foișorului de pe latura de sud-est a incintei. Fântâna aflată pe latura de est este într-o stare de degradare avansată cu urme de infiltrări și exfolieri ale picturii murale.

În general corpurile incintei sunt bine întreținute, nu prezintă degradări structurale majore, cu excepția foișorului de pe latura de sud-est a incintei.

Fig. 2 Foișorul din partea de sud-est a incintei (foto 2017, arhiva INP)

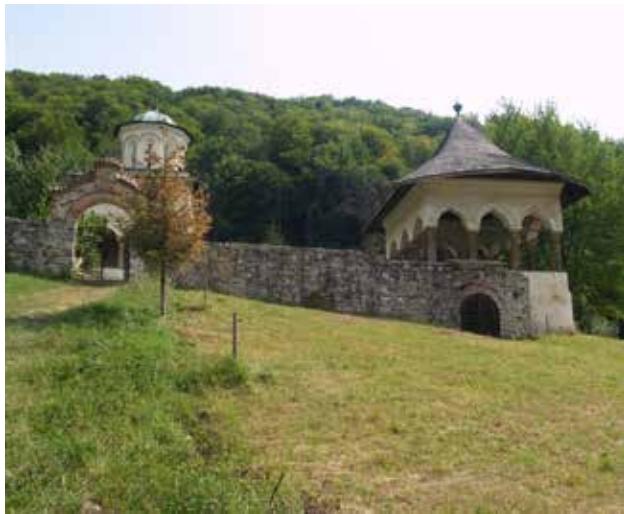
Ansamblul Bolniței Mănăstirii: este componenta cu cele mai multe probleme de conservare. Cu toate acestea integritatea și autenticitatea sunt asigurate.

Biserica Bolniței necesită urgente lucrări de restaurare. Umiditatea provenită din apele freatiche provoacă degradări ale zidăriei prin ciclul de îngheț – dezgheț. Totodată sunt antrenate la suprafață săruri care pot provoca daune importante picturii murale. În Biserică, se remarcă fisuri în peretele transversal dintre naos și exonartex, elemente de piatră cu diverse depozite de săruri, minerale.

La foișor sun urme de umiditate excesivă, tencuielă exfoliată.

Fig. 3 Ansamblul Bolniței (foto 2017, arhiva INP)

Măsuri necesare: Este necesară întocmirea unui proiect de consolidare, restaurare și efectuarea în cel mai scurt timp posibil a lucrărilor.

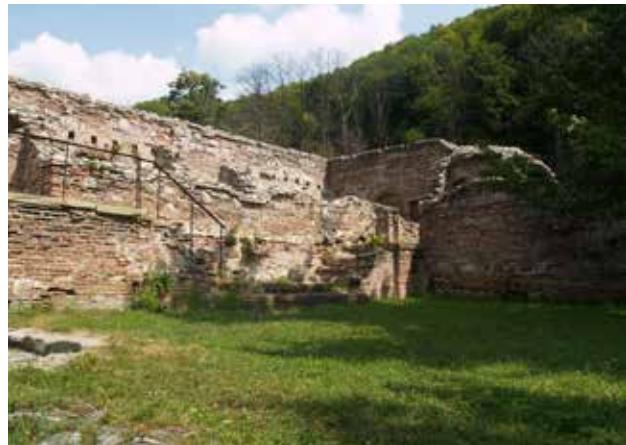
Ruinele spitalului sunt în cea mai gravă situație, se constată degradarea prin macerare a mortarului și cărămizilor datorită umidității capilare. Pierderea coeziunii mortarului de zidărie provoacă deteriorări grave ale zidăriei.

Fig. 4 Ruinele spitalului (foto 2017, arhiva INP)

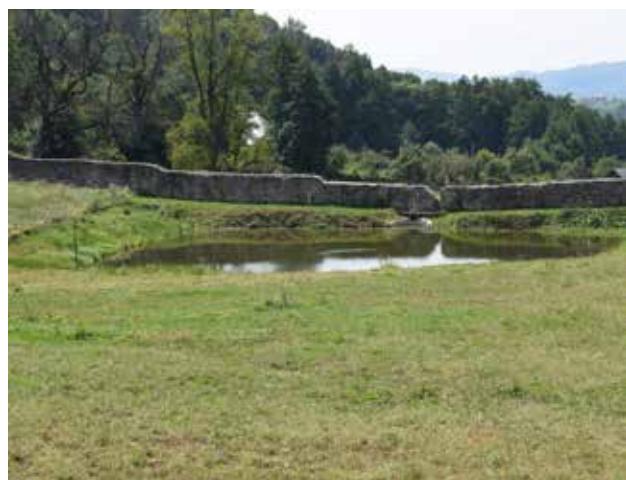
Iazul. Între incinta mănăstirii mari și bolniță, spre sud, mănăstirea prin forțe proprii a făcut lucrări de decolmatare și eliberare de vegetație a iazu-lui, element foarte important în preluarea apelor freatiche și îndepărțarea lor de zonele construite.

Fig. 5 Iazul (foto 2017, arhiva INP)
