# RESTAURAREA BISERICII DOMNEȘTI

GR. CERCHEZ

## LUCRĂRILE DE CONSOLIDARE ȘI RESTAURARE

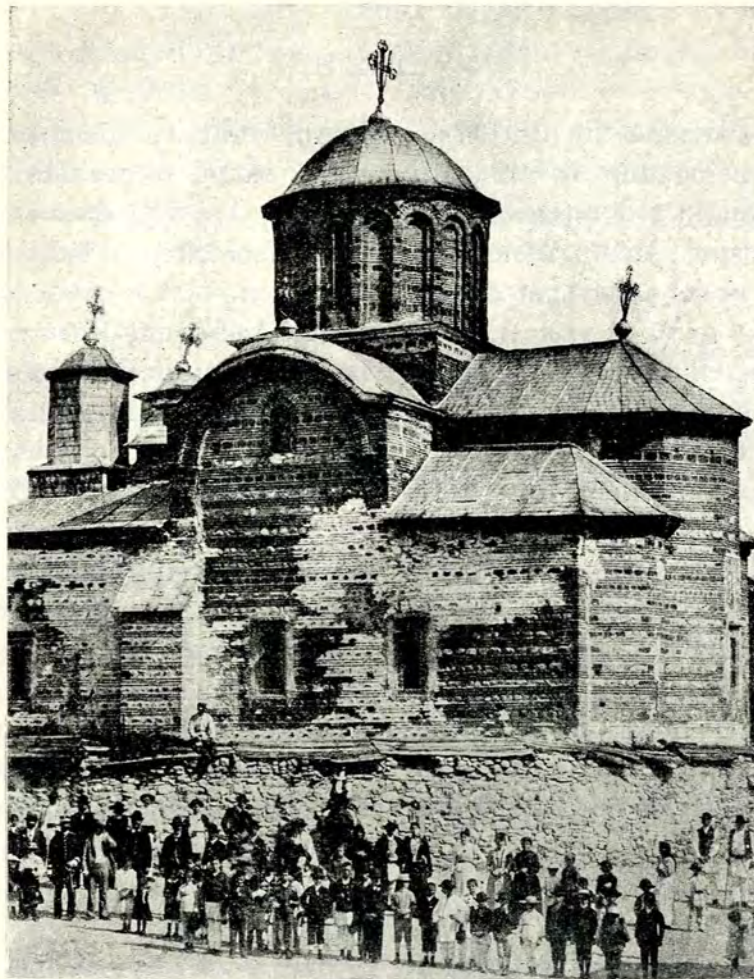
Fig. 87. Biserica Domnească, înainte de restaurare.

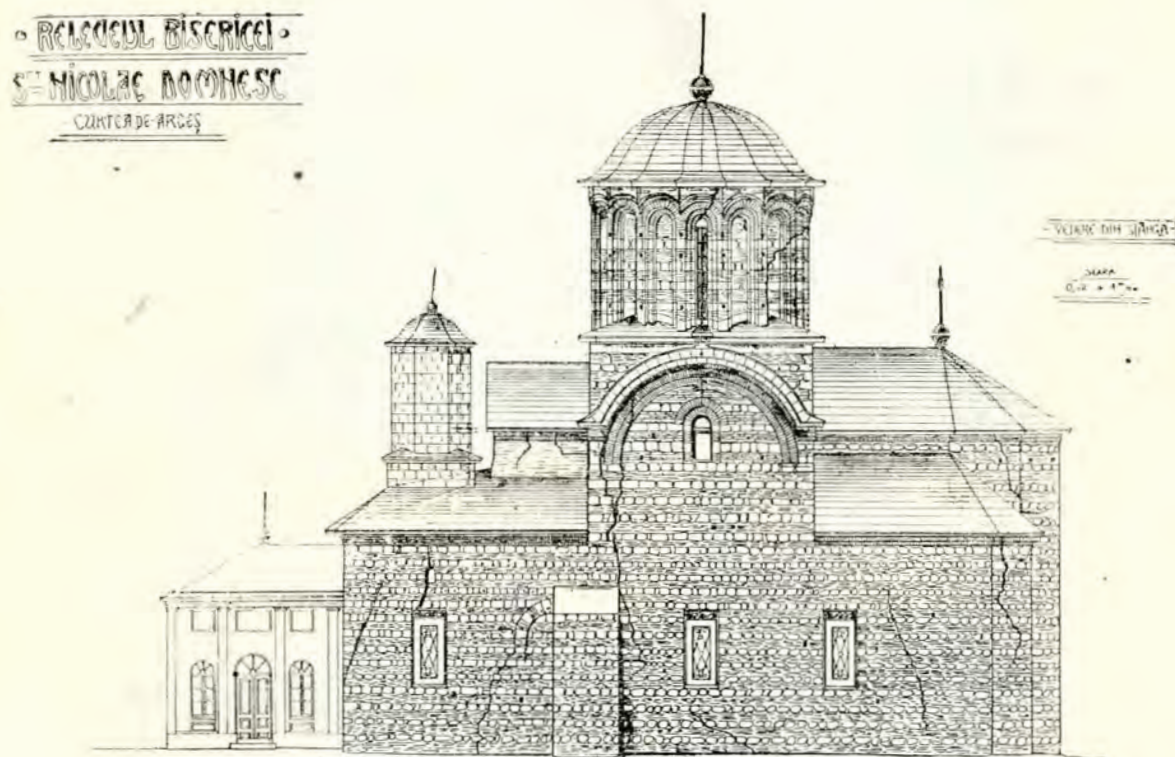
Fig. 88. Biserica Domnească, înainte de restaurare. Fațada dinspre sud, indicând degradările.

Bolțile erau crăpate la cheie, zidăria exterioară crăpată în diferite locuri, și chiar ieșită din verticala centrului principal, căzută în multe locuri.

Pe cele două fețe de nord și sud ale bisericii, doi stâlpi de proptire fuseseră ridicați, probabil pentru a consolida părți de zidărie cari amenințau prăbușire. Stâlpul dela miazăzi astupă o deschidere care, probabil, servea ca o intrare principală în naosul bisericii, precum sunt intrările laterale dela bisericile moldovenești, dar cari nu se obișnuiesc în Muntenia.

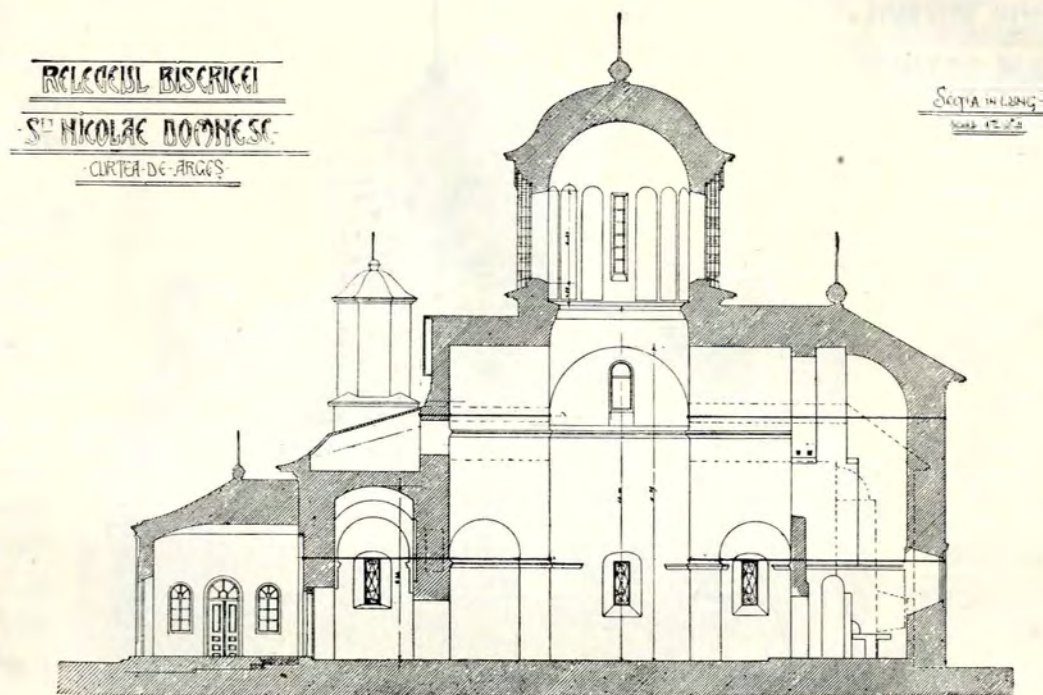
Fig. 89. Biserica Domnească, înainte de restaurare. Secțiune longitudinală.

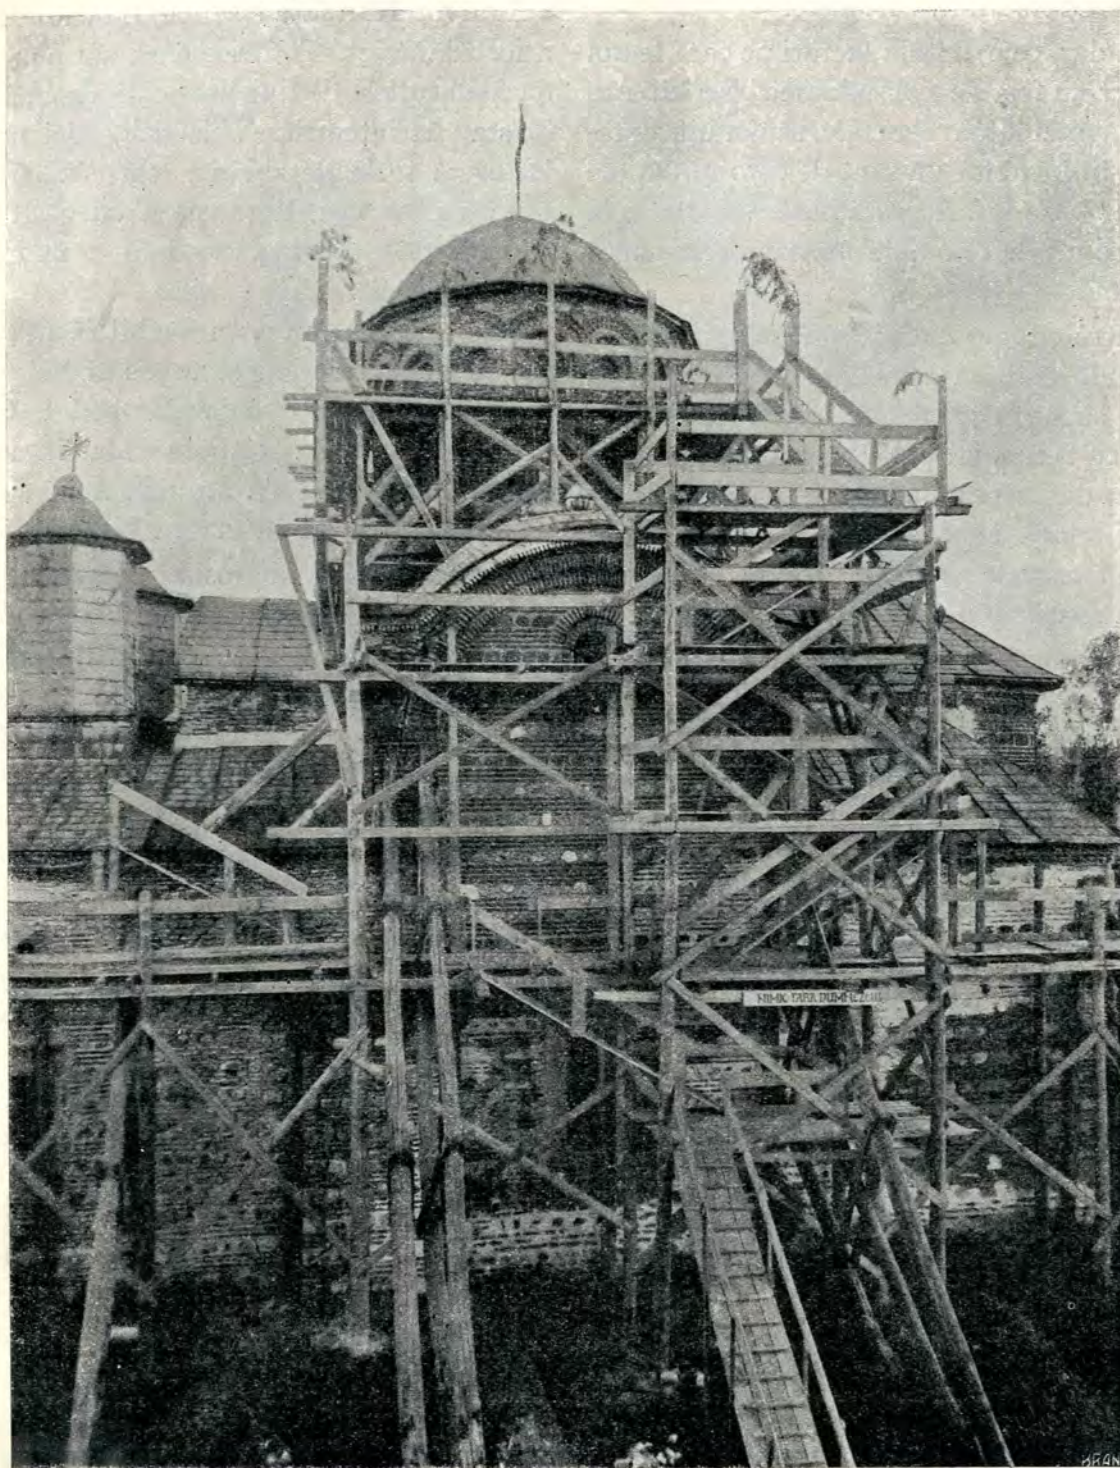
Fig. 90. Biserica Domnească în timpul restaurării, fața de sud.

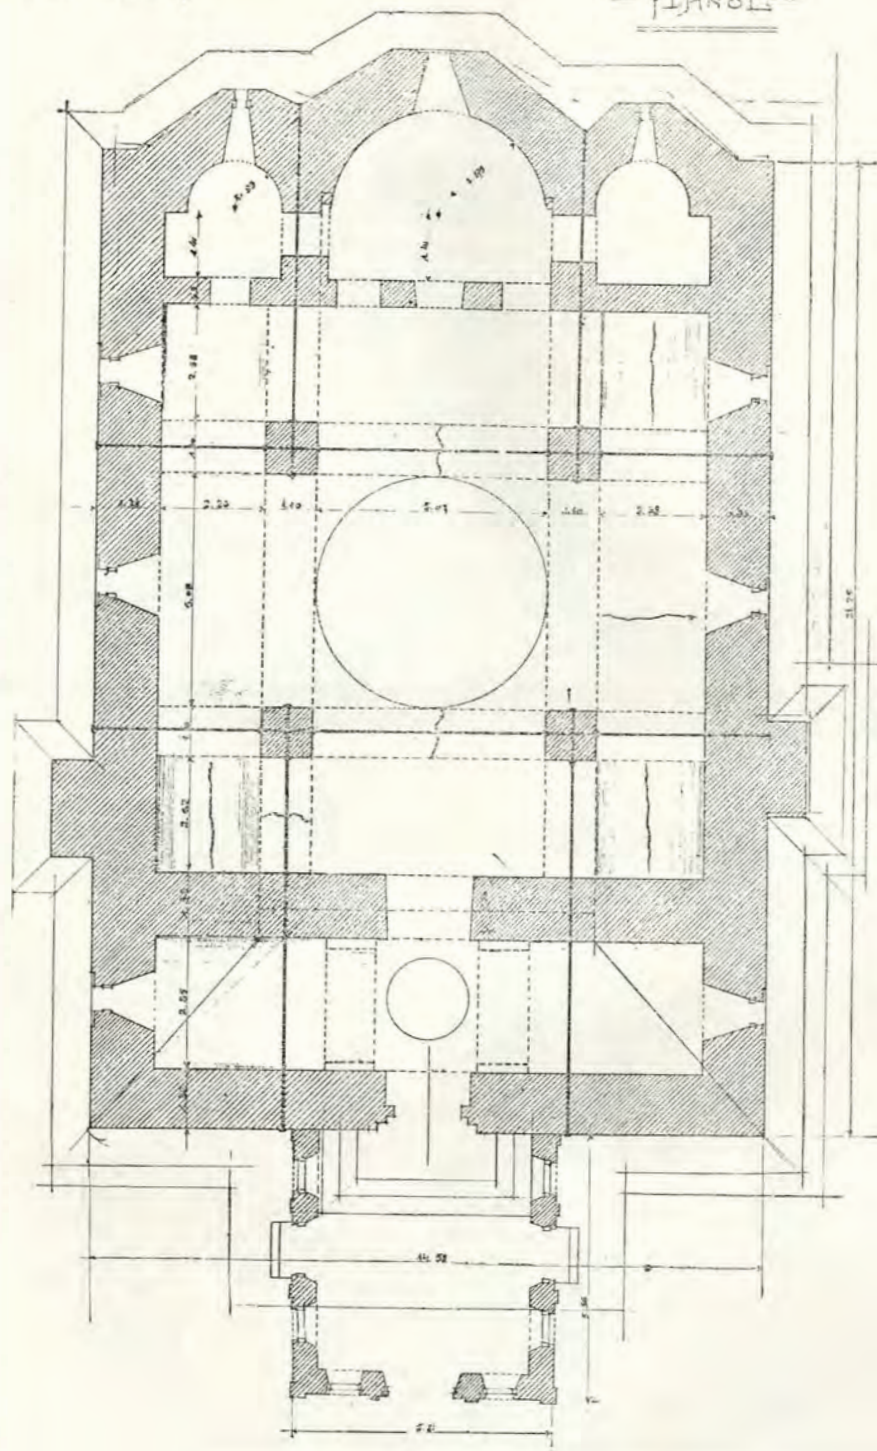
Fig. 91. Biserica Domnească, planul, înainte de restaurare.

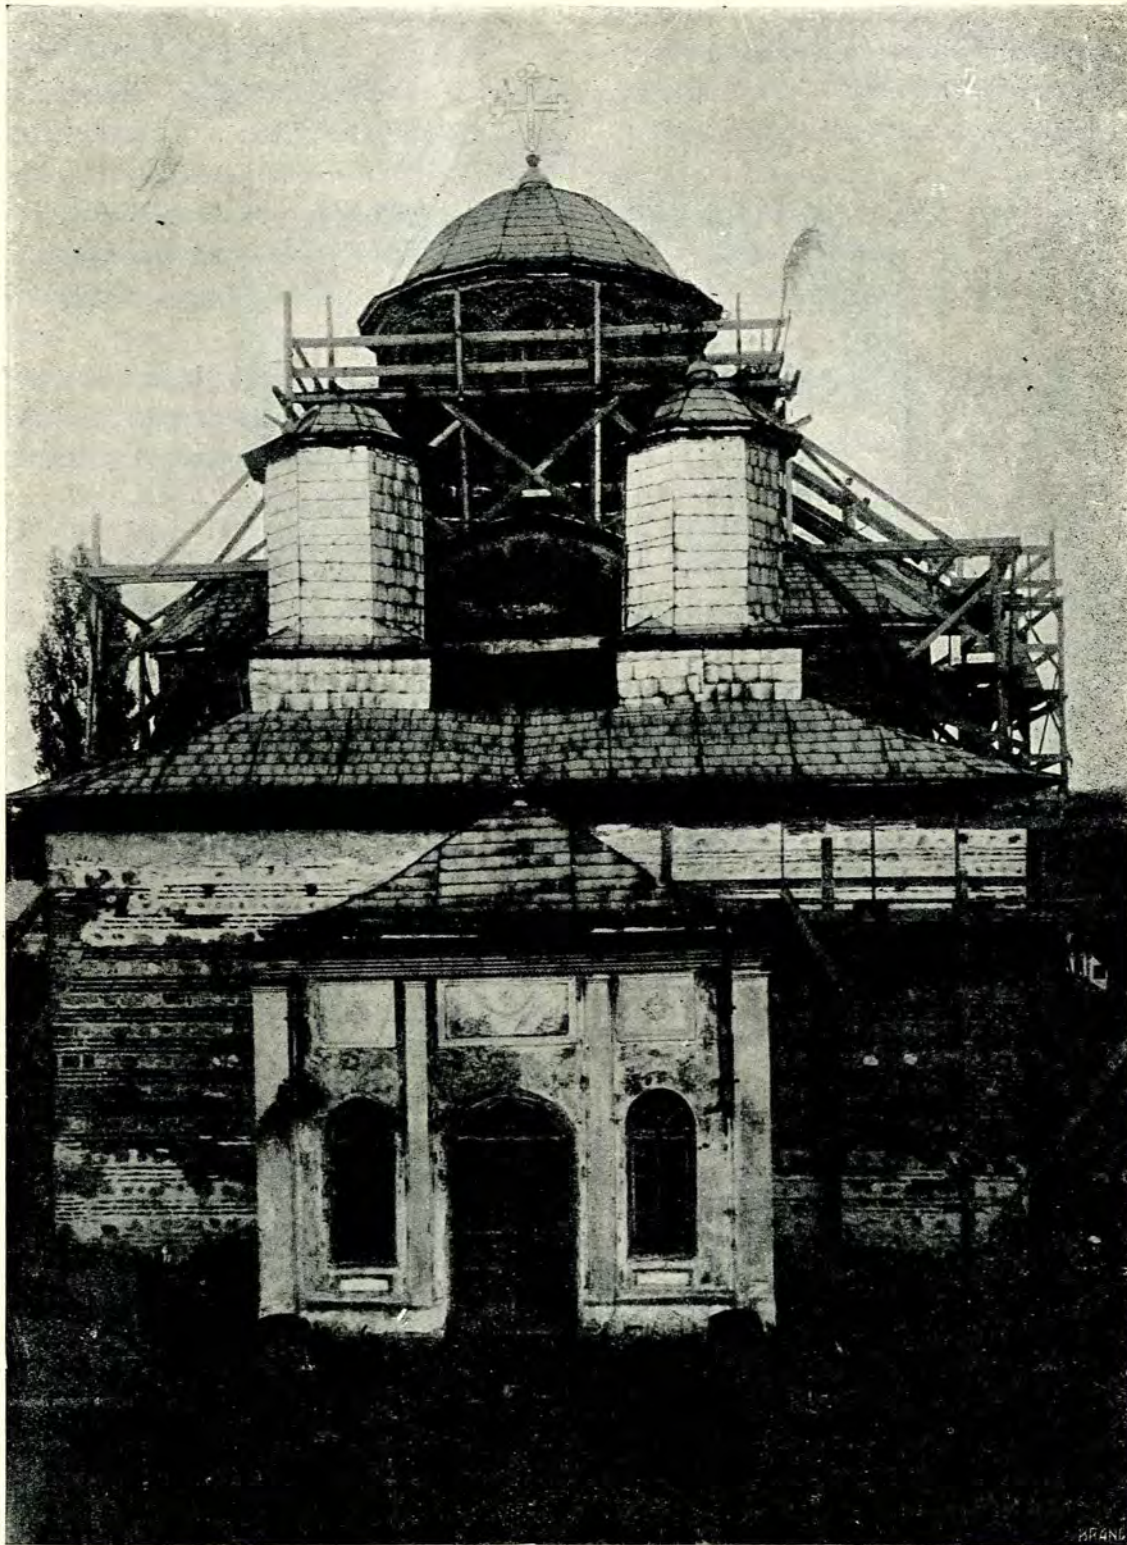
Fig. 92. Biserica Domnească înainte de restaurare. Fațada principală.

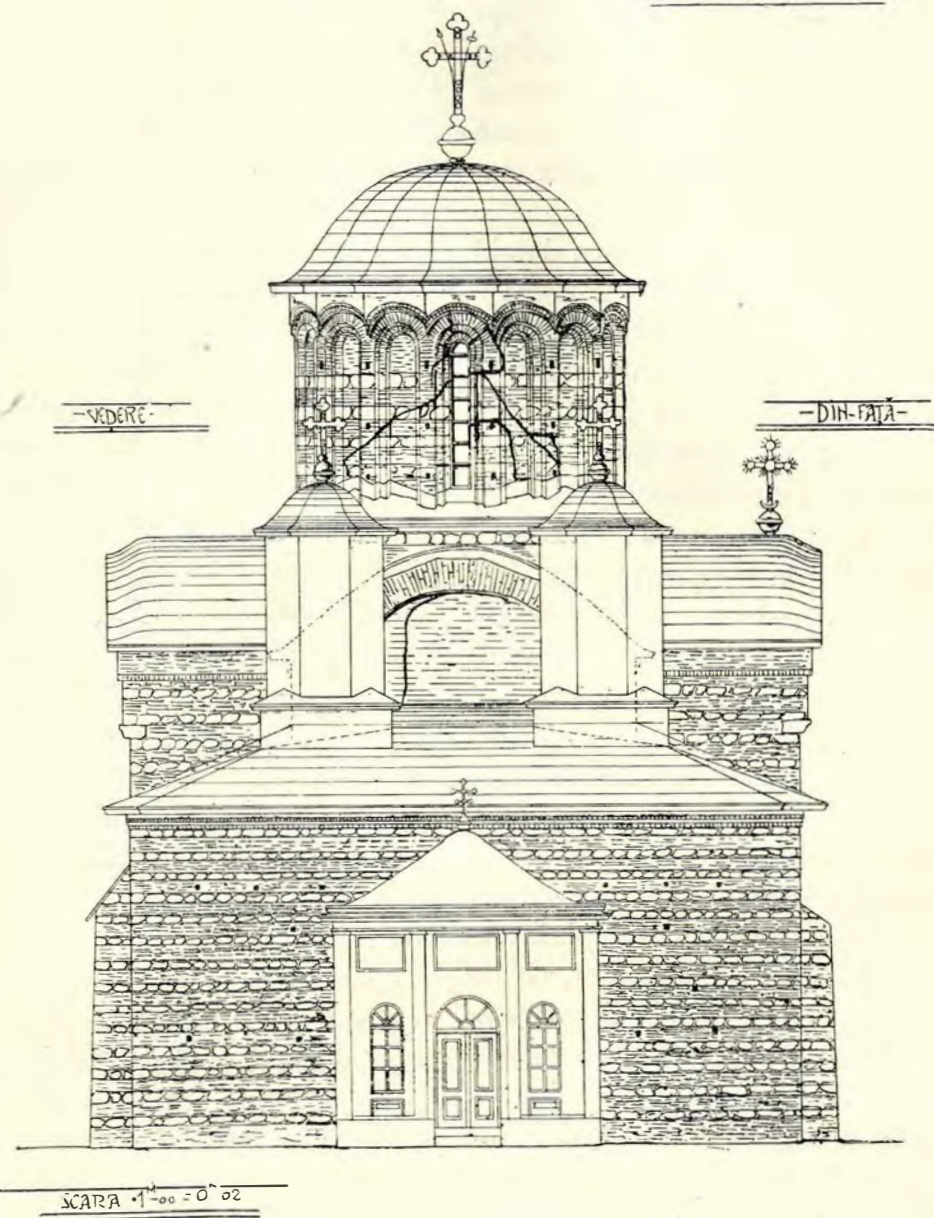
Fig. 93. Biserica Domnească, înainte de restaurare. Fațada principală indicând degradările.

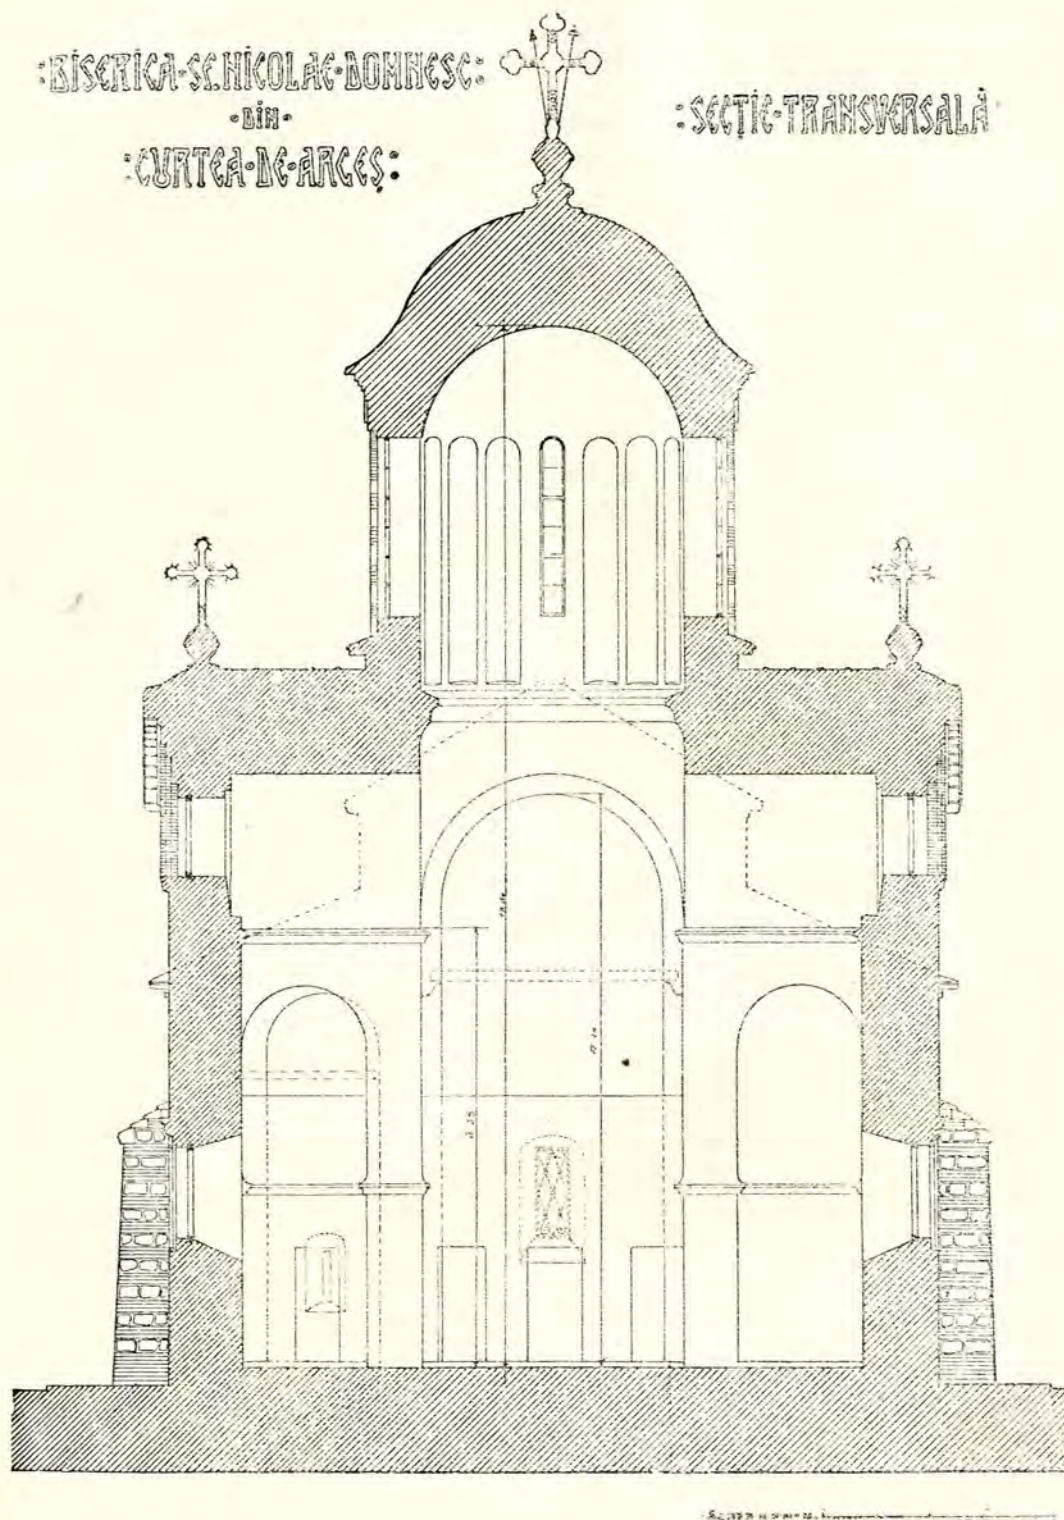
Fig. 94. Biserica Domnească, secție transversală.

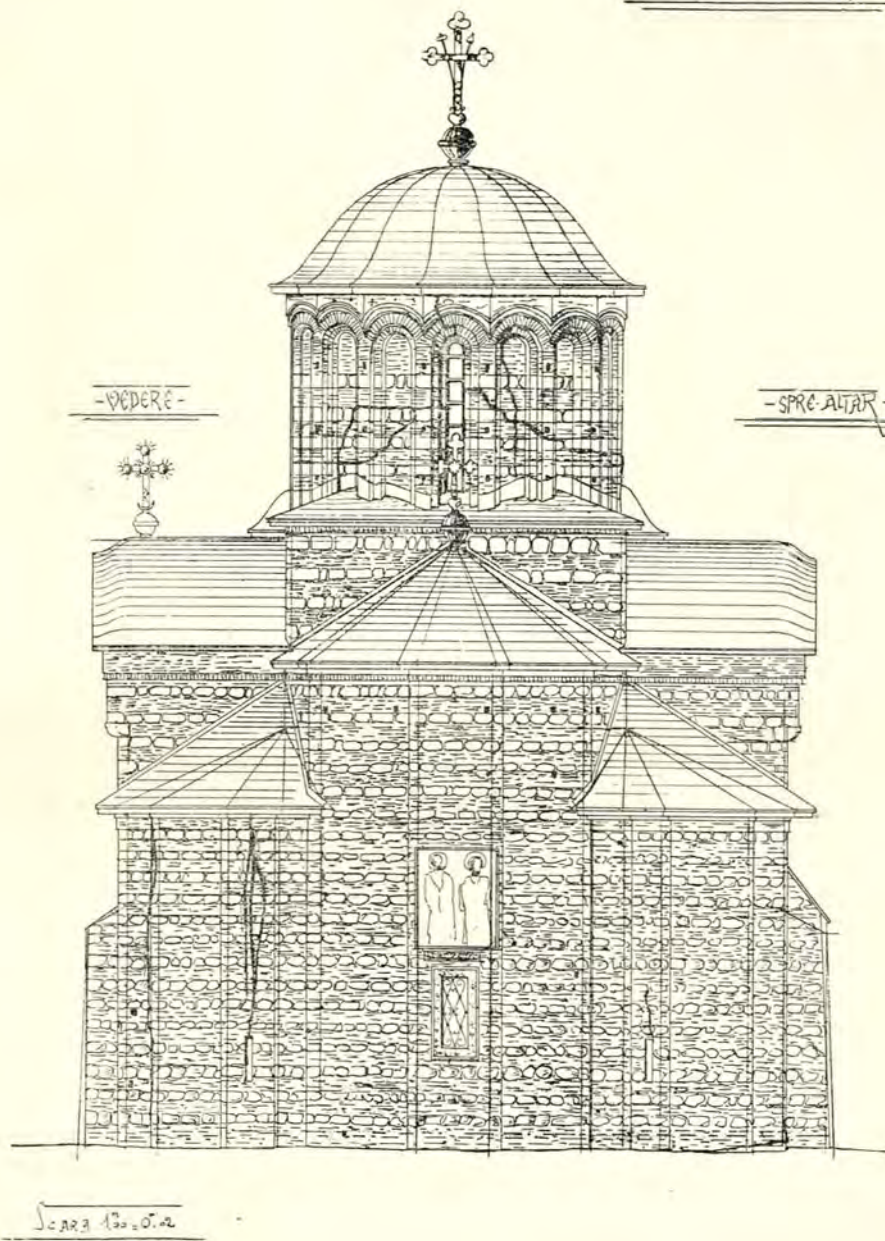
Fig. 95. Biserica Domnească, înainte de restaurare. Vedere din spre altar, indicând degradările.

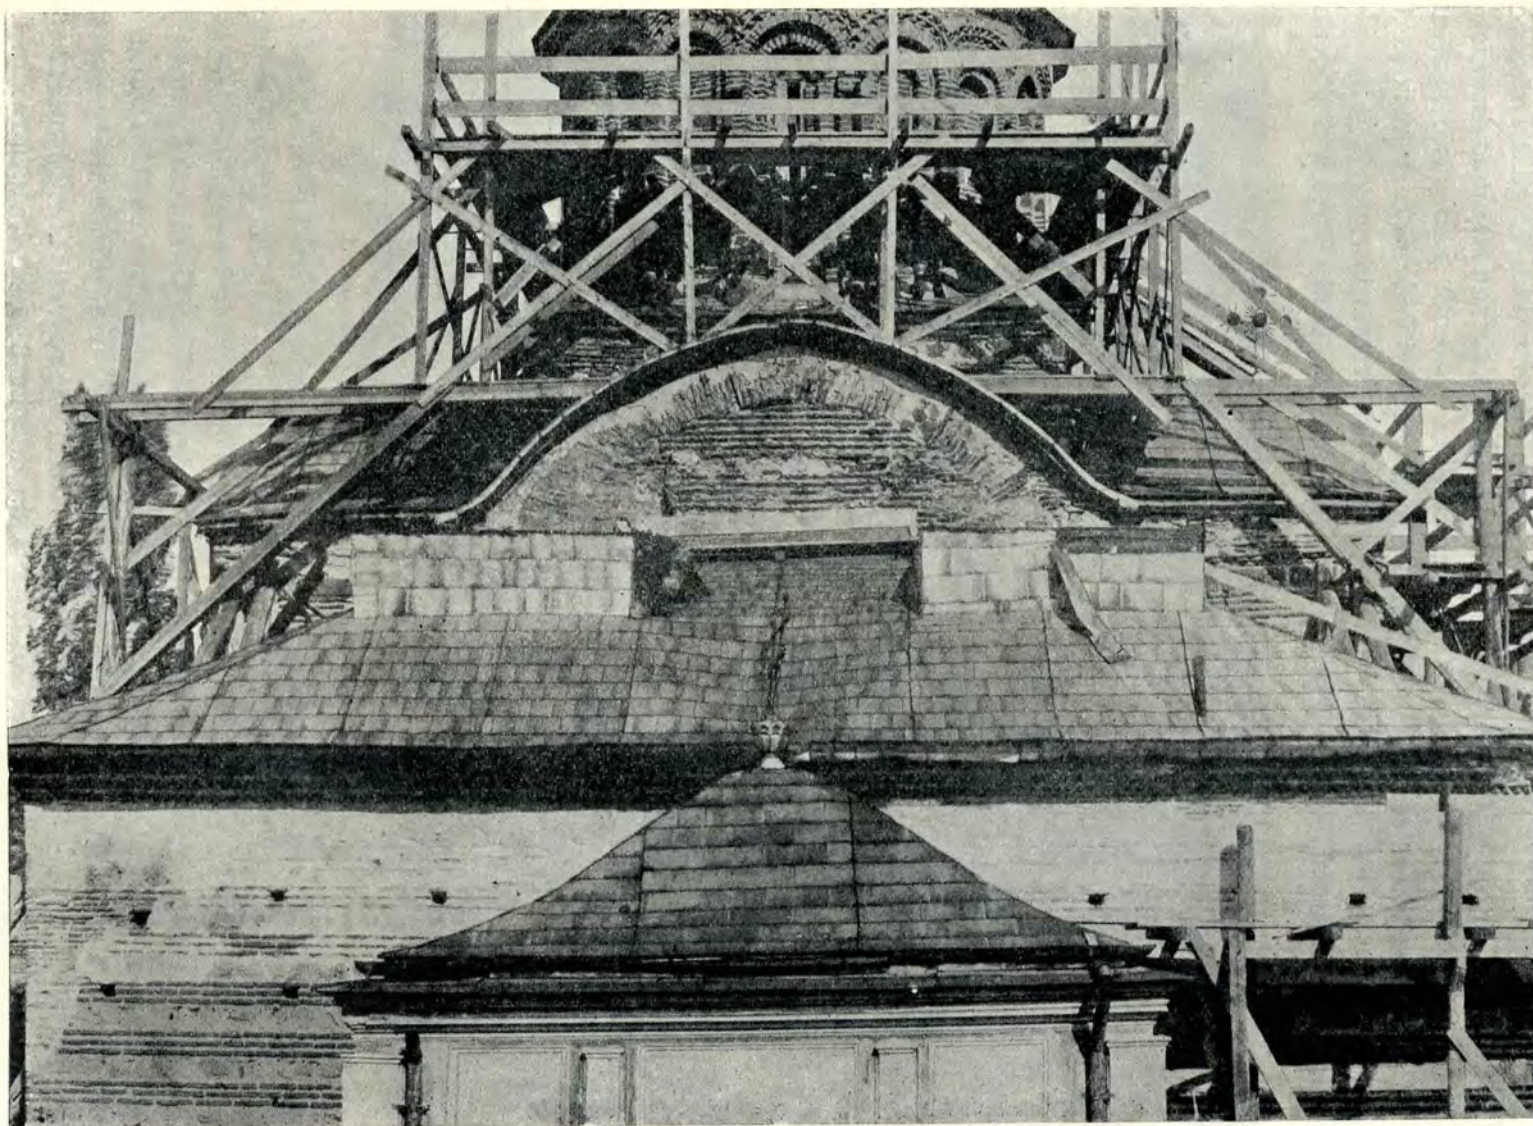
Fig. 96. Detaliu din fațada principală în timpul restaurării (după dărâmarea turelor celor mici).

Pridvorul din fața bisericii, ridicat în 1875, a fost dărâmat. Tot asemenea am pus să se dărâme turlile de tinichea, cari, desigur, nu existau la întemeierea bisericii, nici nu înlocuiseră turlle de zidărie, cari s'ar fi prăbușit cu vremea, deoarece n'am găsit nici o urmă de existența vreodată a unor asemenea turlle.

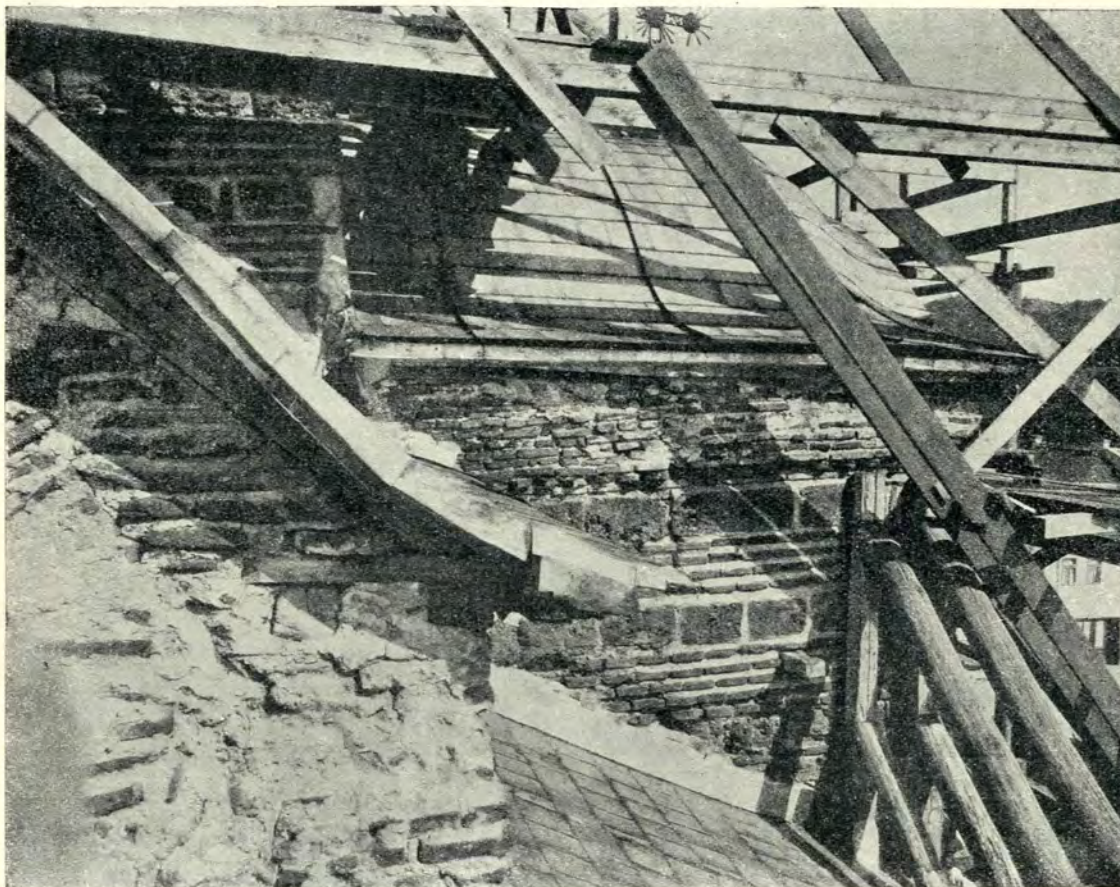
Fig. 97. Degradările la intersecția frontonului, spre sud-vest.

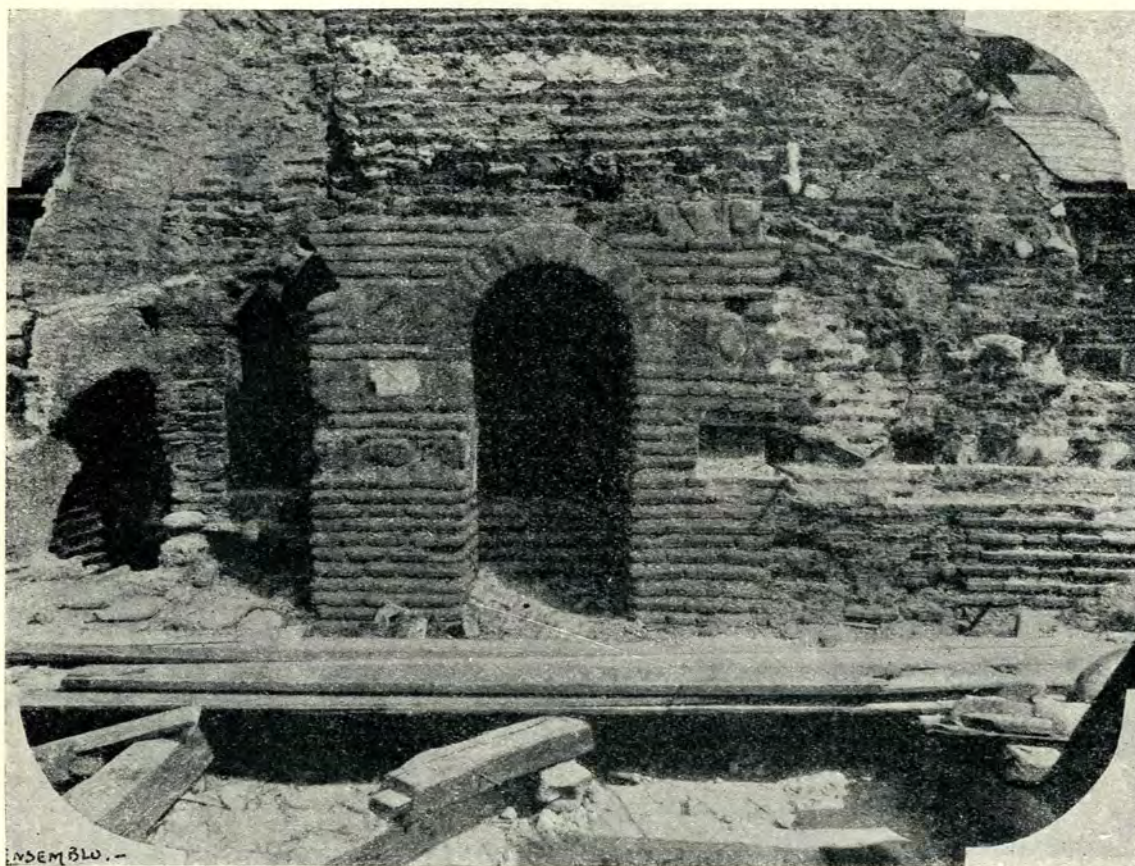
Fig. 98. Degradări în baza frontonului, fațada principală.

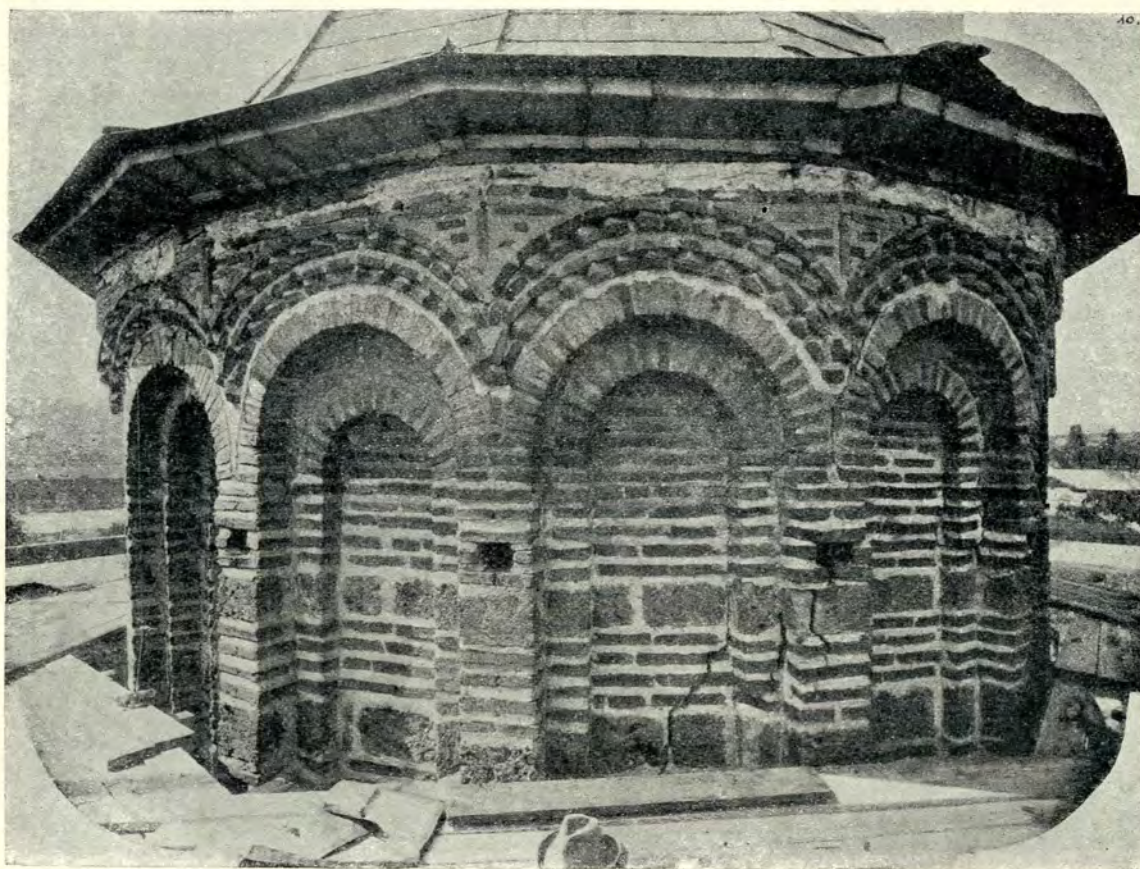
Turla, sgduită de cutremure, avea o parte cu totul dislocată și turla cu cupola ei nu se mențineau decât grație scheletului puternic, făcut ca proptire de către răposatul arhitect Lecomte.

Fig. 99. Degradări în tamburul turlei, spre sud-vest.

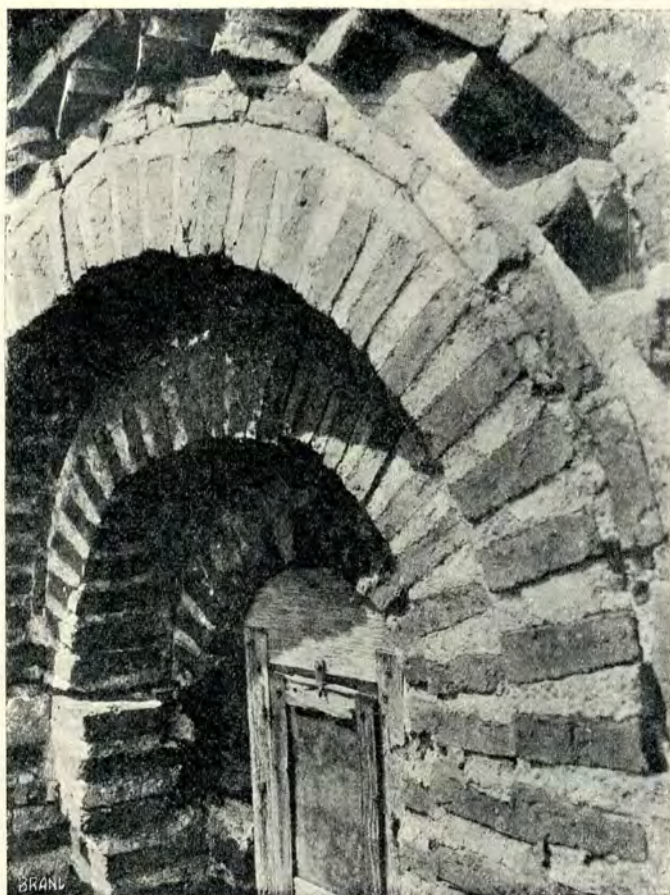
Fig. 100. Degradări în fereastra de vest a turlei.

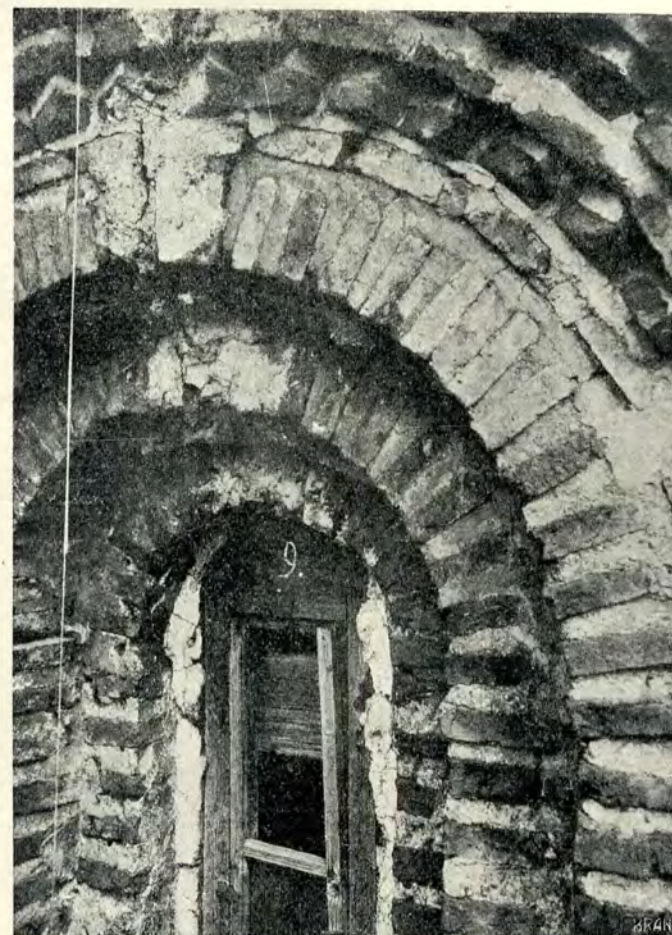
Fig. 101. Degradări în fereastra de sud a turlei.

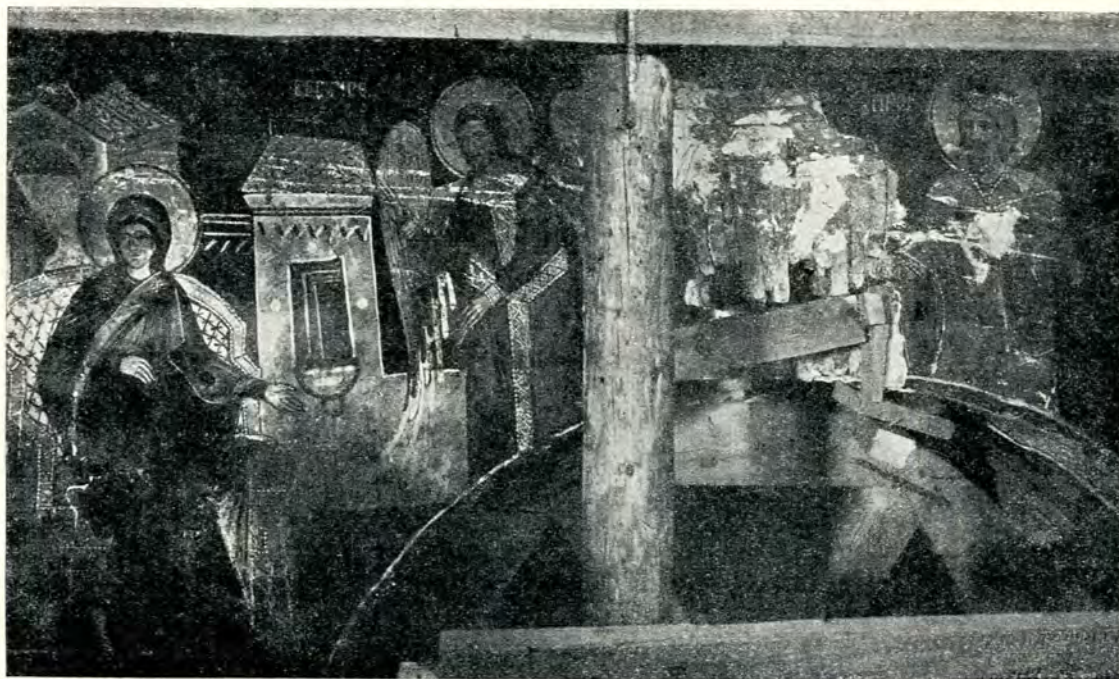
Fig. 102. Degradări interioare pe intradosul cercului de sud.

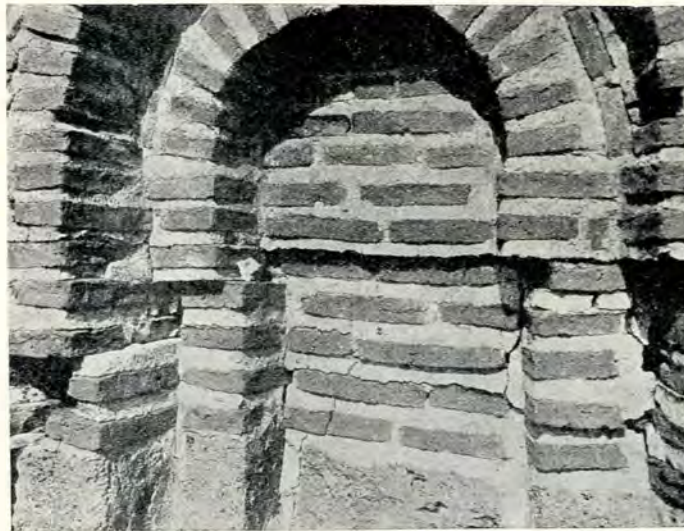
Fig. 103. Degradări în stânga ferestrei de vest a turlei.

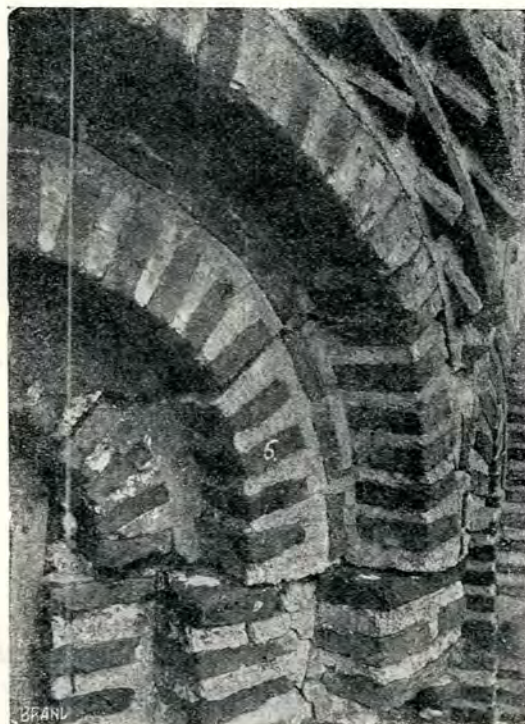
Fig. 104. Degradări în fereastra de est a turlei.

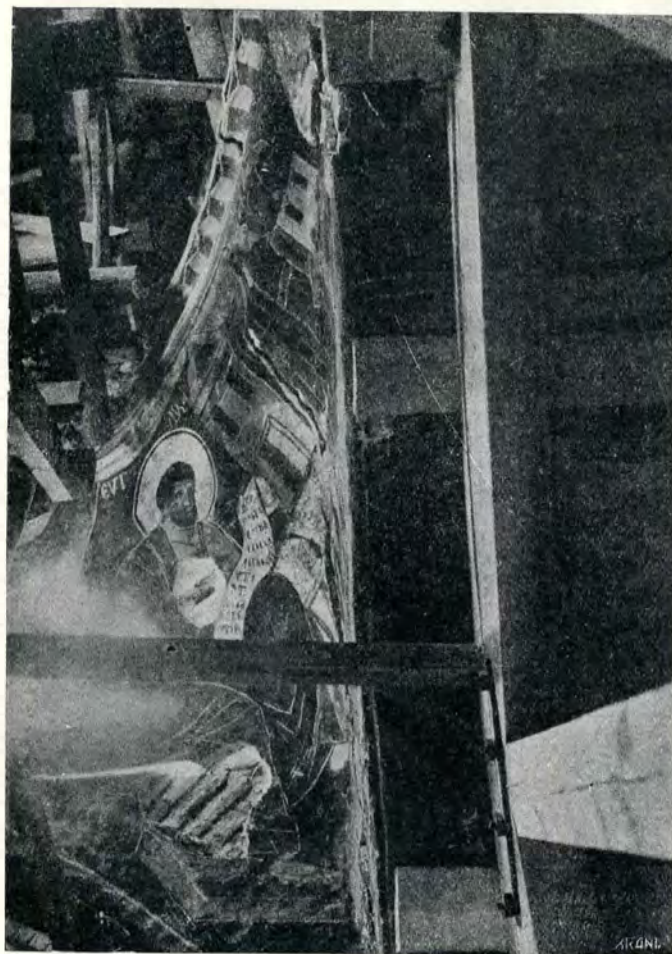
Fig. 105. Degradări interioare pe intradosul arcului de est.

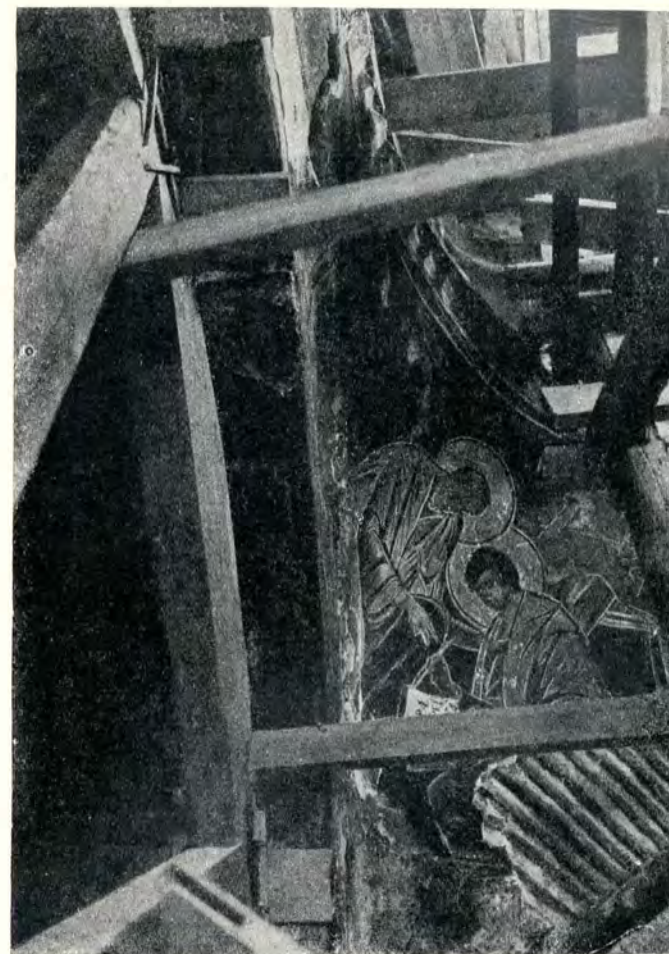
Fig. 106. Degradări interioare pe intradosul arcului de est.

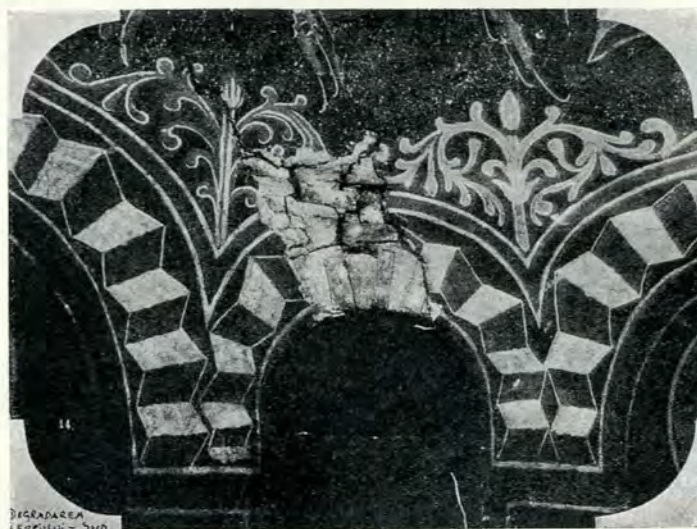
Fig. 107 Degradări interioare în nișele turlei, dintre ferestre.

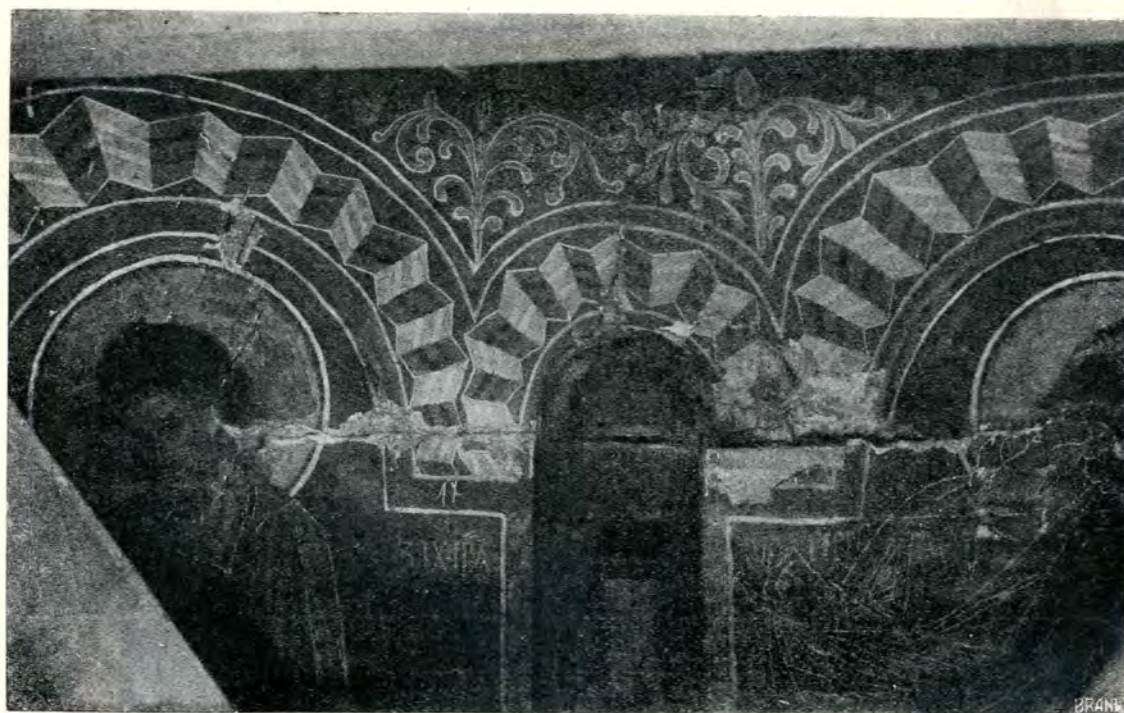
Fig. 108. Degradări interioare ale arcurilor ferestrelor turlei, spre Est.
