# Ruperi și căderi de poduri

RAMIRO GAVRILESCU

De aceia cele ce urmează le considerăm ca primul capitol al studiului accidentelor dela *Valea Largă*, studiu la care ar fi de dorit să ea parte toți acei cari ar putea aduce o contribuție cât de mică la luminaarea acestei chestiuni <sup>1)</sup>.

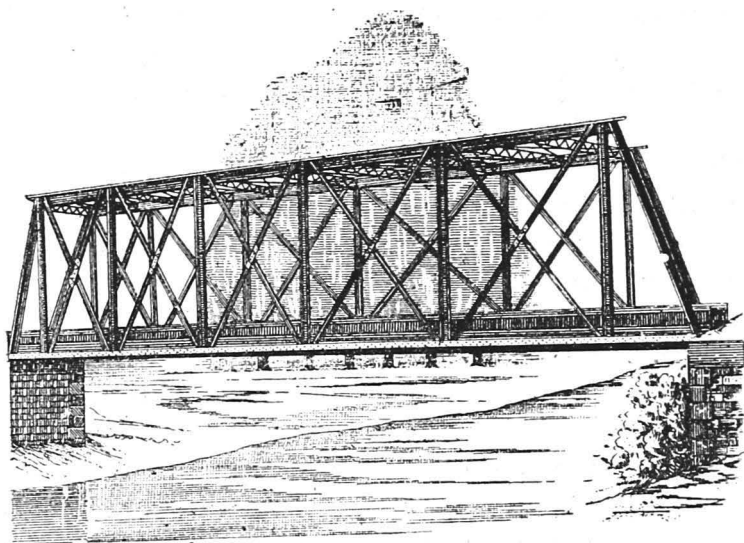
Fig. 2. Podul dela Mönchenstein (după consolidare)

În 1890 linia de *interes local* pe care era podul devenind *linie internațională* a fost nevoie și s'a și efectuat o consolidare pentru a permite trecerea locomotivelor grele. Considerările au fost mai mult locale și cu această ocazie s'au sporit rezistențele admisibile la 700 kil.cm<sup>2</sup> introducându-se însă în calcul secțiunile *nete*. S'au întărit antretoazele și prinderile longeronilor.

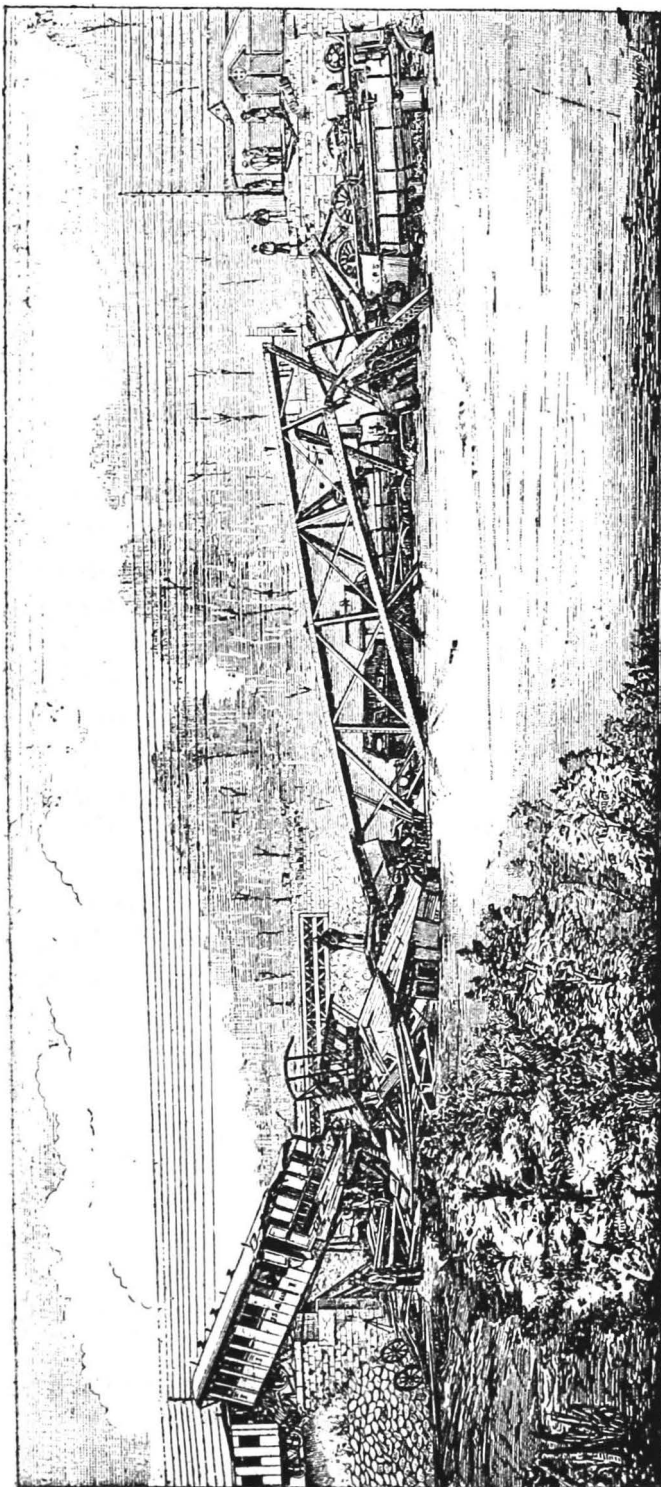
La 14 Iulie ora 2.30 după amiază la trecerea unui tren compus din 2 locomotive și 12 vagoane cu pasageri ce mergeau la Mönchenstein să asiste la un concurs coral, podul s'a rupt la mijloc provocând căderea în apă a celor două locomotive și a primelor două vagoane cari se aflau pe pod; Peste ele au mai venit celelalte vagoane până la al optulea care a rămas suspendat pe culea *Bâle*; numărul morților a fost de peste 100.

Fig. 3. Căderea podului de la Mönchenstein

Prima locomotivă ajunsese la culea Mönchenstein. Viteza trenului era de 40 kil. oră. După cădere podul prezenta foarte multe rupturi mai ales lângă culee.

Podul era slab și prezenta defecte de construcție ;  
Calitatea materialului nu era bună ;

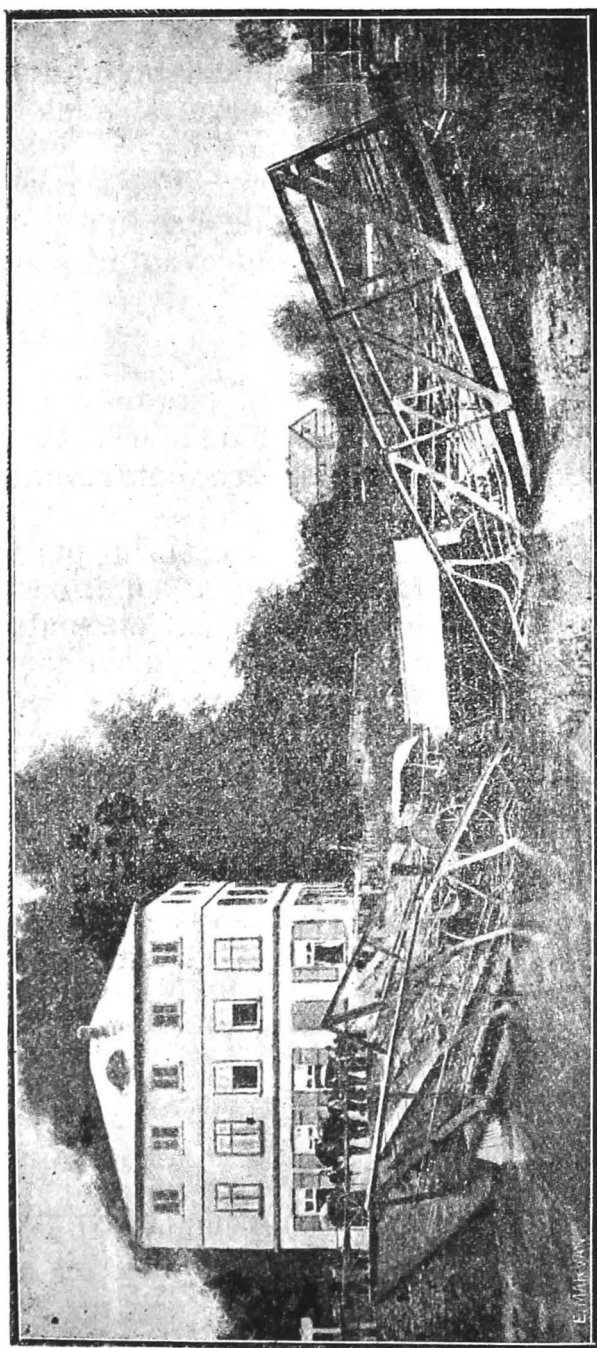
Situat la Praunheim lângă Frankfurt pe Main, podul peste *Niede* a căzut în August 1892 la trecerea unui compresor (fig. 4).

Fig. 4. Căderea podului peste Niede.

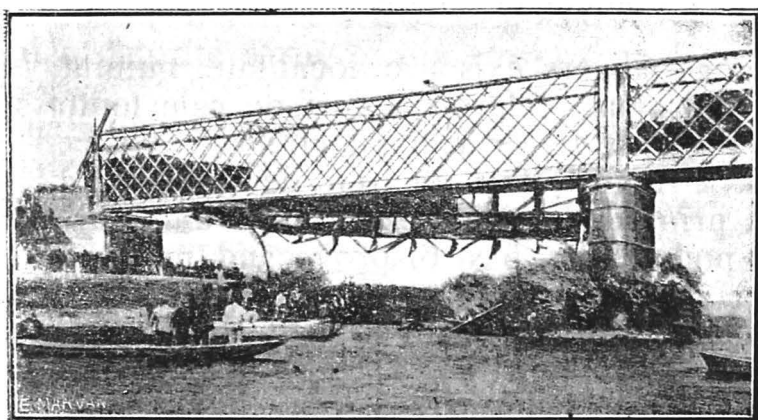
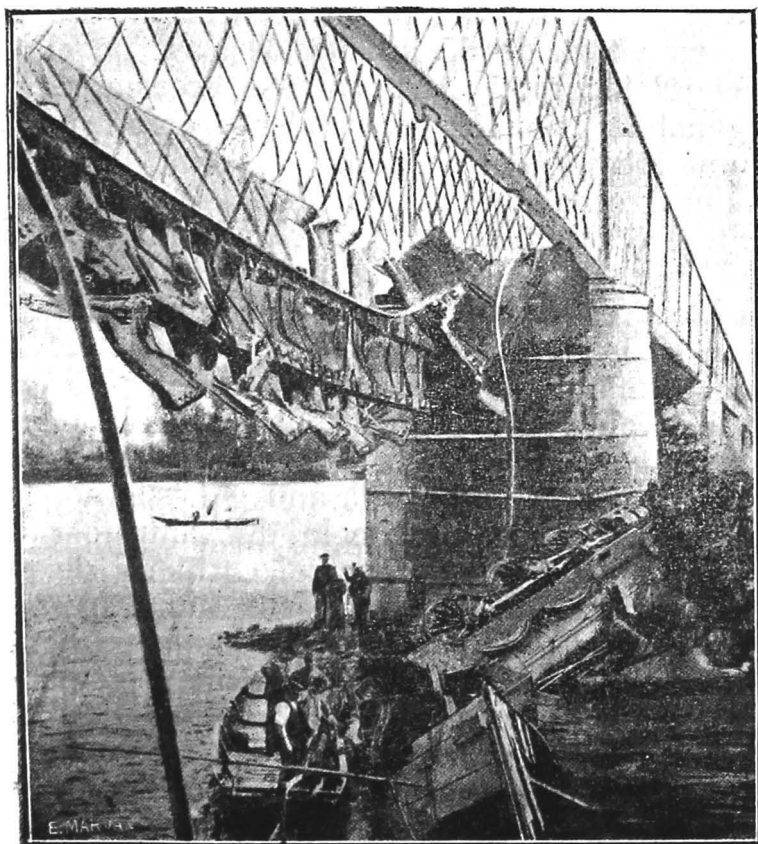
Fig. 5. Accidentul dela Pons de Cé.

Fig. 6. Accidentul dela Pons de Cé.

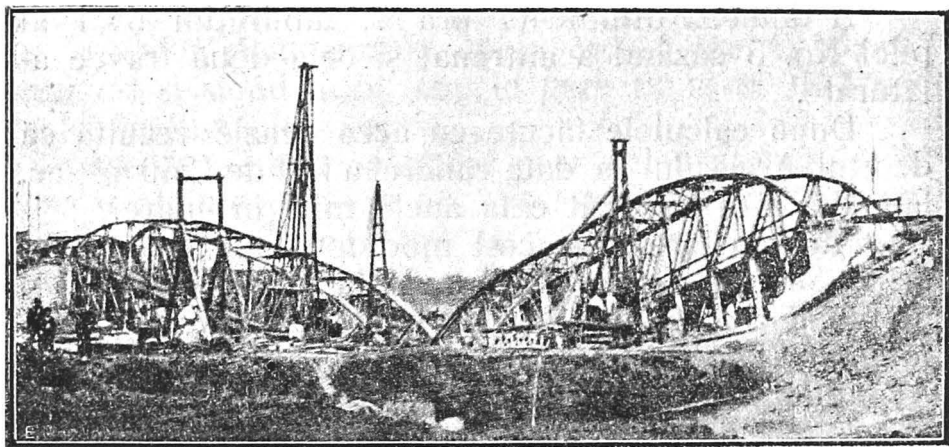
Fig. 7. Căderea podului peste Ialomița la Crivina.

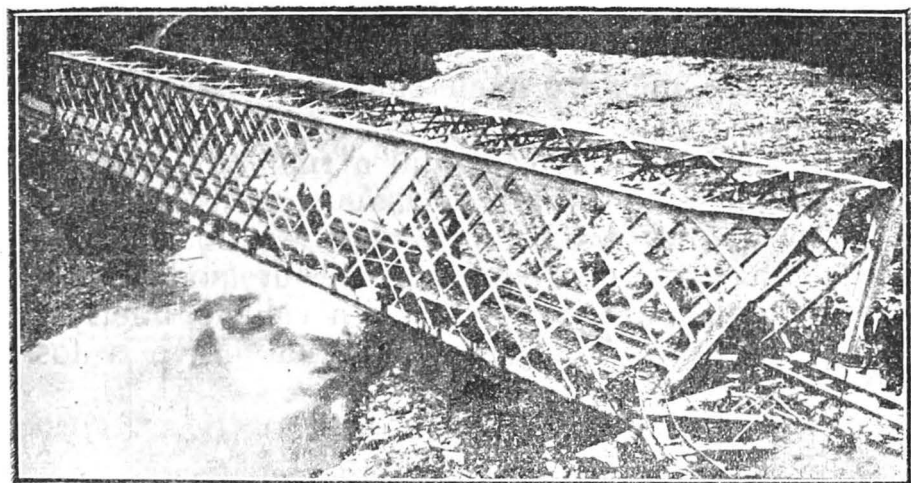
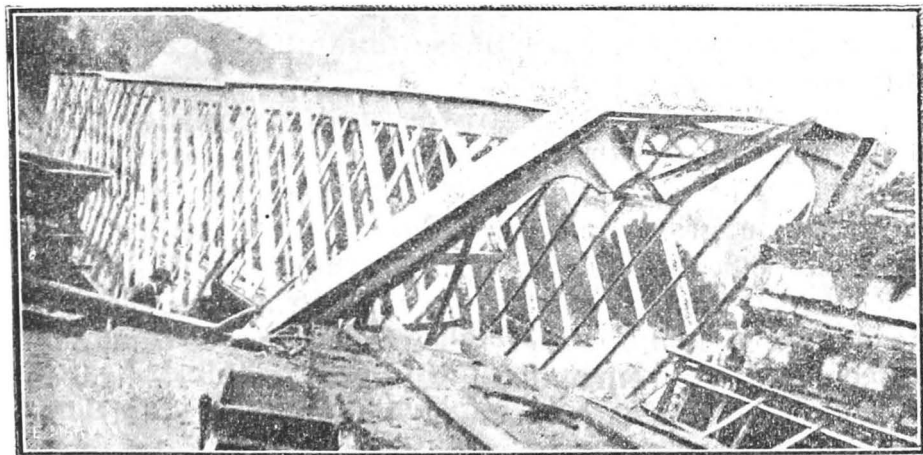
Cu această ocazie s'a putut constata diferența între cele două materiale întrebuințate în pod, înainte

Fig. 8. Ruperea podului peste Prahova kil. 55,7 în 1910.

și după consolidare; piesele de oțel s'au îndoit până

Fig. 9. Ruperea podului peste Prahova kil. 55,7 în 1910.

la  $90^{\circ}$  fără a prezenta nici fisuri, pe când cele de fier s'au rupt înainte de  $90^{\circ}$ .

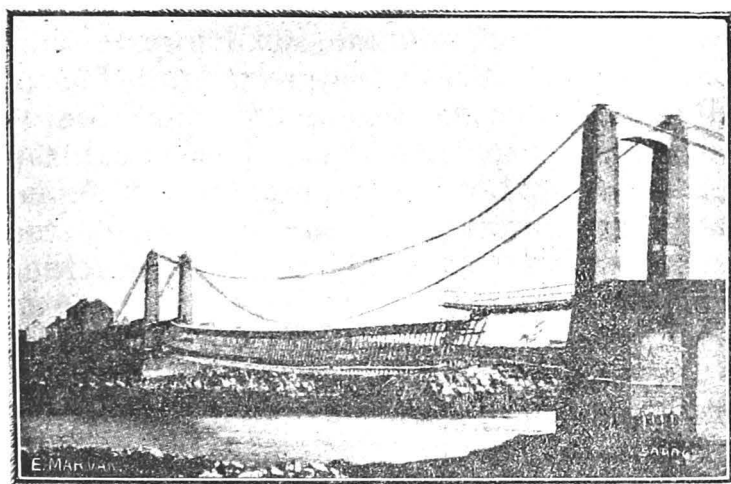
Fig. 10. Ruperea podului Lorois

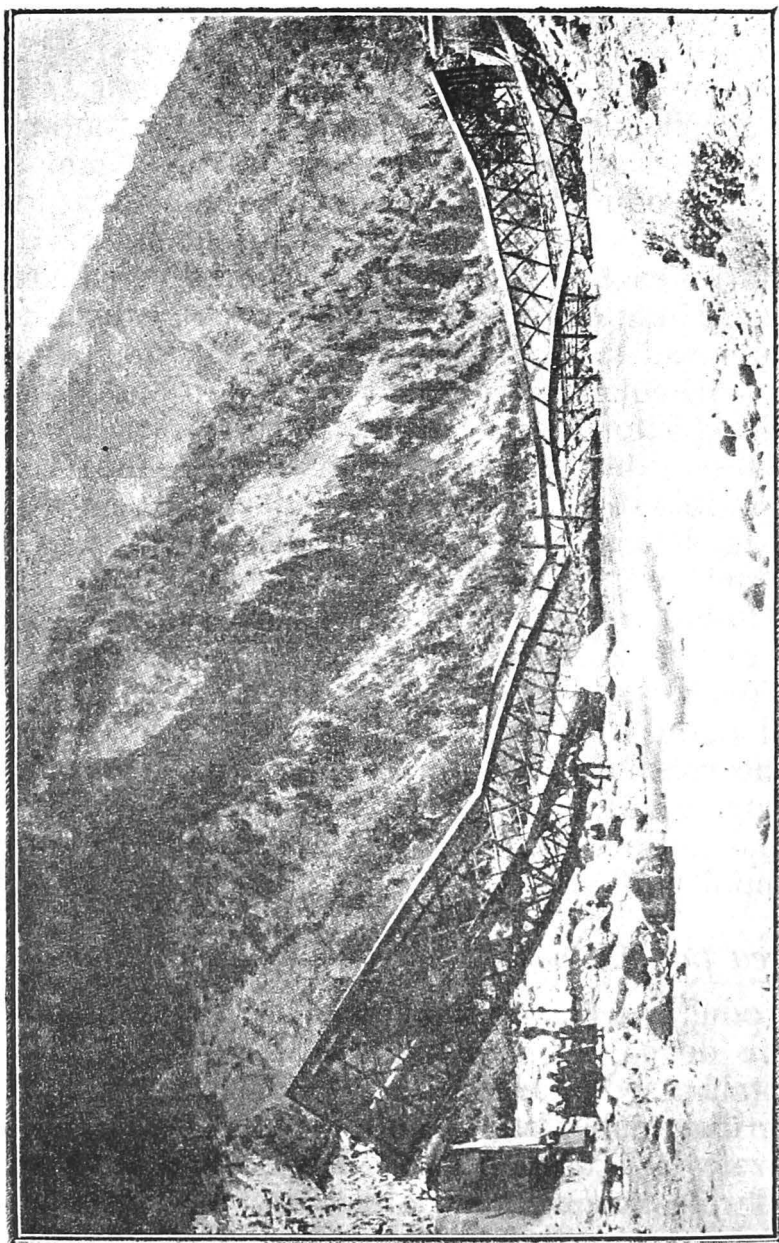
cabil e că nici la partea inferioară nu erau legături între tălpi, care probabil fusese uitate să se pună.

Fig. 11. Căderea podului peste Chiarso (la încercare)

Cauza căderii se datorește în primul loc flambajului tălpilor superioare.

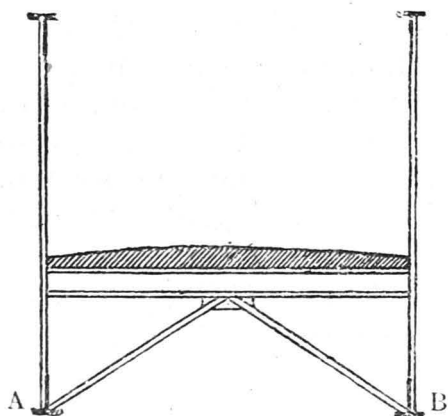
Fig. 12

Antretoazele aveau o inimă de 6 mil. iar barele punctului de susținere, ca să-l numim astfel, de la mijloc (fig. 12) erau formate cu câte o cornieră de  $\frac{50 \times 50}{6}$ .

Podul era slab și ca alcătuire generală și ca alcătuire elementară.

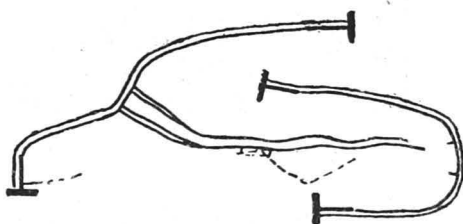
Fig. 13

la 21 Iulie 1894 deja pe două treimi din pod care luase o săgeată de 8 mil. iar tălpile superioare se apropiaseră între ele cu 10 centimetri. În acest moment deformarea a crescut brusc, grinzile replindu-se peste tablă (fig. 13) cu rupura tălpii superioare la mijlocul ei; aceasta a dus căderea podului de pe una din culei. Inginerul care supraveghea încercarea a fost omorât.

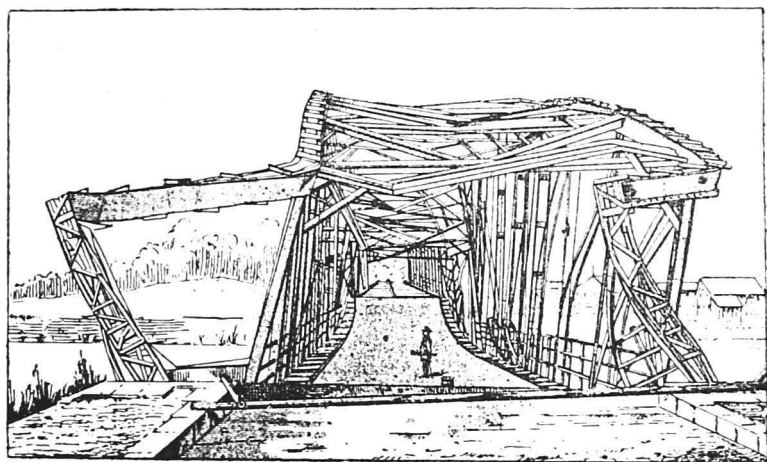
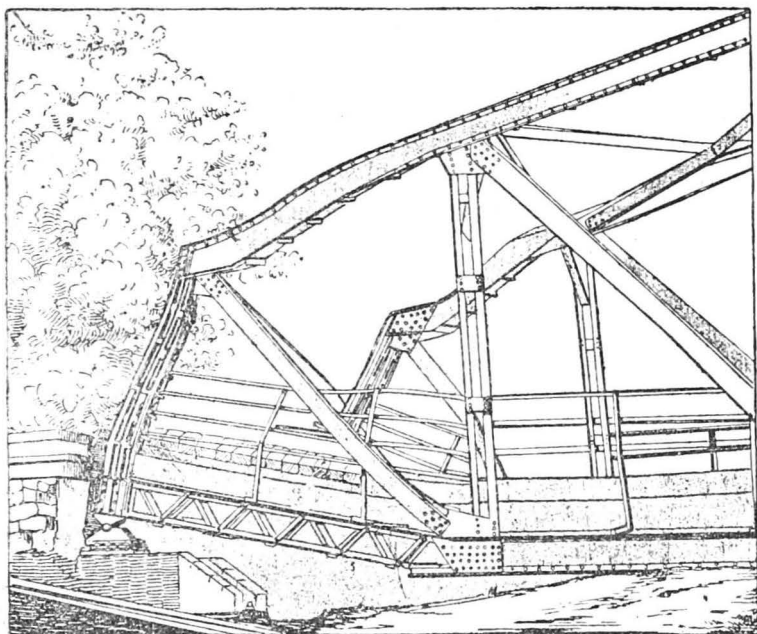
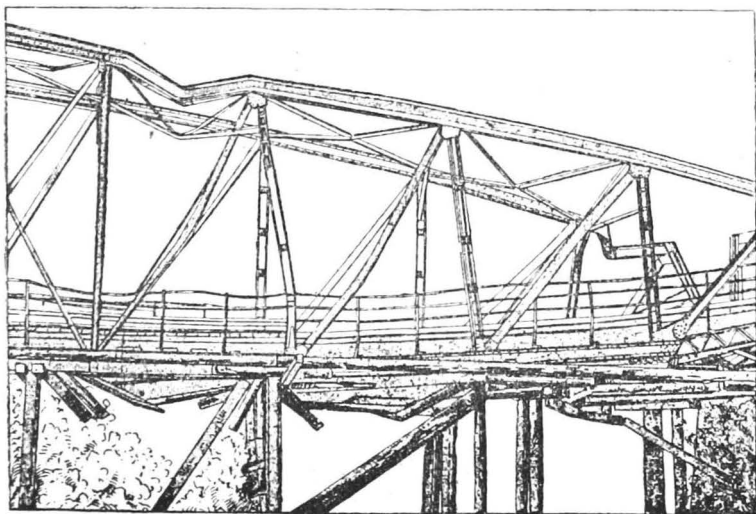
Căderea (fig. 14, 15, 16), se datorește insuficien-

Fig. 14. Ruperea podului peste Morava (la încercări)

ței pieselor supuse la flambaj, a căror elemente componente nu lucrau solidar din cauza alcătuirii lor, și economiei de material ce s'a urmărit la suprastructură. Montanții extremi în special erau slabi ; ei au cedat urmându-le flambajul, tălpilor superioare. Căderea s'a făcut pe eșafodaje cari nu erau încă ridicate.

Fig. 15. Ruperea podului peste Morava (la încercări)

Fig. 16. Ruperea podului peste Morava (la încercări)

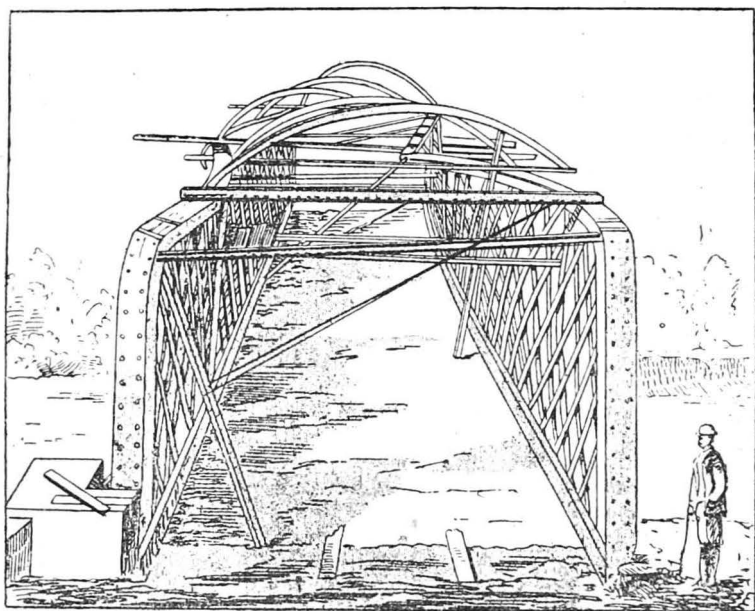
Podul urma să suporte o sarcină uniformă de  $200 \text{ kg./m}^2$  numai, dar a cedat prin flambajul tălpei superioare când sarcina de încercare ajunsese abia la  $\frac{4}{5}$  din ceea ce urma să suporte, (fig. 17).

Fig. 17. Ruperea podului peste Invernes (la încercări)

După calculele făcute, rezistența admisibilă la flambaj era de  $890 \text{ kgr./cm}^2$  dar acesta s'a produs la  $860 \text{ kgr./cm}^2$ .

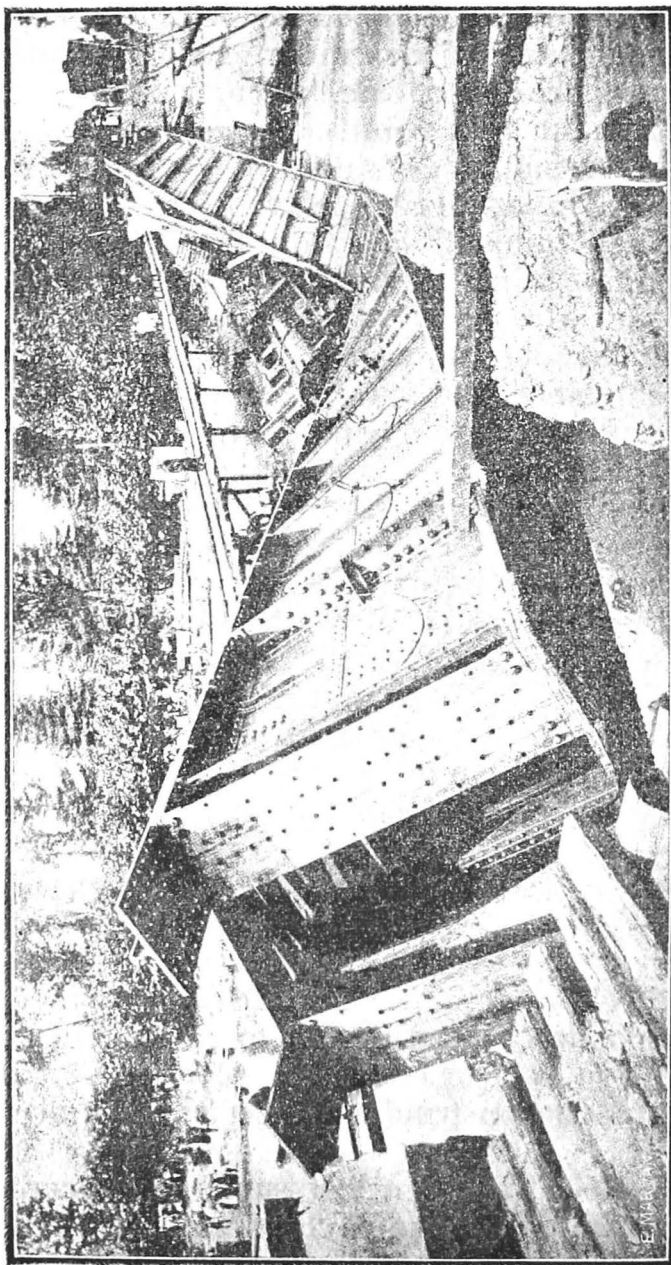
Fig. 18. Căderea podului dela Tarbes.

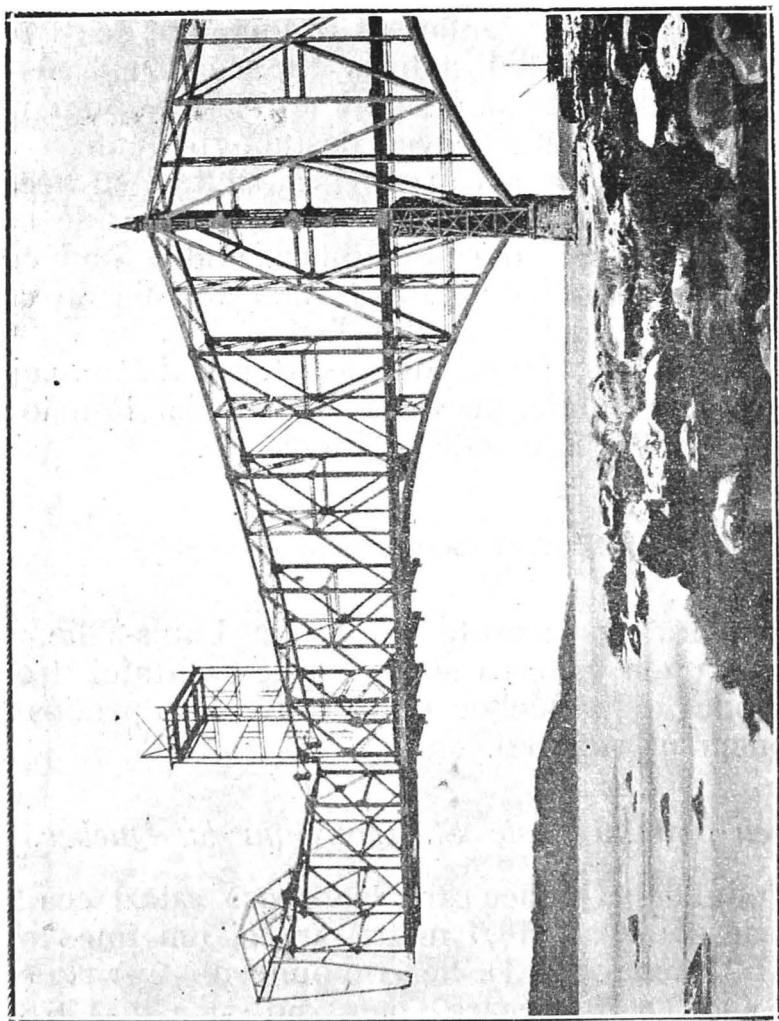
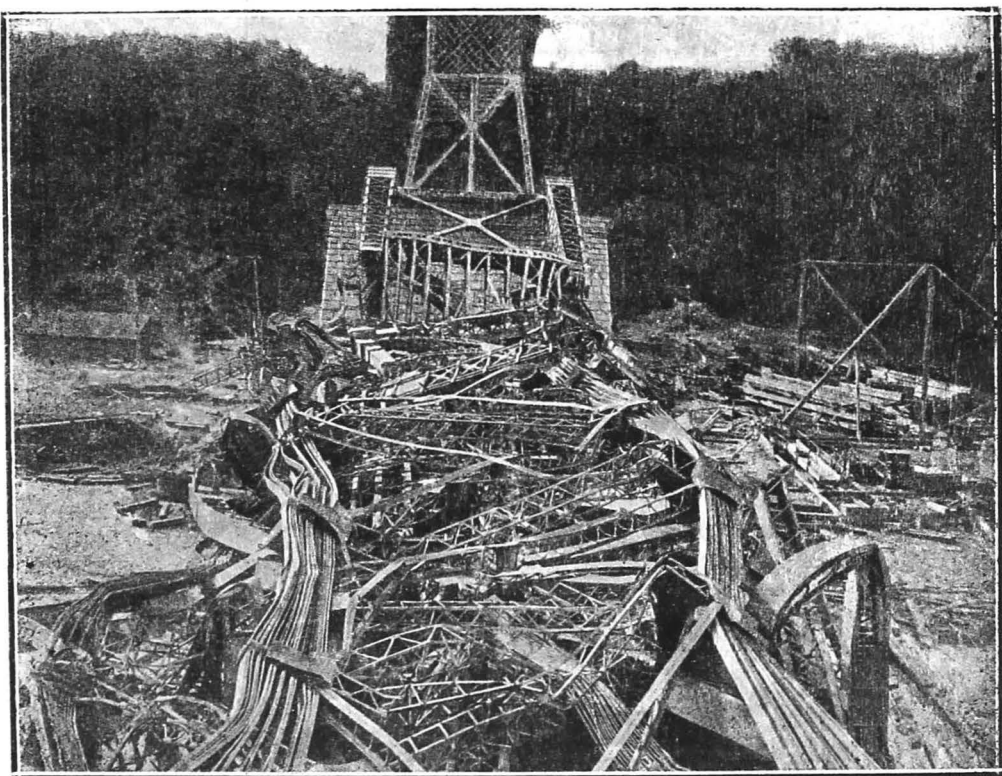
Fig. 19. Podul dela Quebec în timpul montării.

în faza din fig. 19. A cedat talpa inferioară, construcția prăbușindu-se (fig. 20). Ancheta a dovedit erori grave. Insuficiența tălpei inferioare la flambaj, care era alcătuită din platbande solidarizate din distanță în distanță, s'a manifestat întâi printr'o deformățiune destul

Fig. 20. Podul dela Quebec după primul accident.

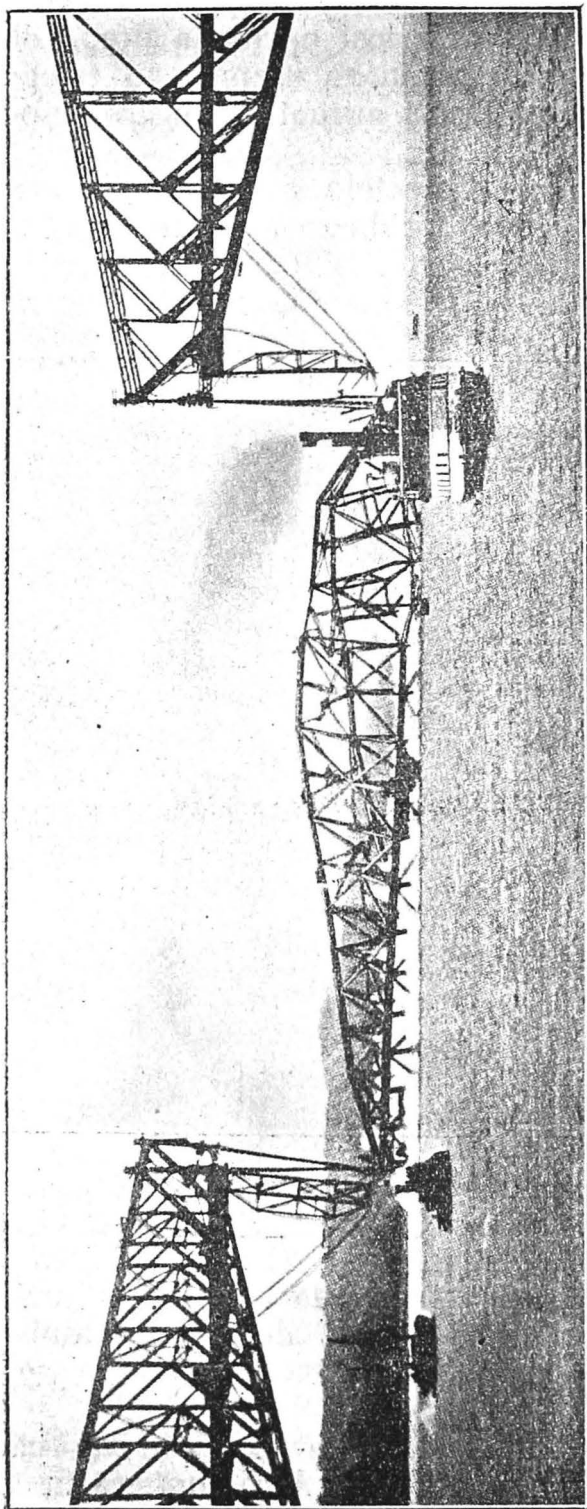
Ruperea unei părți din sistemul de ridicare a adus

căderea grinzei întregi (fig. 21).

Fig. 21. Podul dela Quebec (al doilea accident).

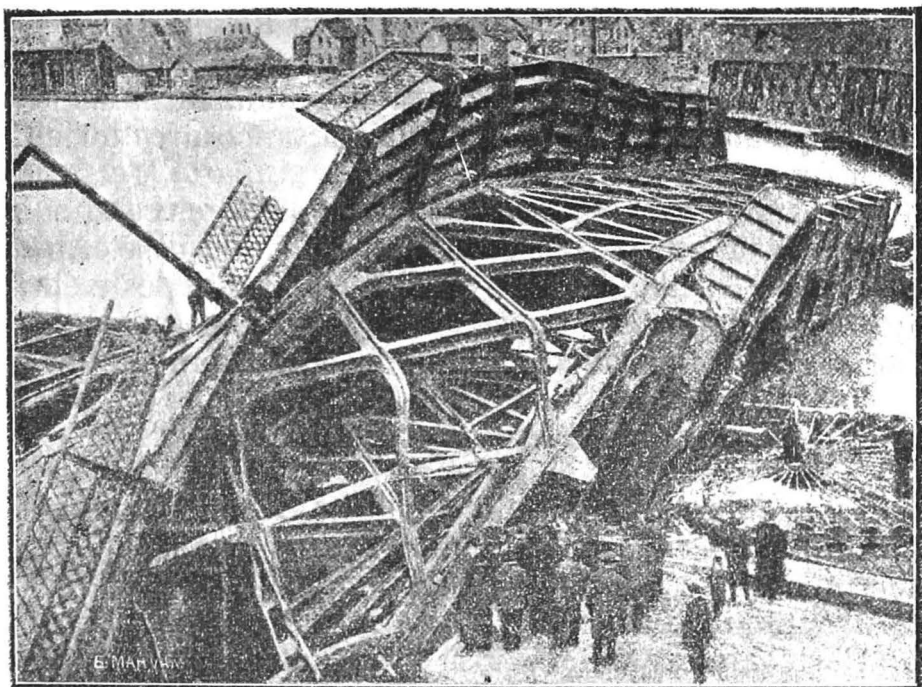
Fig. 22. Răsturnarea podului dela *Portage-Lake*.

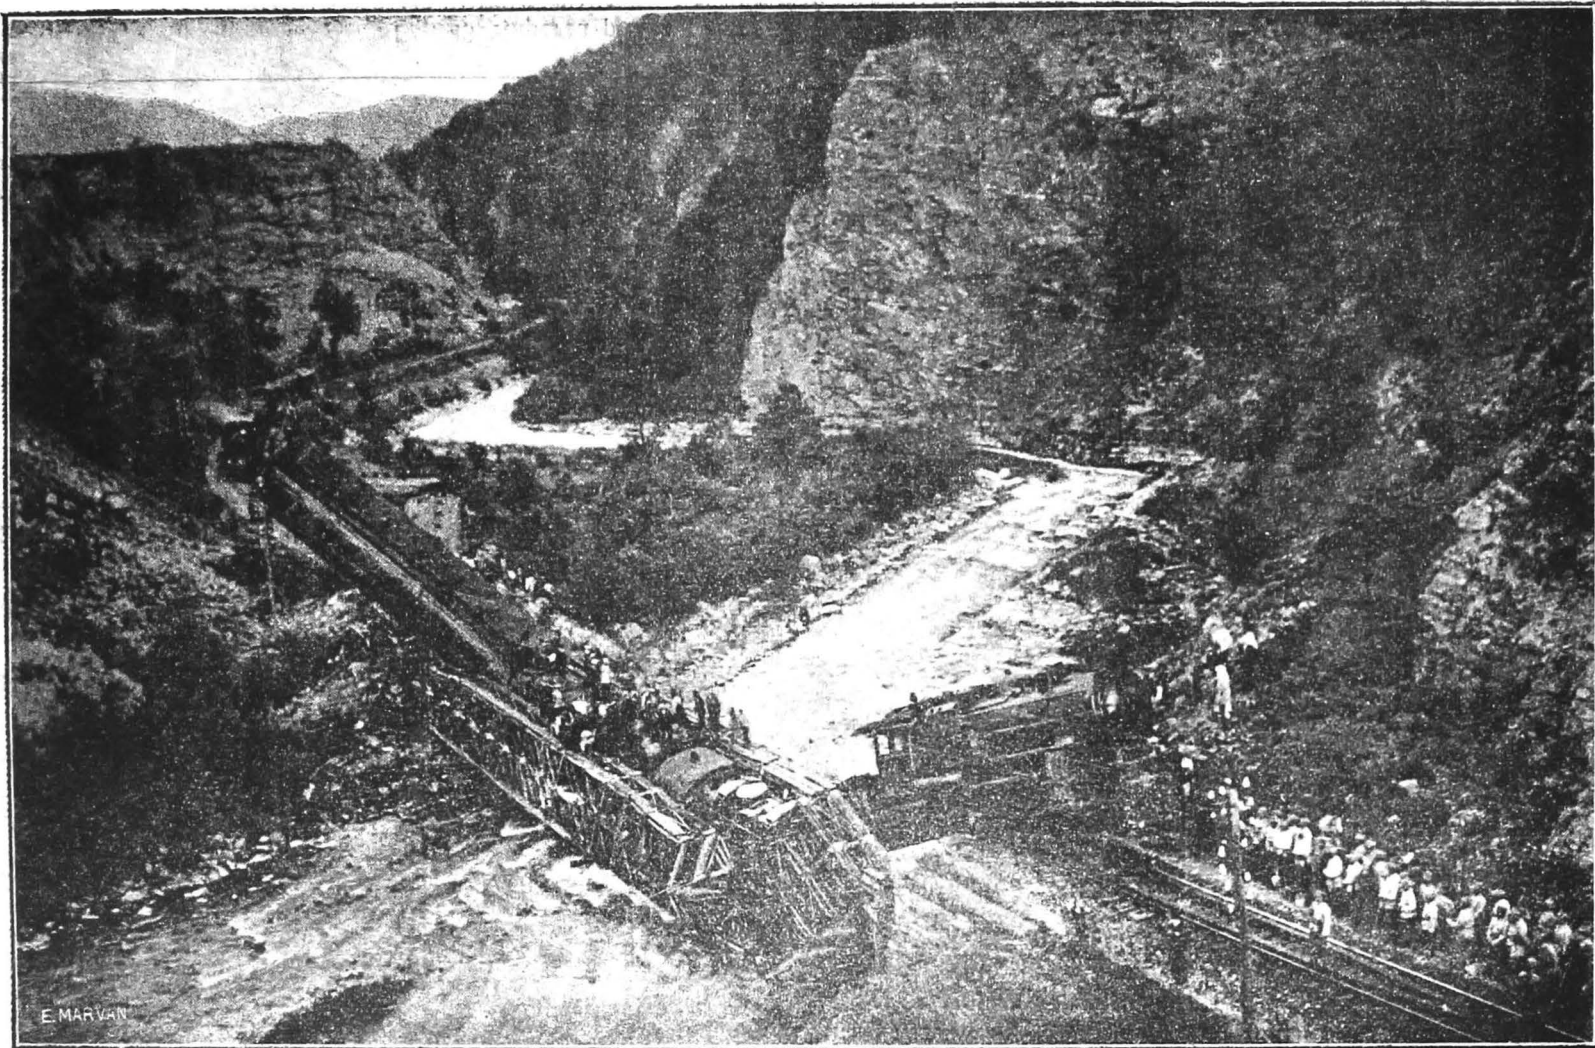
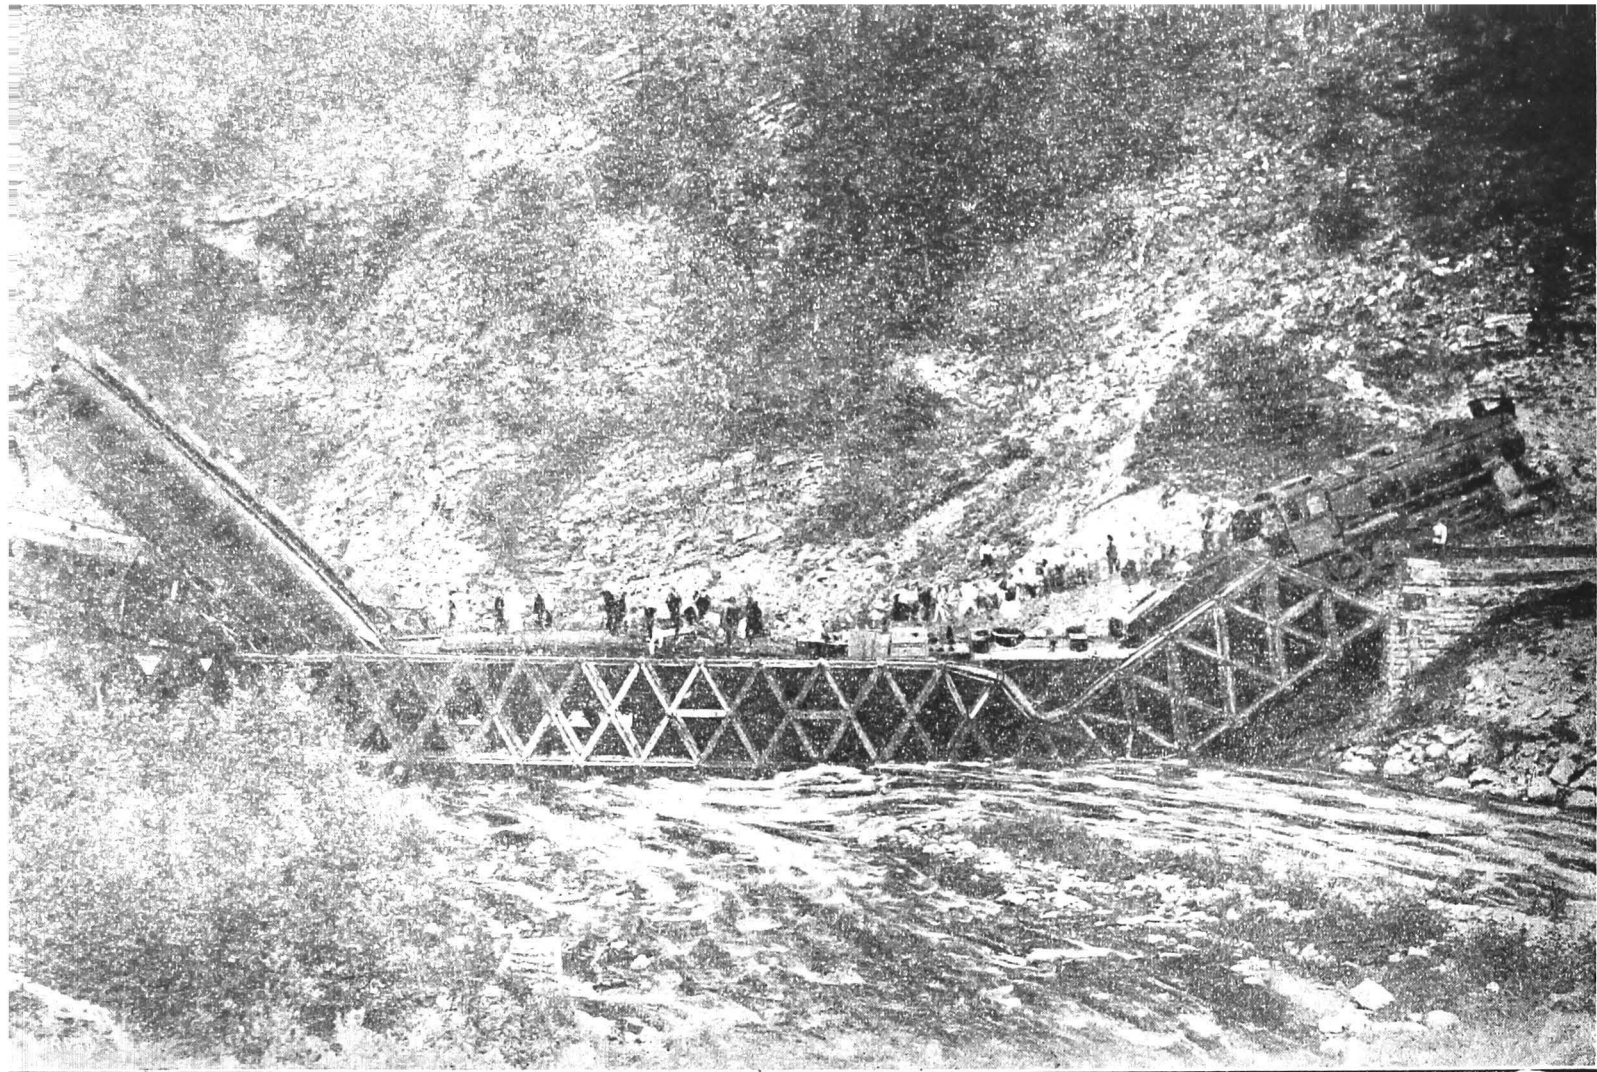
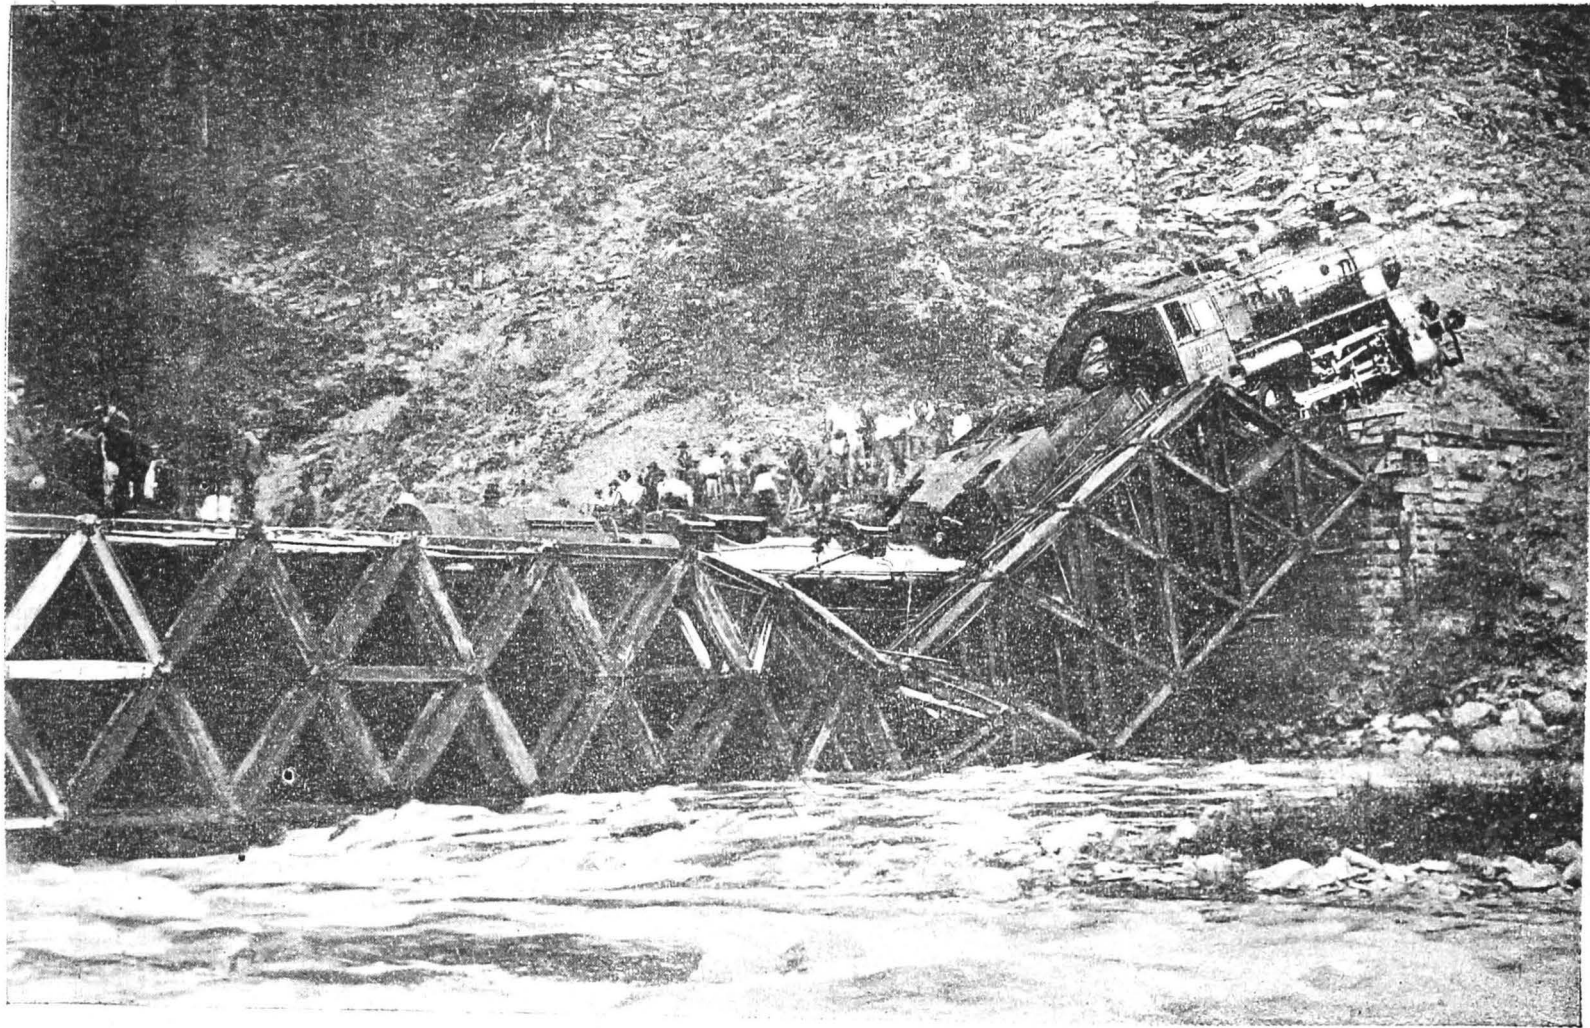
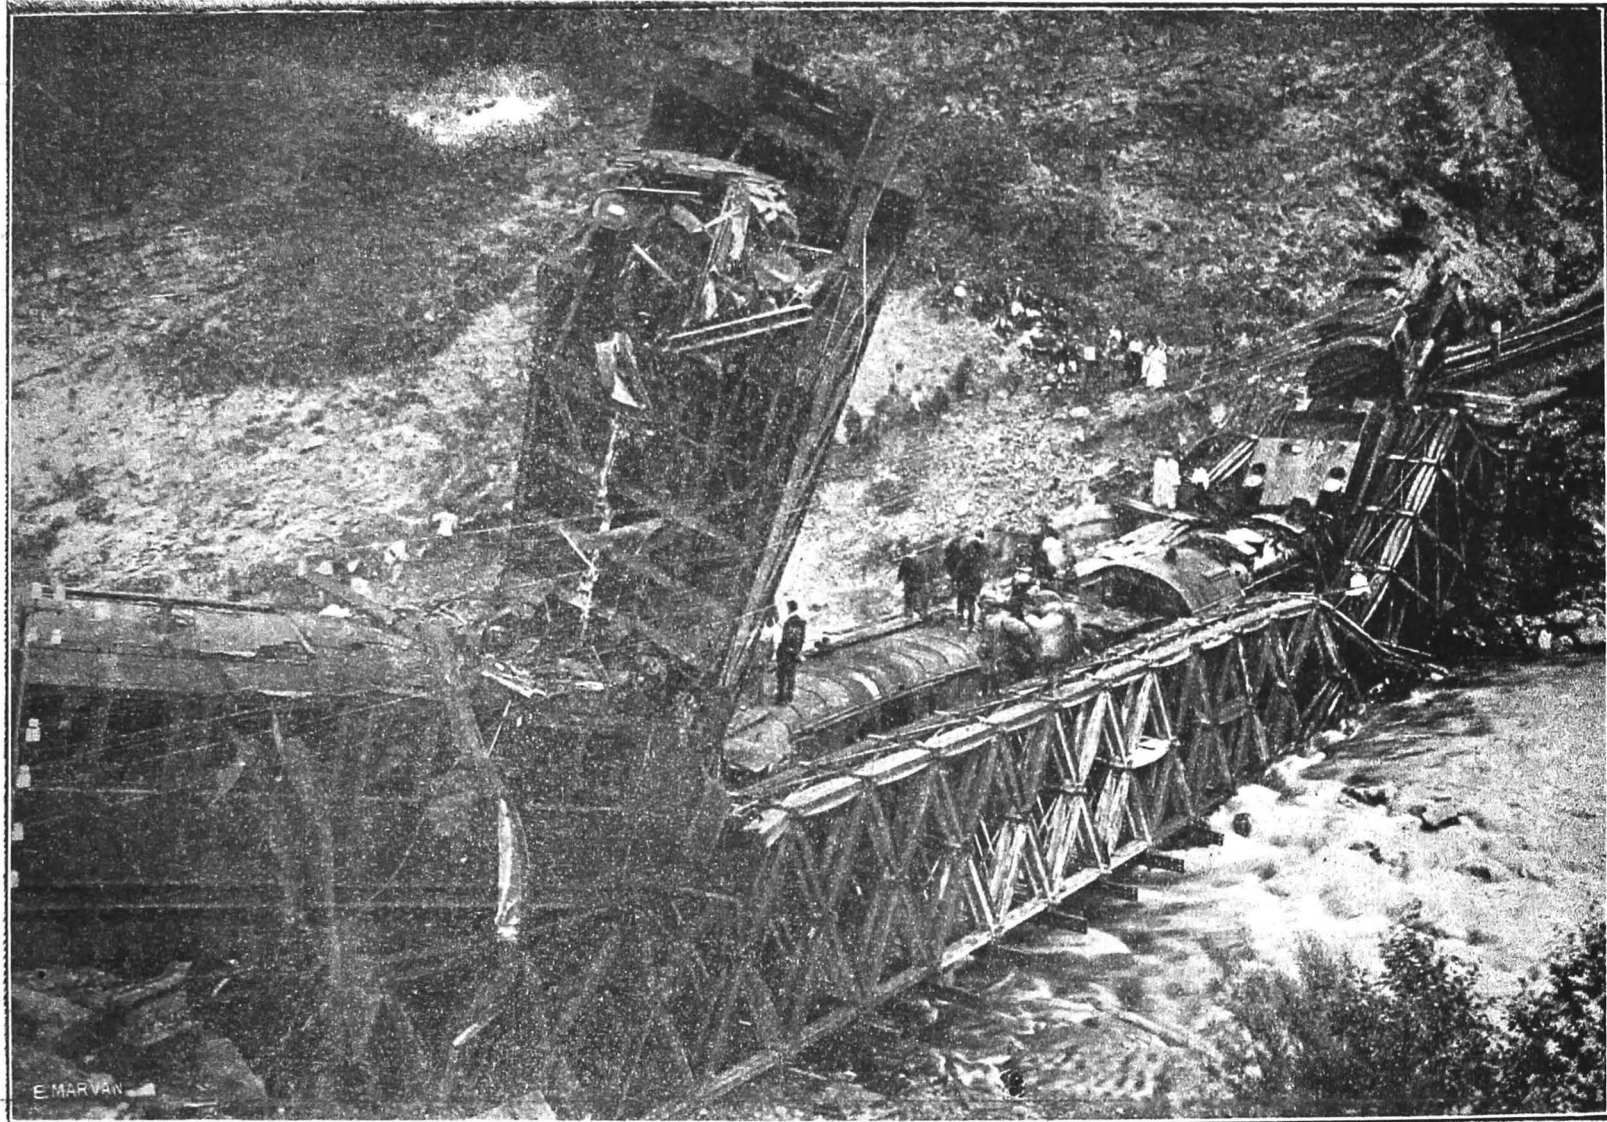
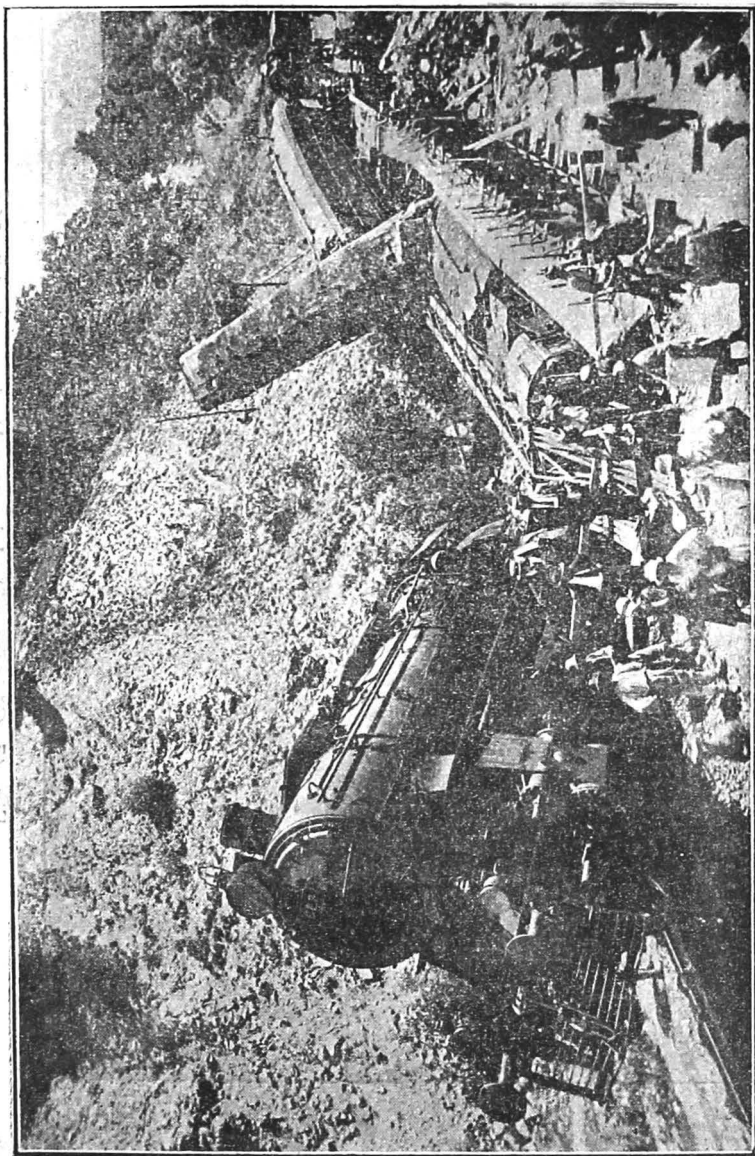
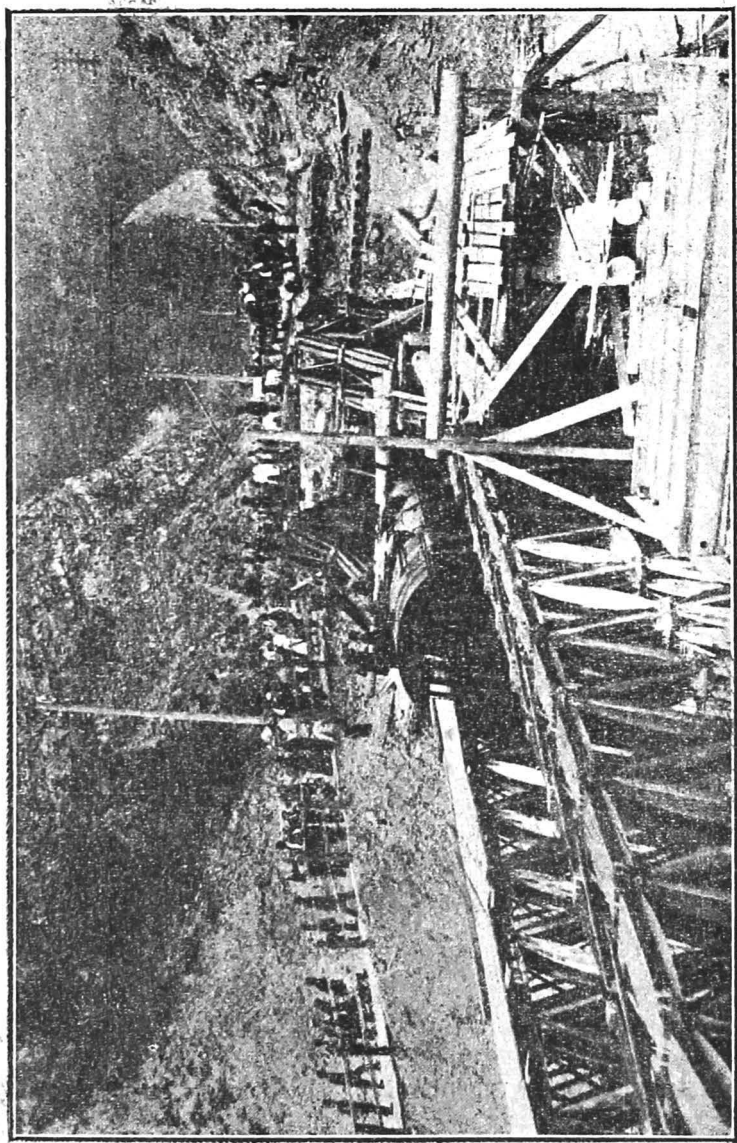
Fig. 42. Căderea podului peste Prahova la kil. 56,5

Fig. 43. Ruperea podului peste Prahova la kil. 56,5

Fig. 44. Căderea podului peste Prahova la kil. 56,5

Fig. 45. Căderea podului peste Prahova la kil. 56,5

Fig. 46. Căderea podului peste Prahova la kil. 56,5

Ruperea s'a întâmplat în Iulie 1922 la trecerea trenului de persoane ce mergea spre [Predeal (figurele 42—50).

Fig. 47. Căderea podului peste Prahova la kil. 56,5

Căderea a urmat cedărei pereților pe panourile

5, 6, 7 ale grinzei din amonte începând din spre Predeal.

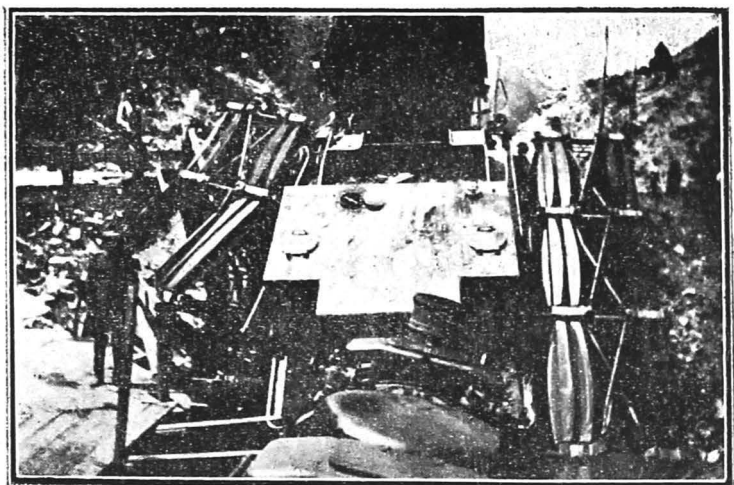
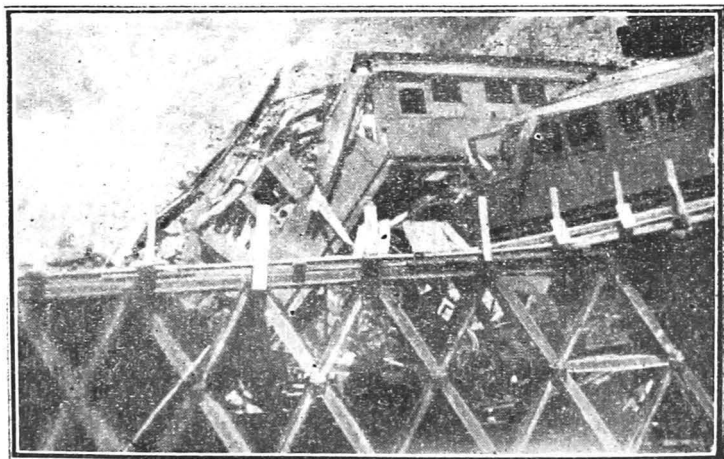
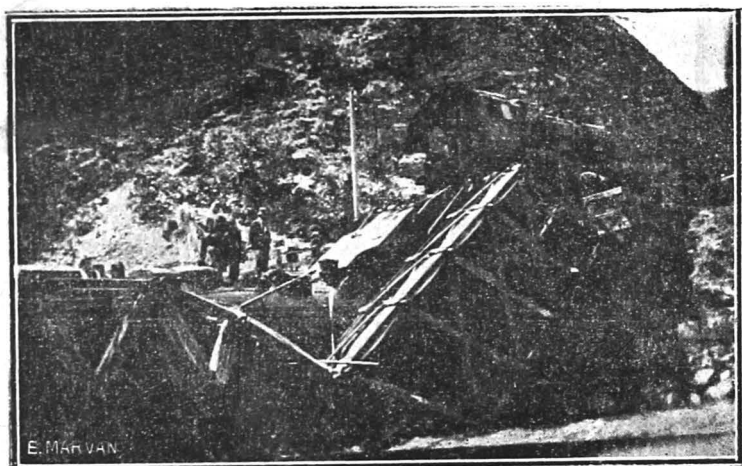
Fig. 48. Căderea podului peste Prahova la kil. 56,5 (detalii)

Fig. 49. Căderea podului peste Prahova la kil. 56,5 (detalii)

Al treilea vagon a rămas jumătate pe culee, ju-

Fig. 40. Căderea podului peste Prahova la kil. 56,5

mătate pe tălpile superioare ale podului pe cari le-a și deteriorat.
