# Ruperi și căderi de poduri

RAMIRO GAVRILESCU

De aceia cele ce urmează le considerăm ca primul capitol al studiului accidentelor dela *Valea Largă*, studiu la care ar fi de dorit să ea parte toți acei cari ar putea aduce o contribuție cât de mică la luminaarea acestei chestiuni <sup>1)</sup>.

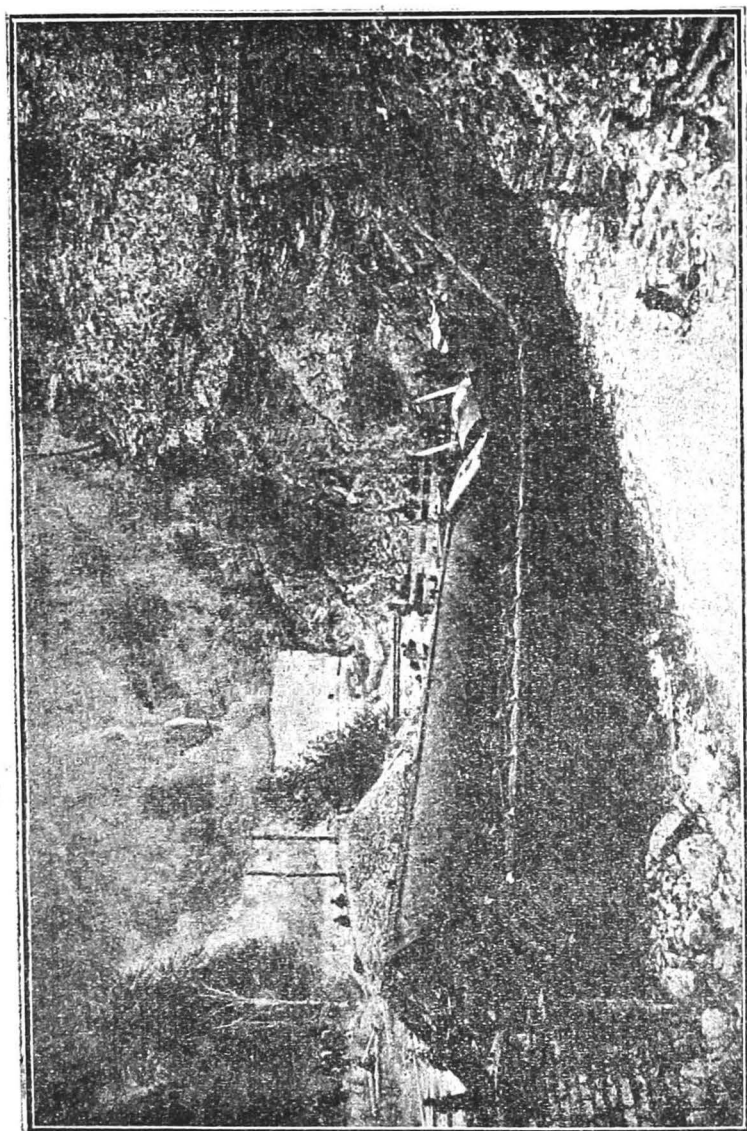
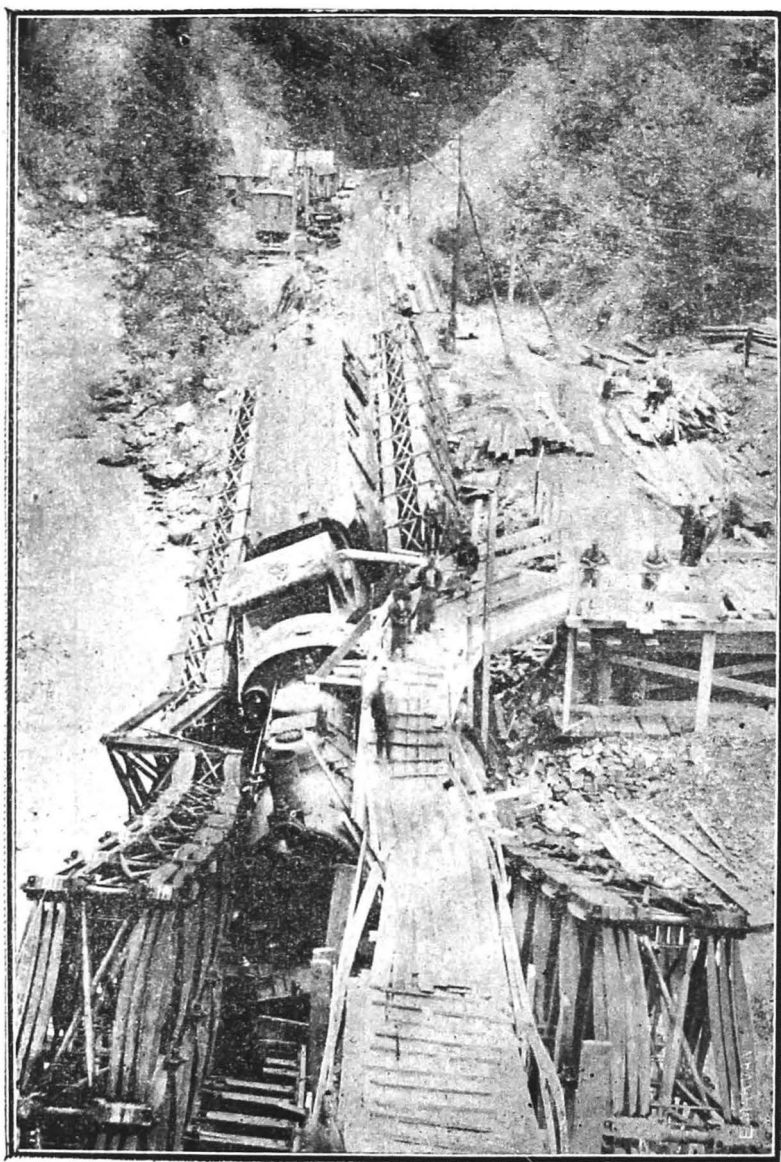
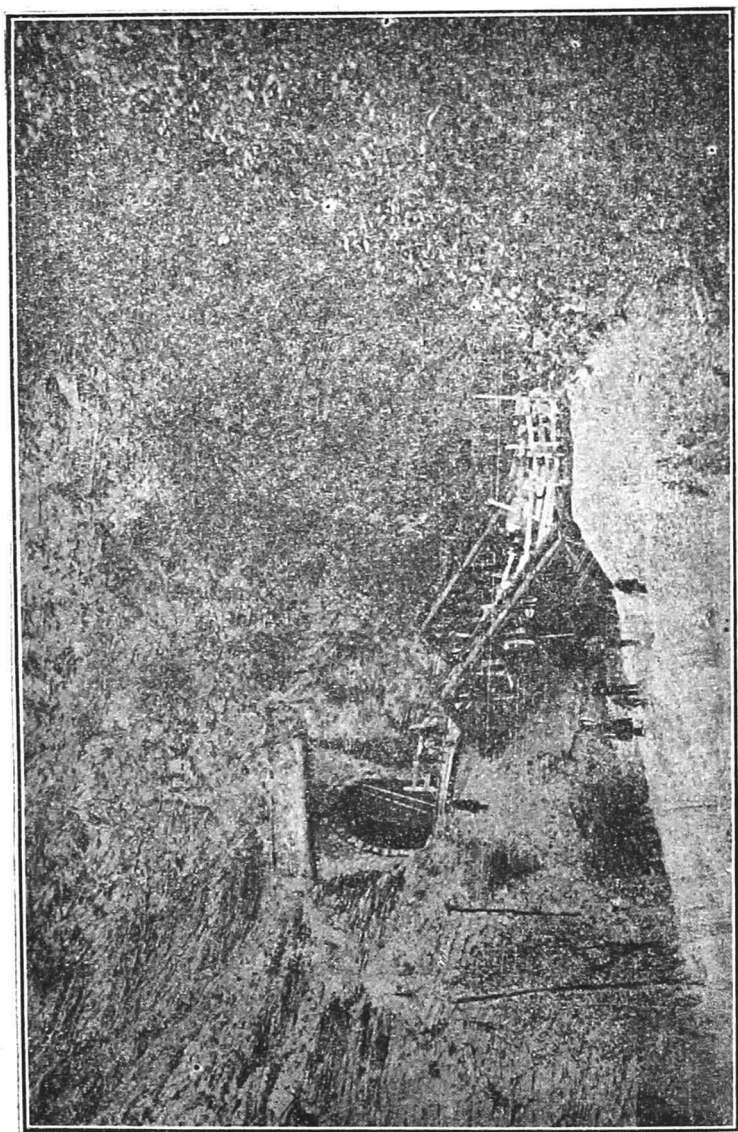
*Al doilea pod* (dela kil. 55,9) a căzut la trecerea altui tren de persoane venind de data aceasta din spre Predeal cu o viteză de 3 kil./oră numai, la trecerea pe pod. Trenul era remorcat de locomotiva No. 50.165 cu 14.3 tone pe osie a cărei diagramă e în fig. 53, ea era urmată de un vagon de bagaje cu 14,5 metri

distanță între osiile extreme, având gol o greutate de 28.700 kilograme (fig. 54, 55, 56).

Fig. 54. Căderea podului peste Prahova la kil. 55,9.

Fig. 55. Căderea podului peste Prahova la kil. 55,9.

Fig. 56. Căderea podului peste Prahova la kil. 55.9,

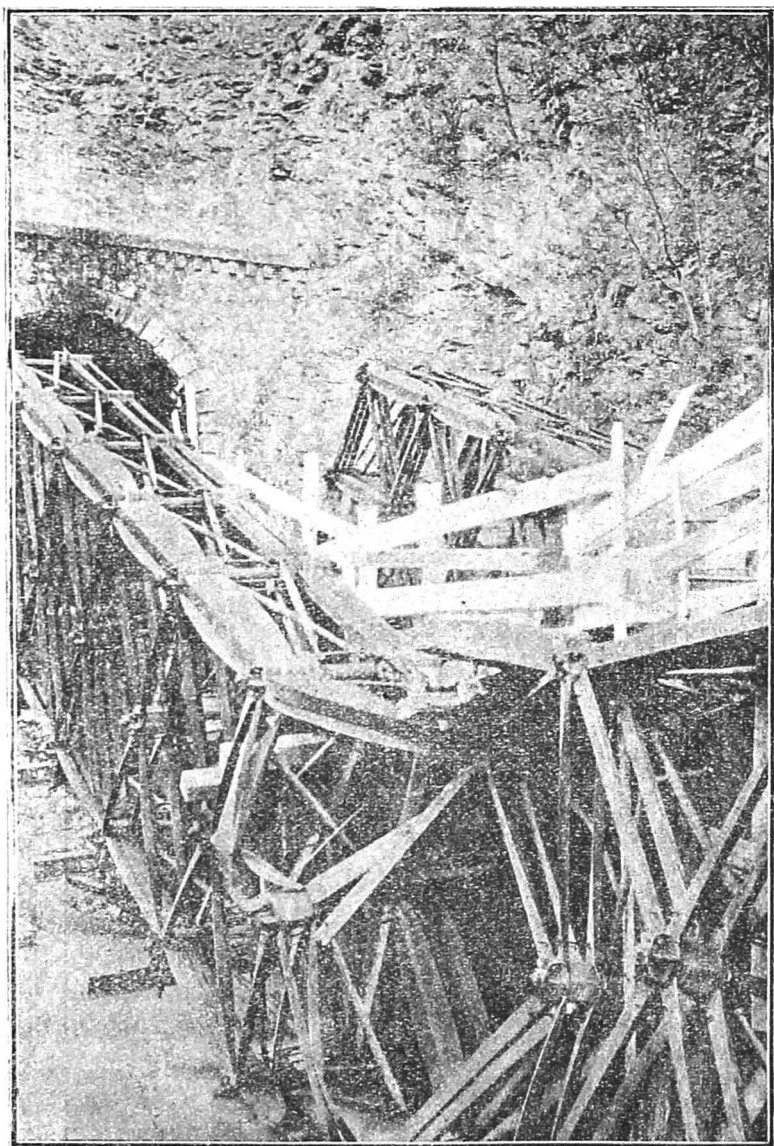
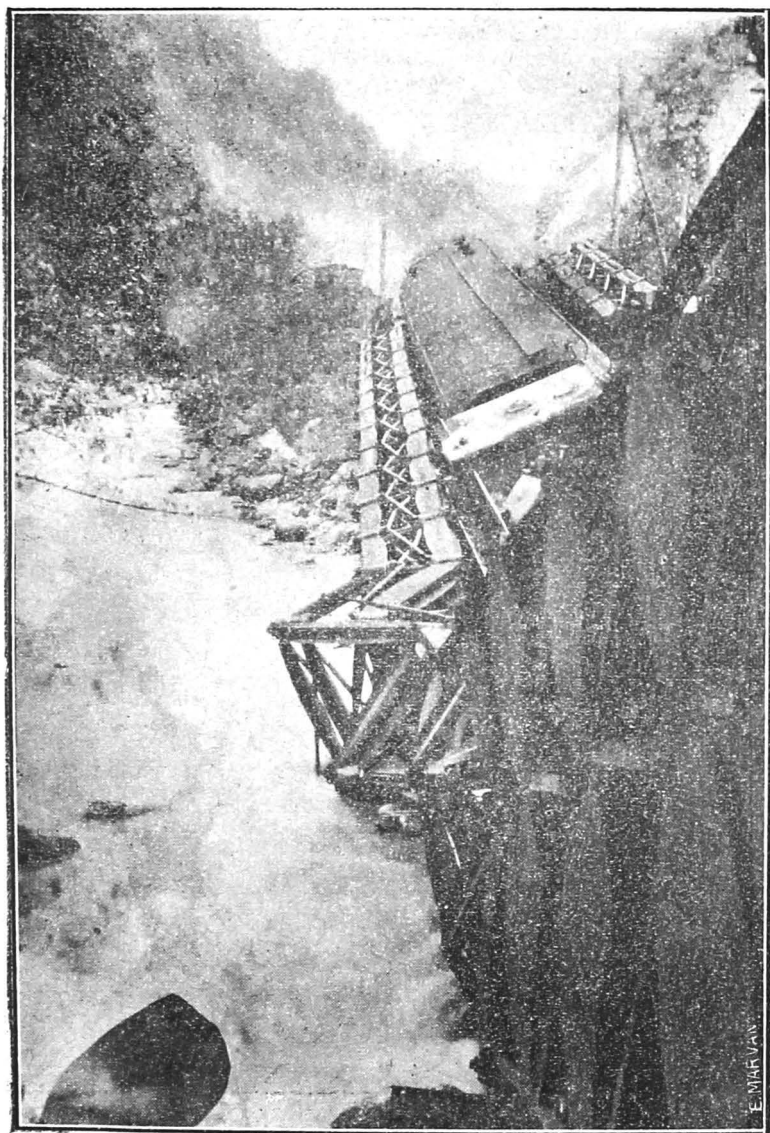
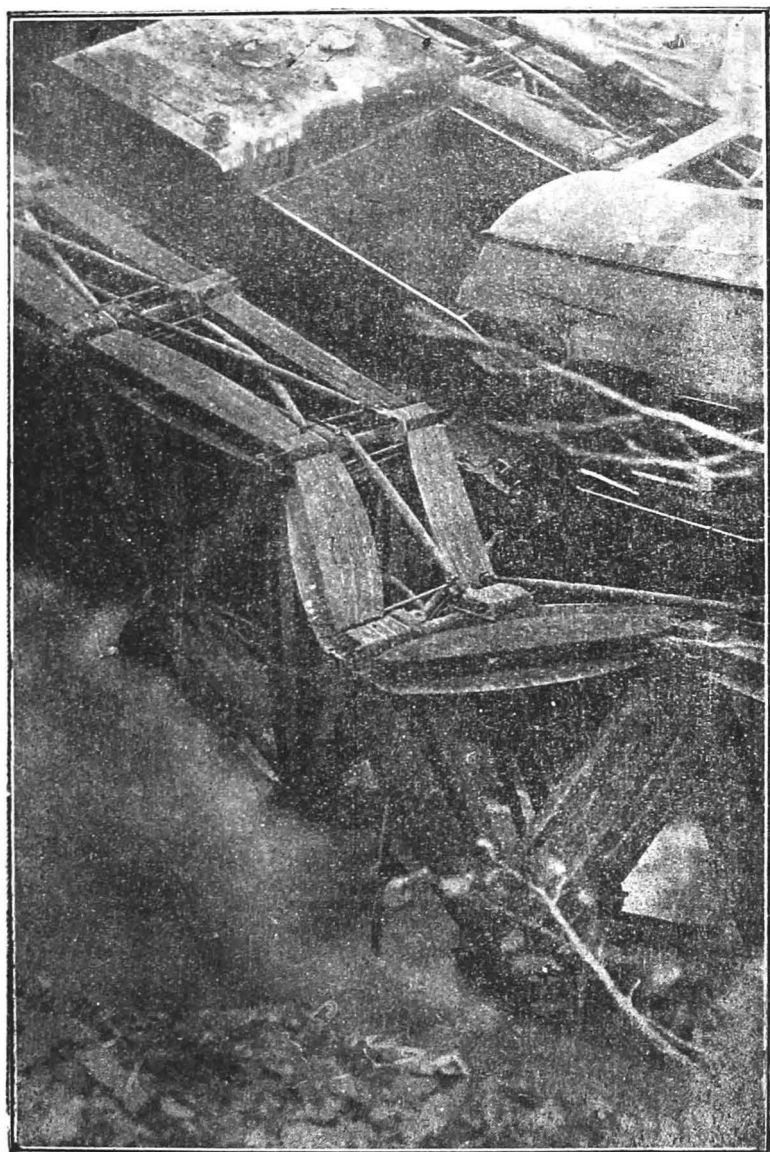
Ruperea s'a produs pe panourile 6 și 7 la grinda din stânga (Sinaia-Comarnic) și pe panourile 8, 9, 10

la cea din dreapta (fig. 57 și 58). În cădere podul a antrenat locomotiva care ajunsese cu botul la al 4-lea panou începând dela Comarnic și vagonul de bagaje care nici nu a deraiat.

Figurile 55, 57, 58 și 59 arată destul de clar detaliile.

Fără îndoială unele din deteriorări și ruperi de  
piese se datoresc și căderii podului, nu ele fiind  
celea cari au provocat căderea.

Fig. 57. Căderea podului peste Prahova la kil. 55,9 (detaliu).

Fig. 58. Căderea podului peste Prahova la kil. 55,9 (detaliu).

Fig. 59. Căderea podului peste Prahova la kil. 55,9 (detaliu).
