## RAPORTUL

### D-lor Ritter și Tetmajer asupra catastrofei de la Mönchenstein

La 14 Iunie a. c. pe linia Jura-Simplon (Elveția), 500 metri mai înainte de stația Mönchenstein, depărtată de 5 kilometri de Bâle (Basel) podul peste râul Birs s'au rupt în timpul trecerii unui tren de persoane, cauzând astfel o catastrofă de o însemnătate rară în analele drumurilor de fer și care a costat viața la mai bine de 100 de persoane.

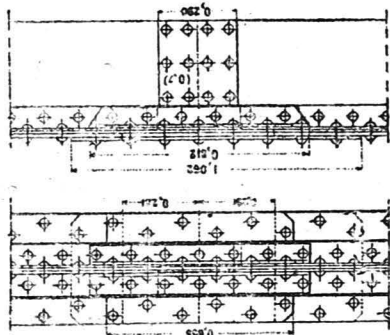
Fig. 9.

Forma secțiunilor tălpilor (fig. 8 indică secțiunile tal-  
pilor de sus în panourile 1 și 2, fig. 9 și 10 indică rostu-  
il e în talpa de sus și în cea de jos, fig. 11 indică sec-  
unele diagonalelor) este rațională. Mai puțin satisfăcătoare

este grosimea inimelor tălpilor; din punctul de vedere al  
modului de îmbinare a diagonalilor și din cauza puținei  
rezistenți transversale, grosimea de 10 mm. se poate con-  
sidera ca insuficientă. Ar fi trebuit ca inima talpei supe-  
rioare între două noduri, să fie întărită cu o cornieră.  
De asemenea la noduri distanța de 2,4 cm. între găurile  
de nit, lasă de gândit. Defectuos era de asemenea modul  
de îmbinări la noduri. Diagonalele erau fixate de tălpi

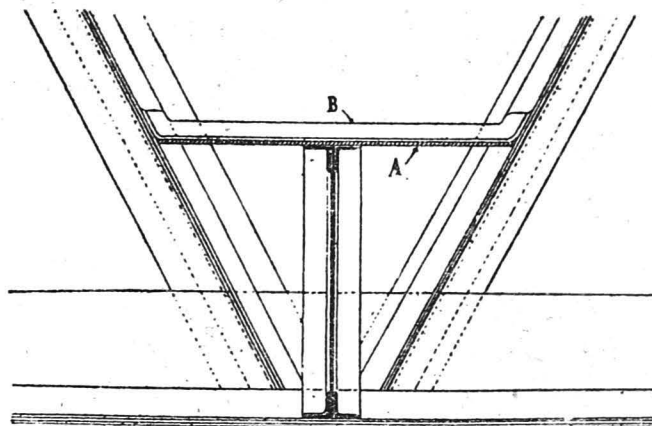
Fig. 12.

O îmbunătățire adusă proiectului a fost aceea propusă  
de inginerul șef al liniei, d-l Bridel, și care constă în le-

garea grinzilor transversale la partea lor superioară de  
diagonalele ce se îmbină la nod, după cum se indică în  
fig. 12.

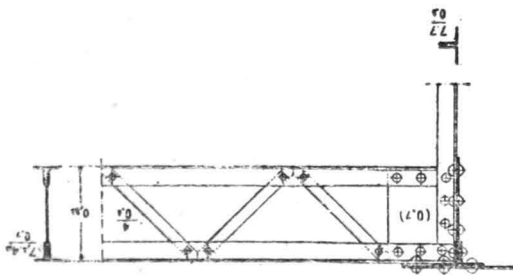
Fig. 16.

tanți în contraventuirea de jos lucrau grinzile transversale. Montanții contraventurii de sus constau din grinzi de 350 mm. înălțime și cu trei (fig. 16) Diagonalele astor contraventurii constau peste tot din corniere de  $80 \times 80 \times 10$ . În panoul din urmă și care avea formă triunghiulară, diagonala înclinată a contraventurii de jos consta din o cornieră cu brațe inegale și care leagă grinzile între ele; în contraventuirea de sus legătura de la capăt consta de o grindă identică cu cea care formează montanții acestei contraventurii. În punctele de încrucișare ale diagonalelor contraventurilor, ele erau tăiate și legate prin guseuri, și se legau de lamelele tălpilor prin câte trei nituri de 24 mm. diametru.

Montanții contraventurii de sus, inclusiv legăturile de la capăt, constau din 4 corniere de  $75 \times 45 \times 7$  și legate cu un treiu ce constă din platbande de  $40 \times 6$  mm., legătura cu talpa superioară era făcută cu ajutorul unei plăci de 7 mm. grosime și care se lega de inima talpei sau prin intermediul cornierilor montanților verticali sau prin corniere speciale. Guseurile grinzilor de la capăt erau numai de 5 mm. grosime și din cauza lipsei de spațiu legătura se făcea cu buloane.

Construcția contraventurilor era de asemenea defectuoasă. Legătura superioară de la capăt nu era destul de forte, cea-ce nu se căutase a se da, era lipsă la capăt a unui cadru destul de solid pentru transmisiunea presiunii vântului de sus la reazăm, și care la podul în ces-tiune se făcea prin diagonalele, de la cap ale grinzilor principale și care erau insuficiente.

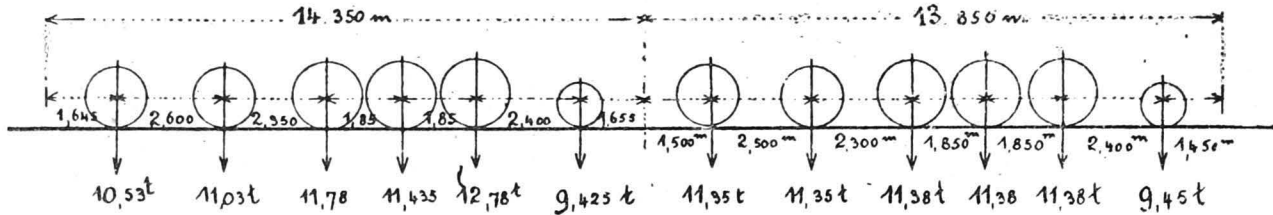
Fig. 18.

Trenul sub care s'au rupt podul se compunea din două locomotive de mare viteză a cărei distanță între axe și greutatea sunt indicate în fig. 18, din un vagon de bagagi, din unul de marfă de mare viteză, din un vagon de poștă și din 10 vagoane de persoane în total 36 osii.

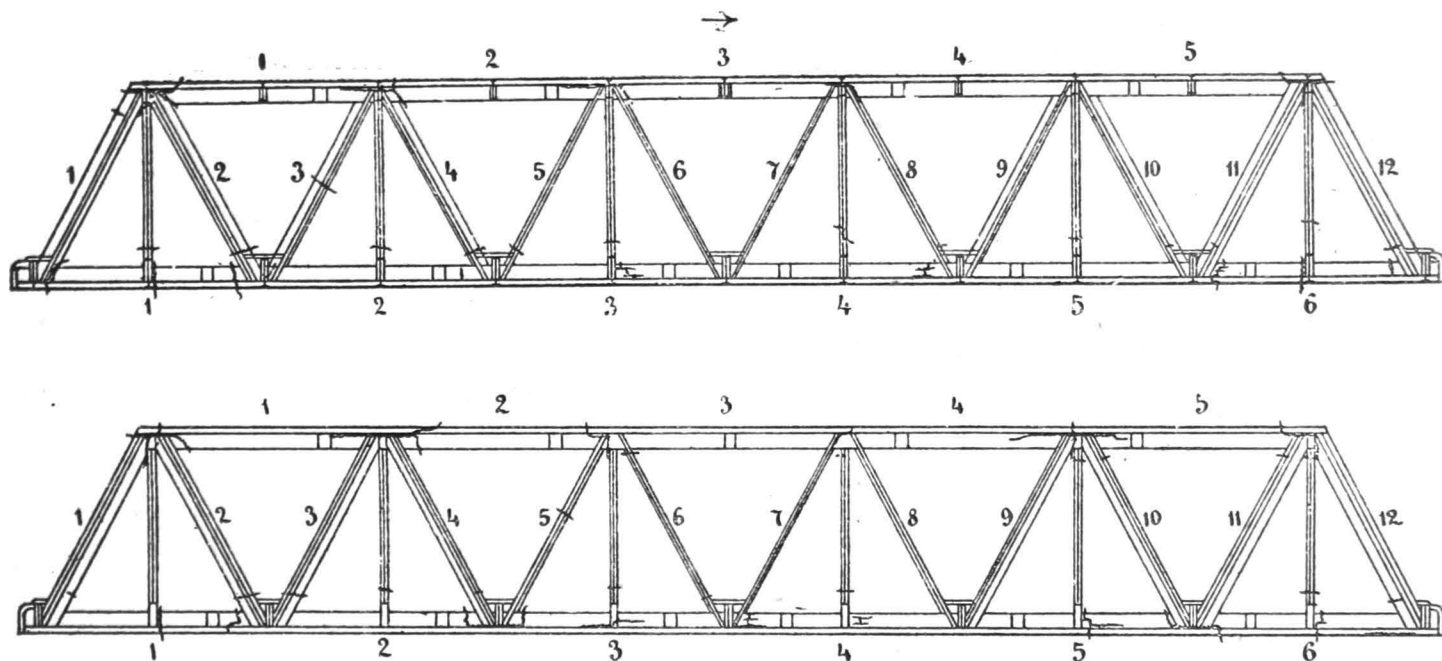
Fig. 19

**Ferăria podului după rupere.** Este greu a se descrie starea în care era ferăria după catastrofă. Numărul rupturilor era foarte mare. Este greu de asemenea a se spune dacă aste rupturi s'au produs în momentul rupei sau din cauza căderii materialului rulant a trenului.

Construcția indică, după cădere o pronunțată întoarcere spre dreapta (în amonte), de unde ar rezulta că grinda principală din dreapta a cedat în primul loc, totuși

și prima locomotivă prin căderea ei, a influențat astă întoarcere a construcției. Rupturile cele multe se aflau în apropiere de culee, în partea centrală se găseau diagonalele legate de tălpi, ceea ce se remarcă în astă parte era încovăeri de diagonale și mici crăpături. In fig. 19 sunt date grinda principală dreaptă și stângă reconstituită după rupere, săgeata indică sensul merului trenului în timpul căderii.

Talpa de sus a grindei principale din stânga s'a găsit dreaptă pe o lungime de aproape 20 m., și aceea a grindei din dreapta pe o lungime de 12 m. In cele mai multe locuri inima tălpei de sus era detașată de cornierele tălpei, probabil din cauză că inima nu era destul de rigidă, și că diagonala nu era trecută peste cornierele tălpiilor. Ambele tălpi de jos au suferit mai multe rupturi lângă culee; talpa grindei din stânga forma o singură bucată pe o lungime de 29 m., aceea a grindei din dreapta pe 25 m., totuși și pe aceste porțiuni prezintă mai multe încovăieri și rupturi parțiale. Cea mai mare deteriorare se găsea la nodul 5 al tălpei drepte și la întâlnirea diagonalei 4 cu 5; acolo inima era complet detașată pe o lungime de 1<sup>m</sup>,2.

Primele două grinzi transversale erau puțin deteriorate, cele opt din urmă însă foarte mult, stricăciunile erau mai mult în inimile lor. De remarcă că la capătul din dreapta a grindei transversale 5, guseul era încovoiat și după cum s'a zis mai sus, inima tălpei detașată de corniere.

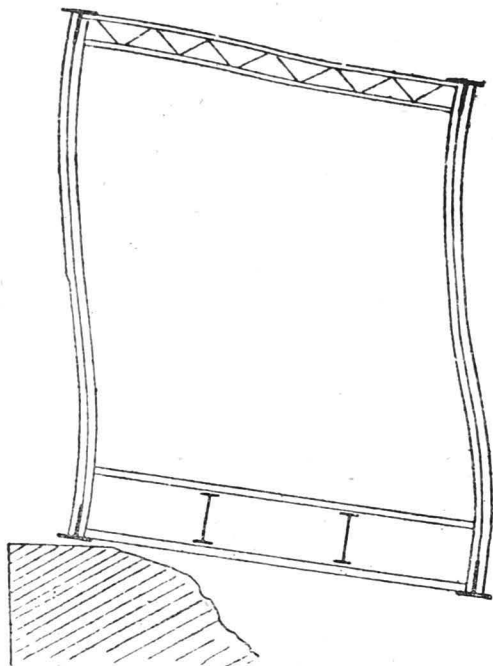
Fig. 20,

zămă numai pe două puncte. Este ușor de văzut că în locul reacțiunilor primitive acționează la fie-care cap al podului, cupluri ale căror planuri sunt perpendiculare pe axa longitudinală a podului, al căror rezultat este de a mări la dublu una din reacțiuni și de a ridica pe cea l'altă. Ca consecință, podul suferă încovăeturi în grinzele transversale, în legăturile transversale, de sus și mai cu seamă în diagonale care sunt încovăete în

formă de S (fig. 20). Dacă se analizează prin calcul aceste consecințe, să vede că metalul suferă eforturi însemnate, mai cu seamă în piesele din apropierea culeelor. Piesele care au a suferi mai mult sunt diagonala a 2-a și a 3-a și în care travaliu se ridică până la 5 t. pe cm.<sup>2</sup>, grinzele transversale 0, t. 4 și legăturile transversale de sus 2 t. Cu aceste date ale calculului stă în legătură rezultatele observațiunilor ulterioare, mai cu seamă mulțimea crăpăturilor la partea de jos a unor diagonale. Deplasarea verticală a capului podului fără reazăm, calculată în ipotesă că deformațiunile sunt proporționale travaliului, este egală cu 125 cm.; cum însă limita de elasticitate și chiar aceea de rupere este întrecută în unele părți, nu e de mirat că deplasarea să fi fost de 40 sau de 75 cm.<sup>2</sup> după cum observase cei însărcinați atunci cu reparația podului.

susține cu siguranță că prin faptul căderii culeei în anul 1881 suprastructura podului a fost slăbită.
