## Inercarea la ruptură a unui pod de fer de pe linia Berna-Lucerna stația Wohlhusen.

(Elveția)

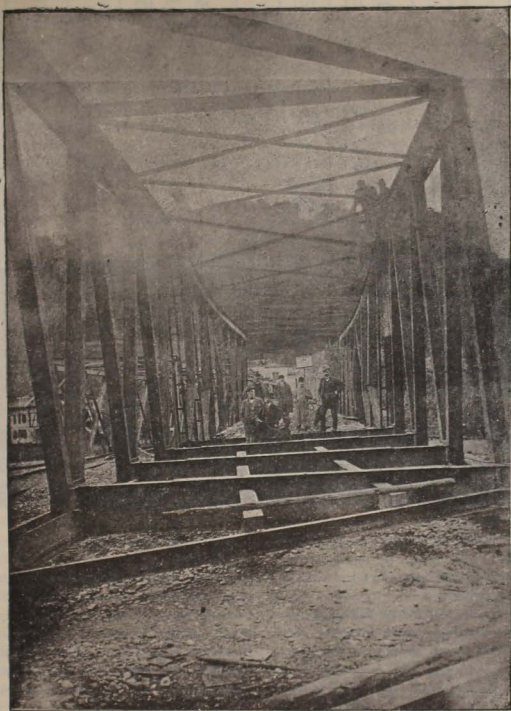
Incercarea la rupură a unui pod de fer. — Vedere, în față, după rupere.

Atât e numai de observat, că cauza care a dat loc la ruptură, este după părerea celor de față, insuficiența de rezistență la turtire a barelor înclinate de la mijlocul podului supuse compresiunii, acestea suferind mai mari deformațiuni, cele-lalte deformațiuni de la tălpi, par a fi mai mult de natură secundară.

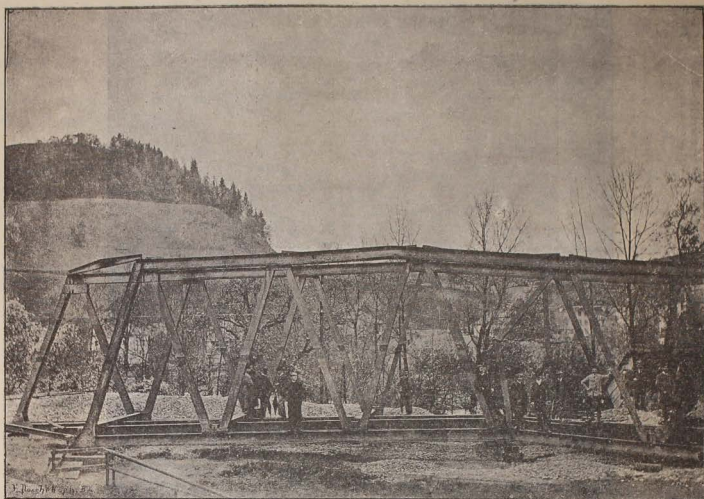
Incarcarea la ruptură a unui pod de fer. — Vedere longitudinală, dupe rupere.

tepta, s'a auzit de o dată un sgomot de ruptură, și tălpile inferioare ale podului au atins pământul. Rupe-rea n'a durat de cât o clipă, fără nici un indiciu, cu toate aceste, în acest scurt timp, prin câte faze de destrucțiune a trecut podul. Este imposibil de descris! Alăturatele fotografii pot să dea o idee mai clară despre starea în care se afla podul după această încărcare continuu crescândă.
