RECONSTRUCȚIA PODULUI TELEAJEN ȘI RIPAREA TRAVEEI DE 49 M.

(Linia ferată Ploesci-Buzău)

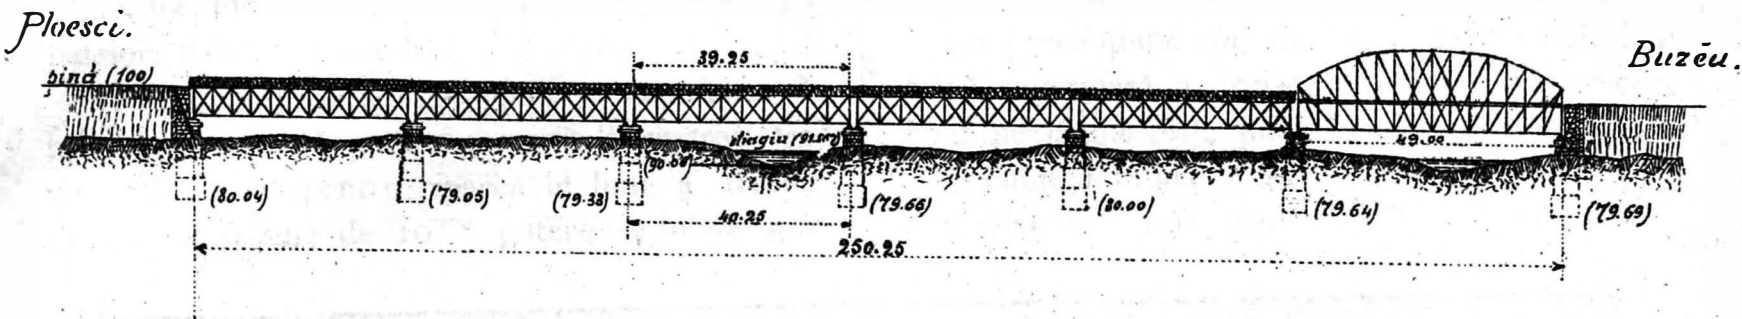
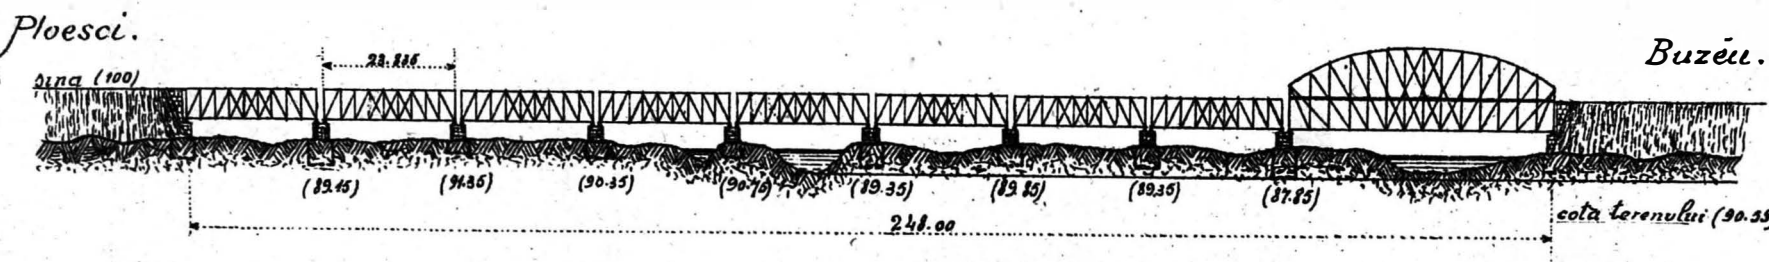
Podul peste Teleajen.

Vechiul pod peste Teleajen se compunea din 9 deschideri, dintre care 8 erau trecute cu grinzi cu tălpi paralele de 23^m835 iar cea d'a noua cu o grindă semiparabolică de 49^m.—Zidăriile vechi fiind fondate la adâncimi insuficiente, erau expuse

în mare parte a fi afuiate în timpul viiturilor de curentul repede al Teleajenului și menținerea lor până astăzi se datorește masei enorme de anrocamente, grămadite în jurul lor.

consolidare, și înlocuirea lor impunea deschideri mai mari pentru fundațiuni care urmau să se scoabe între 11^m și 12^m sub etiagi. — Cele 8 travee de 23^m835 au fost înlocuite cu 5 de 39^m25 și s'a decis a se păstra traveia de 49^m care a fost consolidată deja din anul 1892—1893. — Această travee dar urma a se ripa pe noile zidării. Resumăm într'un tablou la finele acestui articol datele relative la construcțiunea zidăriilor și tablourilor acestor 5 travee de 39^m25. Construcțiunea lor neprezentând nimic extra-ordinar. — Noul pod s'a construit în variantă și traseul nou din diverse considerațiuni e înclinat în raport cu cel vechiu,
