Asupra unei deraieri pe linia Pitești-Piatra Olt

de Ing. Șef. A. Etchberger Etciu

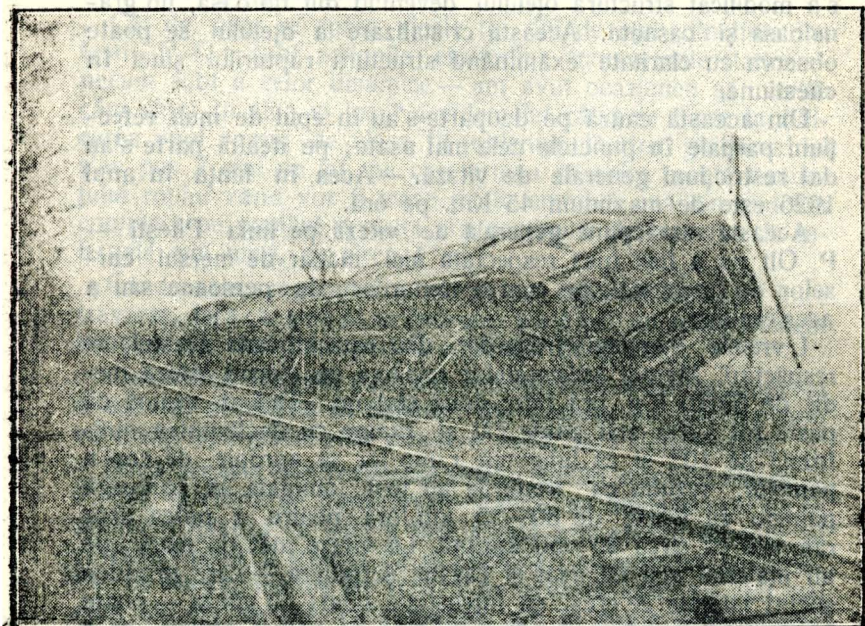
Prima șină însă era ruptă în peste 12 bucăți din care unele foarte mici. Intr'un loc ea prezintă o crăpătură veche în talpă, cam de 35%—45% din lățimea ei.

În aceeași secțiune de ruptură se vede capul șinei puternic lovit și deformat prin trecerea câtorva roți grele peste un spațiu de circa 10 cm. ce trebuie să se fi format în șină prin ruperea și svârlirea afară a porțiunii respective. (Vezi planșa dela fine).

Înainte și în aval de secțiunea aceasta de ruptură, care după indiciile de mai sus este prima ce s'a produs în șină

și care a provocat apoi deraierea, se vede pe cuponul de șină respectivă foarte clar punctul unde baza roții din dreapta osiei alergătoare a locomotivei rotașe s'a urcat pe șină, drumul parcurs pe ea și punctul unde a eșit din cale. Acest lucru ne face să credem că ruptura (golul) de 10 cm. dela șină a fost provocată de reacțiunea pe care bandajul deraiat a exercitat-o asupra șinei în momentul când a eșit din cale.

Aceste șini sunt azi extrem de uzate ceea ce ar face ca să avem pe această linie un număr enorm de șini rupte. Dar în uzura propriu zisă, din cauza atât a naturii oțelurilor Bessemer de acum 1/2 secol, cât și din cauza solicitărilor neîntreprupte și de sens contrariu (linia P.-Olt suportând pe cale simplă o circulație egală cu cea de pe linia dublă Ploești-Buzău) s'a modificat structura oțelului devenind din fibroasă, fin granulată și casantă. Această cristalizare a oțelului se poate observa cu claritate examinând structura rupturilor șinei în chestiune.

Această ipoteză este și mai întărită prin existența crăpăturii vechi în tapă exterioară a șinei, care, fiind pe traversă nu slăbea rezistența liniei în sens vertical, ci numai în sens transversal și anume atât la eforturile statice ale trenurilor ce urcă cât și la eforturile dinamice de șerpuire ale trenurilor ce coboară cu viteză.

In concluziune: accidentul se datorește eforturilor transversale statice dezvoltate în șina care s'a rupt, prin trecerea vehiculelor trenului 225; după ce șina fusese crăpată sau chiar spartă prin eforturile transversale dinamice provocate de trenurile 12 și 1428 anterioare.

Aceste eforturi au dus la ruperea șinei și la provocarea dezastrului numai din cauza stărei de oboseală extremă (uzură și modificare de structura) a materialului meta-lic al acestor linii.

Pentru a evita însă pe viitor repetarea accidentelor în special cu trenurile accelerate, până la refacția totală a liniei Pitești—P.-Olt cu șini tip 40, conform programului ce a început să fie executat, și până la terminarea ameliorării pozei și traseului cari sunt în curs, au trebuit modificate mersul trenurilor de persoane, accelerate și exprese în așa fel încât să nu întrecă în nici un punct viteza maximă de 40 km/oră.

De asemenea s'a redus greutatea maximă pe osie admisibilă pe linia Pitești—P, Olt delă 17.5 t. la 16.5 t. maximum.
