# Biserica din satul Mitrofani-La Nuc, comuna Mitrofani, județul Vâlcea<sup>1</sup>

Rodica Gabriela Herbel\*

**Abstract:** *The article is a detailed description of the wooden church of Mitrofani, the village of Mitrofani, Vâlcea county. The traditional architecture monuments suffer perpetual changes. The wooden churches were subject to some interventions which not only perverted the building but also accelerated the stage of its degradation. The detailed analysis of the conservation stage of the monument come to strengthen the existing information and complete the already done research.*

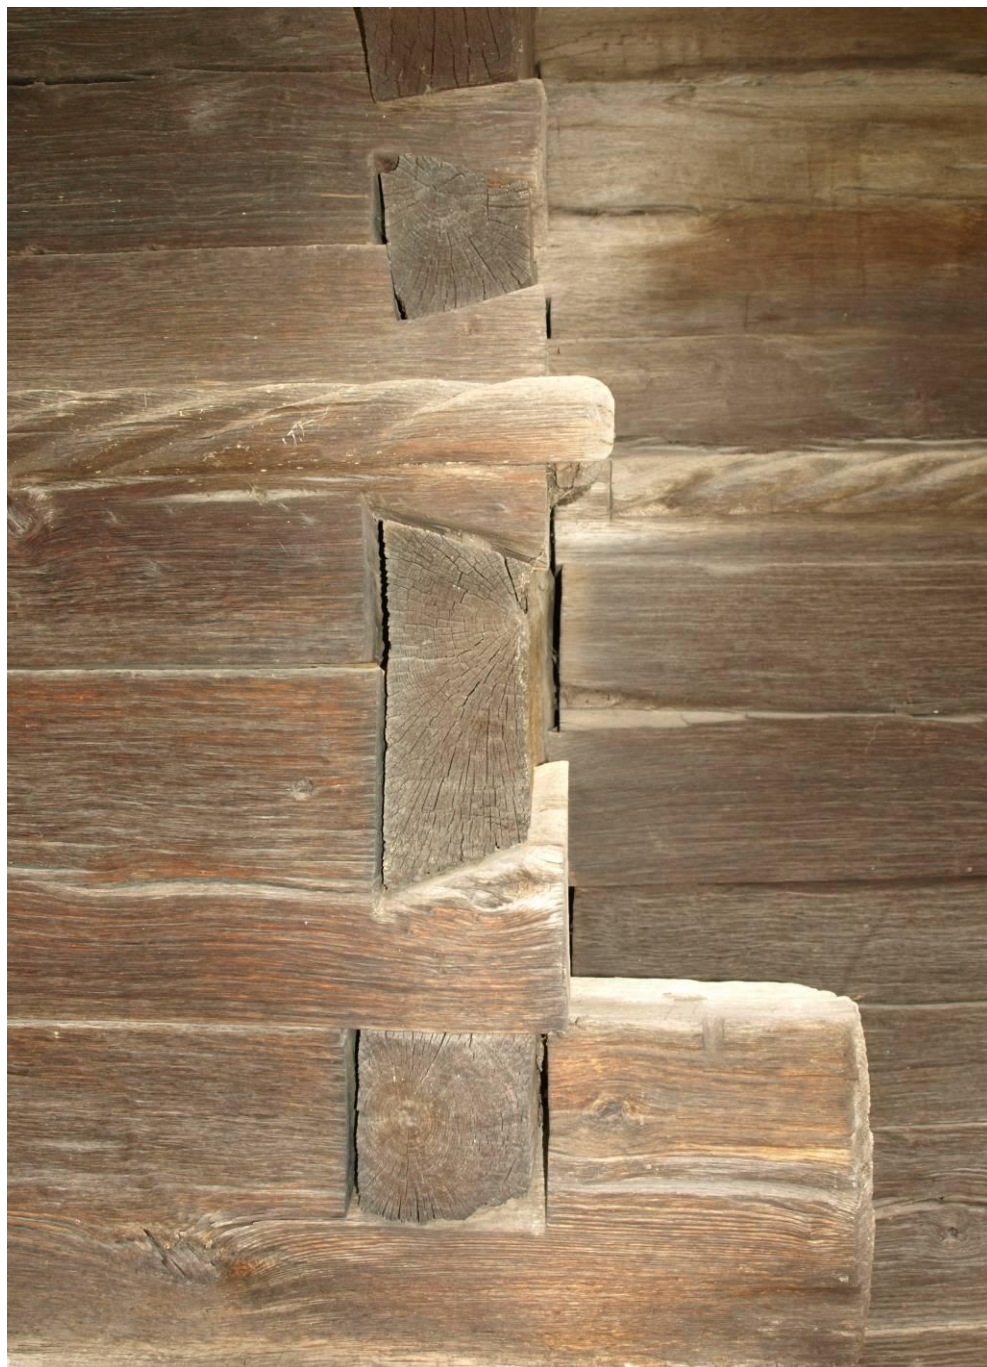
**Foto 3.** Sistemul de legare în coadă de rândunică / The binding system of the beams.

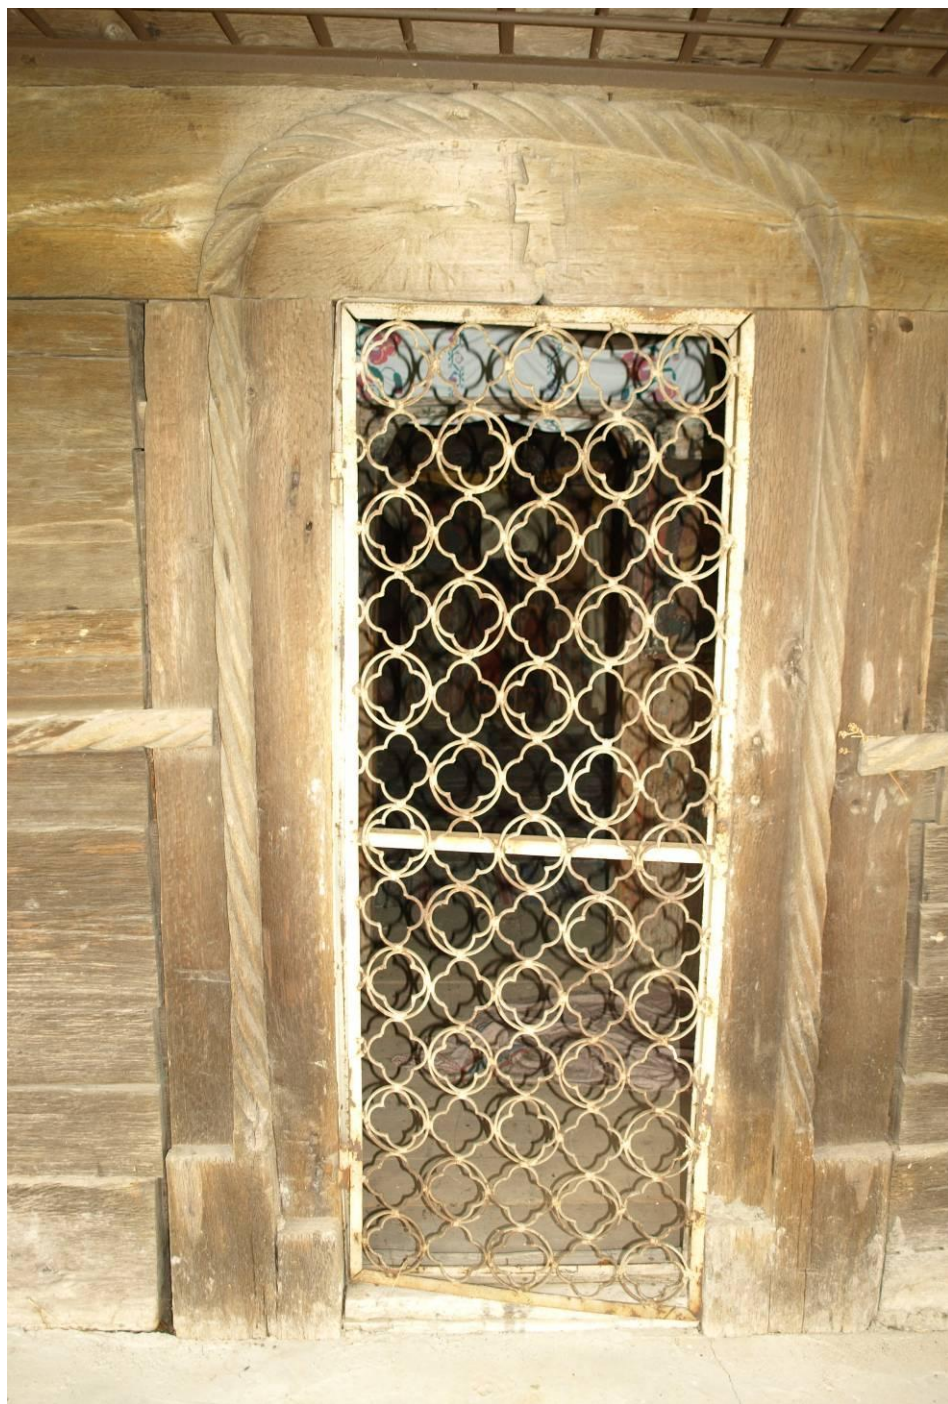
Pridvorul are patru stâlpi ciopliți; s-au păstrat toți originali. Ușa prezintă atac de carii pe toată suprafața.

**Foto 4.** Portal și ancadrament / Portal and framing.

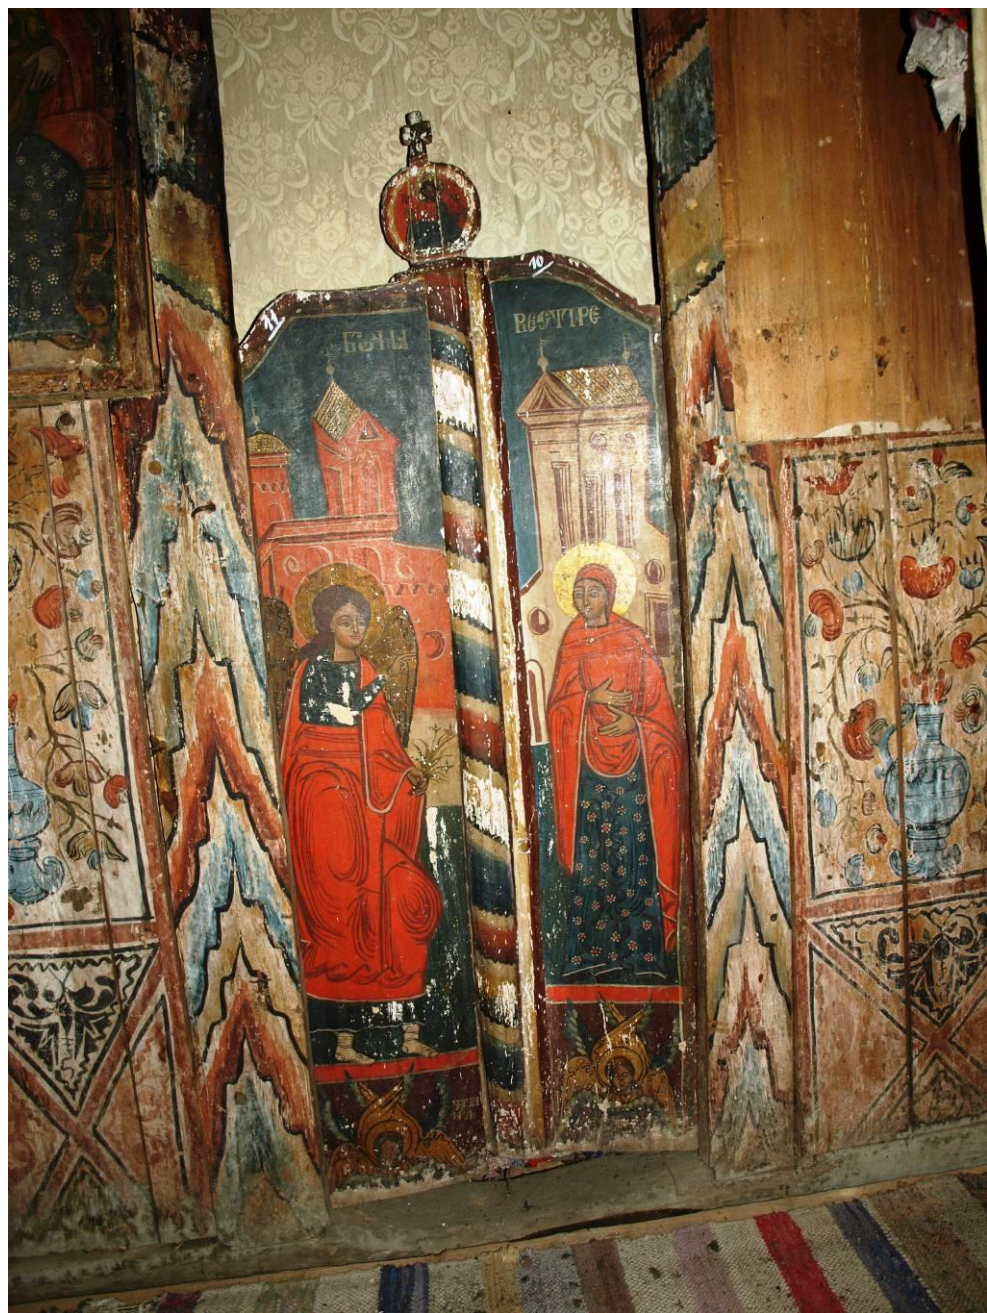
**Foto 5.** Pictura porților împărățești / Painting of the royal gates.

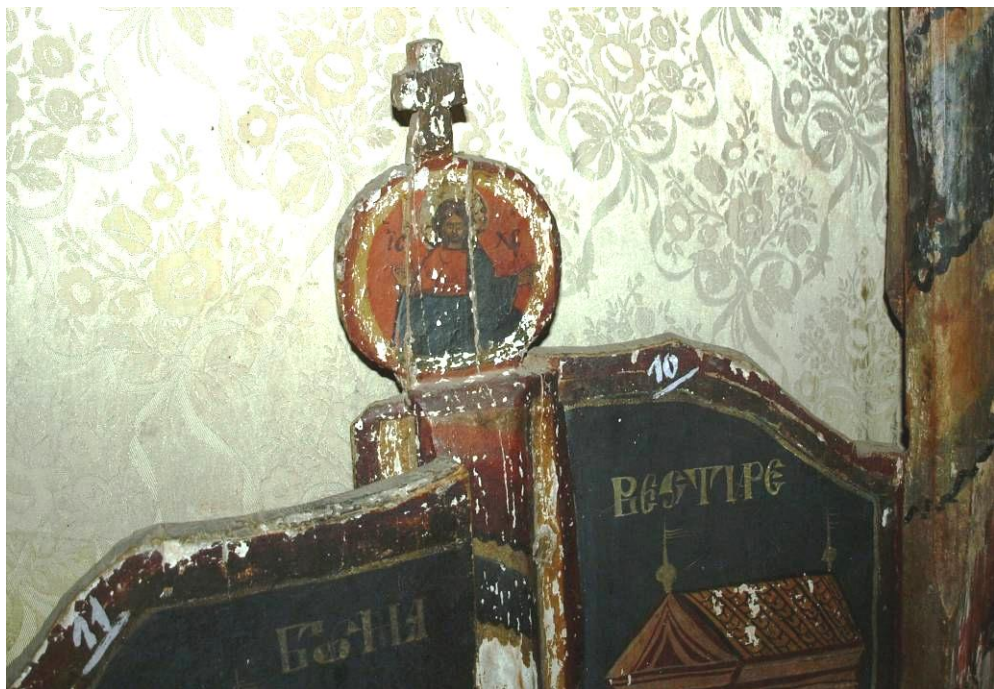
**Foto 6.** Medalion porților împărățești / Royal gates (medallion).

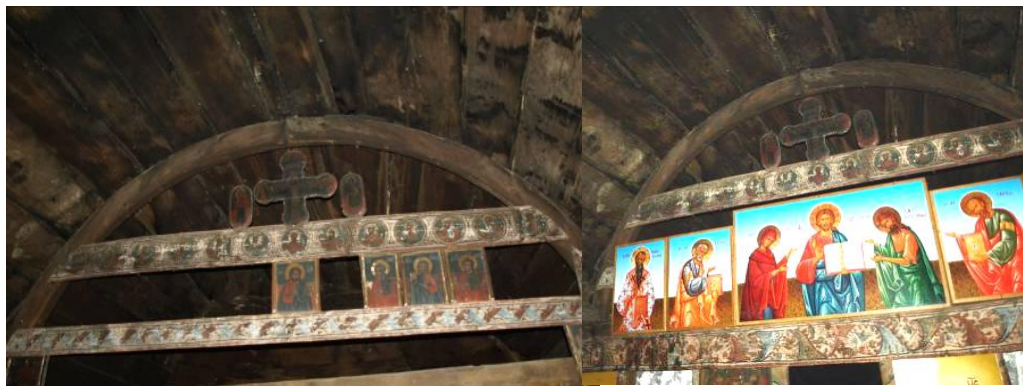
La icoanele iconostasului notăm următoarele degradări ale suportului: deformări datorate îmbătrânirii lemnului, fisuri, crăpături, descleieri ale blaturilor, lacune ale acestuia odată cu stratul pictural, carbonizări de material structural provenite de la diverse surse de foc (candle, lumânări), atac xilofag prin prezența orificiilor de zbor, pierderi de material. La nivelul straturilor picturale (preparație și culoare) înregistrăm următoarele degradări: depuneri de murdărie superficială, aderentă și ancrasată (praf, fum, ceară, excremente de insecte, verni degradat, brunificat), cracluri ale stratului de culoare, eroziuni, arsuri. Intervenții necorespunzătoare ce apar la icoanele din biserică: uzuri ale stratului de culoare din cauza manipulării necorespunzătoare, depuneri ancrasate și înnegrite datorate curățirii cu ulei, cuie pentru agățarea draperiilor, perdelelor, diferiților suporti, intervenții mai târzii: inventariere cu vopsea albă (icoana *Iisus Hristos Pantocrator* din pronaos are numărul 6 scris de două ori pe ea cu vopsea albă).

**Foto 7.** Iconostas octombrie 2012 / Iconostasis, 2012, October.
