Biserica din satul Mitrofani-La Nuc, comuna Mitrofani, județul Vâlcea¹

Rodica Gabriela Herbel*

Abstract: *The article is a detailed description of the wooden church of Mitrofani, the village of Mitrofani, Vâlcea county. The traditional architecture monuments suffer perpetual changes. The wooden churches were subject to some interventions which not only perverted the building but also accelerated the stage of its degradation. The detailed analysis of the conservation stage of the monument come to strengthen the existing information and complete the already done research.*

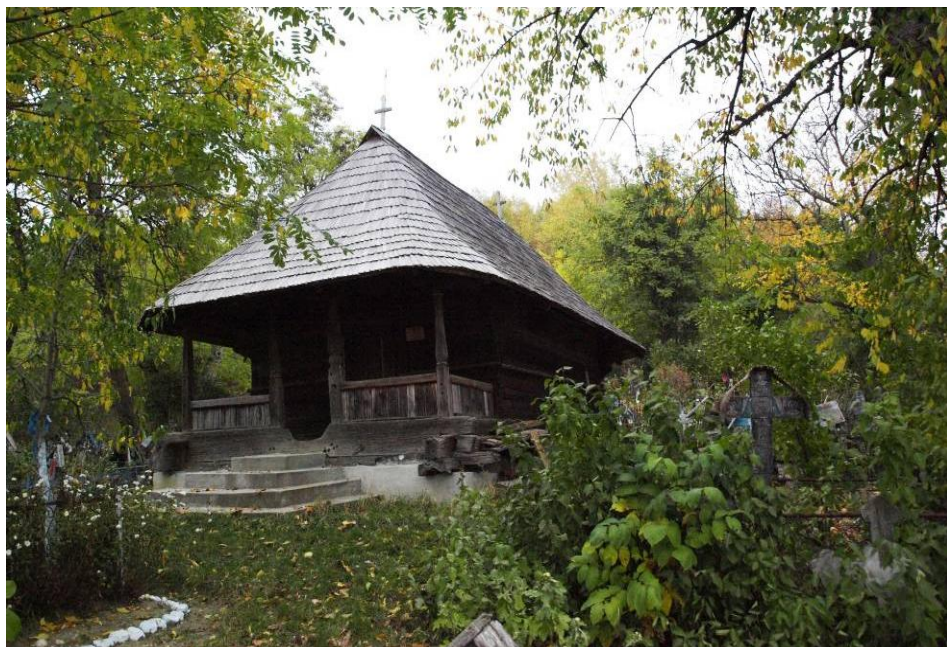
Foto 1. Biserica de lemn din Mitrofani-*La Nuc* / The wooden church Mitrofani-*La Nuc*.

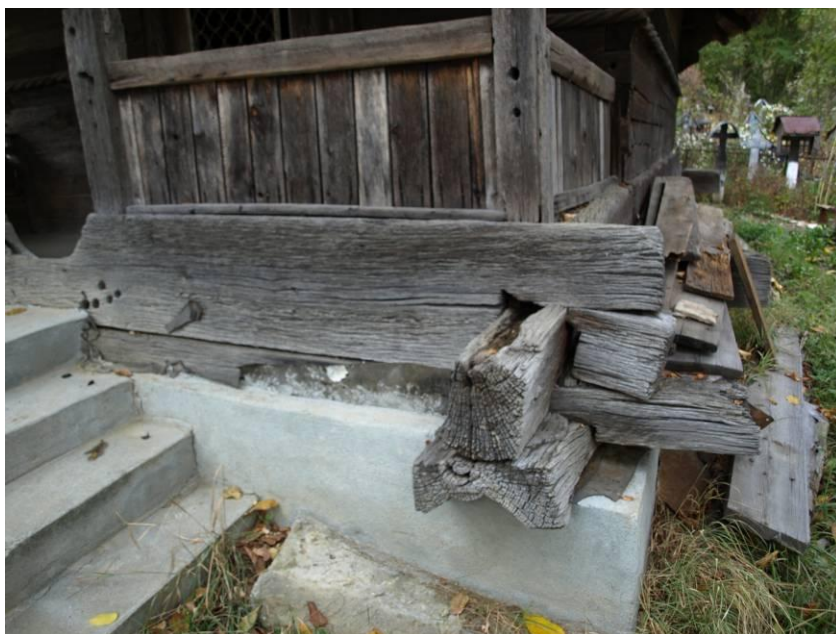
Talpa prezintă atac de insecte xilofage și crăpături cauzate de îmbătrânirea lemnului. Ea este cuprinsă în soclul de ciment de-a lungul pereților laterali și în zona altarului.

Foto 2. Aspect grinda talpă / Main wooden beam.

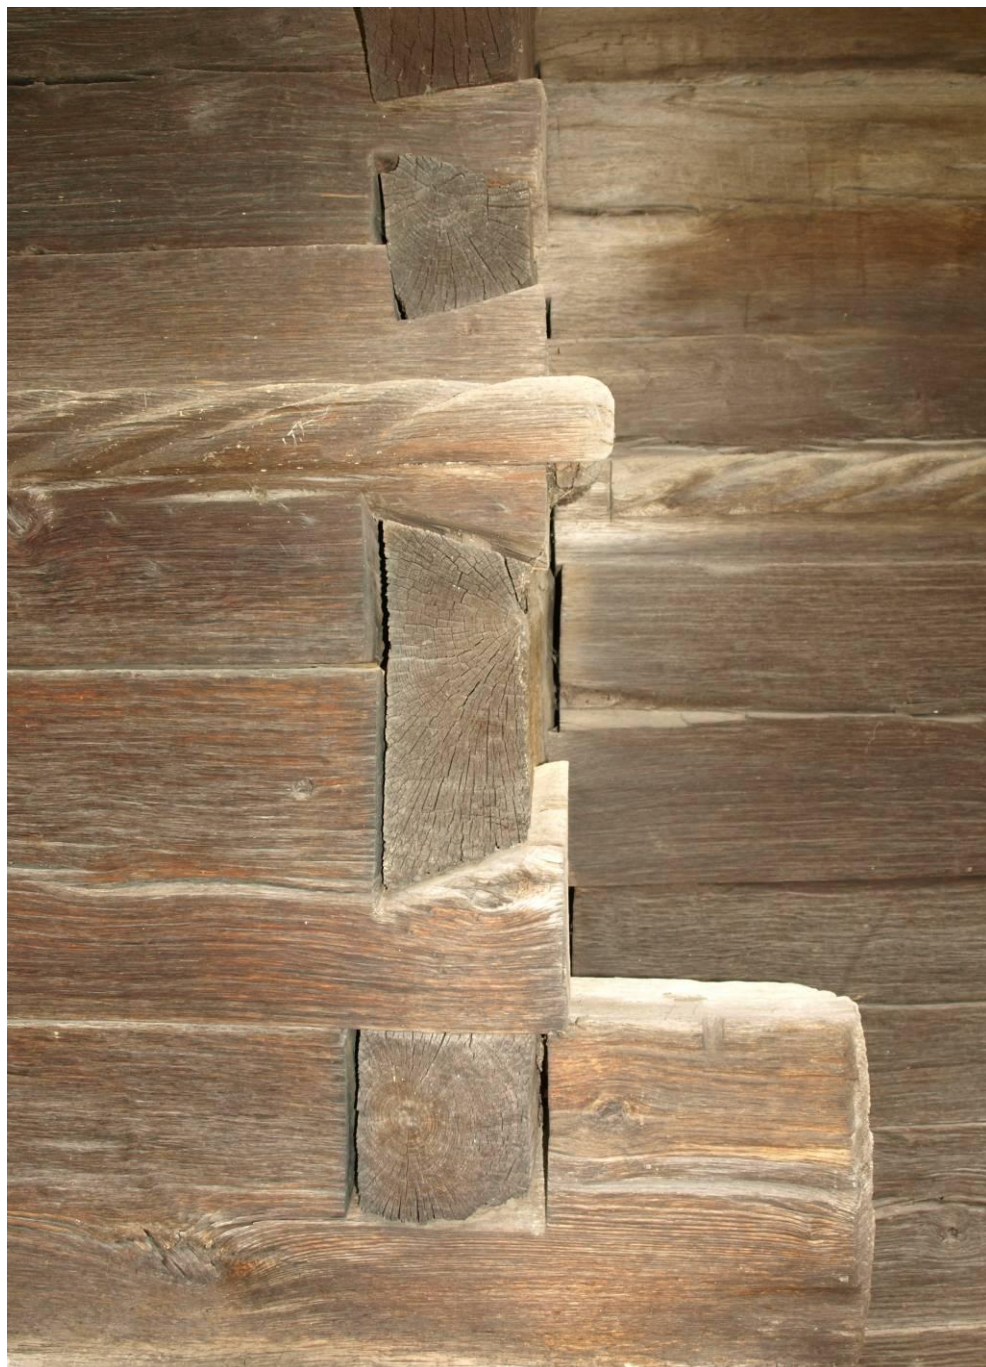
Grinzile sunt îmbinate la colțurile clădirii după sistemul în cheotori drepte, în coadă de rândunică. Ele sunt fasonate în patru muchii⁸. La grinda talpă, capetele bânelor depășesc linia pereților. Grinzile care leagă și încheie pereții în partea superioară sunt decorate în cap de cal. Căii încrucișați au rolul de a proteja altarul și toate colțurile clădirii. Pereții laterali ai naosului și pronaosului sunt alcătuiți din dulapi groși, dintr-o singură lungime de grindă. Așa cum este firesc, biserica este cuprinsă de un brâu răsucit și cioplit în grinzile mediane ale pereților. Această funie începe și se termină în pridvor. Cu același motiv este împodobit ancadramentul portalului. Îmbinările sunt fixate cu ajutorul cuielor de lemn.

Foto 3. Sistemul de legare în coadă de rândunică / The binding system of the beams.

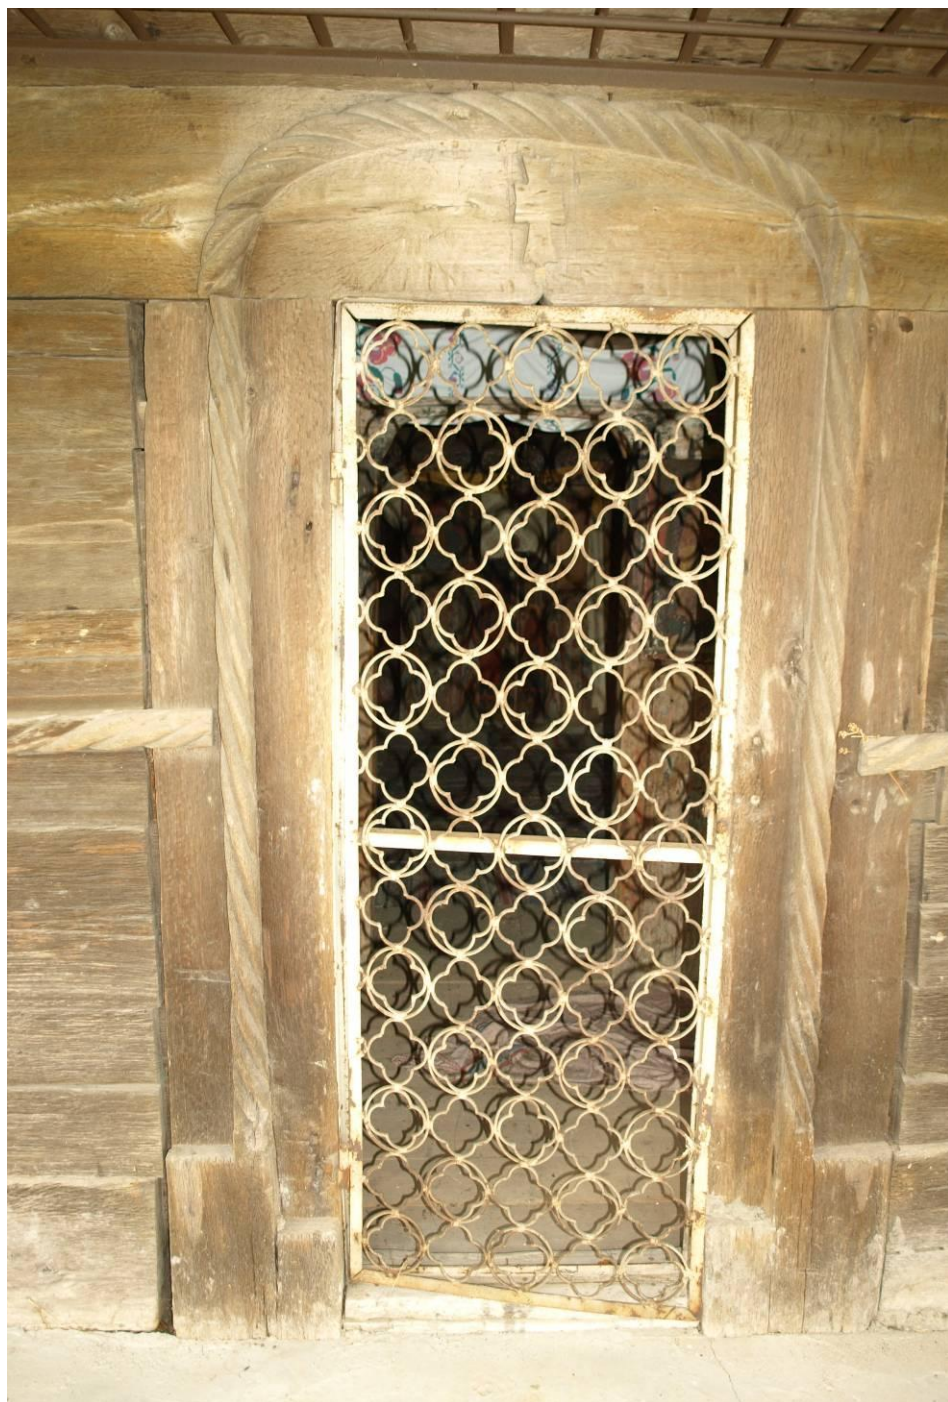
Accesul în lăcaș se face pe ușa de pe peretele vestic. Portalul este construit în sistem trilitic cu doi stâlpi și grindă transversală. Decorul este simplu, cel al funiei care înconjoară ușa. Sub torsadă, deasupra ușii, se află o cruce cioplită din masa lemnoasă a grinzii. Foaia de ușă este alcătuită din două elemente verticale. Deasupra ei s-a montat un grilaj de fier pentru siguranță.

Pridvorul are patru stâlpi ciopliți; s-au păstrat toți originali. Ușa prezintă atac de carii pe toată suprafața.

Foto 4. Portal și ancadrament / Portal and framing.

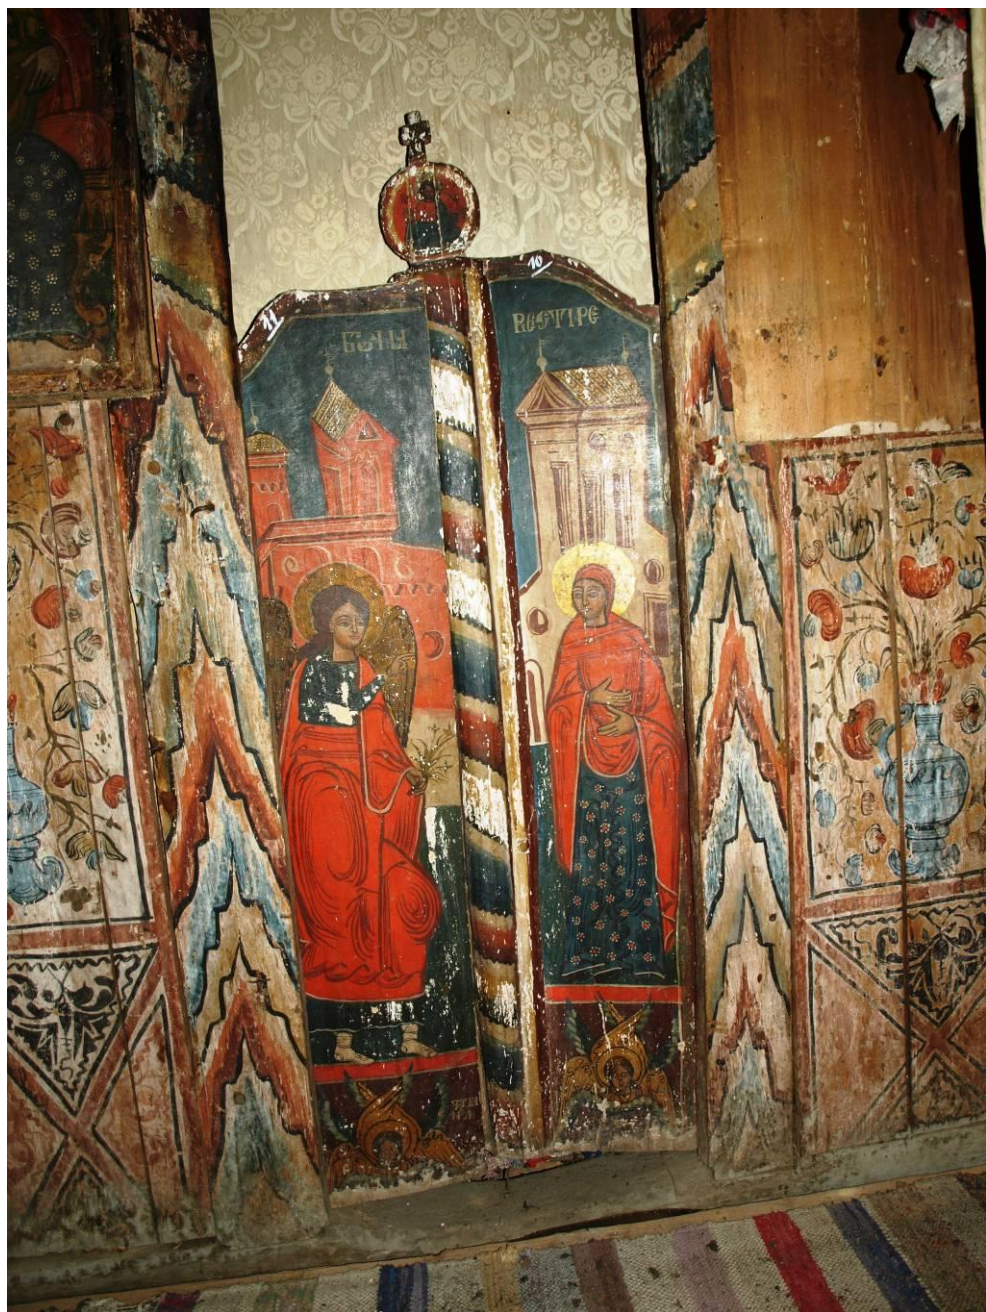
- porțile împărătești sunt pictate cu scena Buneivestiri;

Foto 5. Pictura porților împărățești / Painting of the royal gates.

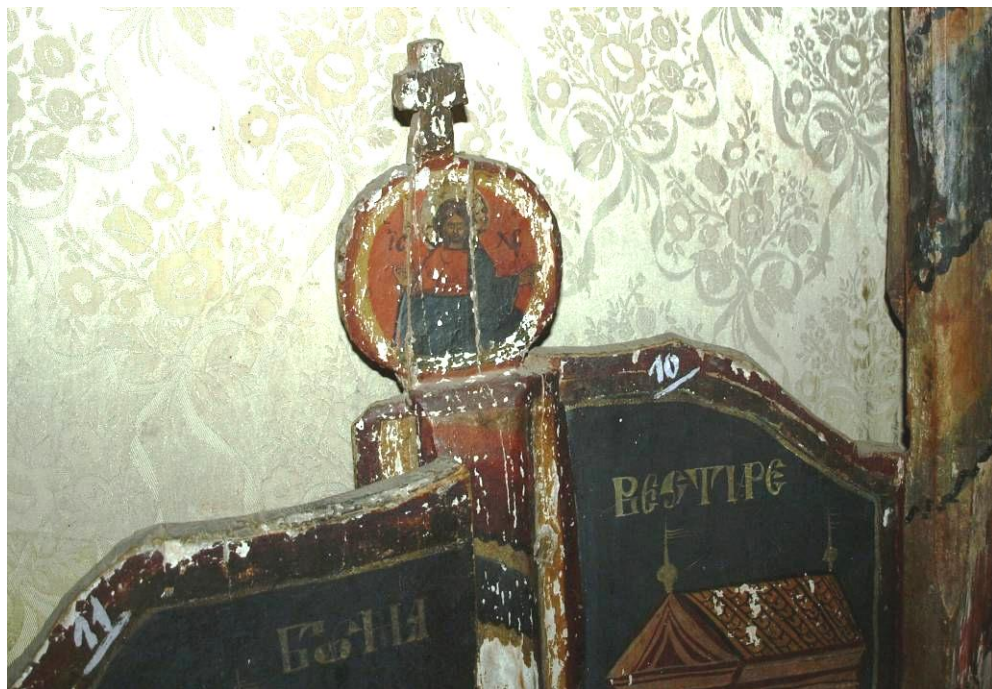
Foto 6. Medalion porților împărățești / Royal gates (medallion).

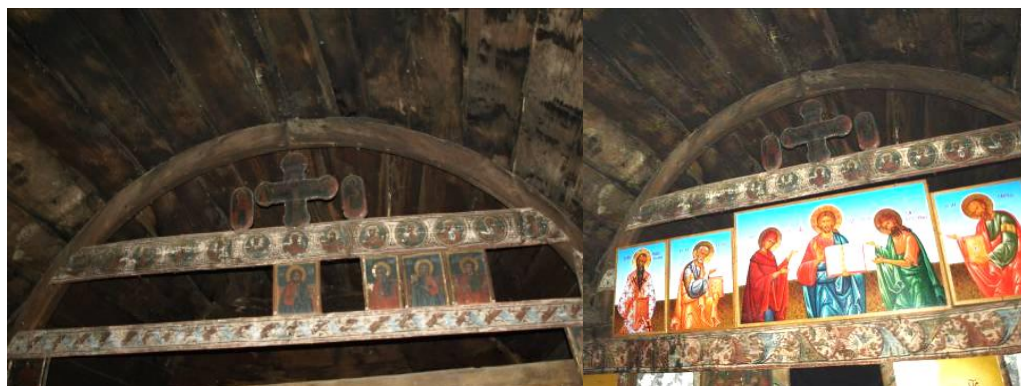
Pictura iconostasului este degradată.

La icoanele iconostasului notăm următoarele degradări ale suportului: deformări datorate îmbătrânirii lemnului, fisuri, crăpături, descleieri ale blaturilor, lacune ale acestuia odată cu stratul pictural, carbonizări de material structural provenite de la diverse surse de foc (candele, lumânări), atac xilofag prin prezența orificiilor de zbor, pierderi de material. La nivelul straturilor picturale (preparație și culoare) înregistrăm următoarele degradări: depuneri de murdărie superficială, aderentă și ancrasată (praf, fum, ceară, excremente de insecte, verni degradat, brunificat), cracluri ale stratului de culoare, eroziuni, arsuri. Intervenții necorespunzătoare ce apar la icoanele din biserică: uzuri ale stratului de culoare din cauza manipulării necorespunzătoare, depuneri ancrasate și înnegrite datorate curățirii cu ulei, cuie pentru agățarea draperiilor, perdelelor, diferiților suportți, intervenții mai târzii: inventariere cu vopsea albă (icoana *Iisus Hristos Pantocrator* din pronaos are numărul 6 scris de două ori pe ea cu vopsea albă).

Foto 7. Iconostas octombrie 2012 / Iconostasis, 2012, October.
