RUINA BISERICII EVANGHELICE DIN JELNA. PROBLEME DE PREZENTARE ESTETICĂ ALE UNOR FRAGMENTE DE PICTURĂ AFFRESCO

Drd. Adrian RAUCA

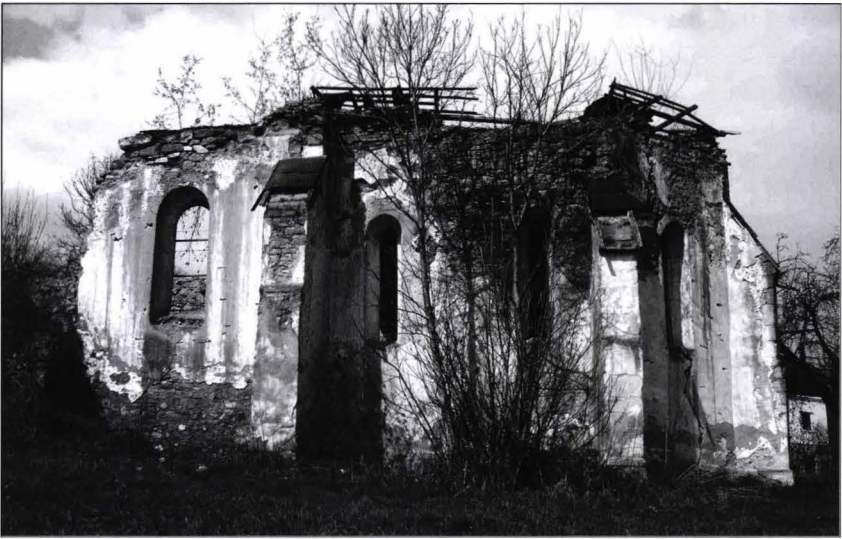
Din păcate, astăzi, biserica este într-un stadiu avansat de degradare, fiind în ruină, doar turnul bisericii, aflat în imediata apropiere, mai stă în picioare (Fig. 1, 2, 3). După plecarea sașilor, în anii '50, și preluarea monumentului de către ortodocși acesta s-a degradat treptat, în ultimele decenii, fenomenul fiind și mai accentuat: acoperișul a fost distrus, bolțile navei s-au prăbușit și la fel o parte din zidurile

Fig. 1 Imagini cu ruina bisericii
și turnul clopotniță

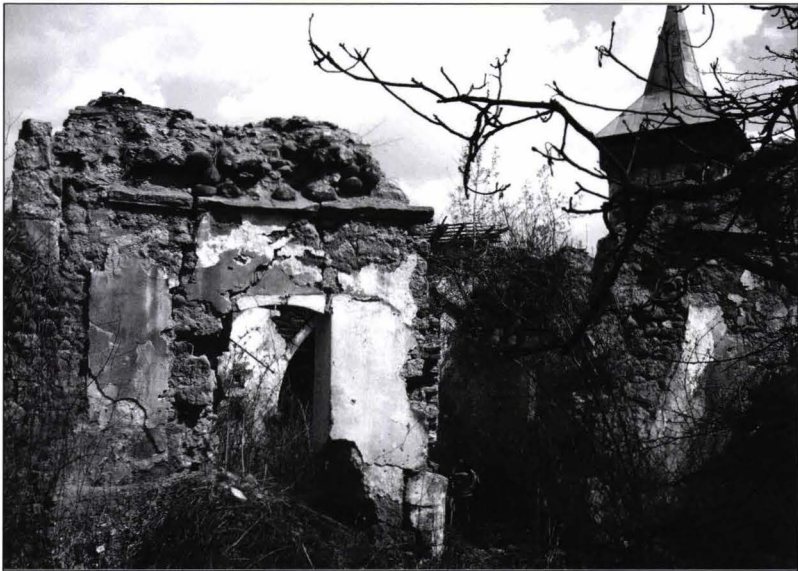
Fig. 2 Imagini cu ruina bisericii
și turnul clopotniță

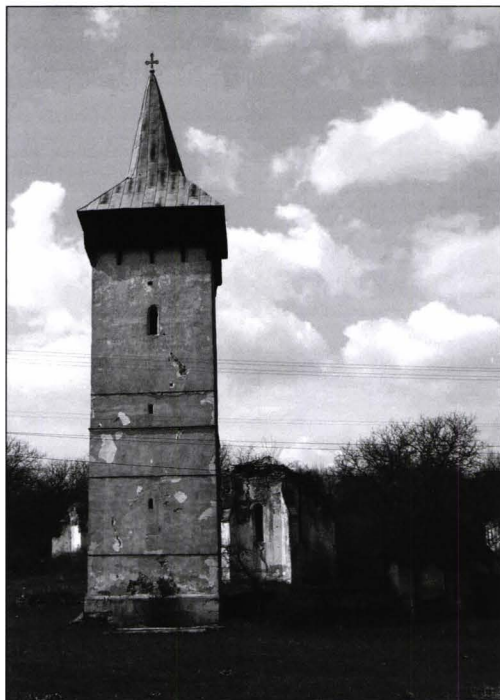
Fig. 3 Imagini cu ruina bisericii
și turnul clopotniță

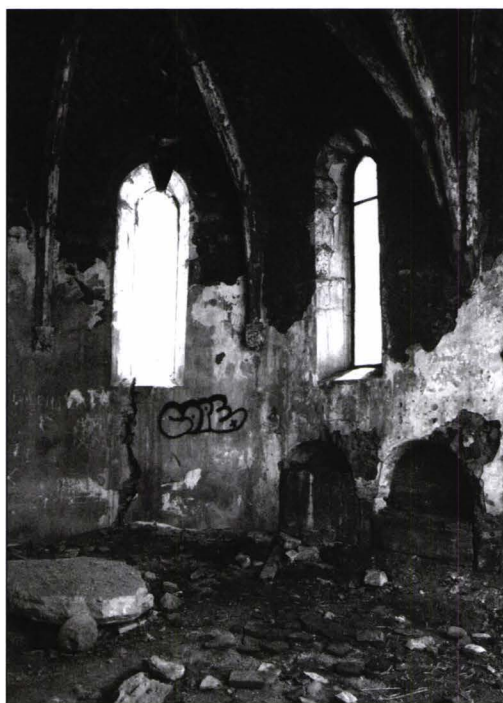
În ceea ce privește pictura, aceasta se află și ea într-o stare precară de conservare, iar pe zi ce trece riscul de a o pierde total este tot mai mare. Fragmente de pictură încă mai pot fi găsite pe alocuri pe pereții absidei, dar și pe jos, căzute la baza acestora (Fig. 4). Examinarea *in situ* a dus la obținerea unei clasificări a degradărilor cu care se confruntă aceste picturi în patru mari categorii, în funcție de factorii care le produc:

Fig. 4 Interiorul absidei

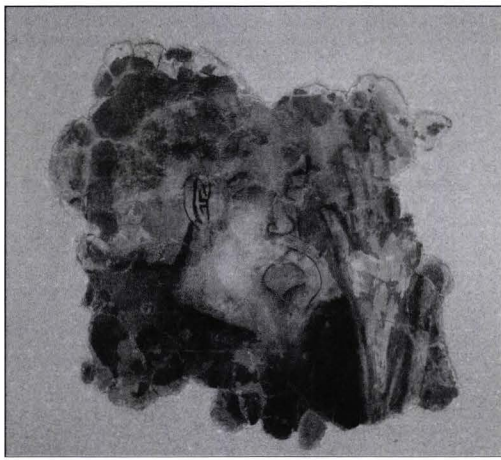
Fig. 5 Fragmentul 1 (după efectuarea operațiunilor de restaurare)

Prin această intervenție s-a reușit salvarea unor martori din valoroasa decorație ce împodobește odinioară pereții bisericii, și care intră în acest fel în patrimoniul muzeului (Fig. 5, 6, 7, 8, 9, 10, 11). Proiectul de restaurare a picturilor murale de la Biserica Evanghelică din Jelna are ca prioritate conceptuală conservarea lor *in situ* și se va realiza conform proiectului de intervenție de urgență, care vizează conservarea acestui edificiu.

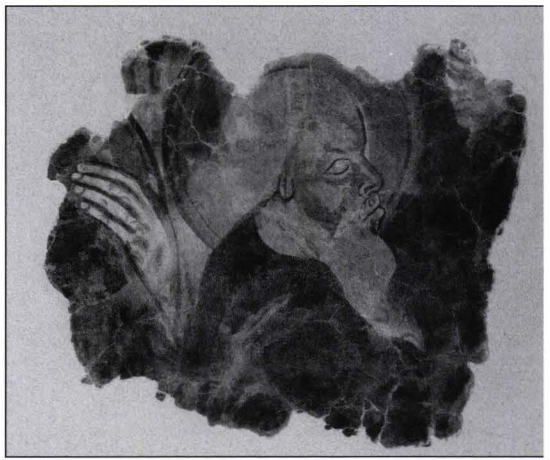
Fig. 6 Fragmentul 2 (după efectuarea operațiunilor de restaurare)

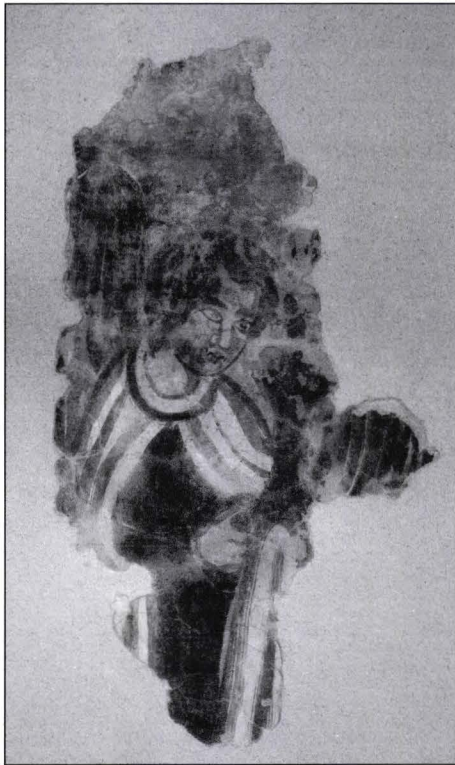
Fig. 7 Fragmentul 3 (după efectuarea operațiunilor de restaurare)

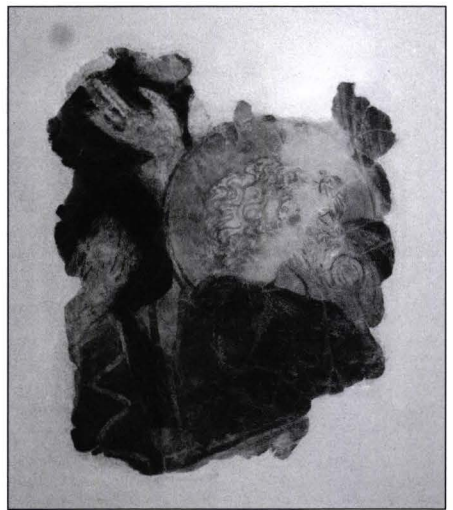
Fig. 8 Fragmentul 4 (după efectuarea operațiunilor de restaurare)

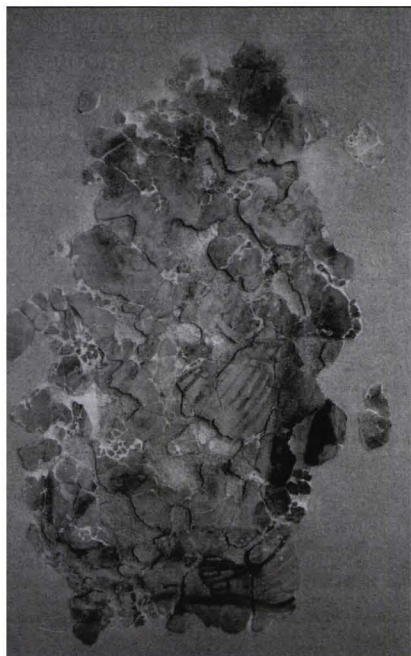
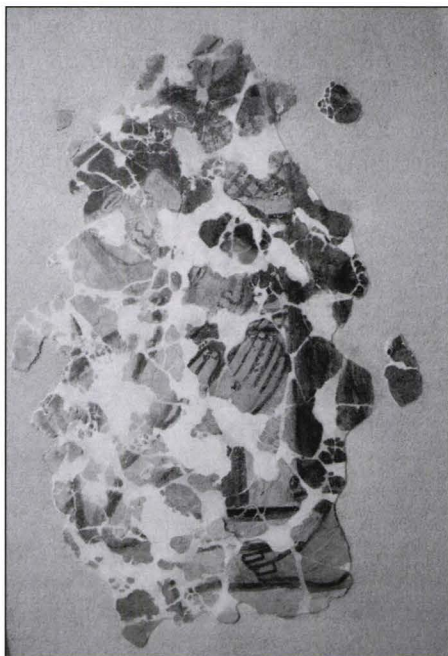
Fig. 9-10 Fragmentul 5 (înainte, în timpul și după efectuarea operațiunilor de restaurare)

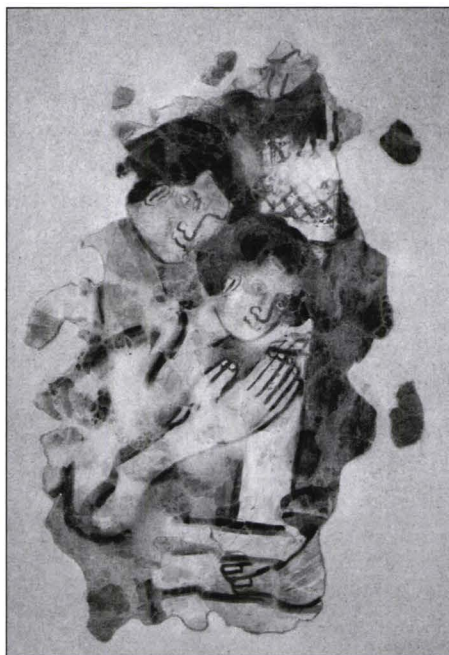
Fig. 11 Fragmentul 5 (înainte, în timpul și după efectuarea operațiunilor de restaurare)
