INVESTIGAREA ȘI RESTAURAREA UNUI VEȘMÂNT PREOȚESC

This paper aims to explain the process of the conservation and restoration of a liturgical garment. The Garment was in a very poor condition and ours goals were to give back the state of good and the original identity of the object in order to exhibit it. The object is made from woven silk, cotton and gilded metal treats, materials that have a different behavior and state of degradation. Considering this, the conservation work was preceded by comprehensive preliminary studies like technical, chemical and biological investigations. Those analyses gave us a better understanding of the object and the possibility to develop a suitable treatment for it.

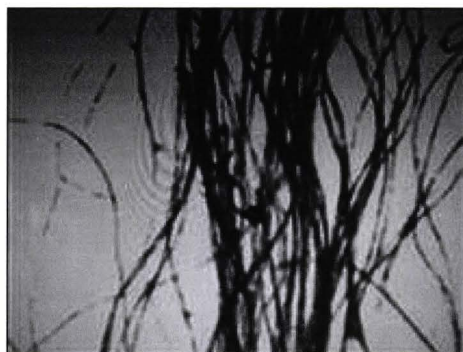
- țesătură decorativă este compusă din: *urzeală* din fire din mătase naturală (*Foto 3*) de culoare bleumarin; *bătătura* din fire de bumbac (*Foto 4*) de culoare bleumarin și fire metalice cu banda metalică înfășurată pe miez din fir de bumbac galben;
- panglică decorativă cu urzeala din fire de bumbac și bățatură realizată din două tipuri de fire, unul de bumbac și altul fir metalic auriu cu miez textil de bumbac de culoare galbenă;
- căptușeala prezintă atât în urzeală cât și în bățatură din fire cu fibră de bumbac de culoare verde-kaki;
- fire de coasere de culoare bej și bleumarin din bumbac mercerizat

Foto 3 Fibre de mătase naturală

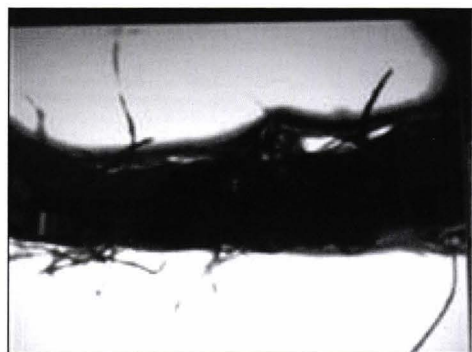
Foto 4 Fibre de bumbac

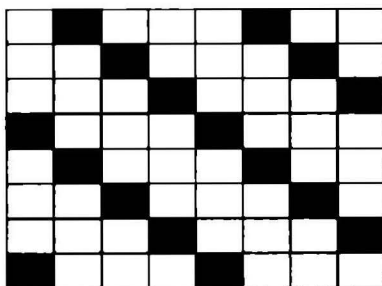
Foto 7 Reprezentare grafică a punctelor de legare

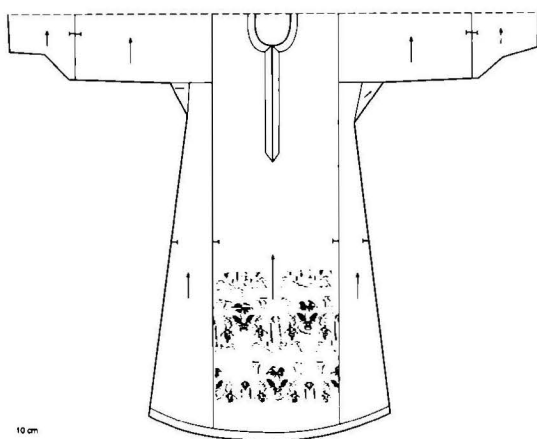
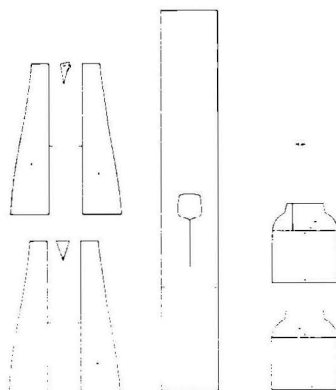
Foto 8 Cartografierea piesei: față și desfășurată pe componente

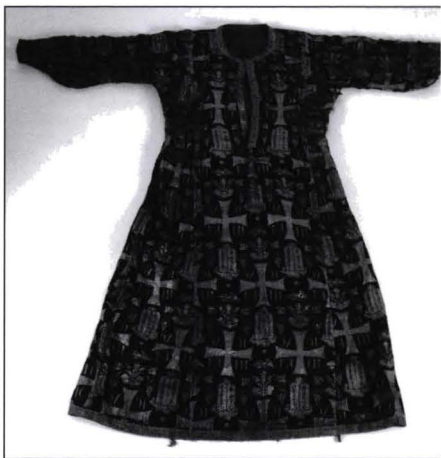
Starea de conservare înainte de restaurare era una precară, cu degradări datorate în principal uzurii funcționale, care pot fi descrise astfel:

Foto 9 Înainte de restaurare – verso

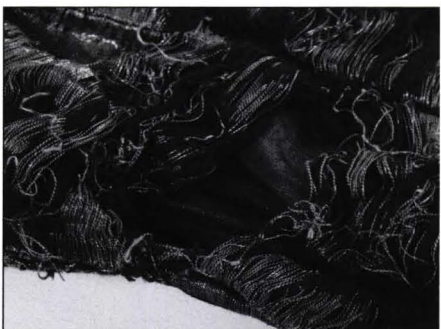
- Depuneri masive de praf și murdărie;
- Pete grase de origine necunoscută;
- Pete de ceară;
- Rărituri, deșirări, sfâșieri, pierderea țesăturii de bază, pe zone extinse; (*Foto 11*)
- Rupturi cu pierderi importante de material la căptușeală – o mânecă lipsește în proporție de 80%; (*Foto 12*)
- Șifonarea materialului, gonflarea țesăturii datorită uzurii funcționale;
- Plieri și deformări neregulate datorate strângerii cu un cordon în jurul taliei;
- Tocire, scâmoșare, dezorganizarea structurii țesăturii;
- Ruptură decupată de dimensiuni mari, pe o mânecă și alte rupturi mai mici pe față;
- Transformarea cromatică a fibrelor de mătase vopsite;
- Oxidarea firelor metalice (produși de coroziune vizibili pe banda metalică decorativă și pe firele metalice din țesătură);
- Îmbătrânirea și fragilizarea, deshidratarea materialelor textile.

Foto 11 Detaliu degradare țesătură

Consolidarea jacardului a ridicat problema tensionării corecte și egale atât a materialului pentru consolidare cât și a materialului original în sine. Astfel s-a optat pentru așezarea pe gherghef a materialului de suport – mătase vegetală cu fond albastru. Acesta a fost bine tensionat și prins pe marginile gherghefului cu pioneze. Jacardul degradat a fost așezat deasupra acestuia într-o poziție relaxată încercându-se pe cât posibil realizarea unei liniarități a țesăturii și ordonarea firelor flotante prin cusături de circumstanță (îndepărtate la final) (Foto 19).

Consolidarea propriu zisă a zonelor degradate s-a făcut prin coaserea cu „punct bizantin” cu fire albastre și kaki, după cum a cerut dominantă de culoare locală.

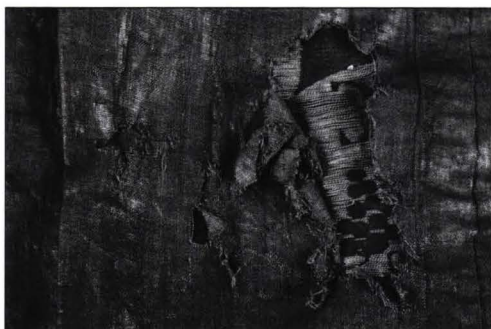
Foto 12 Detaliu ruptură căptușeală

Pasul următor a fost acela de stabilizare a căptușelii obiectului pe un nou suport textil, o țesătură de bumbac subțire. Noul material a fost vopsit conform cu originalul. Suportul a fost croit pe dimensiunile căptușelii și s-a confecționat mâneca pierdută. Consolidarea pe suport s-a efectuat pe toată suprafața (solidarizarea materialelor s-a realizat prin cusături paralele și „punct bizantin” (Foto 17). La final aceasta a fost remontată prin coasere manuală (Foto 18).

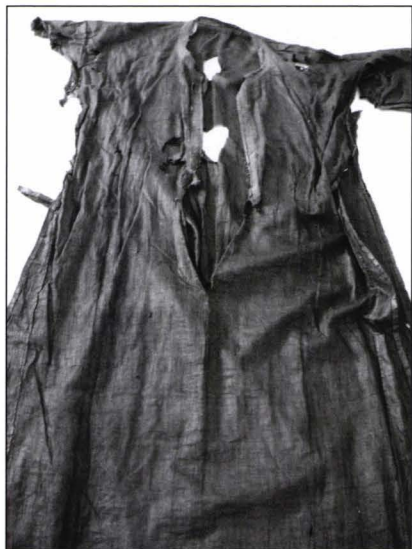
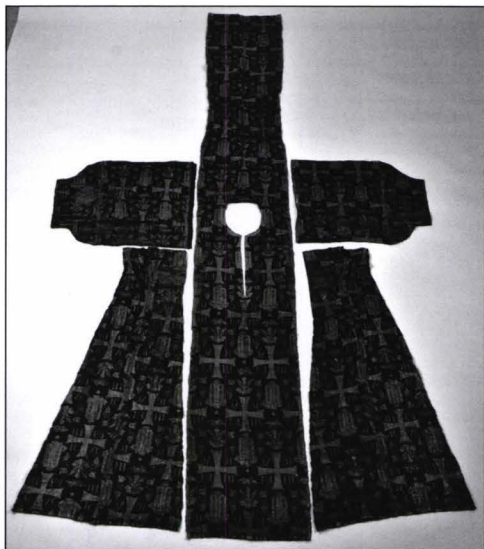
Foto 13 Detaliu căpтуșeală

Foto 14 Piesă demontată

Pentru că vorbim de o piesă compozită realizată din mai multe elemente, care, fiecare în parte ridică un alt nivel de abordare, am decis ca aceasta să fie demontată. Componentele mari (mâneci, clini, față, panglici, căptușeală) au fost dezasamblate pe cusături (*Foto 13, 14*), iar tehnica de coasere a fost notată pentru a putea fi reconstituită la final.

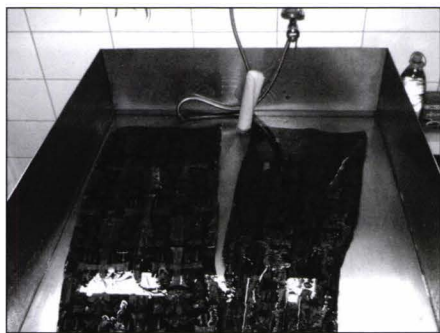
Foto 15 Curățire umedă

Curățirea umedă s-a impus datorită necesității de a îndepărta depozitele de murdărie aderentă existente pe întreaga suprafață a piesei. Aceasta s-a efectuat în soluție apoasă cu adaos de detergenți cu pH neutru (*Foto 15*). Componentele au fost tratate umed separat, căptușeală, fața din mătase cu fir metalic și panglicile.

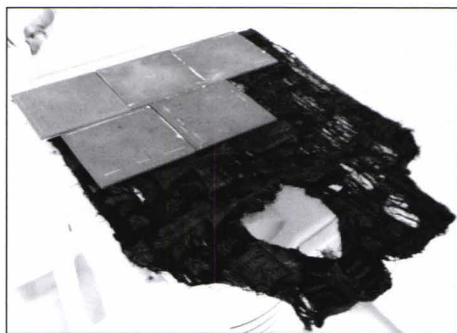
Foto 16 Presare selectivă

Uscarea componentelor a fost una urmărită îndeaproape, aceasta oferindu-ne posibilitatea de a recupera într-o mare măsură liniaritate țesăturii. Operația de uscarea

s-a efectuat pe masa de sticlă prin presarea selectivă a elementelor cu plăci ceramice. (Foto 16)

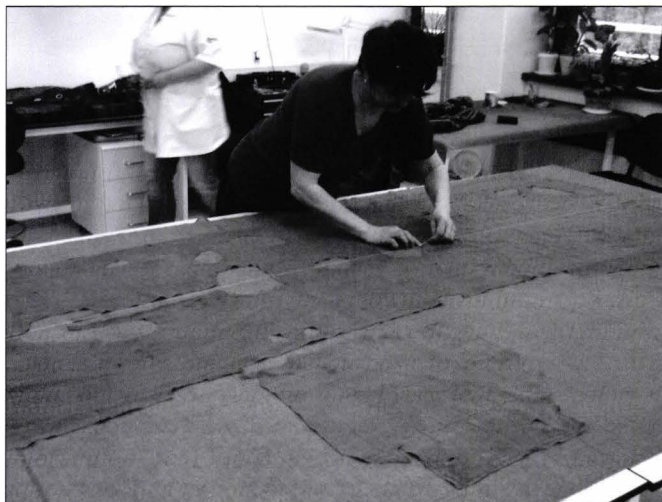
Foto 17 Consolidare pe suport

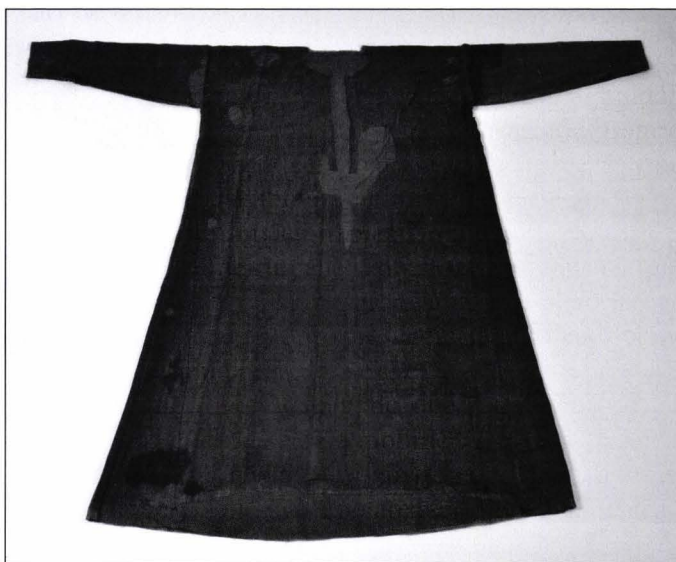
Foto 18 Căptușeală remontată

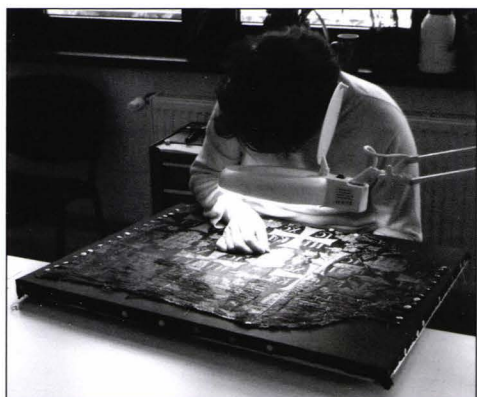
Foto 19 Consolidare pe gherghef

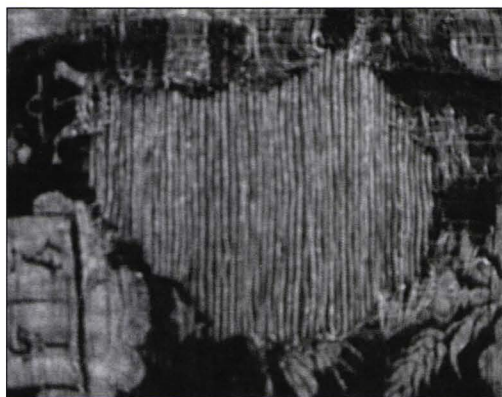
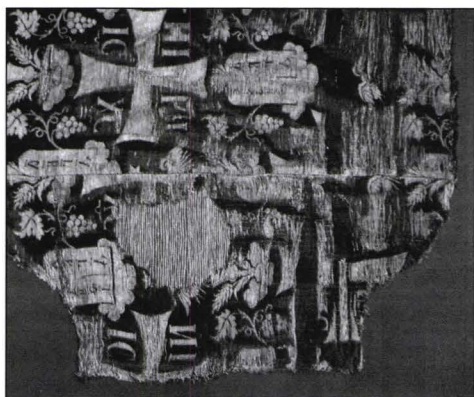
Foto 20 Sugerare

Foto 21, 22 Sugerare

Pe zonele cu rupturi mari, sugerarea prețiozității materialului a fost necesară din cauza golurilor vizibile. Pentru aceasta s-au folosit fire metalice desprinse din structura degradată a țesăturii originale, care au fost fixate pe suportul de consolidat (Foto 20, 21, 22), creându-se o iluzie optică de continuitate.

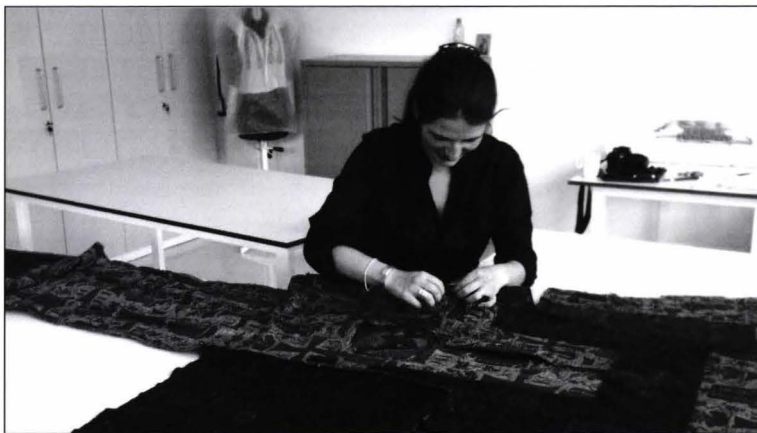
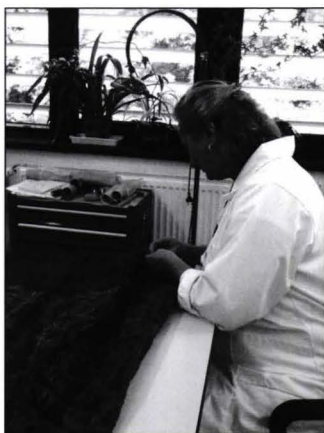
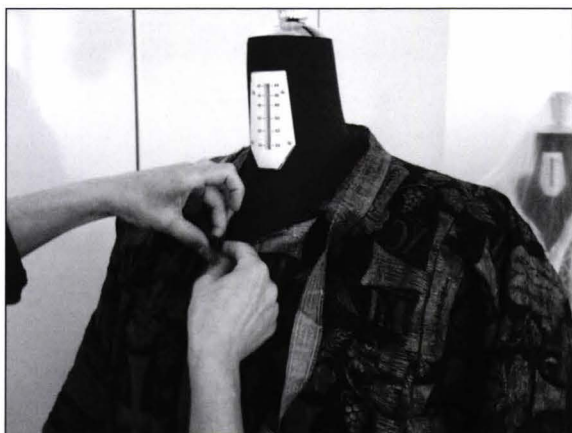
Foto 23, 24, 25 Remontare

După ce fiecare element a fost consolidat și fixat pe suport a urmat operația de reasamblare prin coasere manuală a acestora (clini, mâneci, față, căptușeală, benzi metalice) respectând tehnica originală (Foto 23, 24, 25). Pentru o mai bună manipulare a obiectului, elementele componente au fost fixate provizoriu prin înșăilare cu fire vizibile, fire care au fost îndepărtate o dată ce piesa a fost complet remontată (Foto 26, 27).

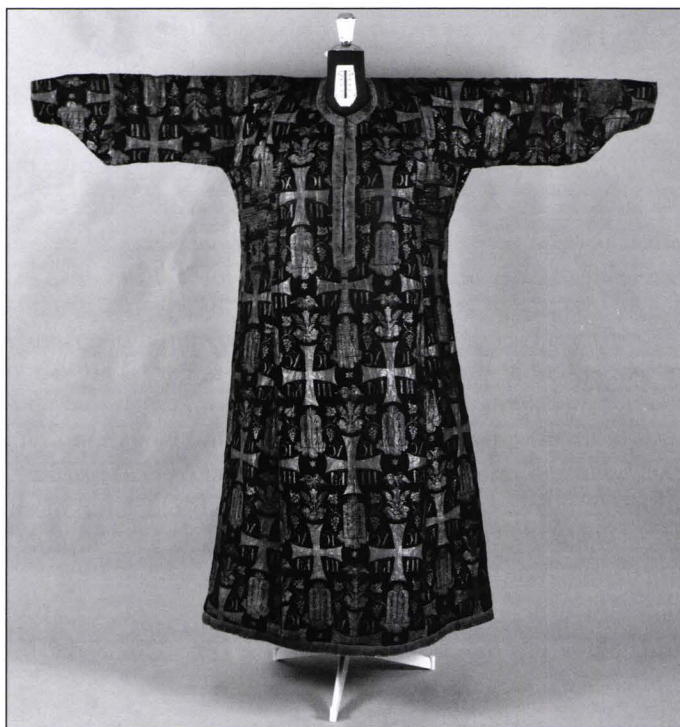
Foto 26 Față după restaurare

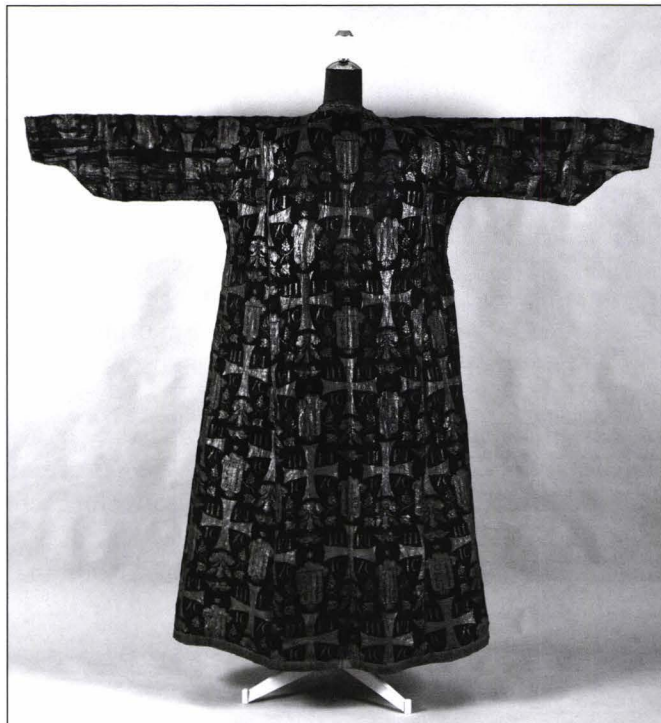
Foto 27 Verso după restaurare
