Investigarea radiologică digitală și intervențiile de restaurare în cazul unei icoane lipovenești din colecția Complexului Național Muzeal ASTRA

Mirel BUCUR*

Cuvinte cheie: icoană pe lemn, icoană lipovenească, intervenții inadecvate, imagine radiologică digitală, degradare, restaurare, pigmenți, verni, grund, suport din lemn, consolidare, integrare cromatică

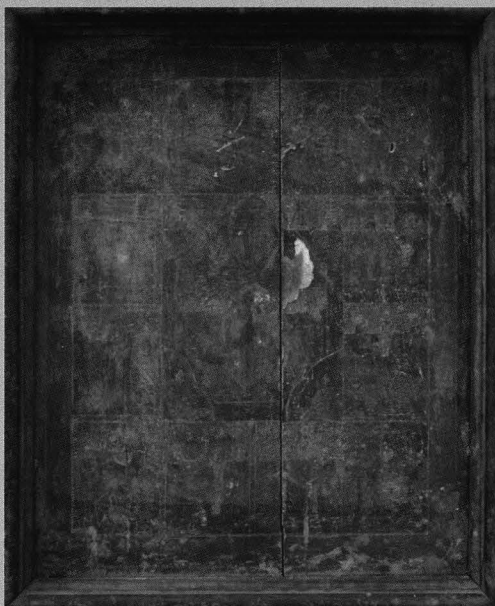
Fig. 1 Ansamblu față înainte de restaurare
Overview face before restoration

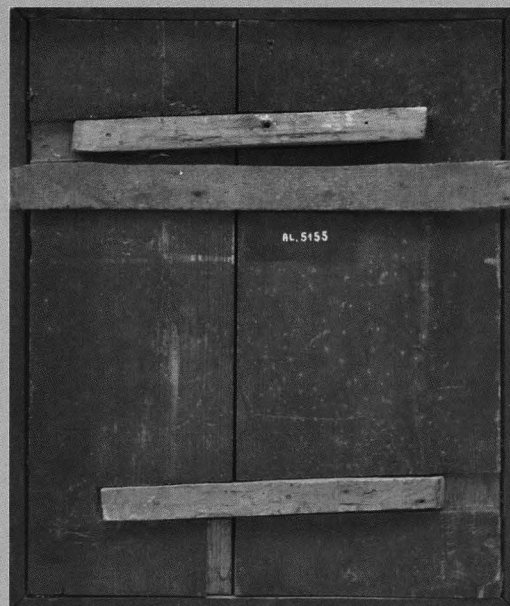
Fig. 2 Ansamblu verso înainte de restaurare
Assembly back before restoration

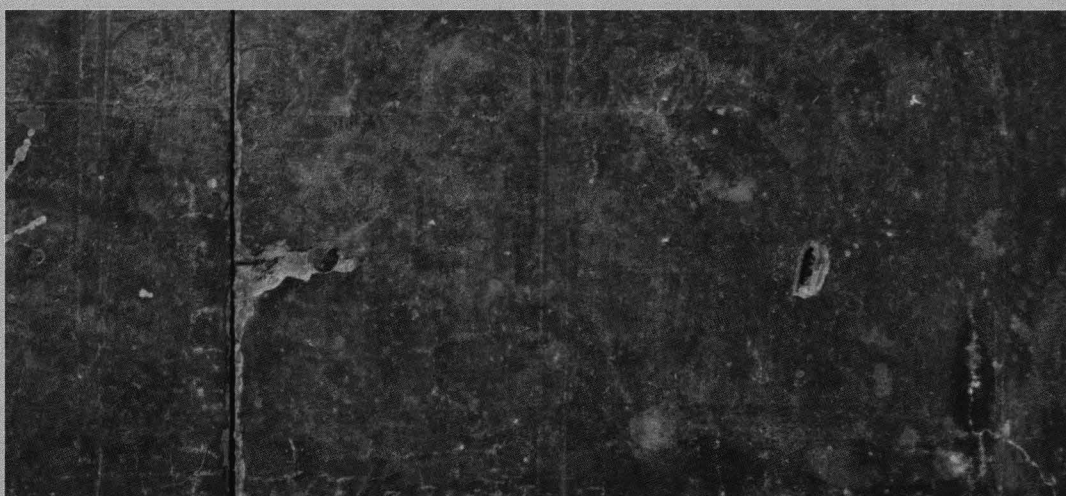
Fig. 3 Detaliu înainte de restaurare. Cui metalic bătut dinspre față și cui îndoit pe fața pictată
Detail before restoration. Metal Spike beaten and bent nail from the front face painted

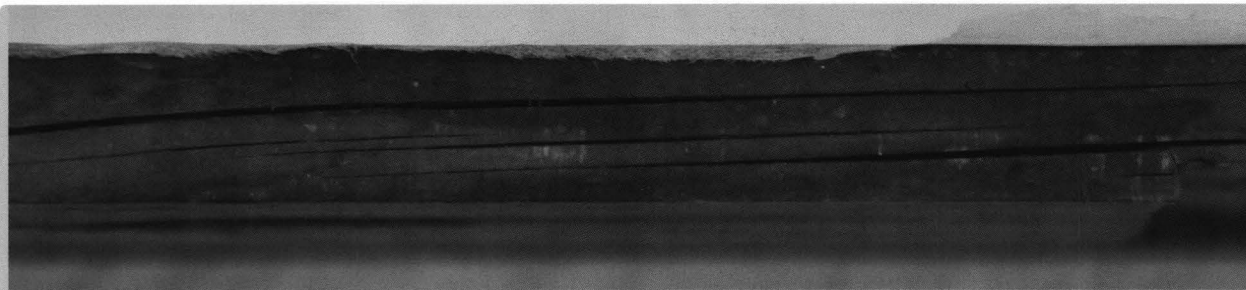
La planșa din stânga pe muchia de îmbinare se poate observa o degradare mai puțin întâlnită. De-a lungul fibrei lemnului sunt vizibile mai multe crăpături evolutive care diminuează rezistența mecanică și se puteau dezvolta în fracturi (fig. 4).

Fig. 4 *Detaliu. Crăpături evolutive de-a lungul fibrei lemnului*
Detail. Evolutionary cracks along the fiber

Pentru consolidarea crăpăturilor suportului am efectuat o consolidare cu clei de pește soluție apoasă 20 % menținând planșa în presă 24 de ore (fig.13).

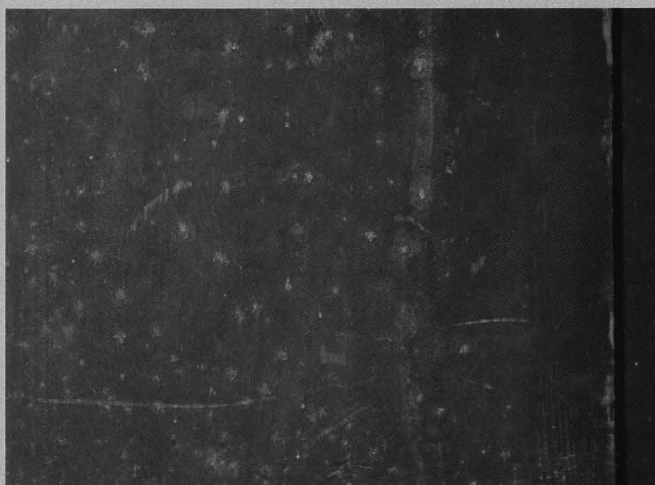
Icoana a avut un atac biologic activ de mucegai (fig. 5) și a suportat un tratament cu radiații gama la IFIN-HH, departamentul IRASM, în cadrul proiectului DELCROM.

Fig. 5 *Detaliu verso înainte de restaurare.*
Se observă un atac biologic de mucegai
Detail back before restoration.
Observe a biological attack by mold

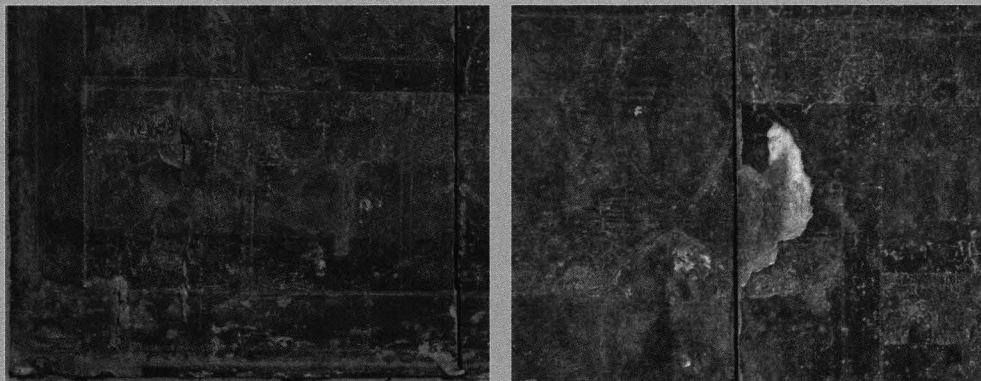
Cele mai importante degradări se regăsesc la nivelul straturilor de culoare, acestea prezentând cracluri de vechime specifice picturii pe panou, desprinderi și lacune de profunzimi și arii diferite, care, în general, sunt de mici dimensiuni. Cele mai întinse zone lacunare se situează în colțul din stânga – jos și în centrul câmpului pictural (fig. 6, 7)

Fig. 6 și 7 Detalii. Lacune ale stratului pictural
Details. Gaps in the paint layer

Chituirea lacunelor s-a realizat cu un amestec compus din cretă de munte purificată și clei de pește 7-8%, de cele mai multe ori în două sau trei etape. În prima etapă s-a aplicat un amestec compus din cleiul cald și puțină cretă de munte, astfel încât compoziția să rămână suficient de fluidă ca să-l aplicăm cu o pensulă fină. În etapele următoare cantitatea de cretă crește, ca urmare și consistența amestecului, chitul aplicându-se în acest caz cu spatulă dentară. Uneori, când existau și mici pierderi de suport, s-a recurs la utilizarea unui chit din rumeguș fin și clei de pește 10%, după care a urmat procedeul descris anterior (fig.11-12).

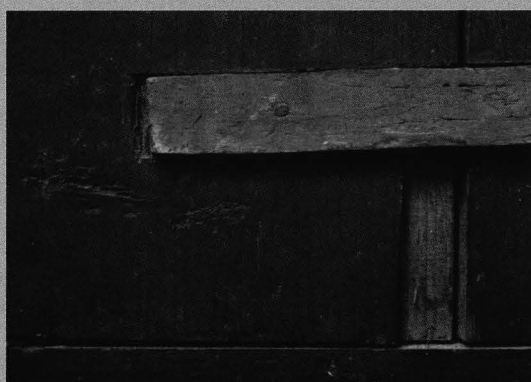
Fig. 8 Detaliu. Pierdere de material lemnos
Detail. Loss of wooden material

Operația anterioară a însemnat un pas necesar pentru realizarea completării suportului. Aceasta s-a realizat cu lemn de aceeași esență, sensul fibrei lemnoase păstrându-se. Am încercat să găsim o bucată de lemn care se aseamănă și ca dispunere a inelelor anuale. A urmat refacerea îmbinării dintre planșe (fig.14) și confecționarea unor traverse noi care să corespundă lăcașurilor existente (fig.15). Suplimentar, îmbinarea a fost asigurată cu patru tacheți din lemn.

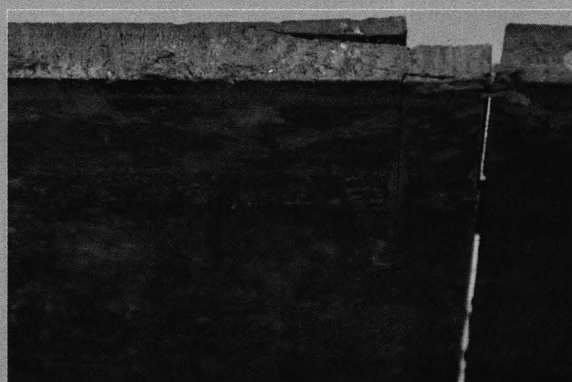
Fig. 9 Crăpături de-a lungul fibrei
Cracks on along the fiber

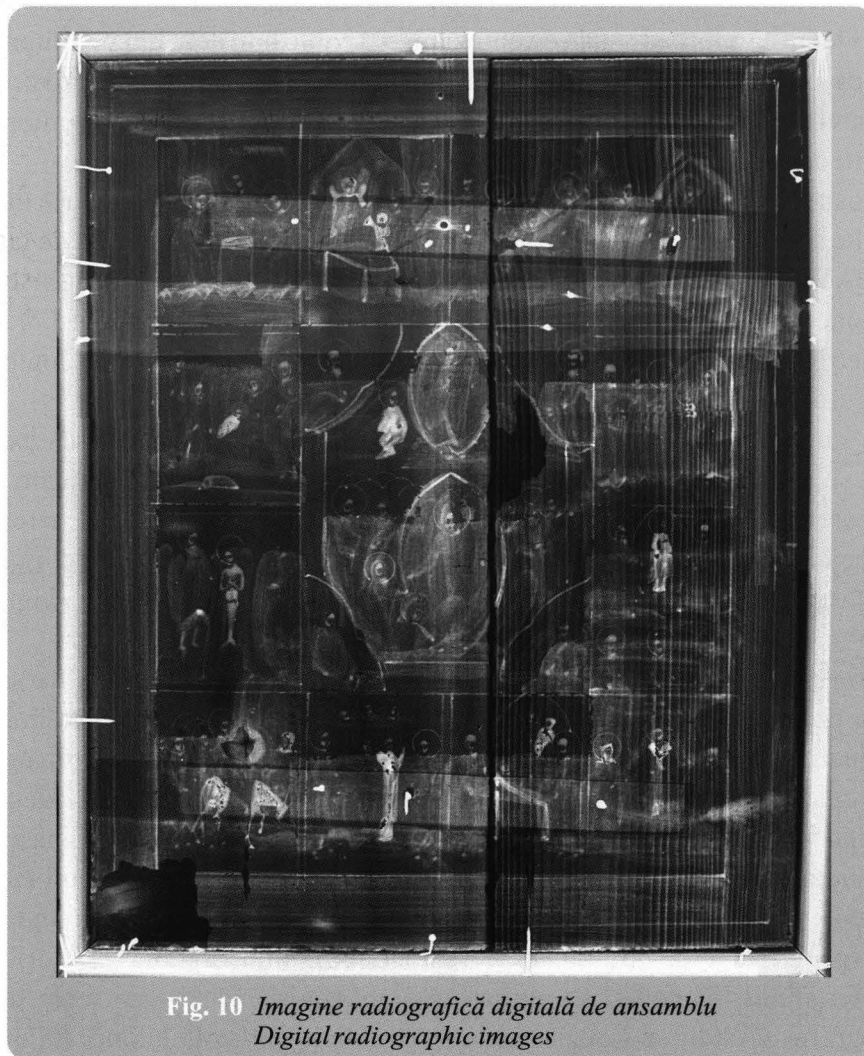
Icoana cu rama atașată având dimensiunile de 540x440mm, a presupus executarea a patru expuneri pentru a se acoperi toată suprafața. Din formatul master, fișierele .dcm am fost exportate în format .jpg după care s-a efectuat prelucrarea imaginilor în Photoshop pentru obținerea unei imagini de ansamblu. Imaginea obținută este de bună calitate și evidențiază aspecte privind modul nepotrivit de atașare a ramei, precum și intervenția inadecvată de montare a unor traverse improvizate cu cuie metalice (fig. 10).

Putem observa foarte bine forma și gradul de pătrundere al cuielor metalice și, mai mult decât atât, se pot vedea chiar urmele produșilor de coroziune în masa panoului (detaliul marcat). Softul utilizat pentru vizualizarea imaginilor master ne permite efectuarea de măsurători, astfel încât, putem aprecia lungimea cuielor metalice, dimensiunea nodurilor, în principiu, orice element pus în evidență de radiografie. Fiind vorba de un panou realizat din două planșe din lemn de rășinoase (brad) fibra este bine pusă în evidență, mai ales la planșa din dreapta. Acest lucru ne arată, faptul că avem planșe cu caracteristici diferite și în consecință comportamentul lor este diferit în relație cu factorii de microclimat, în special față de umiditate și temperatură. Sub acțiunea factorilor de mediu, a proprietăților materialului lemnos și ca urmare a îmbătrânirii adezivului, cele două planșe s-au desprins, în radiografie acest lucru înregistrându-se ca o linie verticală întunecată. În gama tonurilor închise, apropiate de negru, cu contur neregulat sunt evidențiate și lacunele straturilor picturale. În colțul din stânga jos, se poate observa chiar o diferență de densitate a suportului, panoul conținând un nod concrescut. Bine pus în evidență este și un alt nod, straturile picturale suprapuse fiind pierdute în bună măsură.

În condițiile în care murdăria superficială și aderentă și verniul îmbătrânit fac extrem de dificilă lecturarea icoanei, radiografia ne evidențiază o serie de detalii ale compoziției care altfel ne scapă. Dincolo de aceasta, putem afirma că albul utilizat este albul de plumb care dă un semnal puternic luminos, iar roșu o combinație între cinabru și miniu de plumb, analizele complementare susținând afirmațiile noastre.

Fig. 10 *Imagine radiografică digitală de ansamblu*
Digital radiographic images

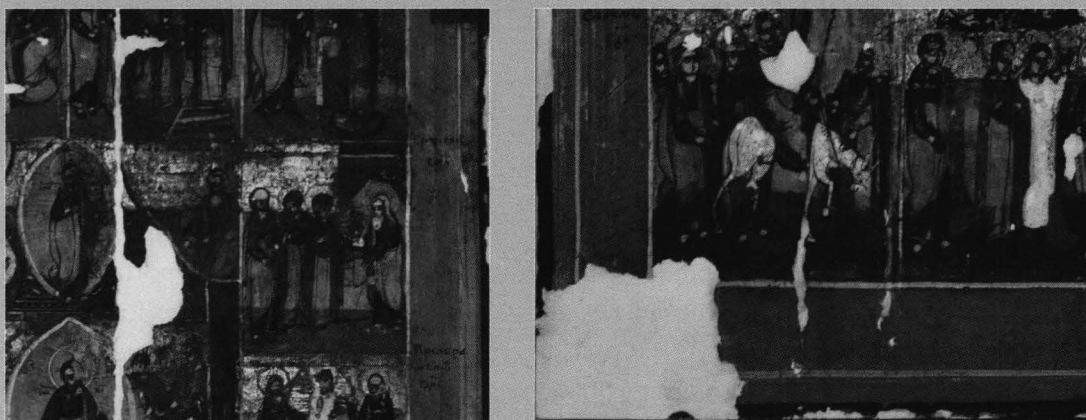
Fig. 11 și 12 Chituiuri. Detalii
Puttyings. Details

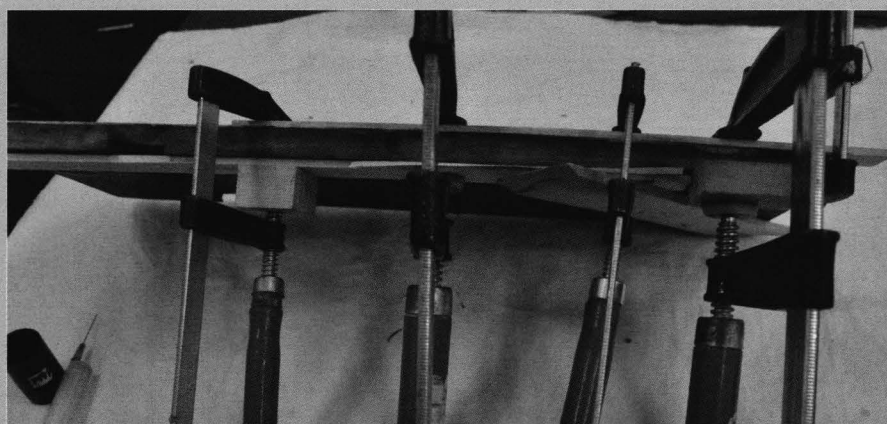
Fig. 13 Consolidarea crăpăturilor suportului
Strengthening the support cracks

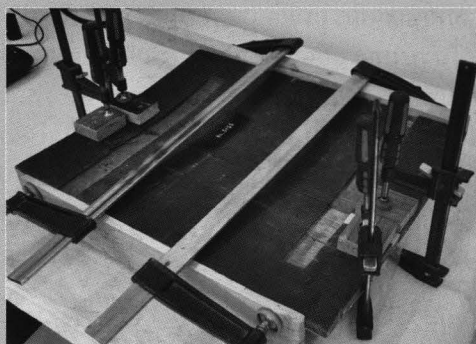
Fig. 14 Refacerea îmbinării dintre planșe
Solve the joint between boards

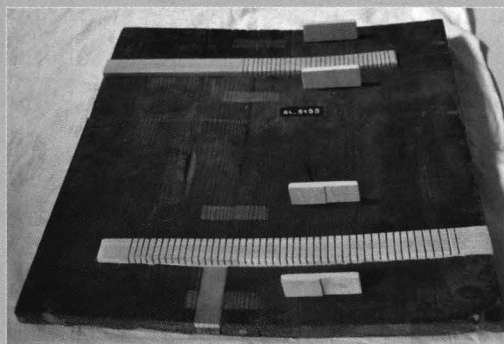
Fig. 15 Confecționare traverse noi.
Consolidare suplimentară cu tacheți
Making new traverses.
Additional consolidation the tappets (cleats)

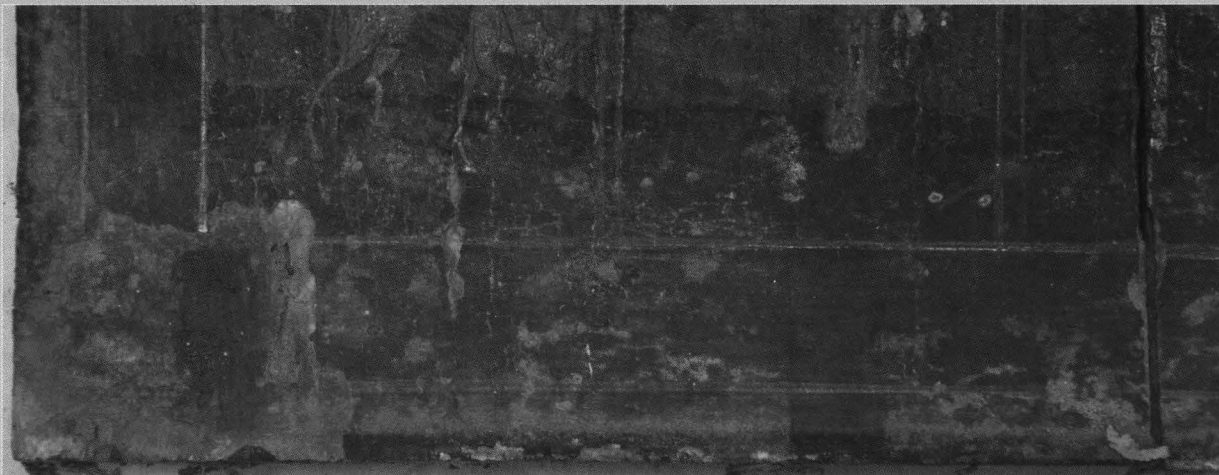
Fig. 16 Detaliu în timpul testului de curățire cu apa amoniacală
Detailed during cleaning with the ammonia water test

În urma testelor, pentru îndepărtarea murdăriei superficiale și aderente s-a utilizat apa amoniacală (fig. 16). După prima fază, în care s-a îndepărtat fumul și murdăria aderentă, verniul a fost subțiat treptat cu dimetilformamidă pură. Operația a fost extrem de lentă, desfășurată treptat și uneori s-a acționat mecanic cu ajutorul bisturiului.

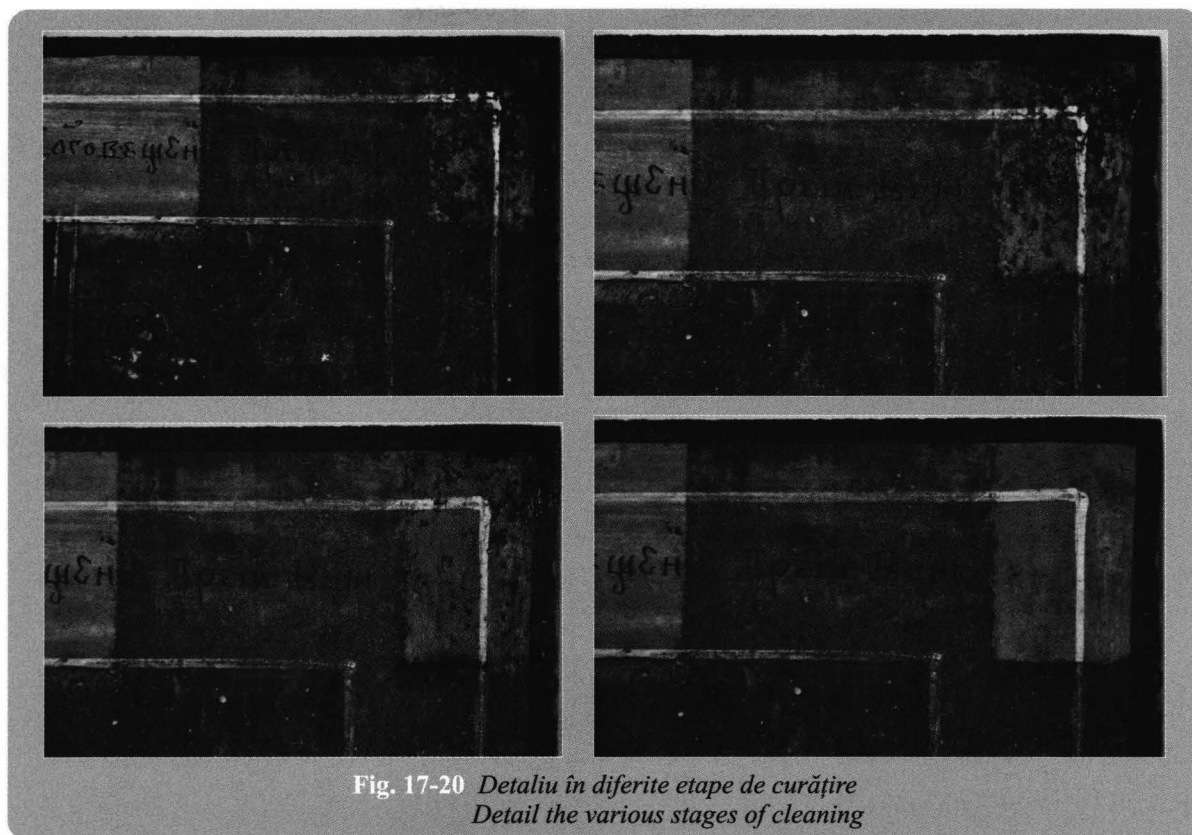
Fig. 17-20 Detaliu în diferite etape de curățire
Detail the various stages of cleaning

După această fază, s-au evidențiat o serie de lacune, în general, starea reală a peliculei de culoare, și a urmat o intervenție minuțioasă de îndepărtare a murdăriei din micile neregularități ale suprafeței pictate, de pe unele detalii păstrate și din zonele lacunare (fig. 16-20). În același timp, s-a urmărit obținerea unui aspect relativ uniform, care s-a realizat în limita uzurii straturilor de culoare. Verso-ul icoanei a fost curățat cu apă amoniacală, păstrându-se un mic martor.

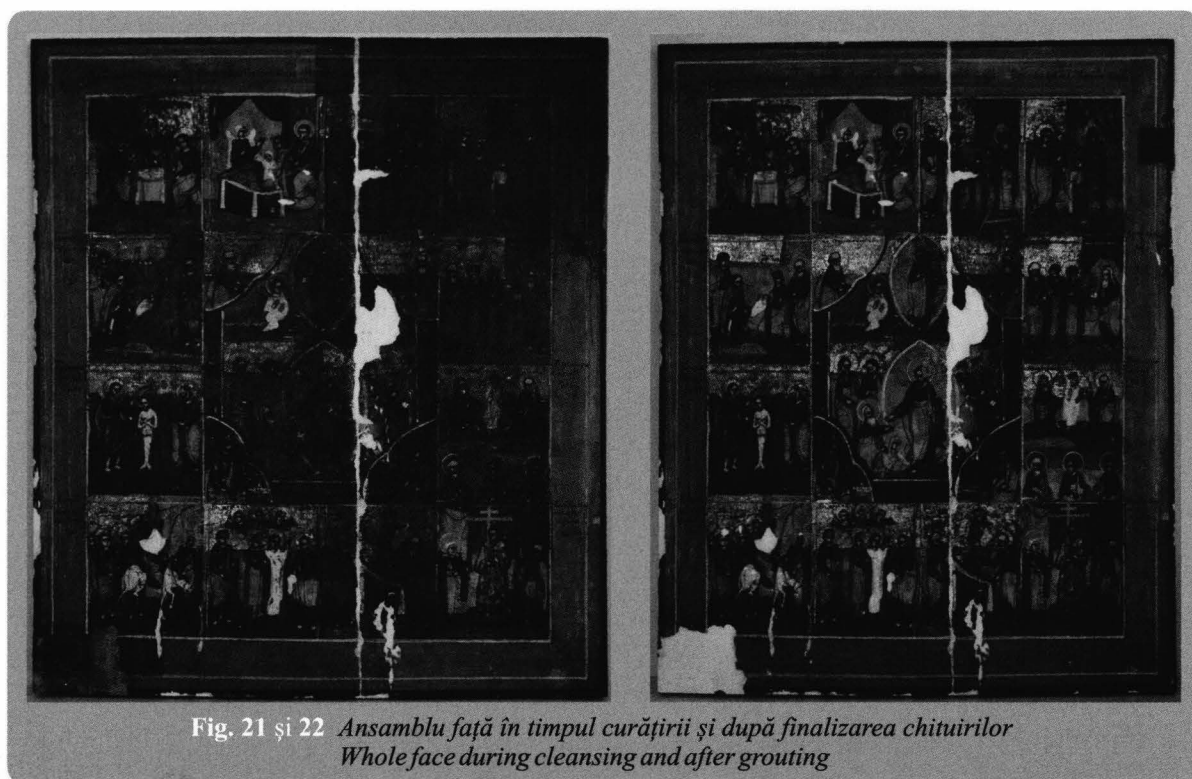
Fig. 21 și 22 Ansamblu față în timpul curățirii și după finalizarea chituirilor
Whole face during cleansing and after grouting

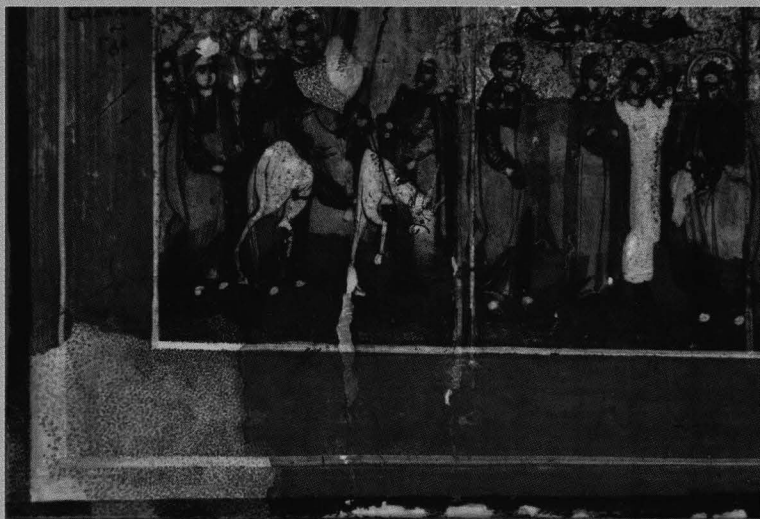
Fig. 23 *Detaliu în timpul integrării cromatice*
Detail while chromatic integration

Integrarea cromatică s-a efectuat cu culori de apă tip acuarelă. S-a ales tehnica de retușare în puncte (retuș „pointilist” sau „rigattino”), deoarece se pretează mai bine suprafețelor de integrat ce prezentau margini de formă neregulată (fig. 23).

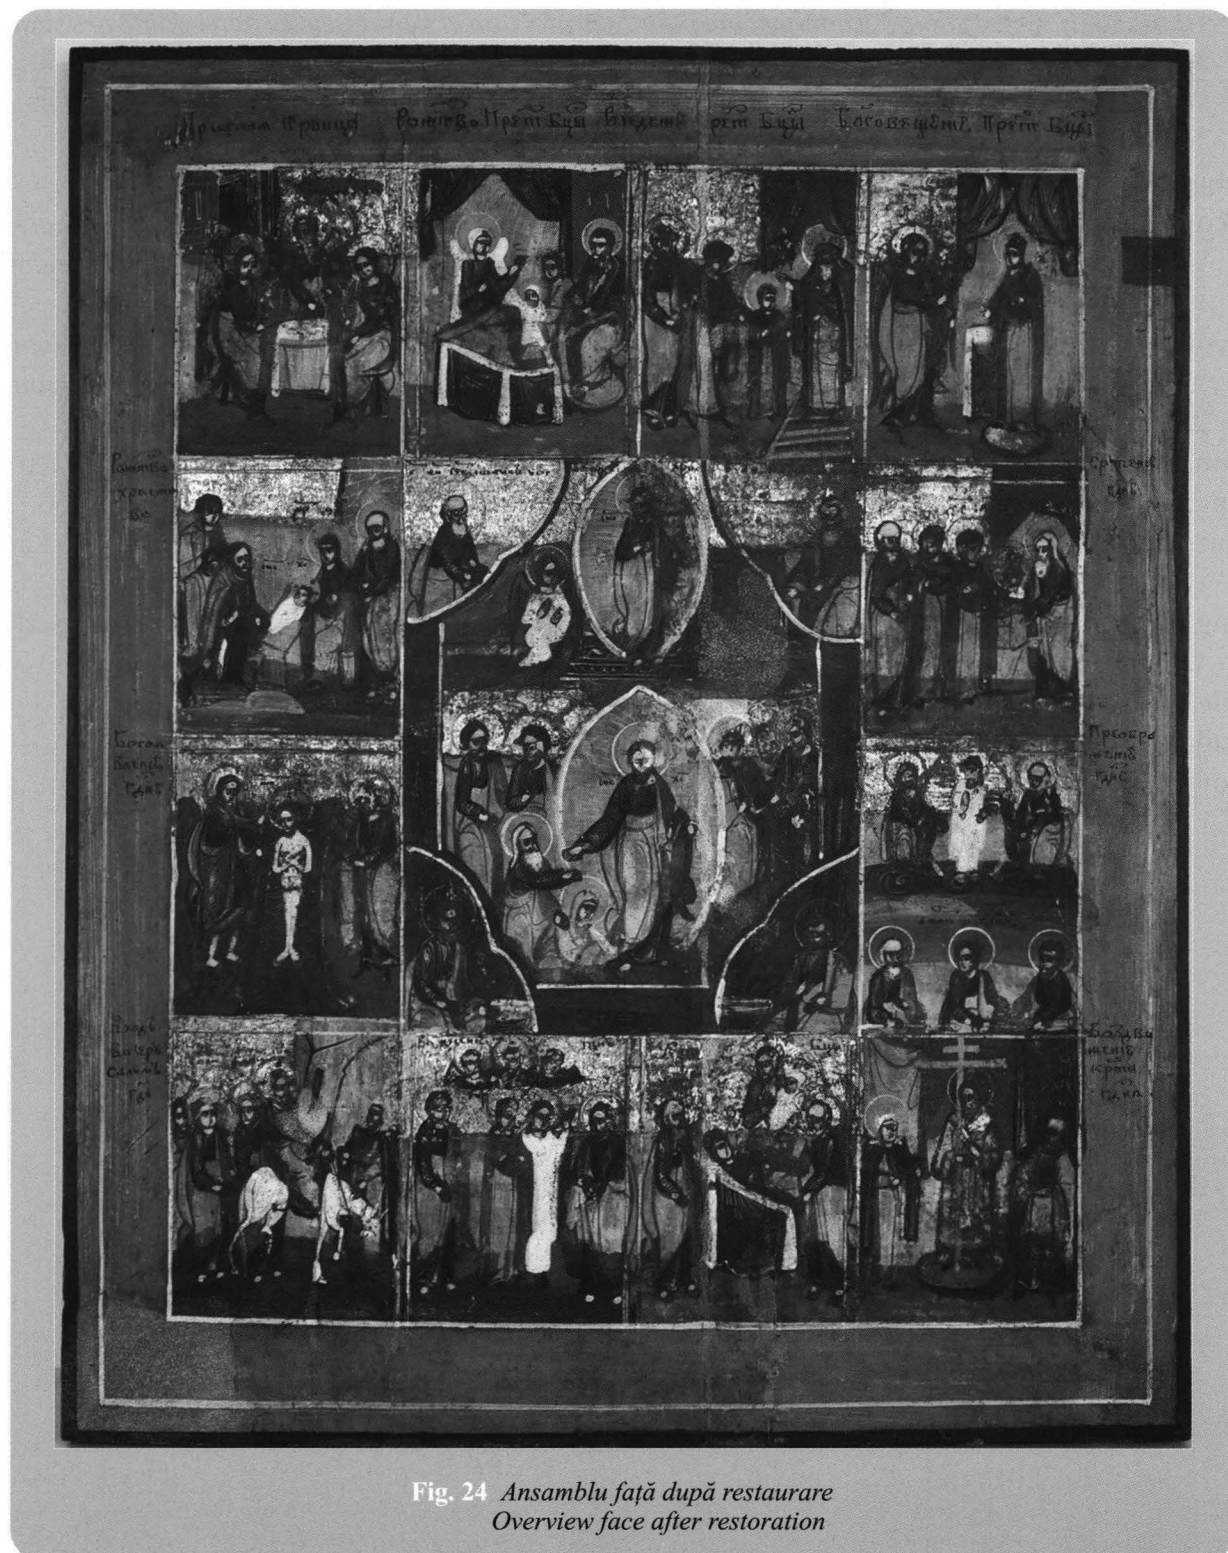
Dacă la început am luat contact cu o icoană căreia abia îi distingeam compoziția, am ajuns la sfârșit, la un rezultat aproape miraculos, acela de a avea un obiect însănătoșit, care poate fi etalat într-o expoziție, și mai ales, am ajuns la redescoperirea unei imagini aproape pierdute sub straturile de murdărie și verniul îmbătrânit (fig. 24).

Fig. 24 Ansamblu față după restaurare
Overview face after restoration
