Acte de vandalism și neglijență în bisericile de lemn din nord-vestul Transilvaniei

Ana-Irina MOTRONEA*

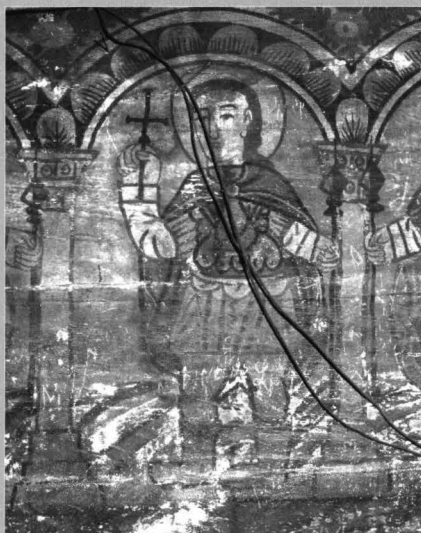
Foto 1 - Biserica de lemn din Agârbiciu, Cluj, naos, perete de sud, Sfinți Militari, zona inferioară unde se observă incizii ale unor nume și date în stratul de culoare.

Photo 1 - The wooden church from Agârbiciu, Cluj county; nave, south wall, Soldier Saints, lower area with visible incisions of names and dates into the colour layer.

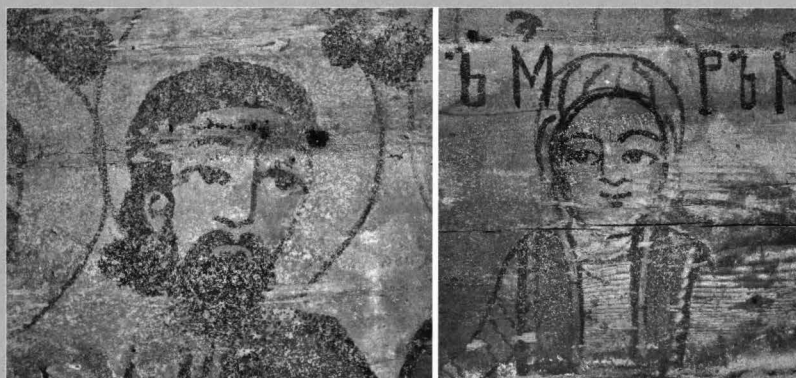
Foto 2 - Biserica de lemn din Runcu Salvei, Bistrița-Năsăud, naos, perete de sud, detalii din Ciclul Duminicilor. Suprafața este acoperită de o substanță ignifugă aplicată direct pe pictură.

Photo 2 - The wooden church from Runcu Salvei, Bistrița-Năsăud county; nave, south wall, details of the Sunday Cycle. The surface is covered with a fire retardant applied directly onto the painting.

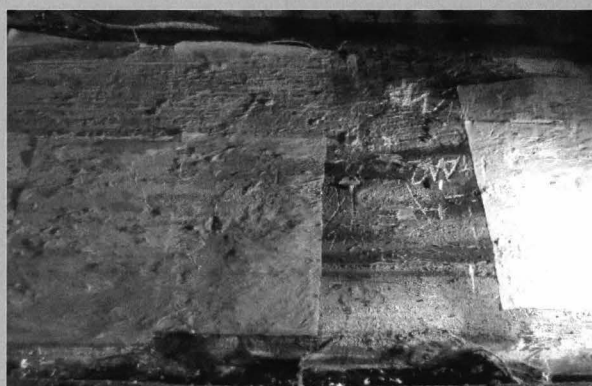
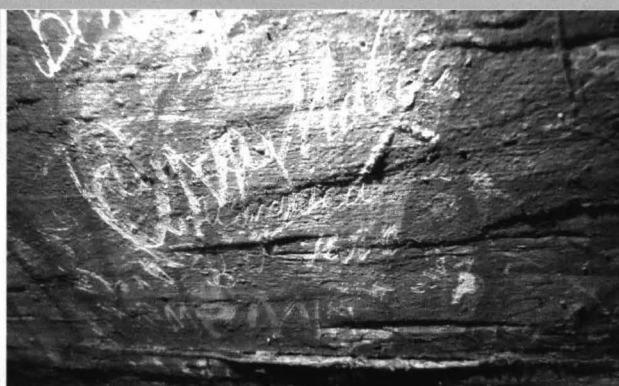
Foto 3 - Biserica de lemn din Sânmihaiul Almașului, Sălaj, naos, boltă.

În fotografiile se observă incizii realizate în stratul de culoare și stratul suport.

Photo 3 - The wooden church from Sânmihaiul Almașului, Sălaj county; nave, arch.

In the photographs we can see incisions in the colour layer and in the support layer.

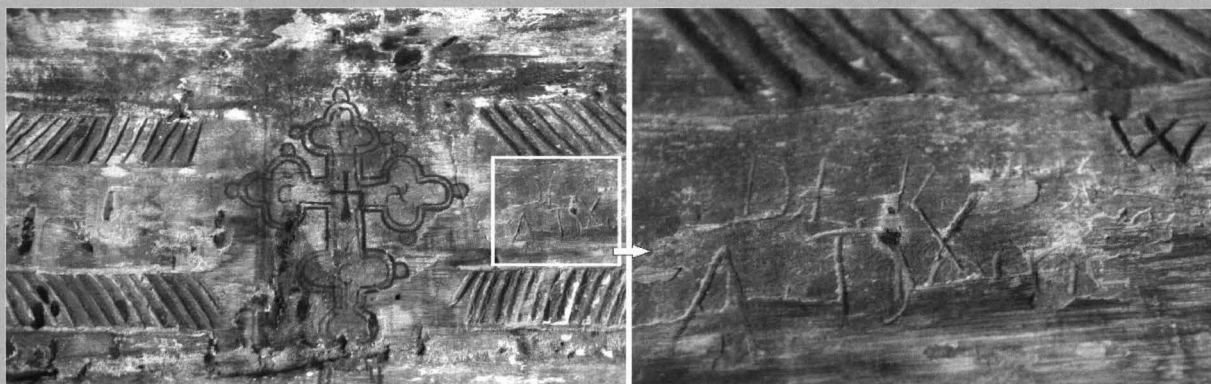
Foto 4 - Biserica de lemn din Zimbor, Sălaj, pronaos, ancadramentul ușii de acces în naos. Suprafața prezintă numeroase degradări printre care și cele cauzate de flăcările lumânărilor și inciziilor până la stratul suport.

Photo 4 - The wooden church from Zimbor, Sălaj county; narthex, framing of the access door into the nave. The surface presents various degradations, also caused by the flames of the candles and the incisions as deep as the support layer.

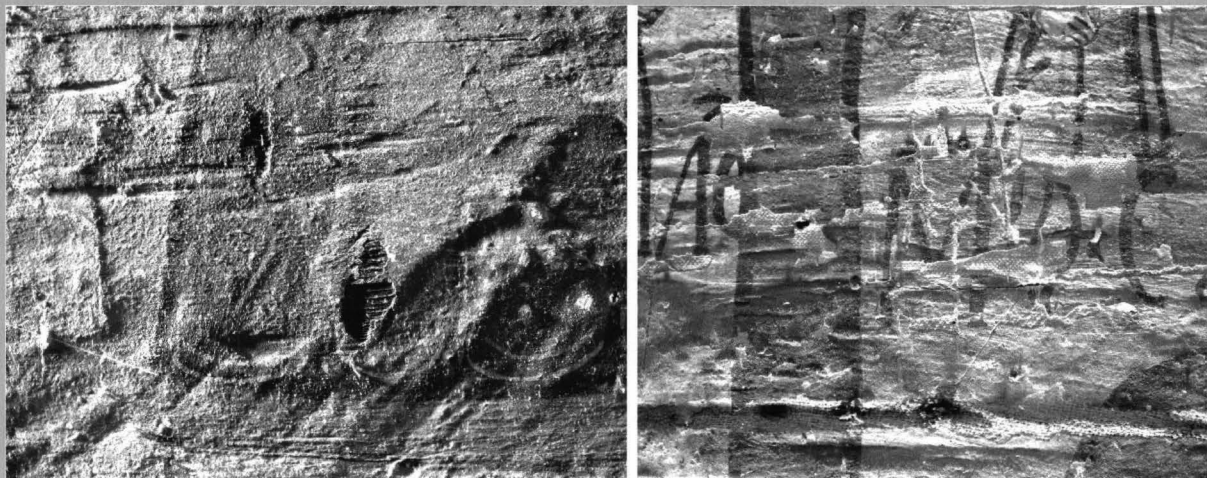
Foto 5 - Biserica de lemn din Runcu Salvei, Bistrița-Năsăud, pronaos, perete de est, arsuri provocate de flăcările lumânărilor și incizii ale stratului de culoare până la stratul de pânză.
Photo 5 - The wooden church from Runcu Salvei, Bistrița-Năsăud county; narthex, east wall, burns caused by the candle flames and incisions of the colour layer as deep as the cloth layer.

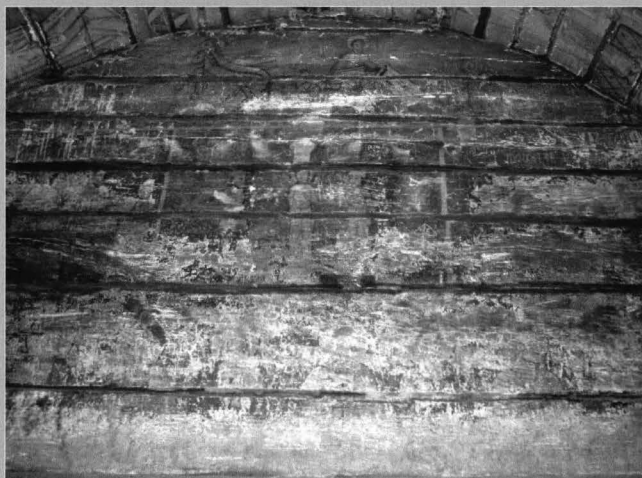
Foto 6 - Biserica de lemn din Cizer, Bistrița-Năsăud (actual situată în Parcul Etnografic Național "Romulus Vuia") naos, timpanul peretelui de vest unde pictura este în mare măsură pierdută în urma inciziilor și eroziunilor.

Photo 6 - The wooden church from Cizer, Bistrița-Năsăud county (currently located in the 'Romulus Vuia' National Ethnographic Park); nave, tympan of the west wall where the painting is lost to a large extent following the incisions and erosions.

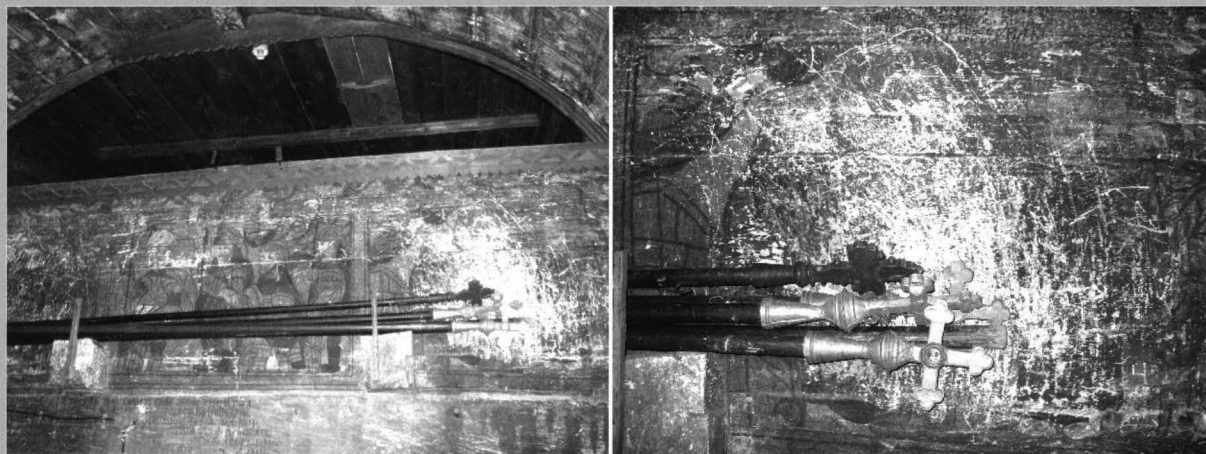
Foto 7 - Biserica de lemn din Sânpaul, Cluj, naos, perete de vest, pictura de pe balustrada cafasului este brutal degradată de stâlpii praporilor așezați în mod improvizat în vecinătatea picturii.

Photo 7 - The wooden church from Sânpaul, Cluj county; nave, west wall, the painting of the balcony handrail is brutally degraded by the poles of the processional banners placed in an improvised manner close to the painting.

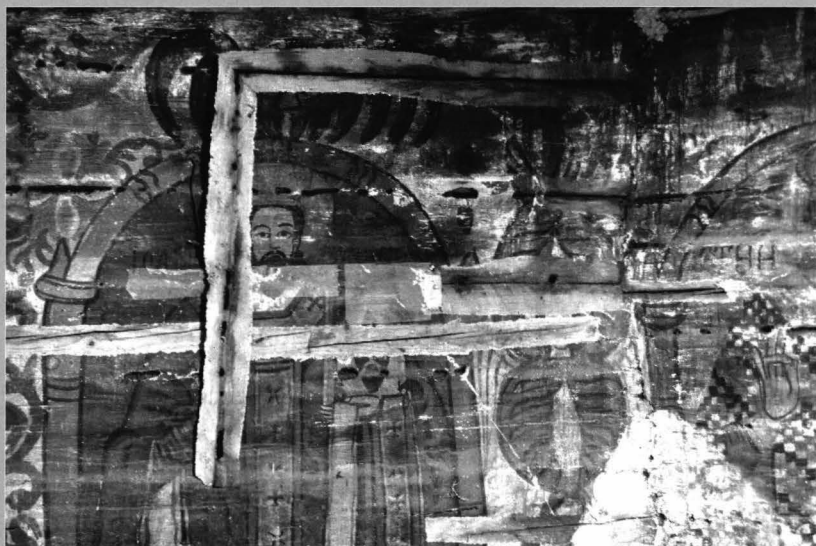
Foto 8 - Biserica de lemn din Runcu Salvei, Bistrița-Năsăud, perete de sud-est, fâșii textile desprinse de suport.
Photo 8 - The wooden church from Runcu Salvei, Bistrița-Năsăud county; south-east wall, textile strips detached from the support.

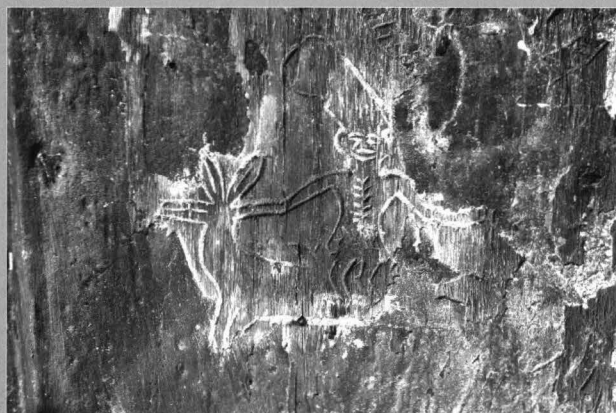
Foto 9 - Biserica de lemn din Ciumărna, Sălaj, pronaos, ancadramentul ușii de intrare în naos, desen incizat în suport.

Photo 9 - The wooden church from Ciumărna, Sălaj county; narthex, framing of the access door into the nave, drawing incised in the support.

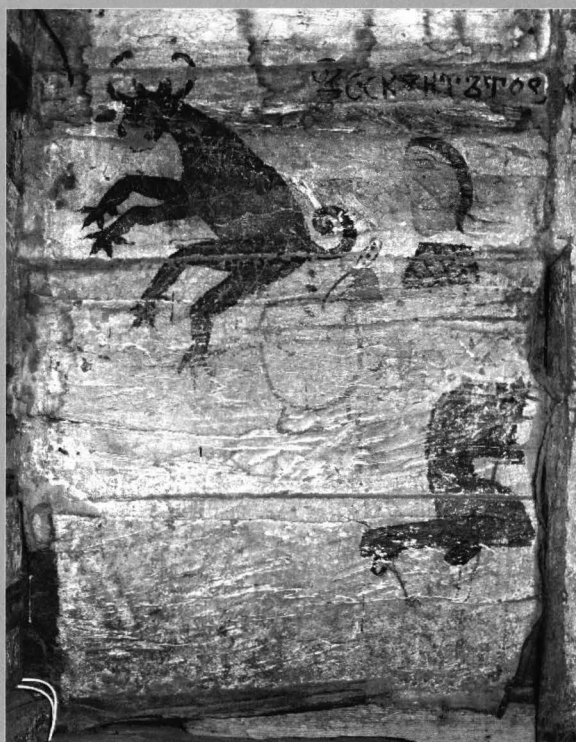
Foto 10 - Biserica de lemn din Agârbiciu, Cluj, pronaos, perete de sud, scena Descântătoarei unde reprezentarea diavolului este deteriorată de multiple incizii și zgârieturi.

Photo 10 - The wooden church from Agârbiciu, Cluj county; narthex, south wall, the Witch scene, where the representation of the devil is damaged by multiple incisions and scratches.

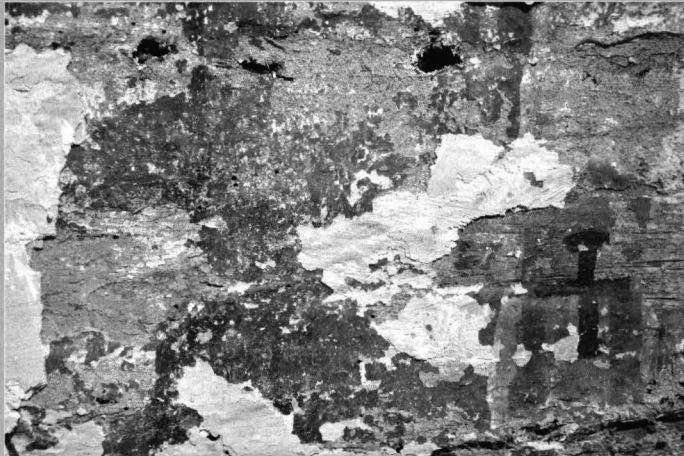
Foto 11 - Biserica de lemn din Runcu Salvei, altar, partea inferioară a pereților, straturi succesive de varuială aplicate peste pictură.

Photo 11 - The wooden church from Runcu Salvei; altar, lower part of the walls, successive layers of whitewashing applied over the painting.

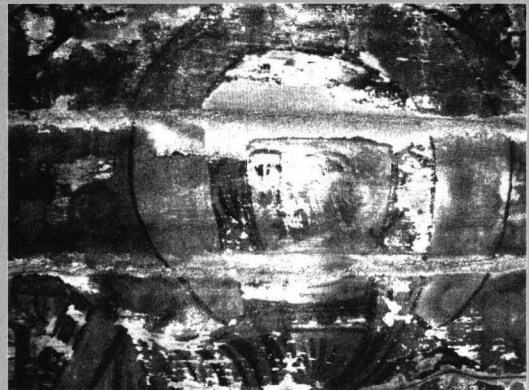
Foto 12 - Biserica de lemn din Sânpaul, Cluj, pronaos, scena Fecioarelor Înțelepte, degradarea picturii la nivelul portretului prin zgârieturi multiple.

Photo 12 - The wooden church from Sânpaul, Cluj county; narthex, scene of the Wise Maidens, degradation of the painting at the level of the portrait through multiple scratches.

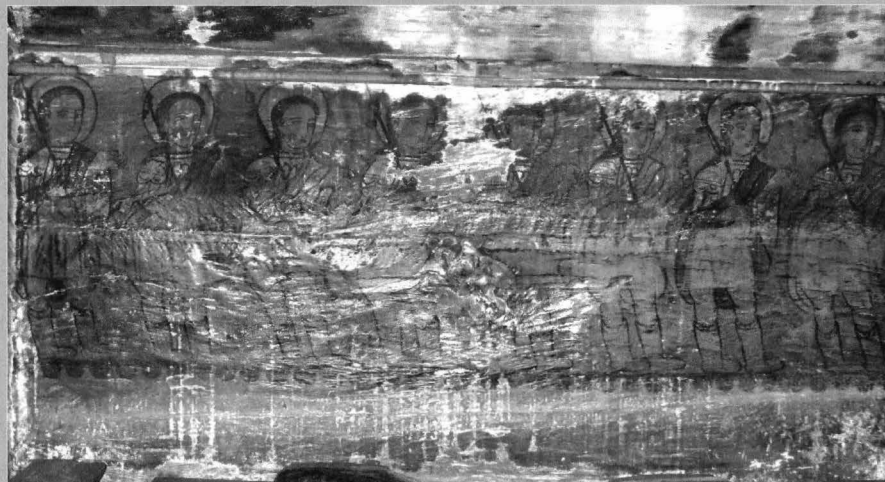
În zonele mediane ale pereților naosului și pronaosului și acolo unde biserica a avut într-o anumită perioadă cafas, se remarcă un aspect diferit al picturii față de restul bisercii. Atingerea frecventă a suprafeței cu mâinile, sau veșmintele crează o peliculă lucioasă, iar pictura capătă o înfățișare asemănătoare tehnicii uleiului. În unele biserici cum este cea din Chiraleș, Bistrița-Năsăud, aflată acum în muzeul în aer liber din Cluj-Napoca, peretele de vest, unde a fost o perioadă de timp amplasat cafas, a pierdut pictura aproape în întregime în urma inciziilor brutale făcute de enoriași sau vizitatori.

Foto 13 - Biserica de lemn din Sânpaul, Cluj, naos, perete de nord, zona Sf. Militari, suprafața a căpătat un aspect lucios fiind atinsă frecvent de mâinile și hainele credincioșilor.

Photo 13 - The wooden church from Sânpaul, Cluj county; narthex, north wall, area of the Soldier Saints, the surface has a glossy feel as it is frequently touched by the hands and clothes of the believers.

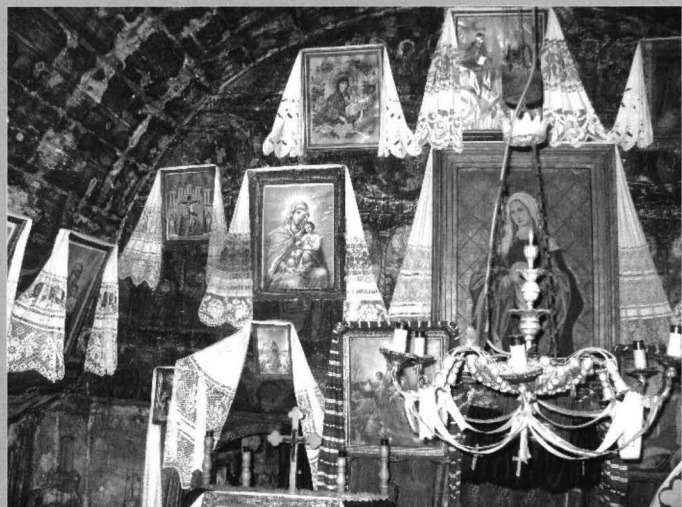
Foto 14 - Biserica de lemn din Sânpaul, Cluj, timpanul catapetesmei acoperit aproape în întregime de icoane și ștergare, fixate pe suport cu cuie de metal.

Photo 14 - The wooden church from Sânpaul, Cluj county; the tympan of the iconostasis is covered almost entirely with icons and towels, fixed on the support with metal nails.
