## Intervenții de restaurare în cazul ușilor împărățești de la biserica de lemn din Comănești, județul Gorj

*The Church inventory of Comănești, Gorj County - displaced in The ASTRA Museum of Traditional Folk Civilization - contains fewer artifacts painted on wood, masonry iconostasis being. Between them stand the royal doors according to rules known occupying the central area of the lower register. This paper presents some considerations related to restoration work carried out in their case.*

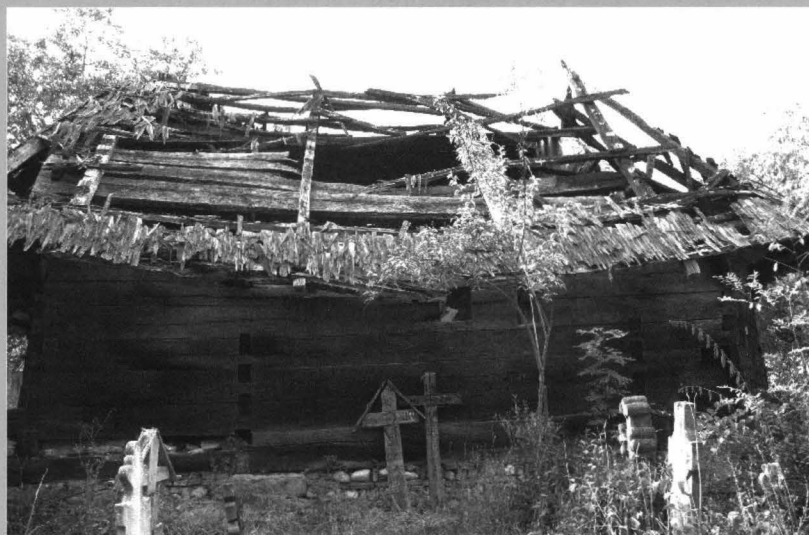
Biserica de lemn din Comănești-Suta din localitatea omonimă din județul Gorj a fost puternic afectată de un incendiu în anul 2005, care a produs importante pierderi la nivelul învelitorii, șarpantei și bolții (Fig. 1, 2). Comunitatea locală, mult prea mică, cu posibilități materiale modeste, nu a mai reușit să finanțeze lucrările de reabilitare și în scurt timp se producea distrugerea ei totală. În anul 2008, s-a inițiat un proiect de transfer și, cu acordul enoriașilor, a Mitropoliei Olteniei, a Direcției pentru Cultură, Culte și Patrimoniu Cultural și Primăriei din Târgu Cărbunești, după întocmirea documentației științifico-tehnice de transfer, a avut loc demontarea tuturor elementelor constructive, precum și protejarea frescei pictate pe catapeteasma din zidărie de cărămidă (Olaru V. 2009). În luna decembrie 2008, specialiștii Departamentului de conservare-restaurare C.N.M. „ASTRA” Sibiu, au realizat demontarea și transferul bisericii la Muzeul în Aer Liber din Dumbrava Sibiului.

Fig. 1. Biserica în situ după incendiu înainte de demontare  
(Foto L. Bucșa, 2008)  
In situ church after fire before disassembling (Photo L. Bucșa, 2008)

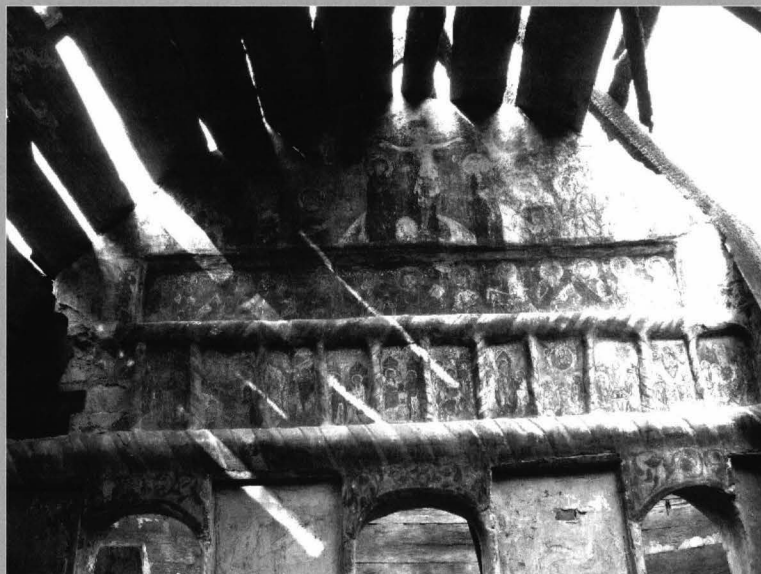
Fig. 2. Catapeteasma. Aspect in situ după incendiu (Foto L. Bucșa, 2008)  
Iconostasis. In situ aspect after fire (Photo L. Bucșa, 2008)

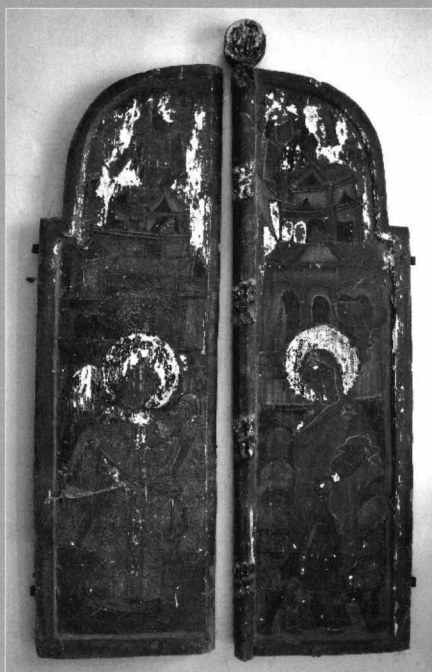
**Suportul** este realizat din lemn de tei, din câte o planșă pentru fiecare ușă și a fost prelucrat manual cu dalta și cuțitoaia, pe revers observându-se aspectul ușor neregulat, specific (Fig. 3). Pe partea din dreapta, așa cum se întâmplă în mod curent, pe zona închidere a ușilor avem montată o baghetă decorată cu elemente vegetale stilizate, care are în partea superioară un medalion.

Fig. 3. Imagine de ansamblu înainte de restaurare  
Overview before restoration

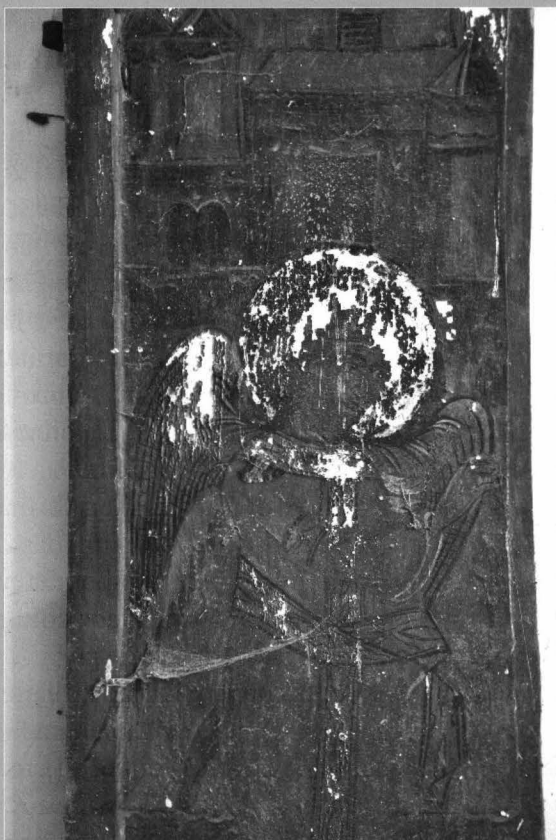
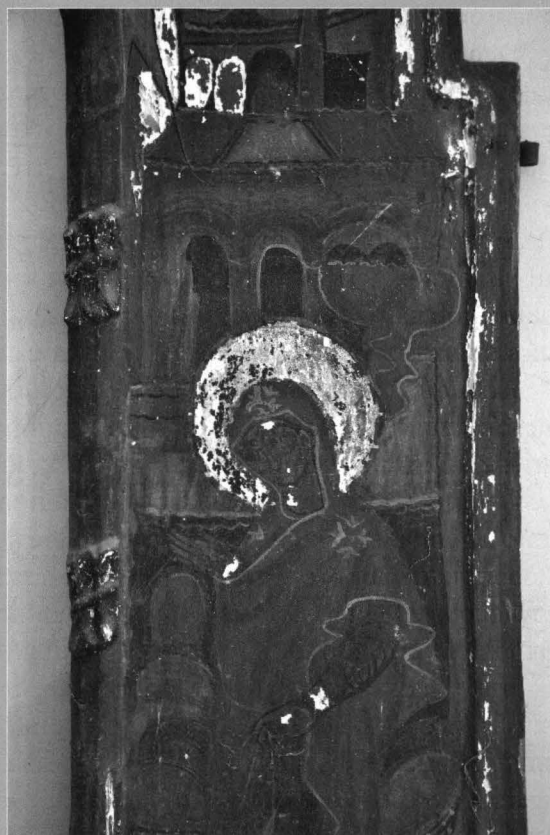
**Straturile picturale** prezintă cracluri de vechime, desprinderi și lacune de profunzimi și arii diferite, în general de mici dimensiuni. Zonele lacunare prezintă pierderi de straturi picturale până la nivelul grundului, în ariile în care grundul este vizibil observăm un fenomen de pulverulență, prezent și pe unele arii în care culoarea este fragilizată. Cel mai probabil degradarea este determinată de suprapunerile ulterioare de culoare și verni care au produs tensiuni suplimentare în straturile originale.

Fig. 4-5. Detalii înainte de restaurare  
Details prior to restoration

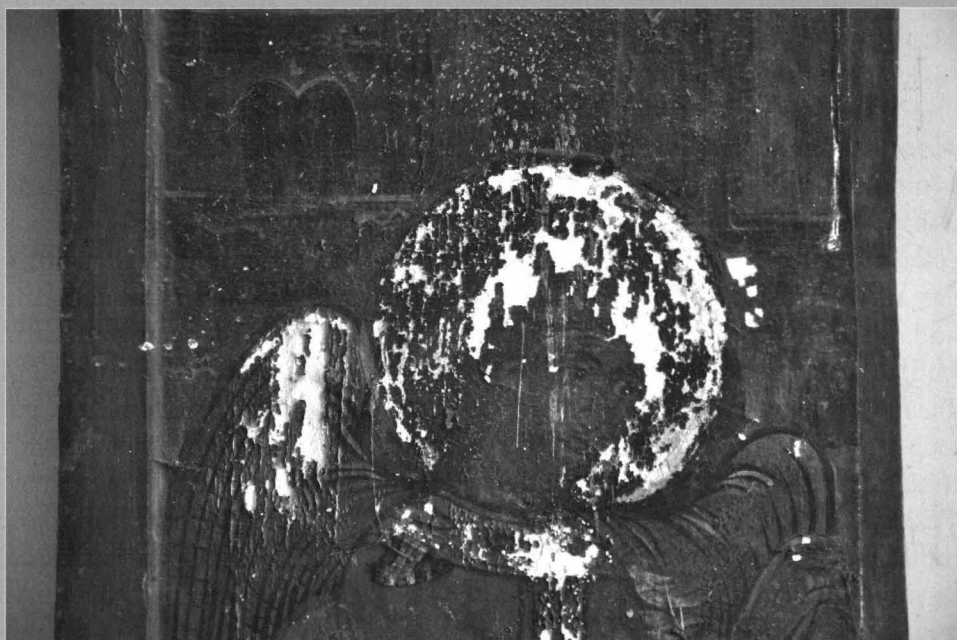
Fig. 6. Detaliu înainte de restaurare  
Detail prior to restoration

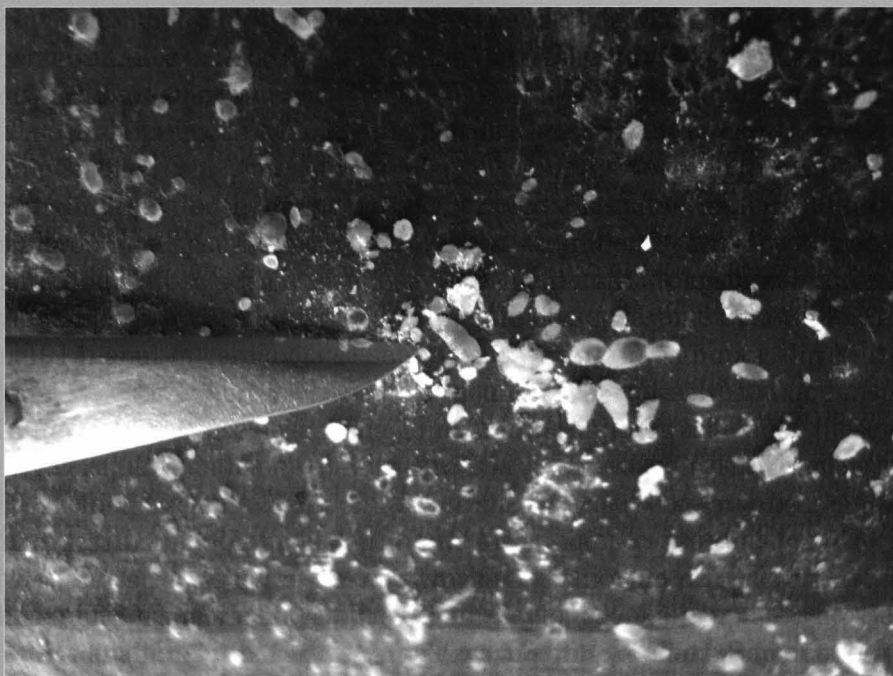
În cazul ușilor împărătești nu se evidențiază intervenții anterioare de restaurare, dar se pot observa intervențiile ulterioare de repictare. Pe suprafața picturii se pot observa o mulțime de depozite de ceară semn că piesele au fost montate multă vreme în iconostas. Această stare a ușilor ne determină să considerăm că sunt cele originale în inventarul obiectelor din Biserica de la Comănești figurând încă un rând de uși împărătești, care par mai recente și de o valoare estetică inferioară celor despre care discutăm.

Fig. 7. Îndepărtarea depozitelor de ceară  
Removing wax deposits

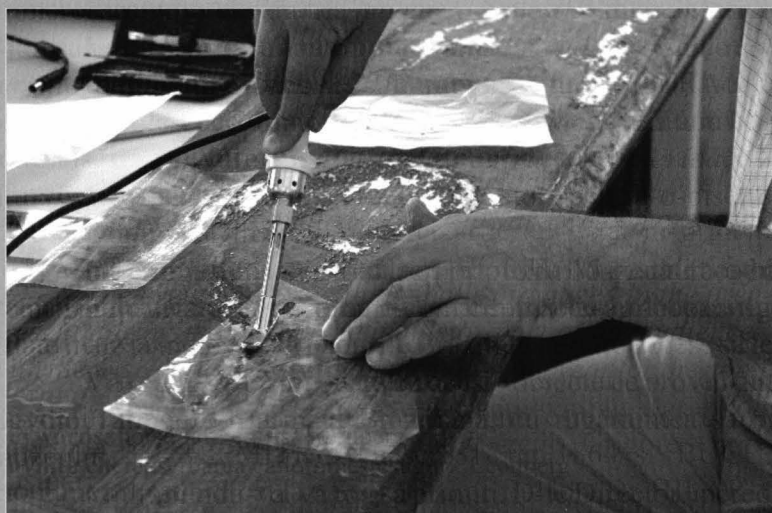
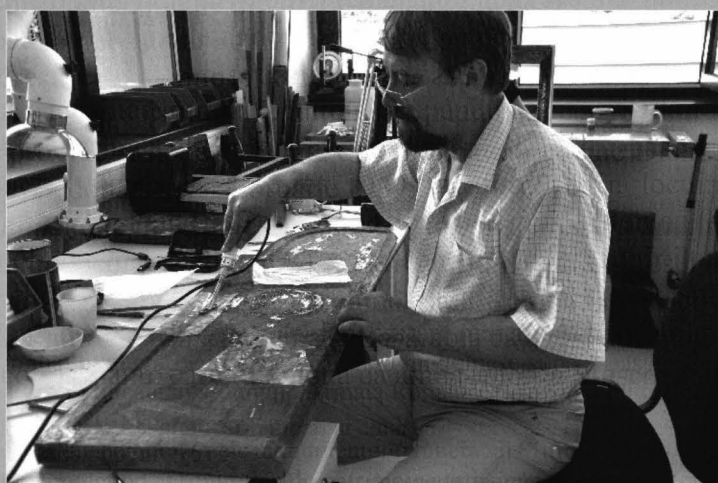
Fig. 8-9. Aspecte în timpul consolidării  
straturilor picturale  
Aspects during consolidation  
of paint layers

**Intervenții de restaurare. Consolidarea straturilor picturale.** După o desprăfuire realizată cu o pensulă cu păr moale, operație efectuată cu multă atenție pentru a nu se produce pierderi de materie colorantă, s-a aplicat selectiv, doar pe zonele în care straturile picturale prezentau pierderi și pulverulență, clei de pește (6-8%) cald cu o pensulă mică. La un interval de aproximativ 1 oră, am revenit cu același tip de clei și apoi, după încă o oră, am aplicat presă caldă cu spatula electronică. Pentru protecție și totodată pentru o bună vizibilitate pe zona de intervenție, în timpul efectuării operațiunilor de presare, s-a utilizat folie de poliester antiaderentă, termorezistentă și transparentă (tip Melinex).

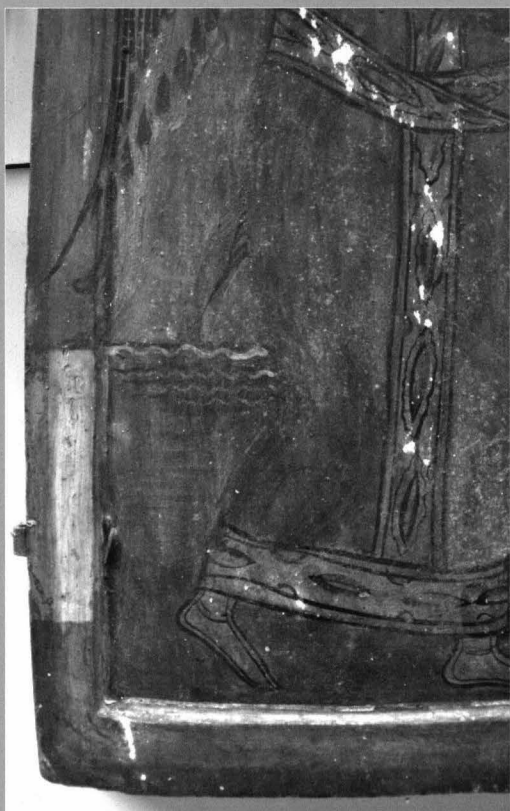
Fig. 10. Probă de curățire  
Cleanup sample

**Subțierea verniului și a stratului de ulei îmbătrânit.** În urma testelor, curățirea peliculei de culoare s-a executat cu amestecul dimetil-formamidă cu acetat de etil (1:1). După prima fază în care s-a îndepărtat fumul, murdăria aderentă și mare măsură verniul, în zonele cu aglomerări de verni s-a intervenit pe particulele de rășină cu dimetil-formamidă pură. Operația a fost extrem de lentă, desfășurată treptat și uneori s-a acționat și mecanic cu ajutorul bisturiului. După această fază s-au evidențiat o serie de lacune, în general starea reală a peliculei de culoare, și a urmat o intervenție minuțioasă de îndepărtare a murdăriei din micile neregularități ale suprafeței pictate. În același timp, s-a urmărit obținerea unui aspect relativ uniform, care s-a realizat în limita uzurii straturilor de culoare. Versoul pieselor a fost curățat cu apă amoniacală.

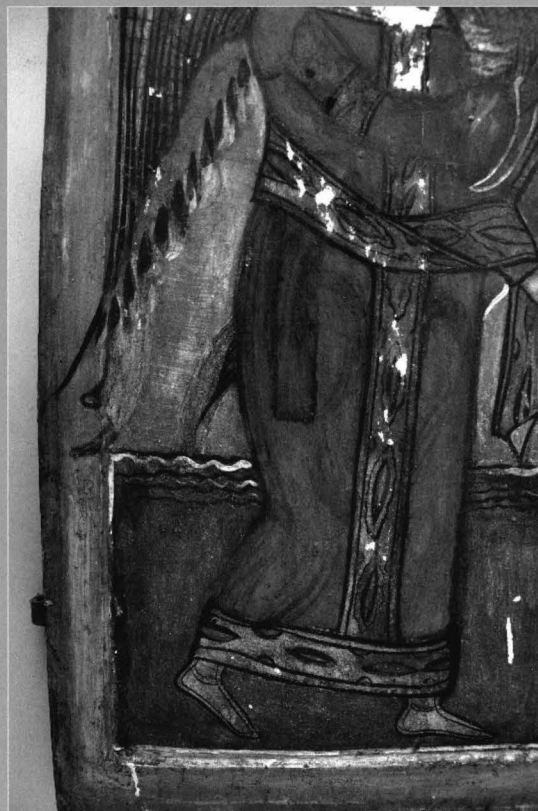
Fig. 11. Detaliu în timpul curățirii  
Detail during cleanup

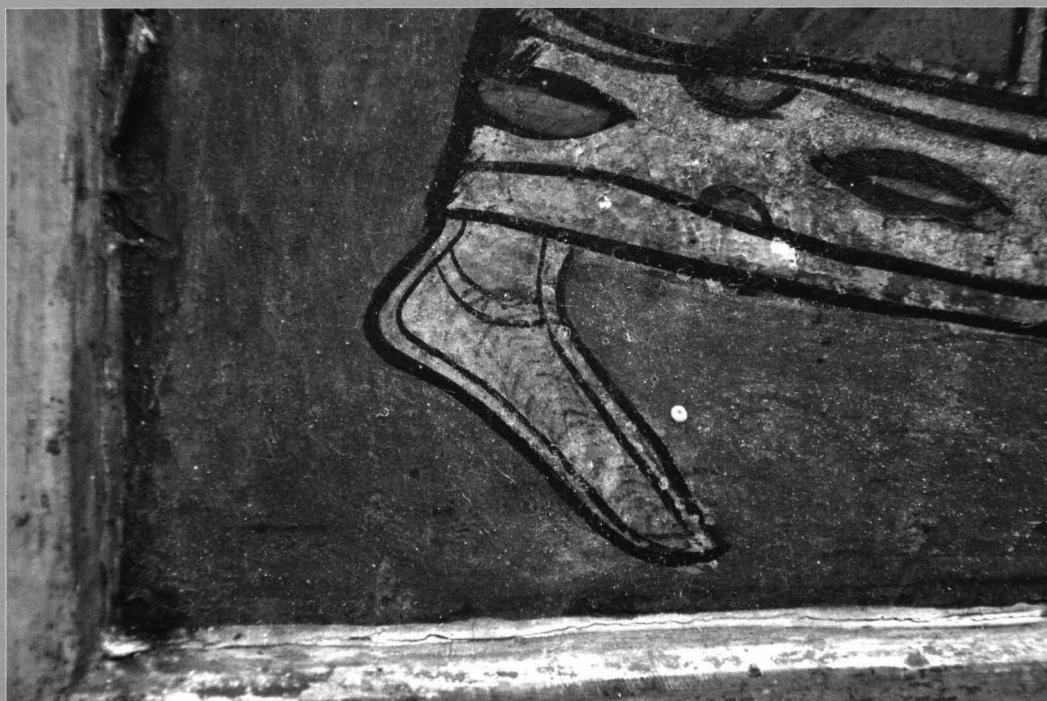
Fig. 12. Detaliu in care se evidențiază stratul de pictură subadiacent  
Detail highlighting the underlying layer of paint

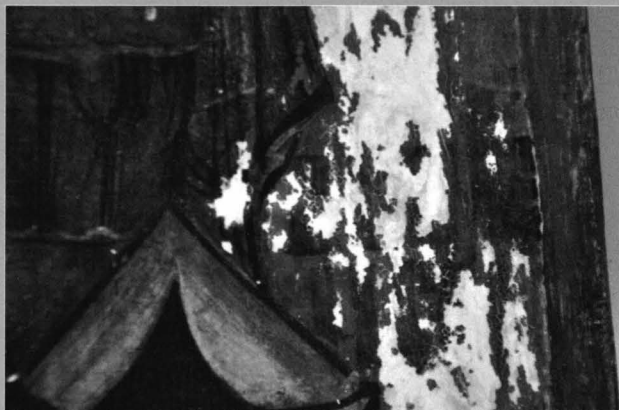
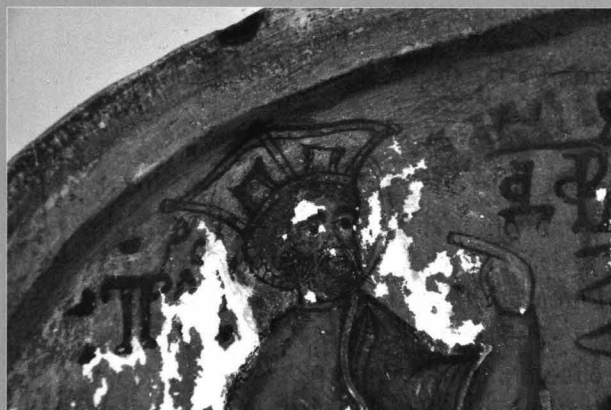
Fig. 13-14. Detalii chituituri  
Grount details

**Chituirea lacunelor.** Zonele lacunare din suprafața pictată au fost chituite cu un amestec compus din cretă de munte purificată și clei de pește 7-8%, de cele mai multe ori în două sau trei etape. În prima etapă s-a aplicat un amestec compus din clei cald și puțină cretă de munte, astfel încât compoziția să rămână suficient de fluidă ca să-l aplicăm cu o pensulă fină. În etapele următoare cantitatea de cretă crește ca urmare și consistența amestecului, chitul aplicându-se în acest caz cu spatulă dentară (Fig. 13-14).

Lacunele din straturile picturale au fost chituite cu amestecul deja menționat de cretă de munte și clei de pește cald (concentrație 8%). Zonele chituite au fost finisate cu dop de plută și emulsie de gălbenuș de ou.

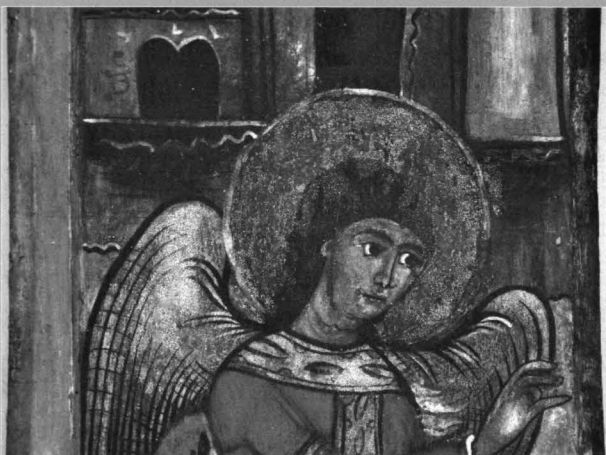
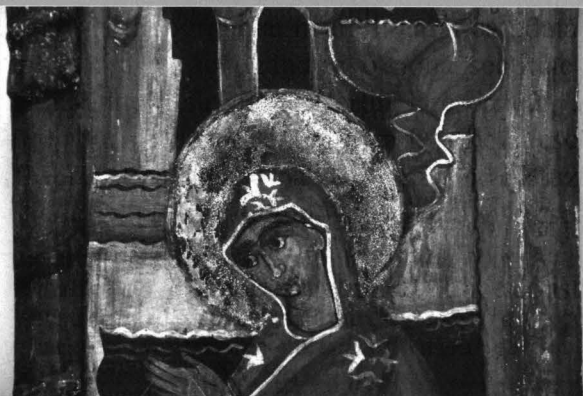
Fig. 15-16. Detalii după integrarea cromatică  
Details after chromatic integration

**Integrarea cromatică** s-a efectuat cu culori de apă tip acuarelă și a fost diferențiată prin aceasta înțelegând aplicarea unui retuș în unele zone imitativ iar în altele pointilist. Integrarea realizată cu acuarele asigură suplețe zonelor cu retuș și este reversibilă (Fig. 15-16). În prealabil, marginile chituirilor s-au degresat cu alcool, pentru a se îndepărta orice rămășiță de verni provenit de la operația anterioară. S-a ales tehnica de retușare în puncte (retuș „pointilist” sau „rigattino”), deoarece se pretează mai bine suprafețelor de integrat ce se prezentau cu margini foarte neregulate și cu treceri sensibile și la fel de neregulate de la zonele cu culoare originală sau cu uzură de culoare, la cele integrate cromatic.

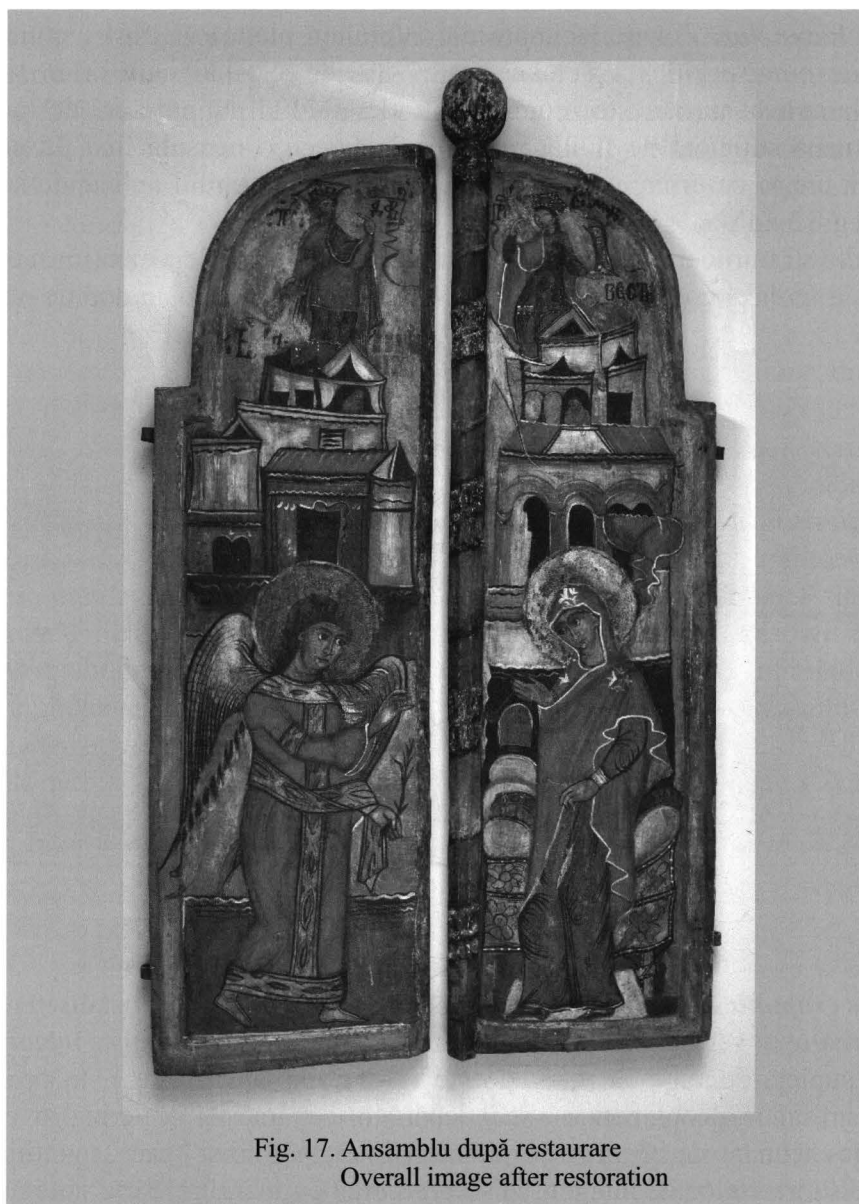
Fig. 17. Ansamblu după restaurare  
Overall image after restoration

**Vernisarea** care are un rol optic dar și de protecție s-a realizat cu un verni preparat din damar 8-10% solubilizat în esență de terebentină. Verniul a fost aplicat prin pensulare alternativă pe direcție orizontală și verticală (cu o pensulă lată cu păr moale, natural), până la momentul în care solventul s-a evaporat în bună măsură. Acest lucru se întâmplă în momentul în care simțim că pensula alunecă ușor, fără să adere pe suprafața verniului. Pensularea repetată este necesară, deoarece este cunoscut faptul că terebentina are o bună putere de penetrare în stratul pictural dar totodată are și o evaporare lentă, ce se soldează în timp cu îngălbeniri. O evaporare accelerată a unei mari cantități din solventul verniului va duce la o uscare mai rapidă a peliculei rezultate și în consecință praful și alte impurități din atmosferă vor adera mult mai puțin la suprafață.
