Restaurarea icoanei pe lemn Întâmpinarea Domnului

Geanina IONESCU*

The icon on wood Presentation of Jesus at the Temple, inv. no. 778, attributed to Iacov from Rășinari¹ and assigned to the middle of the eighteenth century, is part of a series of 14 pieces that have been restored² within the ASTRA Centre for Heritage following the project "MUSEIKON. A new museum of the icon revitalizes a historical monument building restored in Alba Iulia". Because of the degradation encountered both at the level of the frame and at the level of the painting layers, the piece benefitted from an appropriate treatment of restoration carried out after physical, chemical and biological investigations.

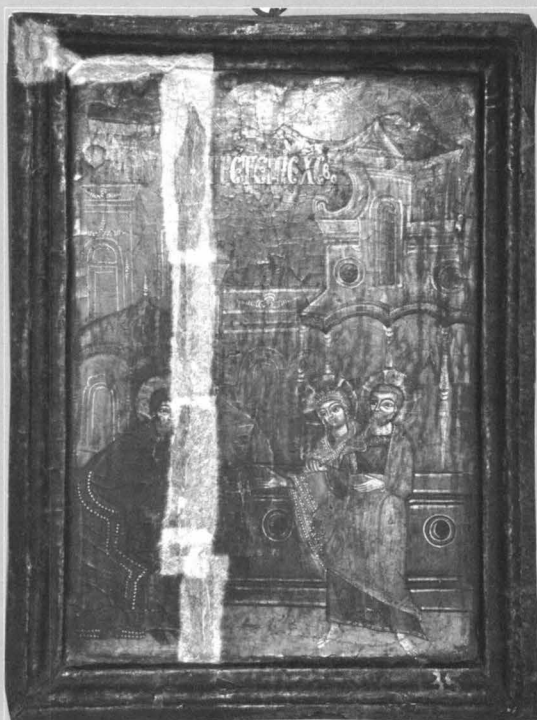
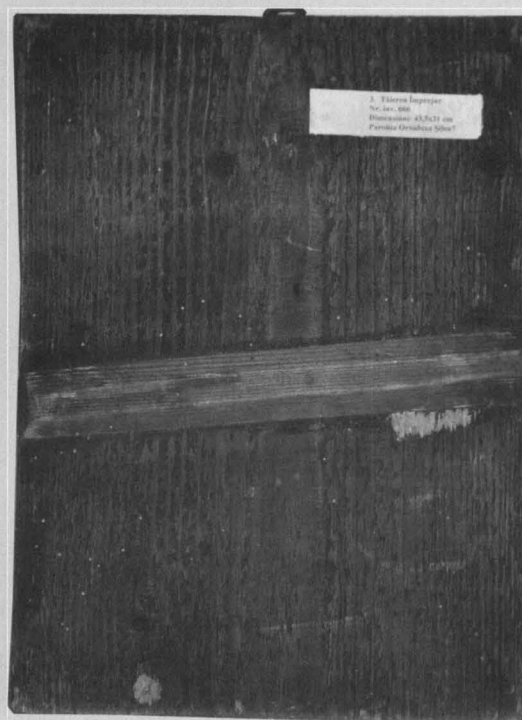
Ansamblu față-verso, înainte de restaurare

Front and back overall image, before restoration

Icoana are un suport confecționat dintr-o singură planșă, debitată tangențial, din lemn de rășinoase. O traversă constitutivă semi-încăstrată este montată în contrafibră pe verso-ul panoului. Un atac moderat al insectelor xilofage este vizibil pe verso-ul panoului.

Straturile picturale prezintă cracluri de vechime, desprinderi și lacune de profunzimi și arii diferite. Se poate sesiza o serioasă fragilizare a straturilor picturale și o uzură generală a peliculei de culoare. Vernis-ul îmbătrânit este îngălbenit și brunificat.

În urma unei intervenții anterioare inadecvate, numărul de inventar 35 a fost scris pe bagheta inferioară, în colțul din dreapta cu vopsea verde deschis. Pe întreaga suprafață a icoanei este prezentă murdăria superficială, aderentă și ancrasată.

Starea de conservare a icoanei înainte de restaurare a fost condiționată de îmbătrânirea materialelor, îmbătrânirea cleiului, conservarea defectuoasă, debitarea tangențială a planșei din care este constituit panoul, accidente, uz liturgic. Acești factori au dus la cracluri de vârstă și lacune ale straturilor picturale, la uzura peliculei de culoare, la îmbătrânirea și îmbrunirea vernis-ului, la depunerea și ancrasarea murdăriei și a depozitelor de ceară, la desprinderea colțului inferior stâng al baghetei de pe suport, la pierderi mici de material lemnos.

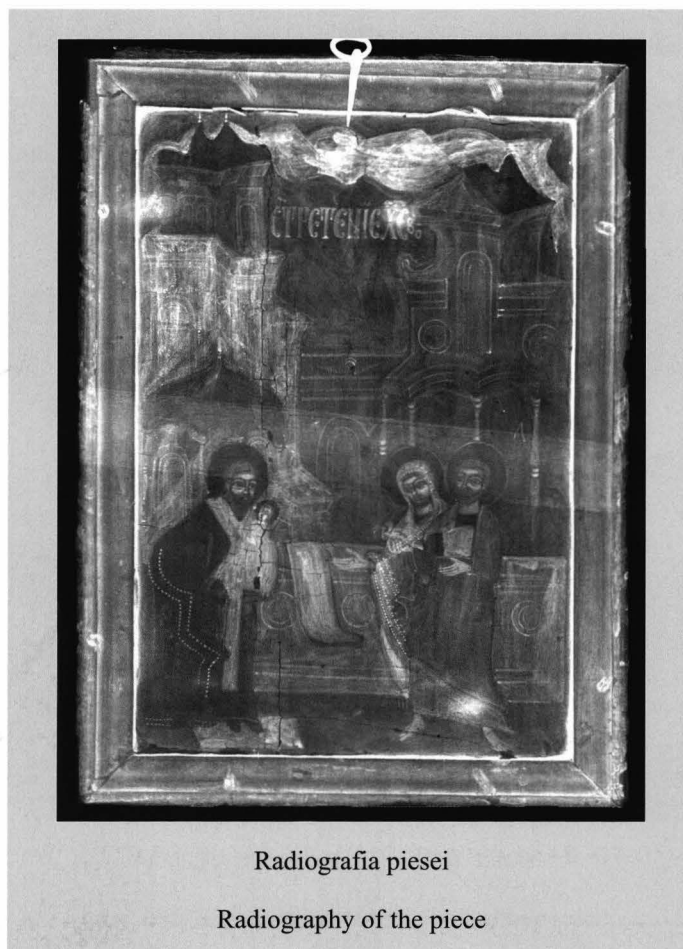
Interpretarea imaginii radiografice⁴

Dimensiunile icoanei au impus executarea a două expuneri pentru obținerea imaginii radiografice pe întreaga suprafață. Ele au fost ulterior prelucrate⁵ formând o singură imagine radiografică de ansamblu.

Inscripția, fețele, mâinile și picioarele lui Iosif, decorul liniar și anumite zone redatate cu alb, porumbelul, toate se evidențiază în tonalități deschise ce ne indică utilizarea albului de plumb (carbonat bazic de plumb, $2\text{Pb}(\text{CO}_3) \cdot \text{Pb}(\text{OH})_2$), diagnostic confirmat și în urma efectuării investigațiilor chimice, cf. Buletinului de analize chimice nr. 521/2015.

Similar ne apar și zonele pictate cu roșu, detaliu ce ne indică faptul că zugravul a utilizat miniu de plumb sau cinabru, care dau același tip de semnal radiografic. Prin analizele microchimice s-a determinat natura pigmentului roșu, în cazul nostru confirmându-ne prezența cinabrului (sulfura mercurică, HgS) în amestec cu miniu de plumb (oxid de plumb, Pb_3O_4), cf. Buletinului de analize chimice nr. 521/2015.

Defectele panoului, respectiv nodurile din structura lemnului, apar sub forma unor zone luminoase. Fibra lemnului este pusă în evidență, având aspectul structurii lemnului de rășinoase. De asemenea sunt evidențiate cepurile cu care sunt fixate baghetele ramei. Fisurile apar în radiografie ca linii închise la culoare.

În tonalități de gri închis, cu aspect neregulat, ne apar lacunele straturilor picturale. Rețeaua de cracluri existentă la nivelul straturilor picturale este vizibilă în radiografie ca o rețea de linii neregulate, închise la culoare.

Elementul metalic constitutiv dă semnal radiografic foarte puternic. În zona de contact dintre panou și baghetele ramei, semnalul radiografic este puternic datorită grosimii grundului. Foița argintie nu prezintă semnal radiografic.

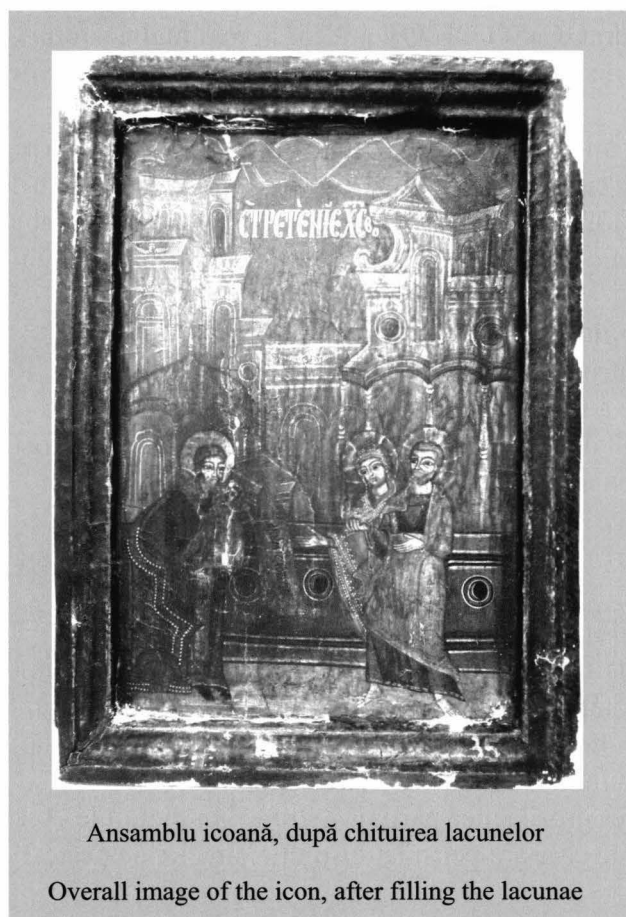
Ansamblu icoană, după chituirea lacunelor

Overall image of the icon, after filling the lacunae

Au urmat operațiile de curățire a lacunelor, degresare cu alcool etilic și texturare a suprafețelor, încluirea cu soluție de clei cald de pește 6%, chituirea în etape cu praf de cretă și clei de pește 6%, șlefuirea cu hârtie de granulație fină și finisarea cu dop de plută. Surplusul de chit a fost îndepărtat cu tampoane înmuiate în emulsie de gălbenuș de ou cu apă 1:3.

În registrul inferior al icoanei, la îmbinarea baghetei cu panoul din lemn și la îmbinarea baghetelor ramei s-a degresat, s-a injectat clei de pește 6% și s-a chituit în mai multe etape cu un amestec de rumeguș, câlți, clei și pigment. Ultimul strat de chit a fost constituit din praf de cretă și clei de pește 6%.

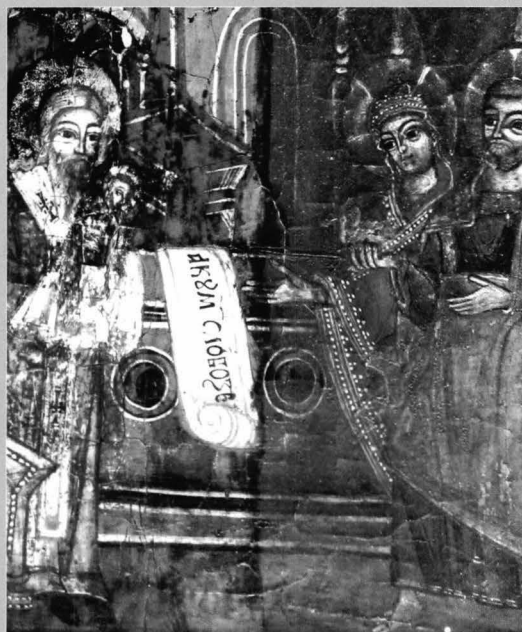
Detaliu, din timpul curățirii

During the cleaning process

În urma testelor de curățire, amestecurile pe bază de izopropanol+amoniac+apă (90:10:10) și (50:25:25) au dat rezultate satisfăcătoare, iar cel pe bază de dimetilformamidă (DMF) și acetat de etil (1:2) a dat rezultatele cele mai bune. Înmuiera straturilor de murdărie aderentă, ancrasată și vernis a dus la o subțiere selectivă și o egalizare controlată și uniformă.

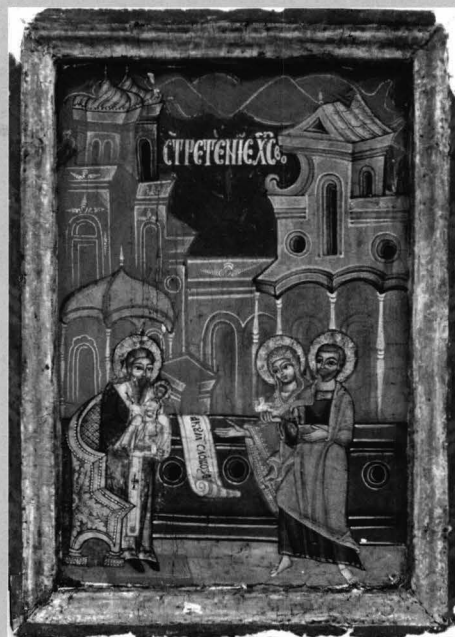
Ansamblu icoană, după curățire

Overall image, after the cleaning process

S-a recurs la îndepărtarea numărului de inventar 35 – scris cu vopsea verde, adăugat pe bagheta inferioară în urma unei intervenții anterioare inadecvate.

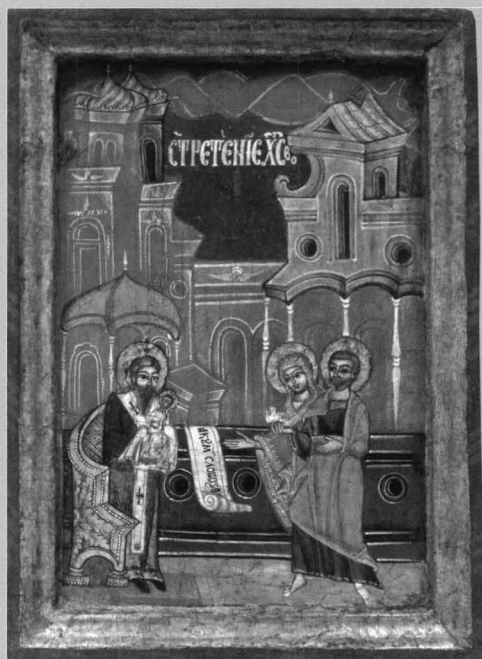
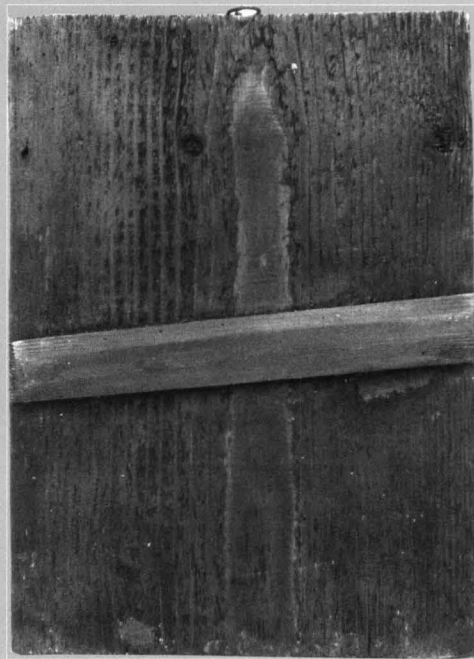
Ansamblu față-verso, după restaurare

Front and back overall image, after restoration

Integrarea cromatică a zonelor chituite s-a realizat cu retuș imitativ și punctiform. Am folosit pentru retuș culori pe bază de apă (acuarele) pentru ca intervenția să fie reversibilă.

A urmat verificarea retușului cu ajutorul lămpii UV. Pentru a proteja pictura împotriva factorilor externi am aplicat un strat de vernis pe bază de rășină naturală (dammar) în esență de terebentină (soluție de concentrație 6%), prin pensulare.

Piesa a fost vernisată în poziție orizontală, cu mișcări rapide prin intermediul unei pensule cu păr moale, într-o încăpere prevăzută cu instalație de exhaustare. Pentru o bună peliculizare a stratului de vernis, înainte de vernisare, icoana a fost încălzită cu ajutorul lămpii IR.
