Keywords: wood, gilded, degradation, restoration

Cele două mese aparțin colecției Muzeului de Artă din Craiova. Înfăințat în anul 1908 sub numele de Pinacoteca Alexandru și Aristia Aman, va deveni în 1954 Muzeul de Artă Craiova. Muzeul este adăpostit într-un palat în stil baroc târziu, monument de arhitectură, construit în 1900 - 1907, după planurile arhitectului francez Paul Gottereau. Palatul a fost donat statului în anul 1936¹. Palatul și-a început misiunea de reprezentare, pentru care fusese destinat încă de la început, fiind inaugurat în 1909 de către cei doi fii, Nicolae și Jean, întrucât Constantin Mihail murise cu un an înainte².

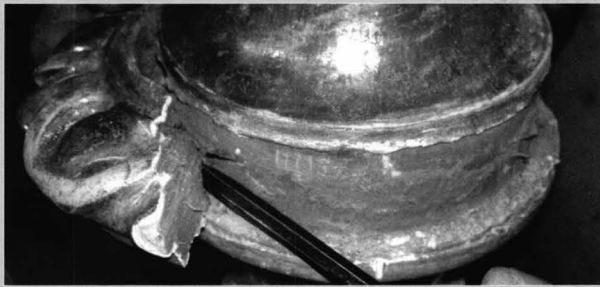
La nivelul suporturilor din lemn existau numeroase crăpături, fracturi și desprinderi datorate pierderilor calităților coezive ale adezivilor folosiți, atât la nivelul structurii, respectiv la îmbinări, cât și la nivelul elementelor decorative aplicate (Fig. 3). De asemenea, erau vizibile pierderi la nivelul lemnului, elementelor decorative și straturilor de preparare (Fig. 4).

Fig. 3 Detaliu; desprindere la nivelul unui element decorativ

Detail; detachment on the decorative element level

În ceea ce privește intervențiile de restaurare, acestea au presupus, în primul rând, redarea rezistenței structurale prin refacerea îmbinărilor adezive de la nivelul suportului. Această operațiune a fost realizată utilizând clei și prese de lemn, în maineră similară celei în care piesele au fost asamblate inițial. Datorită numeroaselor desprinderi ale elementelor decorative, acestea au fost detașate și reaplicate pentru evitarea pierderilor ulterioare. În zonele unde existau pierderi de material lemnos au fost executate completări cu lemn de aceeași esență, suplimentate cu clei și apoi finisate cu chit pentru lemn. De asemenea, pentru pierderile de la nivelul elementelor decorative, din zonele inferioare, acolo unde existau martori, respectiv elemente care puteau fi copiate, au fost realizate amprente din cauciuc siliconic, în care, ulterior, au fost turnate noi elemente care apoi au fost aplicate pe suport.

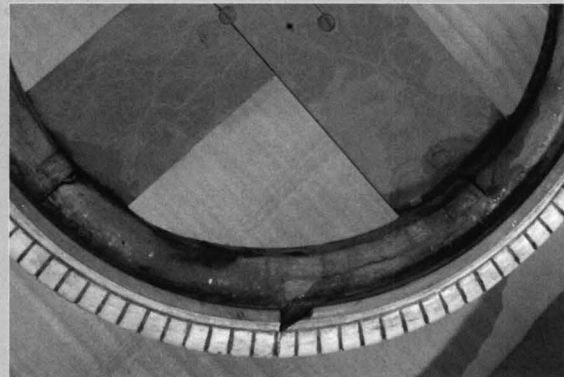
Fig. 4 Detaliu; pierdere de material lemnos

Detail; loss of wooden material

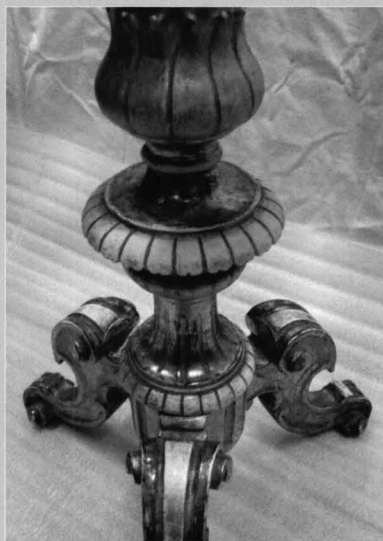
Mesele au fost folosite, de-a lungul timpului ca elemente de mobilier uzual, ceea ce a dus la producerea unor degradări avansate la nivelul straturilor de preparare și elementelor decorative. Curățirile repetate și manipularea necorespunzătoare, au avut ca efect, în timp, distrugerea stratului de foiță de aur, în zonele cele mai expuse, respectiv în partea superioară, în zonele elementelor din lemn care încadrează blaturile din marmură (Fig. 5, 6). La nivelul inferior erau vizibile numeroase pierderi ale elementelor decorative, mai ales la masa de dimensiuni mai mari (Fig. 7). Pe întreaga suprafață mesele prezentau depuneri aderente și neaderente de murdărie și praf.

Fig. 5 Detaliu; uzură la nivelul foitei de aur

Detail; attrition on the golden foil level

Integrarea cromatică a ridicat probleme din punctul de vedere al alegerii metodei de realizare. De cele mai multe ori, în zonele unde foița de aur lipsește, aceasta este înlocuită de un nou strat de foiță, aplicat peste grund sau peste un nou strat de bolus. Totuși, datorită faptului că, în zonele în care uzura funcțională era redusă, respectiv în zonele mai puțin expuse manipulării, aceasta își păstra luciul original, o intervenție cu un nou strat de foiță de aur ar fi putut crea discrepanțe în ceea ce privește ansamblul, și, de asemenea, ar fi fost o intervenție ireversibilă, putând constitui, în timp, cauza pentru degradări ulterioare. Astfel, s-a optat pentru realizarea unei integrări cromatice în maniera *tratteggio*, prin pensulare cu culori pe bază de apă și pigmenți aurii. Astfel, intervenția este lizibilă de la distanță mică și, de asemenea, total reversibilă în cazul unei restaurări ulterioare.

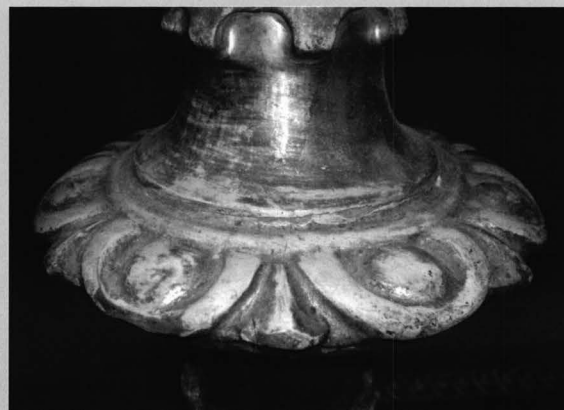
Fig. 6 Detaliu; uzură la nivelul foitei de aur

Detail; attrition on the golden foil level

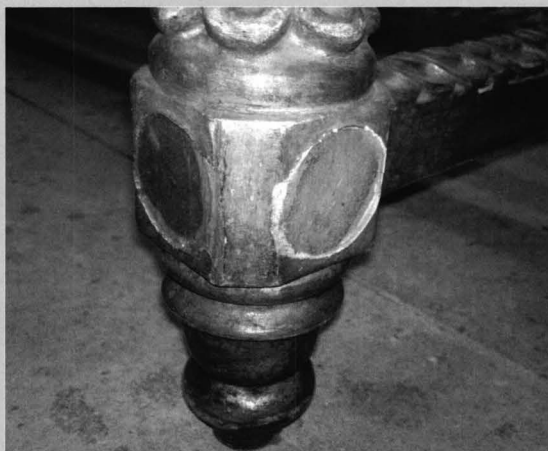
Fig. 7 Detaliu; pierderi la nivelul elementelor decorative

Detail; losses on the decorative elements level

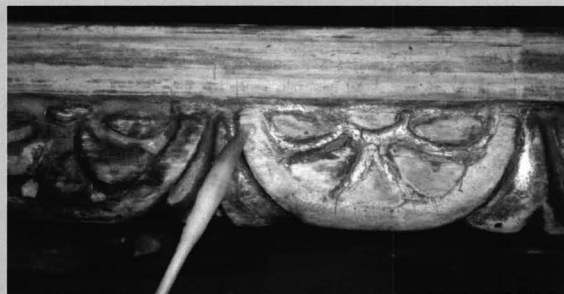
Fig. 8 Detaliu; curățire

Detail; cleaning

Curățirea a fost realizată cu amestecuri de solvenți, respectiv acetona, în zonele cu depuneri

aderente de murdărie, și soluția 1, aparținând Școlii rusești de restaurare, în zonele unde grundul era aparent. Acetona a fost utilizată datorită gradului ridicat de volatilizare, fiind nevoie, în acest caz, de un solvent care să nu rămână mult timp pe suprafața foiței de aur și care să îndepărteze eficient depunerile (Fig. 8).

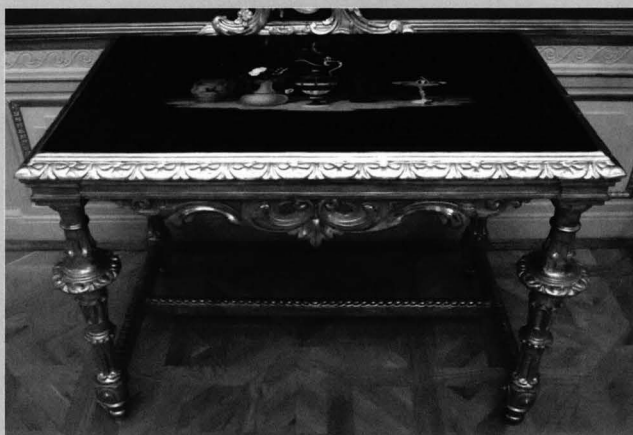
Fig. 9 Masă cu patru picioare;
ansamblu după restaurare

Four legged table; ensemble after restoration

În cazul unor piese de această factură, care au fost realizate pentru a fi folosite ca piese de mobilier, și nu doar ca obiecte de artă, problemele ridicate de restaurare presupun nu doar redarea aspectului inițial, din punct de vedere estetic, ci și refacerea structurii, care a suferit degradări mecanice de-a lungul timpului. Operațiunile de restaurare au fost executate conform principiilor restaurării, ținându-se totuși cont de faptul că mesele urmează a fi expuse în cadrul muzeului. Astfel, spre deosebire de piesele de mobilier care se întorc în uz, acestea fac obiectul contemplării doar ca obiecte de artă, în prezent, ceea ce a permis tratarea lor, cel puțin la nivelul straturilor decorative, ca fiind piese din lemn cu policromie, și, în consecință, intervențiile precum chituirea și integrarea cromatică au fost realizate în manieră asemănătoare celor executate asupra unor asemenea piese (Fig. 9. 10).

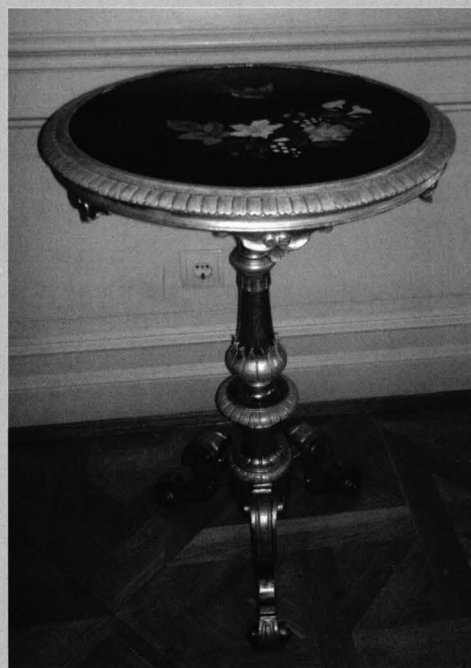
Fig. 10 Masă cu un picior; ansamblu după restaurare

One legged table; ensemble after restoration
