INFLUENȚA FACTORILOR CLIMATICI ÎN DEGRADAREA MONUMENTELOR DE ARHITECTURA. MĂSURI PROFILACTICE

de
RODICA HIRCA

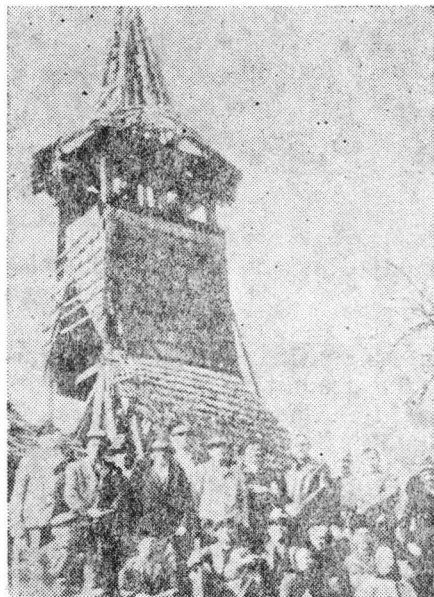
În activitatea de conservare-restaurare a monumentelor de arhitectură populară din zona Beiușului, cele mai dificile au fost lucrările de readucere la imaginea ei tradițională a bisericii din *satul Sodohol*, strămutată la Tinca, în curtea parohiei ortodoxe, unde s-a deschis și un punct muzeal. Biserica cu *hramul Sf. Gheorghe*, una din cele mai mici construcții de acest gen din Bihor, datează din 1729. După ridicarea bisericii din zid în 1940, monumentul își pierde treptat funcția lui, este părăsit, ajungînd la o distrugere avansată (fig. 2).

a — Monumentul de la Sodohol, strămutat la Tinca, înainte de restaurare.

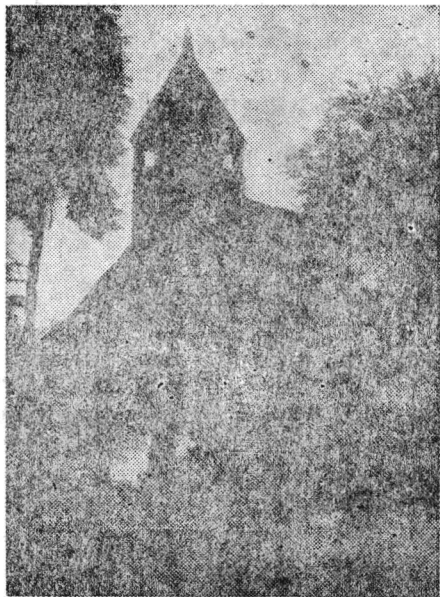
b — Monumentul de la Sodohol, strămutat la Tinca, după restaurare.

iconostas, pe boltă și în tindă, a fost protejat cu un strat de pînză, scîndură, folie de polietilenă și carton gudronat. S-a confecționat o ușă de intrare în biserică, iar cea veche a fost depozitată la parohie. Proiectul de restaurare executat a fost validat în primăvara anului 1980, cînd s-a hotărît, în final, strămutarea ei. Materialul din care a fost confecțio-

nat turnul și acoperișul unic și resegmentat nu a fost refolosit din cauza degradării totale a materialului lemnos. Toate piesele recuperabile au fost demontate după o prealabilă numerotare a lor. Iconostasul pictat pe pânză maruflată cu *Răstignirea și cei 12 apostoli*, cît și restul picturii repartizată în absidă, boltă și tindă, crucile de eroi și cenotafele au fost acoperite cu foiță de protecție, desprinse cu multă grijă, bucată cu bucată, fără a fi forțate din cauza desprinderilor stratului pictural, numerotate, fotografiate, ambalate în molton și hîrtie gofrată și transportate separat de celelalte elemente la Tinca. În locul unde au fost remontate s-a făcut un soclu de 0,60 cm, pentru a proteja tălpile. După 7 luni de lucrări, monumentul a fost readus la forma lui inițială, fiind vizitat de numeroși turiști din stațiunea Tinca.

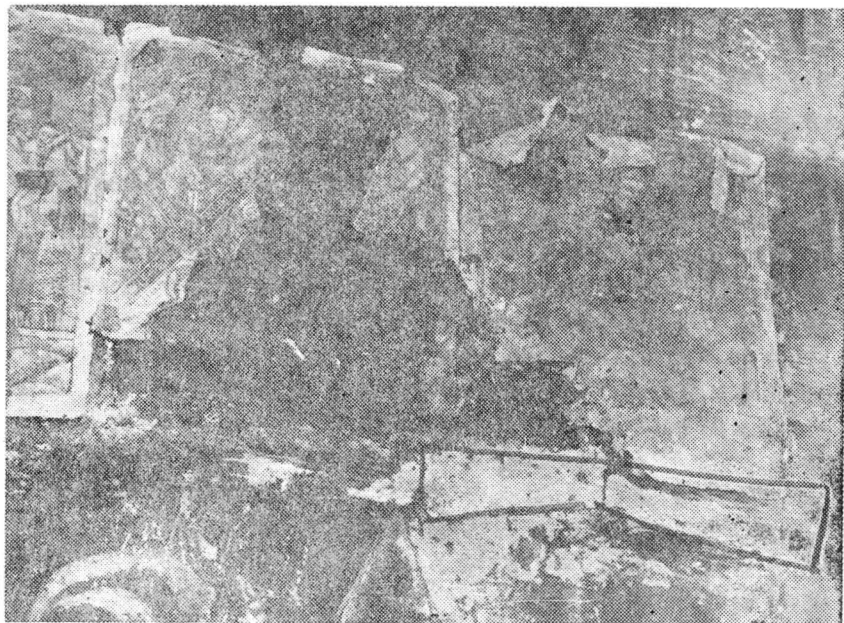
a — Friza de xilogravuri, descoperite la Sebiș înainte de restaurare.

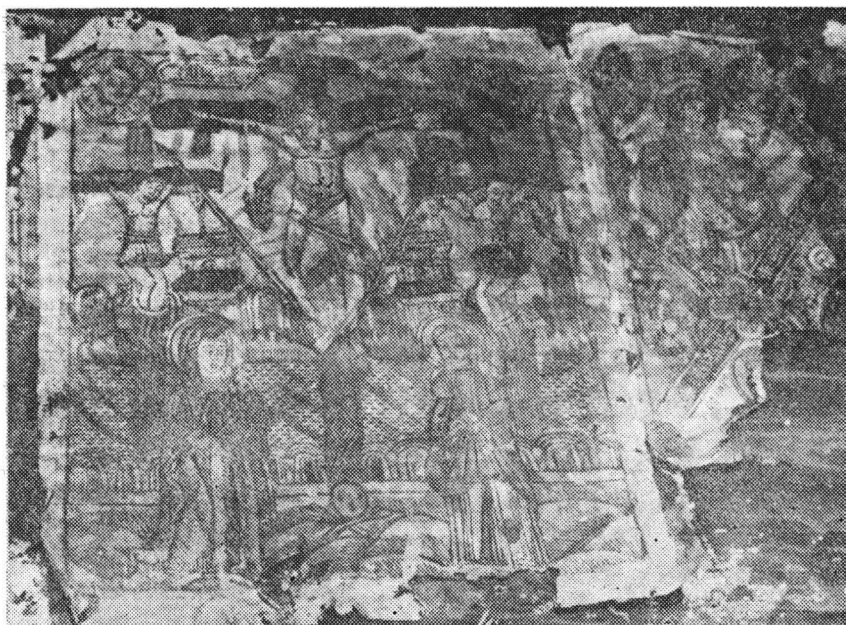
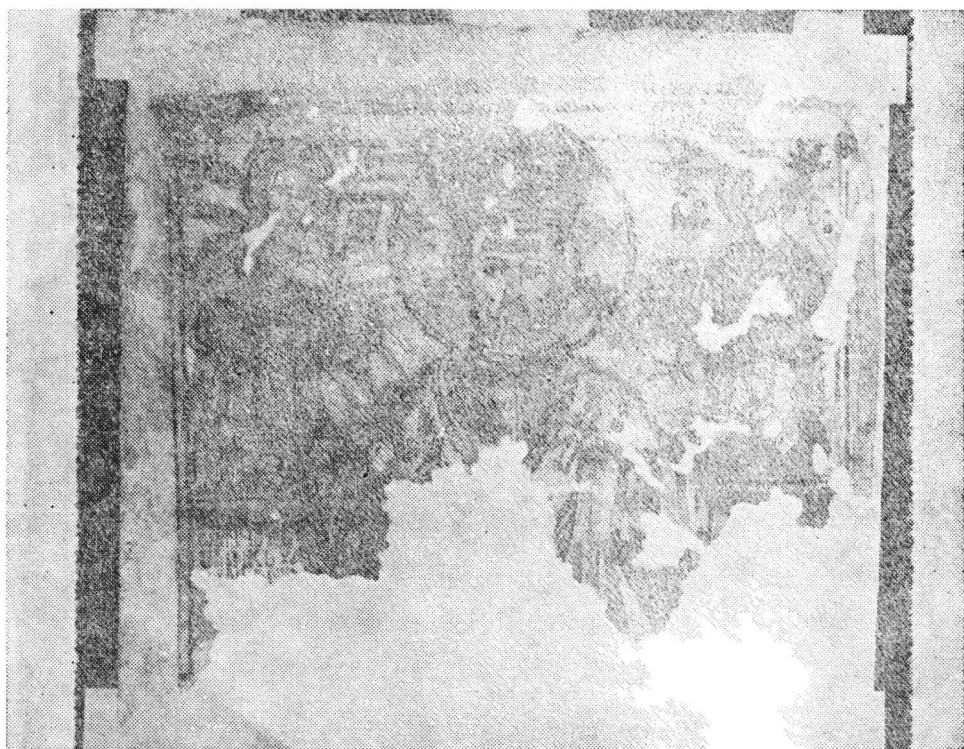
b, c — Detaliu xilogravură: hîrtie fragilizată, casantă, cu marginile rupte, scîmboșate, cu deformări liniare remanente, foarte brumate, pierderi de material total sau sub formă ovală, atac microbiologic general, noxe microbiologice, urme de fum și ceară.

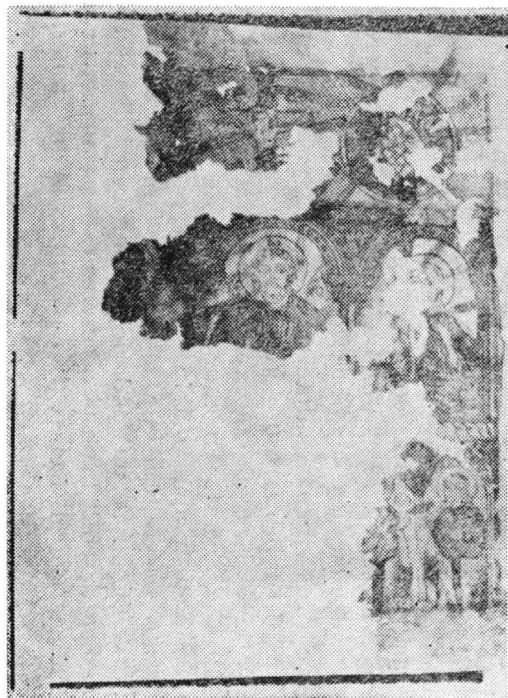
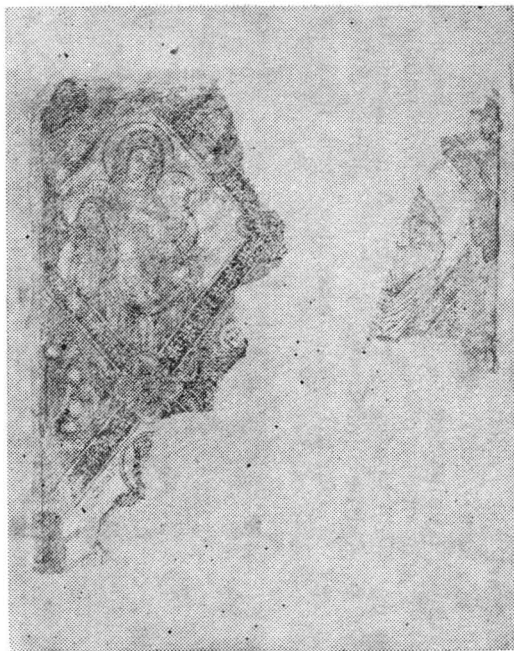
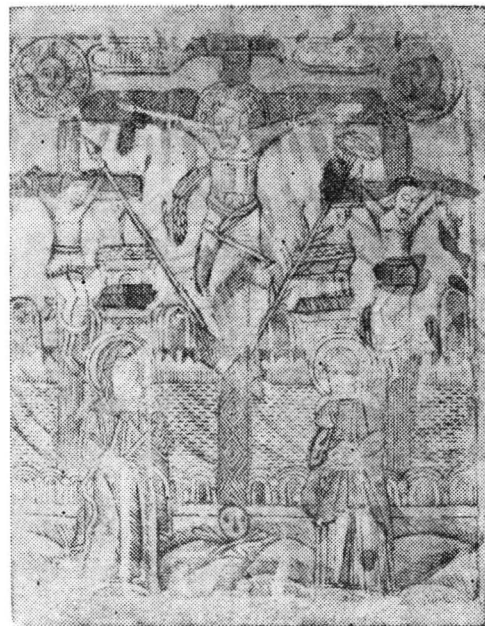
d — Xilogravurile aparținând școlii de la Hăjdate, semnate Pop Onisia, după restaurare.

bisericii de lemn din Şebiş, sub icoane a fost descoperită o friză, cu opt xilogravuri, semnate de Pop Onisie, dateate 1842. Pieseile au fost desprinse, înscrise pe lista de patrimoniu şi restaurate la Laboratorul de grafică a Muzeului de Artă R.S.R. (I. Efremov), fiind expuse la ora actuală la Muzeul Episcopal Oradea (fig. 3).

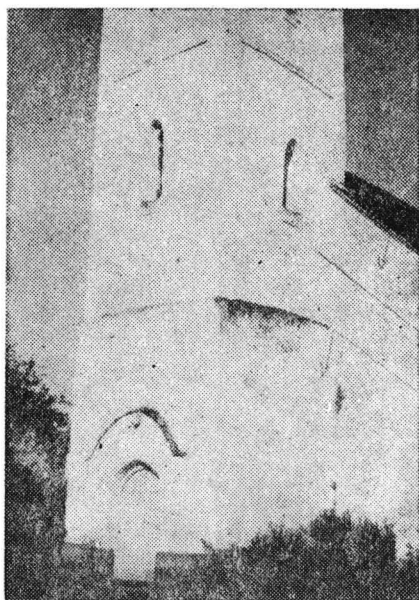
b — Imagine detaliu a monumentului de la Remetea unde se pot urmări scurgerile pluviale pe pereți și urme de egrasie.

Scurgerile pluviale pe zidul exterior au dus la luarea următoarelor măsuri (fig. 4):

- revizuirea șarpantei,
- revizuirea învelitoarei de țiglă,
- revizuirea jgheaburilor.

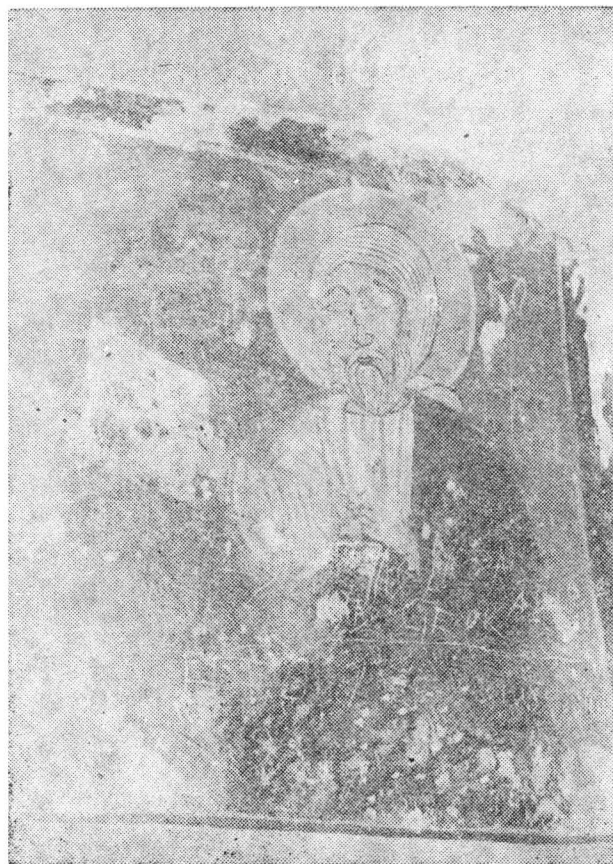
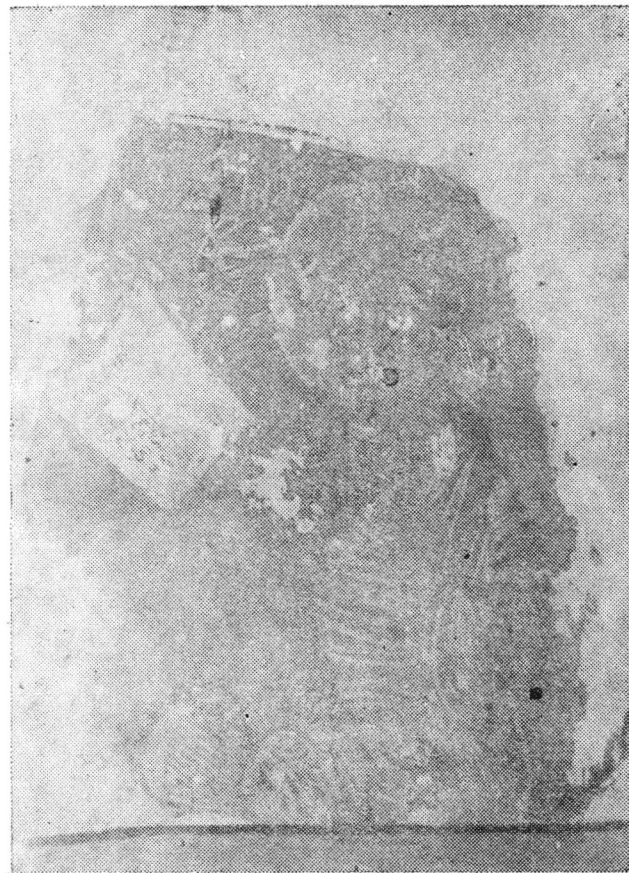
e—f — Imagini ale picturii de factură bizantină din turnul — clopotniță a monumentului de la Remetea. Degradările sub formă de împuscături pe perete, cracluri, pete cafenii, degradări produse de umiditate care au antrenat factorii chimici, fizici, biologici a căror corelare a alterat aspectul real al picturii.

Infiltrațiile de apă, condensările, au afectat stratul pictural care a primit o culoare foarte închisă. Supusă acestor infiltrații în decursul timpului ele s-au acoperit cu un voal translucid de eflorescență — datorită sărurilor care au migrat spre suprafață, mascînd culoarea reală. Cu toate că pictura este clară, citibilă, ea prezintă zone importante de exfolieri, urme de zgîrieturi și difuzie (fig. 5, 6, 10).

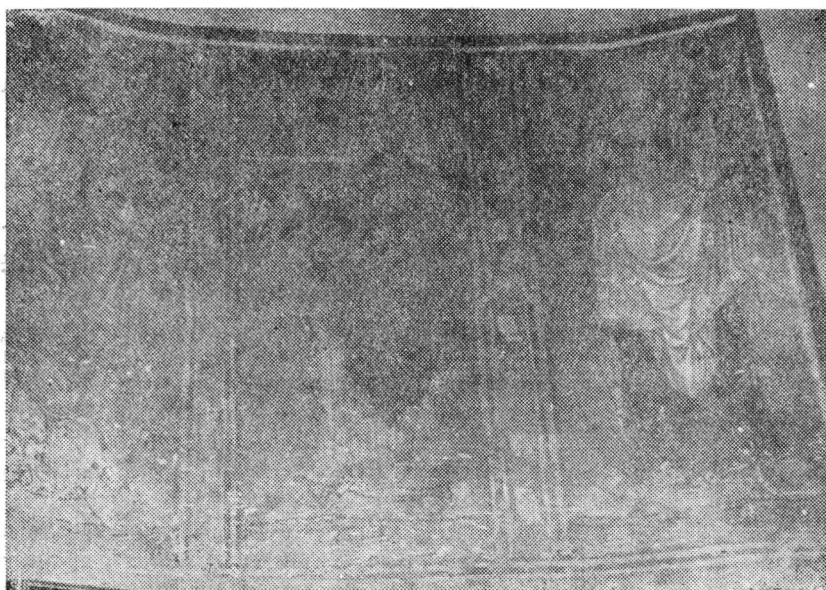
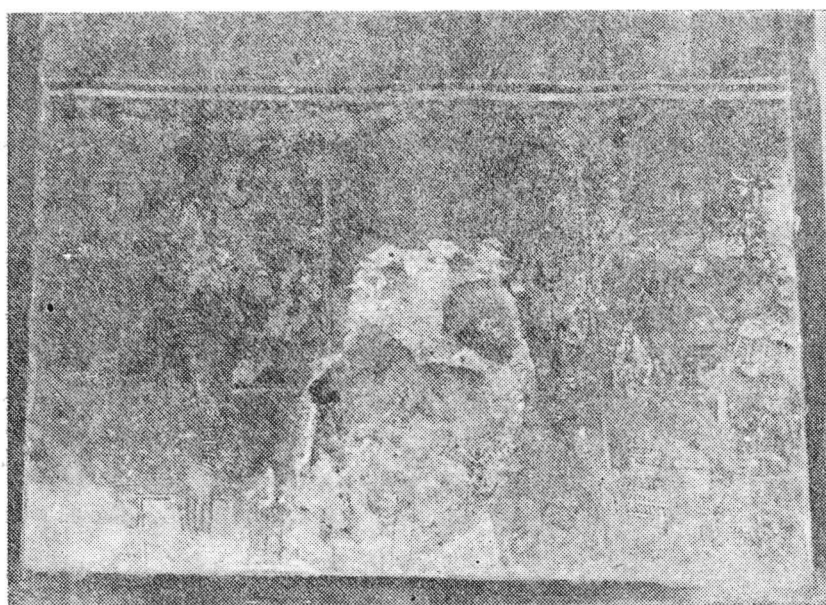
a—b — Pictura de pe absidă, partea de nord-vest a monumentului din Remetea. Se evidențiază acțiunea celor trei factori de degradare pînă la apariția fenomenelor de burdușală.

Din cauza umidității excesive la Remetea s-a semnalat unul din factorii de degradare cu implicații foarte grave, desprinderi și burdușeli care s-au extins și antrenat stratul pictural, intrînd în categoria desprinderilor adînci, dar sesizînd și desprinderi superficiale, desprinderi evidențiate și la Capela Misericordienilor.

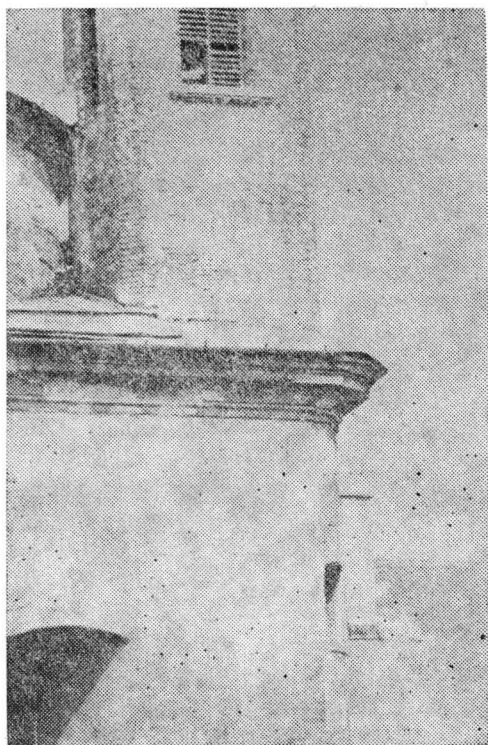
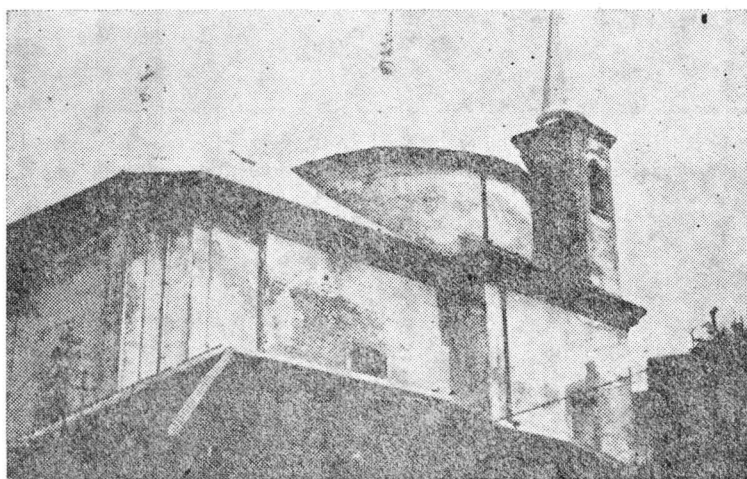
a—b Capela mizericordienilor — detalii înainte de restaurare.
Fig. 7.

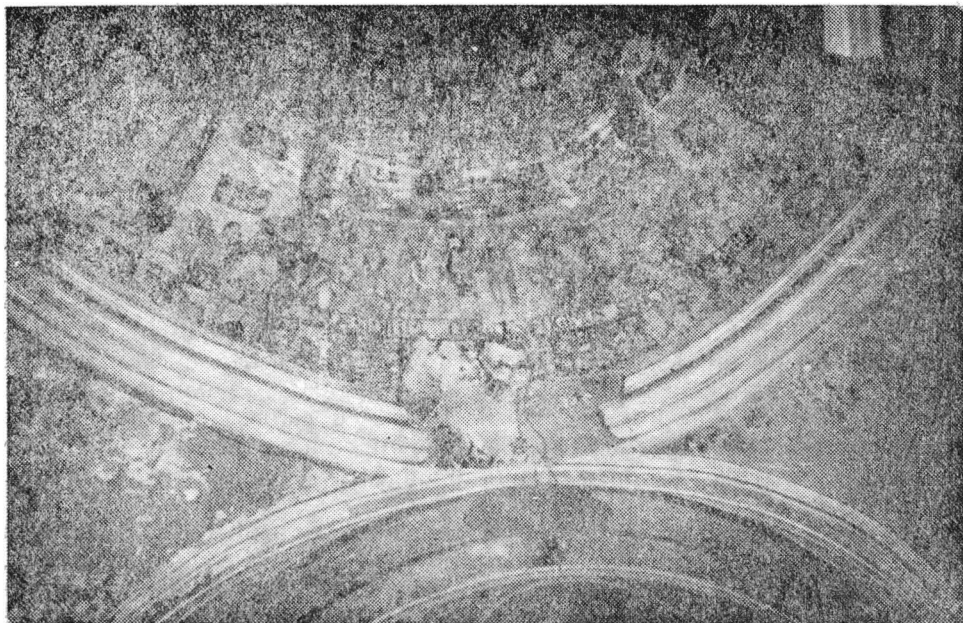
Interiorul capelei este dominat de cupola semisferică turtită care se înscrie în cele mai rare soluții de acoperire a unui spațiu experimentat la noi, unde se evidențiază fenomenele de fisuri și burdușeli (fig. 8).

Detaliu cupolă Capela mizericordienilor.
Fig. 8.

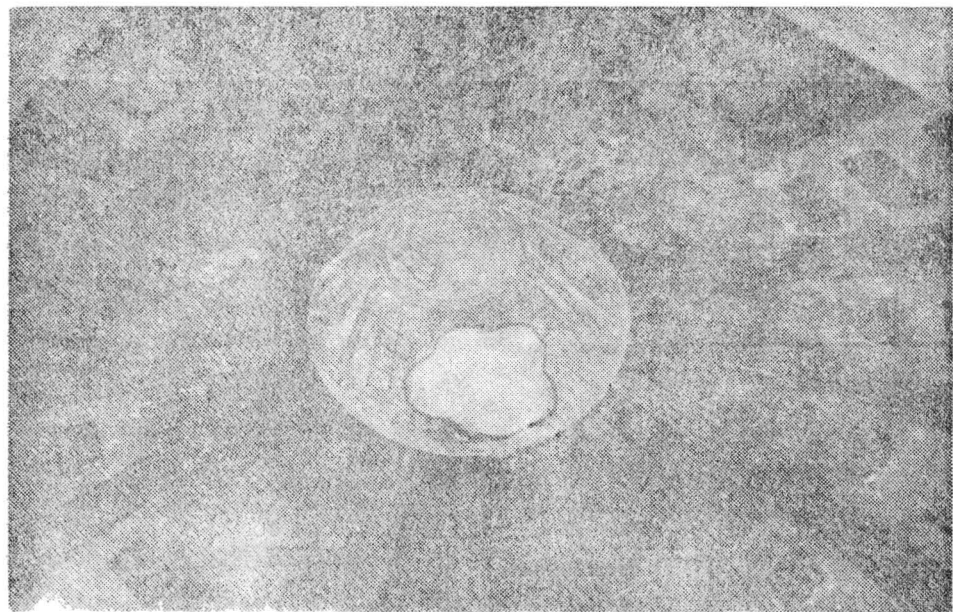
O stare precară de conservare o prezintă și fresca care, iconografic și compozițional, se înscrie în repertoriul barocului, o compoziție mișcată, vie, unde tipurile figurative variate se împletesc cu modele, urne și motive florale proprii neoclasicismului. Fenomenul de desprindere adîncă care a antrenat și stratul pictural a fost stopat prin mortar de var în timpul lucrărilor de restaurare din interior (fig. 9).

Detaliu de pe cupola Capelei mizericordienilor, unde a fost stopat fenomenul de burdușală.
Fig. 9.

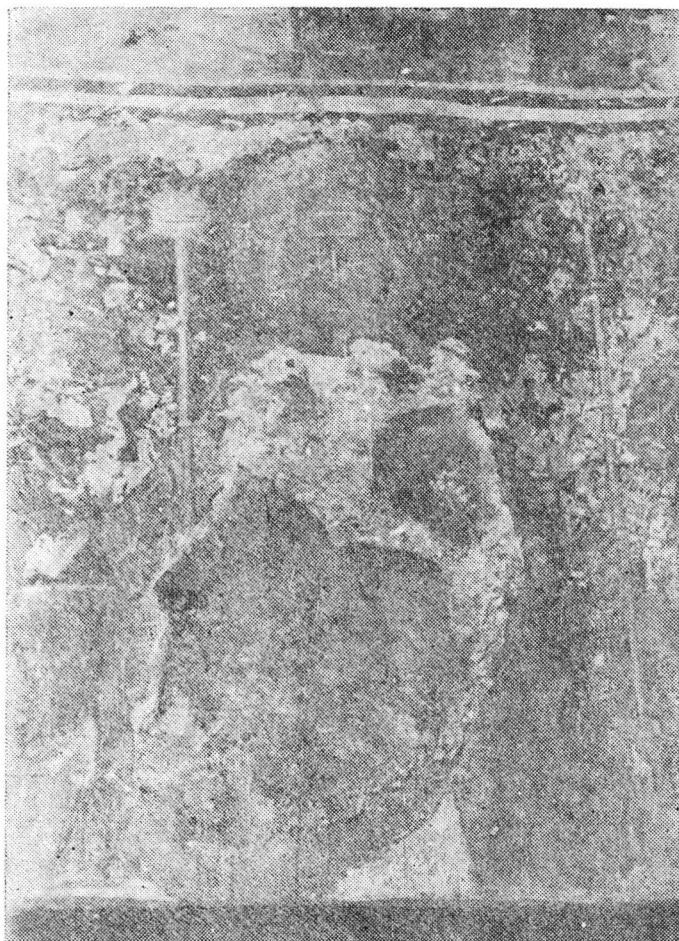
Analizînd condițiile de microclimat, umiditatea ridicată a zidurilor (fizice, biologice, chimice) semnalate la fragmentele de pictură murală de la Remetea, acestea sînt mult mai accentuate decît cele de la Tileagd și Oradea. Umiditatea maximă peste limita de igrasie localizată pe latura de N-V la Remetea coincide cu zona unde apele meteorice au stagnat datorită vegetației și a rambleierii pămîntului spre zid, care a fost îndepărtat ca o primă măsură profilactică. Bineînțeles că în această zonă sînt plasate resturile picturii murale pe două registre, implicațiile asupra frescei și degradările fiind multiple. Așa cum specificam la început, fragmentul pictural din absidă în partea N-V, aparținînd goticului tîrziu este împărțit în două registre. Cel superior, compartimentat vertical cu o panglică la mijloc cuprinde, pictați pe un fond cu benzi intens colorate (ultramarin, galben deschis, brun, ocru închis), cei trei apostoli: Petru înveșmîntat cu o cămașă albă peste care poartă o mantie galbenă, dublată cu gri și decorată cu verde; Pavel cu cămașă gălbuie, mantie roșie căptușită cu verde închis; Bartolomeu cu cămașă roșie și mantie galbenă. Registrul inferior pe un fond albastru are pictați cei trei regi în ținute de război, îmbrăcați cu cămăși și zale, armuri și buzdugane în mînă cu figurile colorate în roz, iar conturul brun-roșcat.⁴ Datorită variațiilor mari de temperatură și umiditate înregistrate cu hidrometrul, fragmente din materialul de suport prin propagare din aproape în aproape au dus la distrugerea suportului. Au fost evidențiate dislocări, desprinderi complete ale stratului de tencuială, care formează suportul picturii. Factorii mecanici au contribuit la apariția de goluri sub formă de săgeată (fig. 5; 6) ducînd la desprinderi pe suprafețe mari macerînd tencuiala (fig. 10) necesitînd:

În final, din cauza vicisitudinilor prin care au trecut aceste monumente și în special umiditatea excesivă, au făcut ca vechile picturi murale de mare valoare artistică, de un colorit viu cu o bogăție de elemente și personaje, să prezinte o gamă variată de degradări. Stratul intonaco este însoțit de:

- burdușeli;
- goluri sub formă de săgeată;

Fig. 10. Detaliu de la Remetea unde se evidențiază toate tipurile de degradare.

- fisuri profunde și superficiale;
- lacune mari și mici;
- zgîrieturi;
- macerări.

- consolidarea desprinderilor și burdușelilor;
- chituri;
- consolidarea și fixarea stratului de culoare.

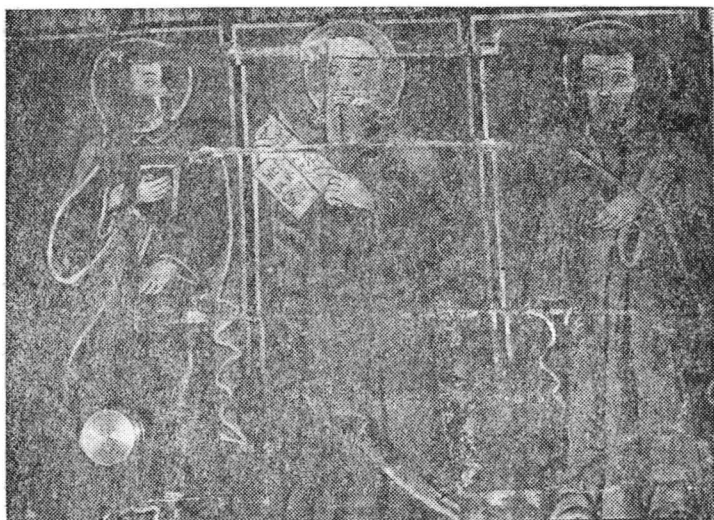
Măsurătorile efectuate în această zonă, respectiv Valea Crișului Negru evidențiază $T=14^{\circ}$ și $UR=70\%$. Cea mai normală UR s-a înscris în

a — Brădet — monument de arhitectură după restaurare, imagine de ansamblu.
 b — Detaliu de măsurare cu ajutorul higrometrului a temperaturii și umidității.

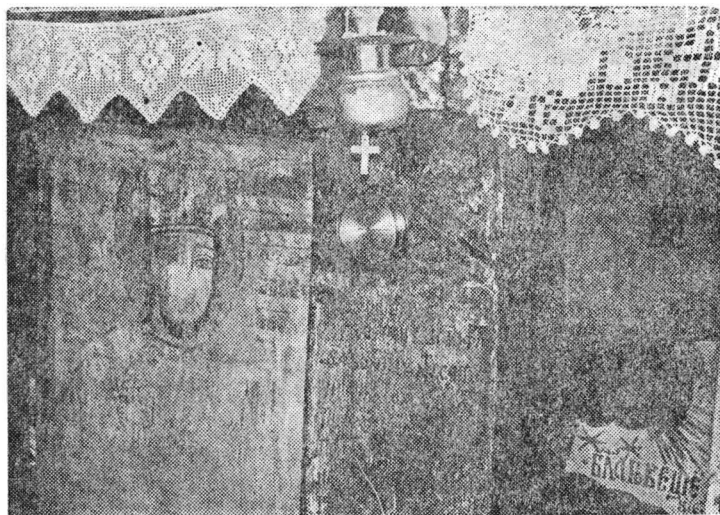
a — Stîncești, monument de arhitectură după restaurare, imagine de ansamblu.
b — Măsurători de temperatură și umiditate.

parametri de 55% la Stîncești (fig. 12). Aerisirea slabă, condensările, variațiile de temperatură în timpul slujbelor religioase mai ales, emanațiile de CO₂, au antrenat factorii distructivi prin corelația cărora s-au evidențiat la *pictura pe lemn* un tip foarte variat de degradări:

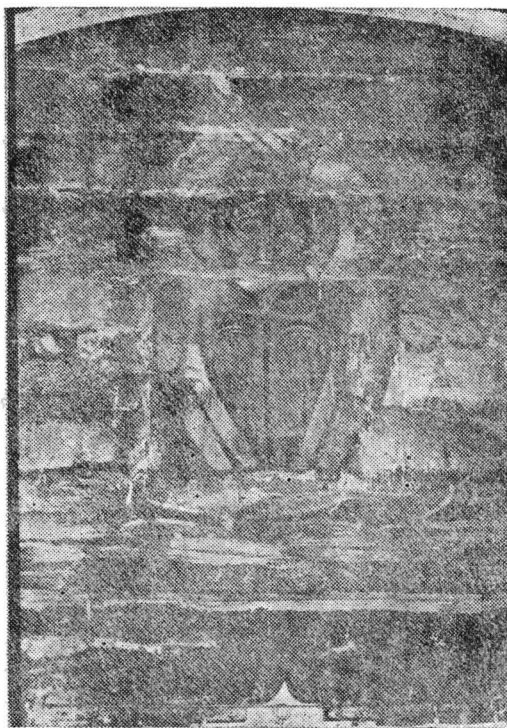
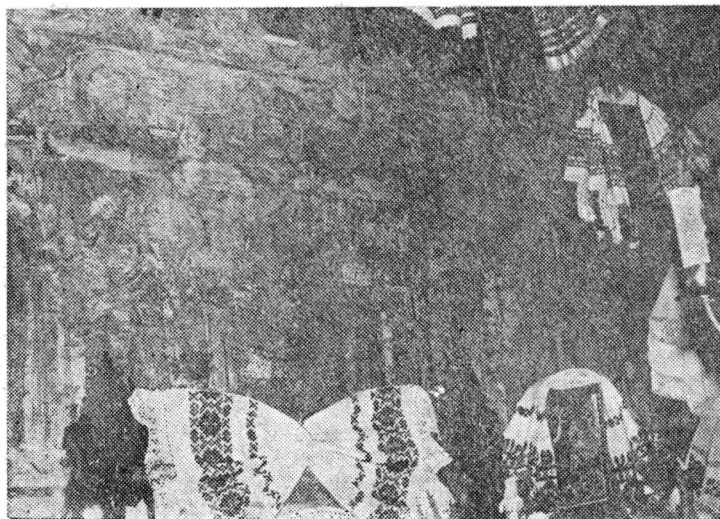
a—b — Detalii din interiorul monumentelor de arhitectură din lemn, unde sînt evidențiate fenomenele de degradare.

— un sistem de linii dreptunghiulare care pornesc de la suprafață spre interior urmărind desenul neregulat, fie tușa penelului avînd aspect liniar, sub formă de laba gîștii sau virtejuri (fig. 13);

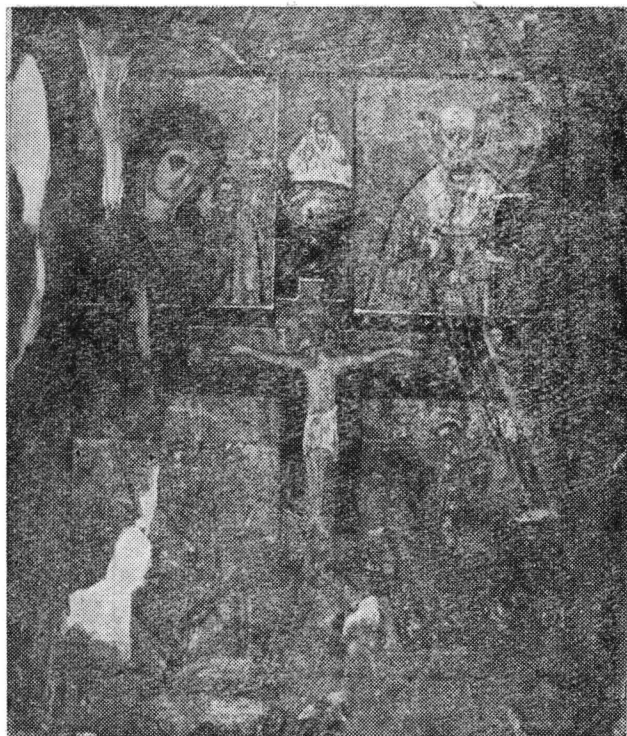
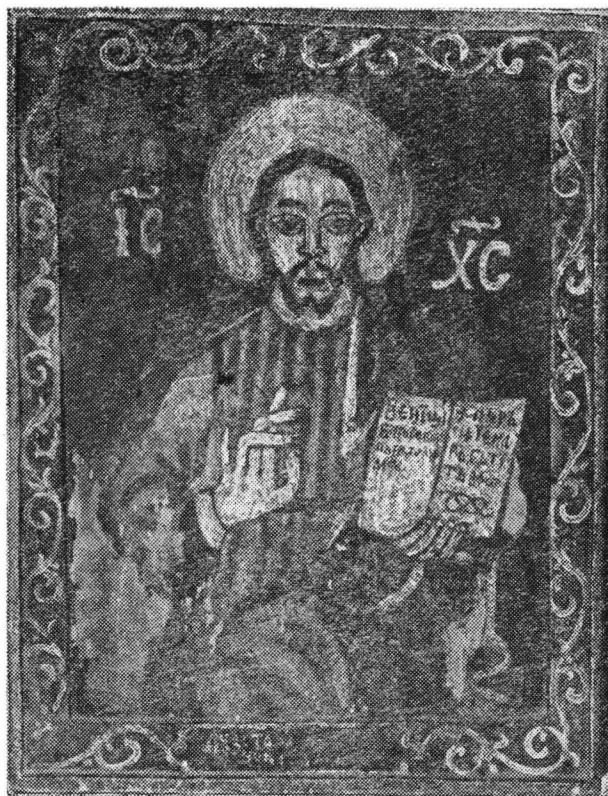
a—b — Icoane pe lemn de brad care este tăiat pe fibră. Tensiunile mecanice au favorizat crăparea materialului suport pe toată lungimea lui, pierderi de material, desprinderea grundului care a antrenat stratul pictural. Întreaga suprafață este acoperită de cracluri sub formă de dreptunghi, fenomene de clivaj, găuri de zbor, murdărie (fum, praf, ceară) vernil opacizat, brumat, fenomene care au alterat aspectul cromatic real al picturilor.

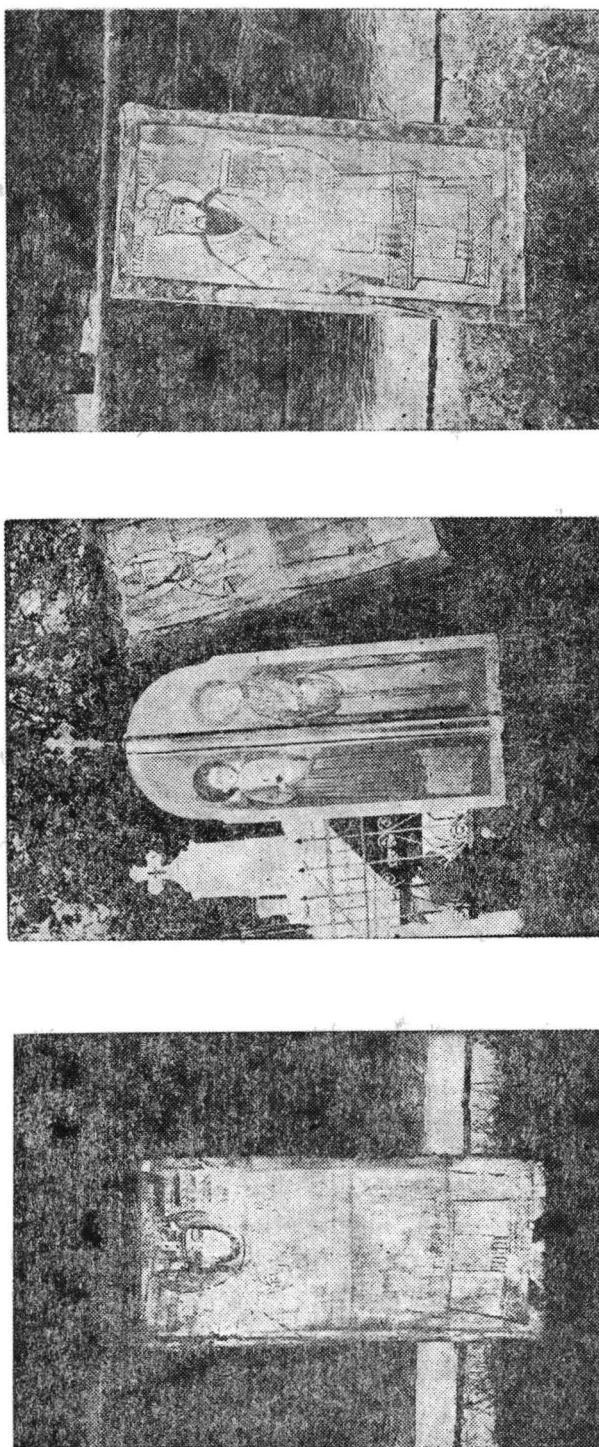
Detalii ale fenomenelor de degradare fizică, chimică, biologică la pictura pe pînă.
