## DOUĂ PIESE COMPOZITE, HANGER (NR.INV.6057) ȘI CUȚIT (NR.INV.6103). RESTAURARE

**Olimpia Mureșan**

## TWO COMPOSITE OBJECTS, KNIVES, no. 6057, 6103. RESTORATION - *Abstract* -

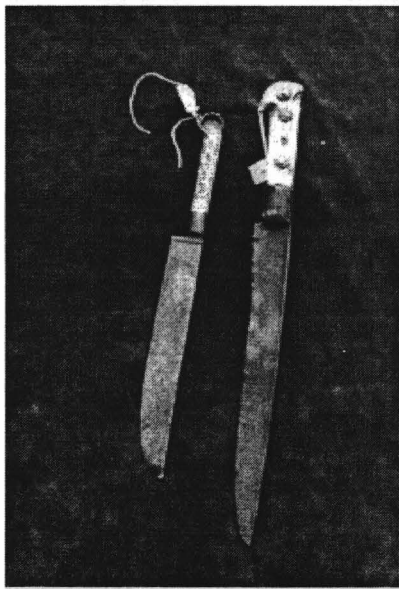
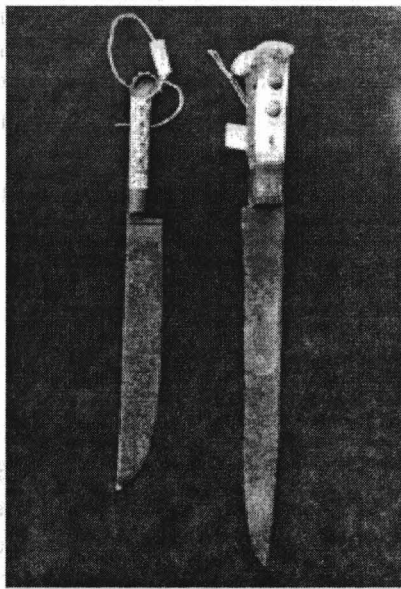
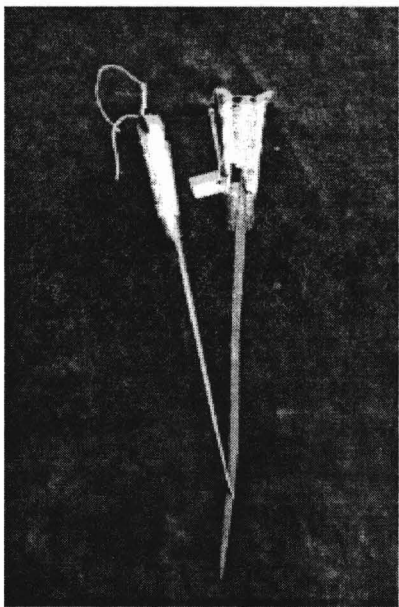
- lamele, fără a prezenta coroziune activă, erau acoperite cu plăgi de rugină
- zona de îmbinare a plăselei cu lama diferea: la hanger era din lemn (prăfuit, zgâriat, ușor afectat de rugină, la contactul cu lama cuțitului și nitul de prindere); la cuțit era din tablă de alamă, de culoare brună (din cauza oxidării cuprului).

Fig.1. Hanger nr.inv.6057, cuțit nr.inv. 6103. Aspect inițial

Fig.2. Hanger nr.inv.6057, cuțit nr.inv. 6103. Aspect inițial

Fig.3. Hanger nr.inv.6057, cuțit nr.inv. 6103. Aspect inițial

**Curățirea lamelor.** Operația s-a efectuat mecanic, prin abraziune, cu baton din fibră de sticlă și diferite perii acționate de MTS. Pentru protecția lor, lamele au fost taninate cu soluție caldă, prin pensularea lamelor reci. Operația s-a efectuat de trei ori și de fiecare dată lama a fost lustruită având grijă să se preîntâmpine fenomenul de supraîncălzire. Stratul de “Vernice Finale” (rășină poliadicrică), ce s-a aplicat în scop conservant final, nu a afectat aspectul și culoarea lamelor tratate (fig. 10-11).

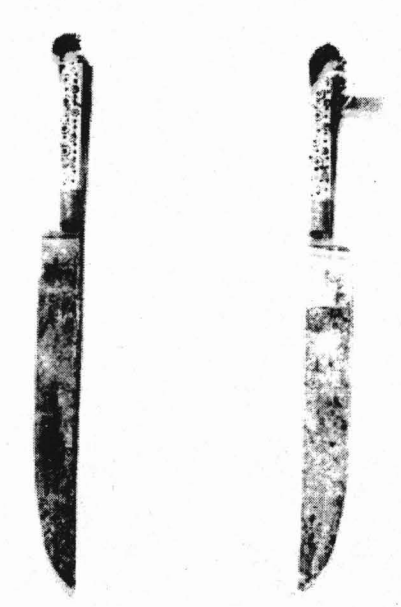
- plăselele ambelor piese sunt din os (nu de aceeași proveniență; densitatea, aspectul, erau diferite). Cuțitului îi lipsesc zonele terminale din os (fig.4). Plăselele hangerului erau afectate de produșii de coroziune ai cuprului, metal constitutiv al ornamentului (fig.5).

Fig.4. Cuțit nr.inv. 6103. Aspect inițial

Piese cu nr.inv. 6103 i-au fost completate plăselele cu Duracryl la culoare. Ornamentația a fost completată doar în zona decorată și anume, “pietricelele” au fost completate cu rășină colorată adecvat și după mai multe încercări, locurile vacante inelelor de bronz, au fost completate cu tablă de alamă fixată mecanic. Și ornamentația hangerului a fost completată. Niturile au fost scoase, curățite și

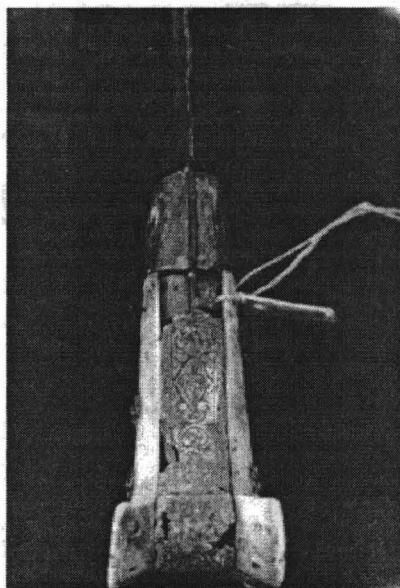
- ornamentarea plăselelor era diferită (fig.5,6). Hangerul era ornat simplu, cu nituri cu motive florale, realizate din tablă de aramă aurită. Pe alocuri se putea vedea arama. Dacă din ornamentația laterală lipseau două nituri, la capătul plăselelor lipseau toate cele 8 (fig.5). Plăselele cuțitului erau decorate mai bogat (fig.6) cu pietre mici, roșii și albastre, inele de bronz de trei diametre (fig.7). Vis-a-vis de "pietre" se poate face observația că ele par mai degrabă rășini colorate - unele dintre cele roșii părând a fi fost completate cândva cu mină de creion. În zona mediană, ornamentația este realizată prin două inele concentrice (fig.7) de bronz, cel mai mic incluzând un decor "pastilă"<sup>1</sup> asemănător celui de pe piesa orientală de

- ambele obiecte aveau cele două plăsele despărțite prin: lama de bronz, în cazul cuțitului și panglica de tablă de metal alb argintat, ornamentat cu motive florale, în cazul hangerului. Aproximativ 20-25% din banda metalică lipsea (fig.5), cea existentă fiind acoperită cu produși de coroziune caracteristici fierului.

Fig. 5. Hanger. Detaliu

amprentate cu Dentaflex lac, apoi au fost turnate componentele lipsă. Cu bronz auriu și culori de ulei adecvate, niturilor turnate li s-a creat un aspect compatibil cu ale celor originale. Astfel din fig.9 nitul ultim nu este original. Banda metalică a fost curățită local, mecanic. Completările s-au făcut cu pilitură de la Dentaflex-lac, netex, cianacrilat (fig.8).

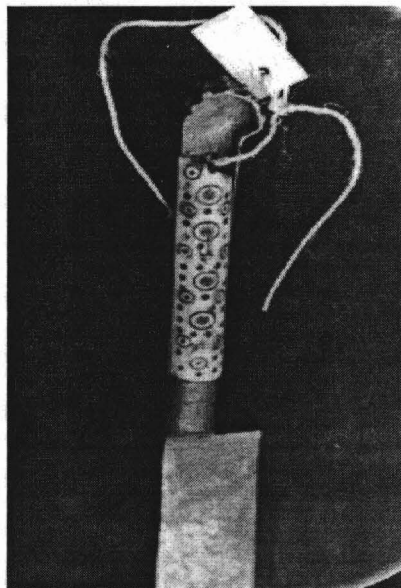
secol XVIII, restaurată la Sibiu. Din ornamentația plăselei cuțitului lipseau inele de bronz, iar lăcașul pietrelor colorate erau goale pe jumătate.

Fig. 6. Cuțit. Detaliu mâner

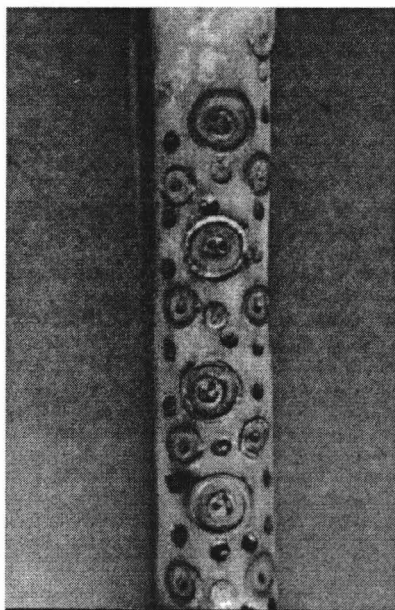
Fig. 7. Cuțit. Detaliu fază de restaurare: os completat; inel bronz completat

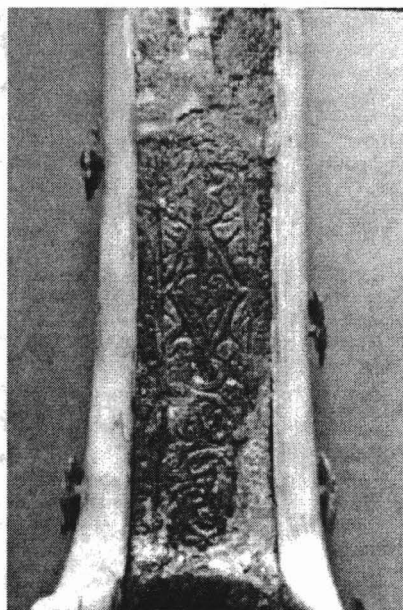
Fig. 8. Hanger. Detaliu. Completare panglică ornamentală

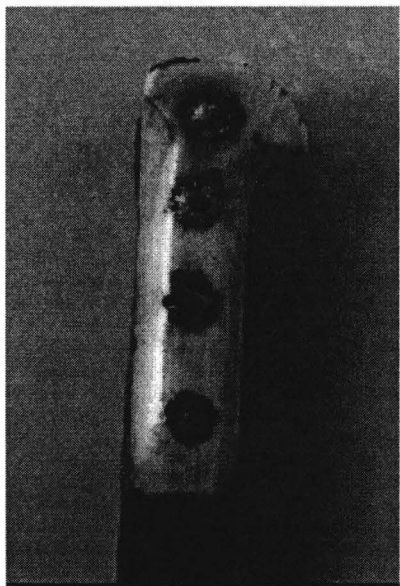
Fig.9. Hanger. Mâner restaurat.  
Ultimul nit este o replică

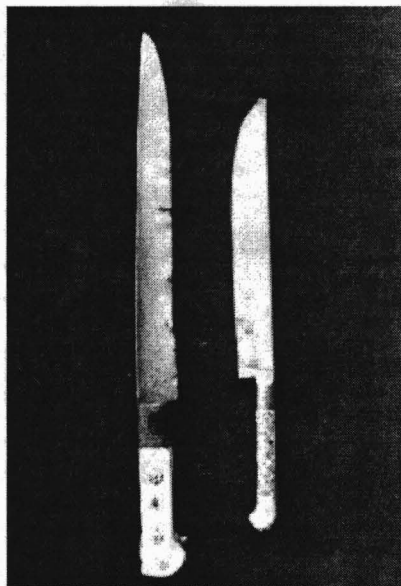
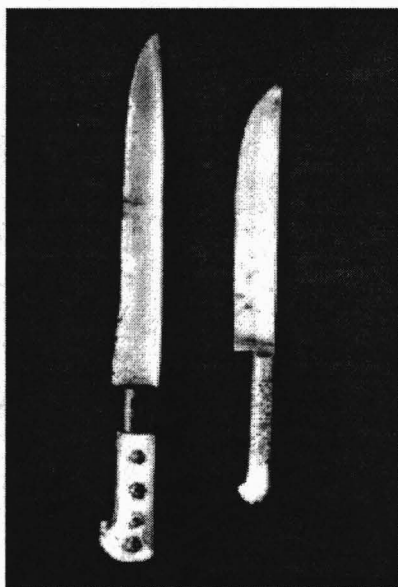
Fig.10. Hanger nr.inv. 6057,  
cuțit nr.inv. 6103. Aspect final.

Fig.11. Hanger nr.inv. 6057,  
cuțit nr.inv. 6103. Aspect final.

Conservarea finală a fost realizată prin utilizarea spray-ului "Vernice finale".
