Cetatea Râșnov. Probleme de biodeteriorare

de Elena Cernea

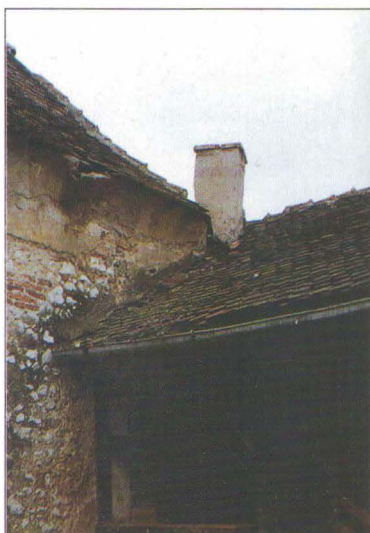
Foto. 1

Podest de distribuție și acces spre pridvorul de est și camerele paznicilor (foto nr. 1)

Toate elementele din lemn prezintă modificări structurale, respectiv fisuri superficiale și profunde (foto nr. 3)

80% din elemente prezintă atac activ de insecte xilofage Anobiidae și Cerambycidae.

Elementele cu rezistența diminuată și care necesită înlocuire sunt în proporție de 50%, iar restul elementelor vor fi tratate cu soluție insecticidă cu întăritor.

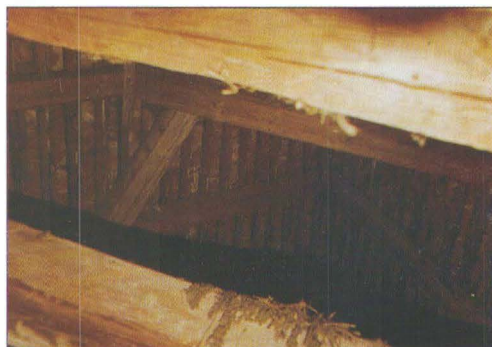
Foto. 2

Lații sunt ignifugați (foto nr. 2)

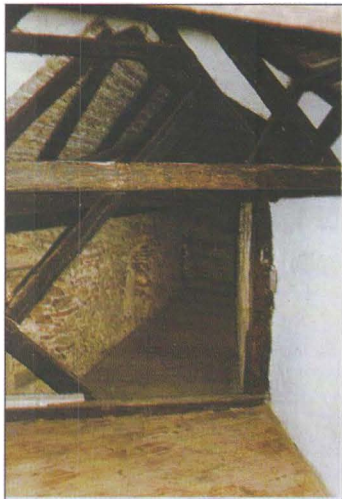
Foto. 6

Toate elementele din lemn prezintă modificări structurale, respectiv fisuri superficiale și profunde (foto nr. 6)

80% din elementele din lemn prezintă atac activ de insecte xilofage Anobiidae și Cerambycidae.

Este necesară înlocuirea a circa 50% din elemente iar la cele rămase tratament cu soluție insecticidă cu întăritor.

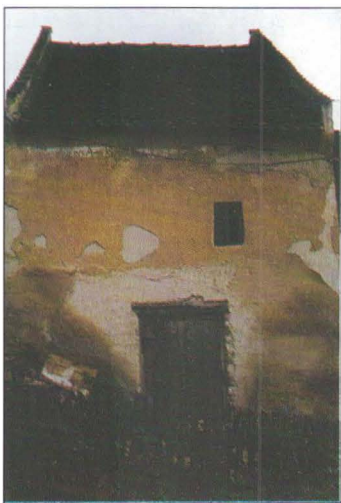
Foto. 7

Clădirea nr. 1 – „Primăria” (foto nr. 7)

Sunt prezente limitrof șarpantei, în zonele unde lipsesc țigle, colonii de alge verzi și licheni (foto. nr. 7).

Este necesară refacerea șarpantei și a planșeului peste parter. Ușa de acces nu este cea originală și se va încerca reconstituirea ei după documente. Se vor înlocui țiglele deteriorate și completa cele căzute.

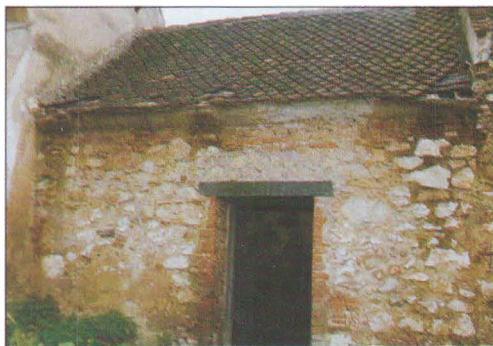
Foto. 8

Acoperișul, în două ape, are numeroase țigle sparte sau lipsă, mai ales spre streașină, cu dezveliri ale cosoroabei, laților și căpriorilor.

Pe țigle apar colonii de alge verzi și licheni (foto nr. 8).

Necesar: Înlocuirea tuturor elementelor de lemn deteriorat (circa 60-70%).

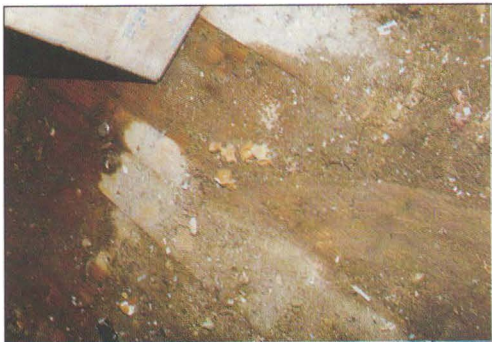
Foto. 9

Pe latura nordică a pardoselii s-au găsit corpuri sporifere ale ciupercii *Fibroporia vaillantii* iar pe cea sudică, în zonele cu scurgeri intense de apă, *Peziza* sp. (foto nr. 9, 10, 11).

Foto nr. 9 Pardoseala clădirea 2 – infiltrații de apă, fungi (Peziza sp. cu corpuri sporifere).

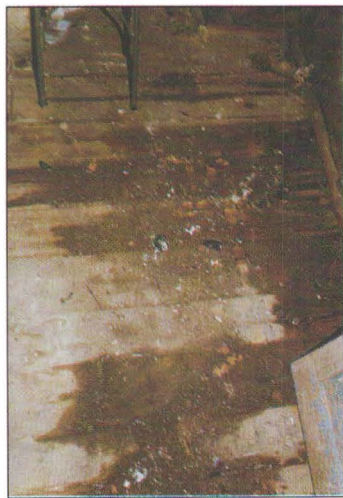
Foto. 10

Foto nr. 10 Pardoseala clădirea 2 – infiltrații de apă, fungi (Peziza sp. cu corpuri sporifere).

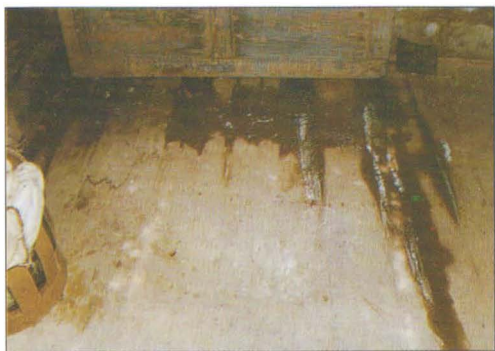
Foto. 11

Plafon – din lemn de fag cu grinzi aparente. Este atacat intens și activ de insecte xilofage Anobiidae. Focarele, foarte extinse, se pot observa ușor datorită rumegușului care se scurge pe pardoseală (foto nr. 11)

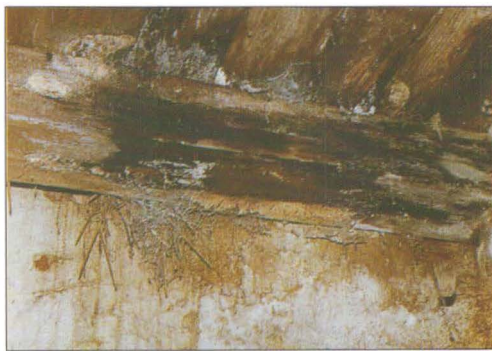
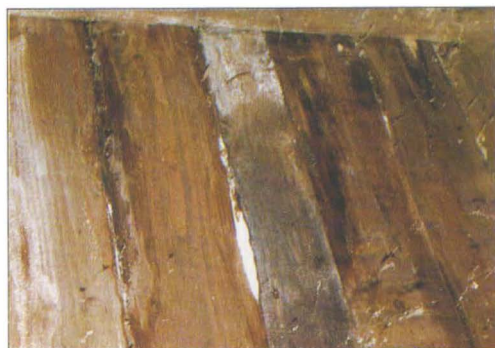
În colțul de sud-vest se constată prezența unui atac dezvoltat de *Coniophora puteana* (buretele de piviniță) și a unui atac incipient de *Serpula lacrymans* syn. *Merulius lacrymans* (ciuperca de casă) (foto nr. 12 și 13).

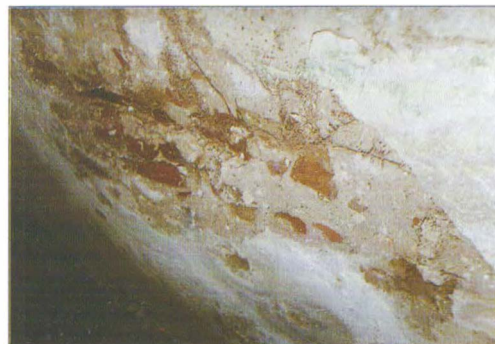
Foto. 15

Pe latura sudică, peretele interior este „asaltat” de rădăcinile vegetației instalate în exterior. Acestea au pătruns printre cărămizi atârănând de zid (foto nr. 15). Zidăria este „gonflată” datorită dizlocărilor de cărămizi de către rădăcinile abundente iar tencuiala este burdușită și căzută. Se observă urme de scurgeri de apă prin fisuri (foto nr. 15).

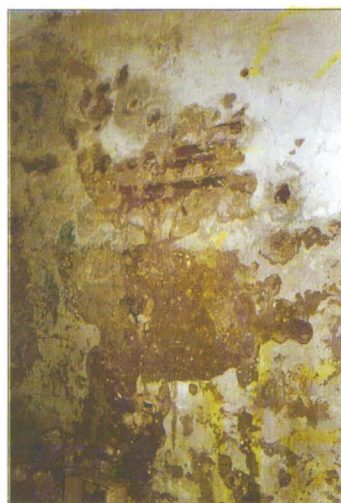
Foto. 16

Foto nr. 16 Zid sudic al clădirii 2 – din interior. Deformări, căderi tencuielă, infiltrații de apă, rădăcini.

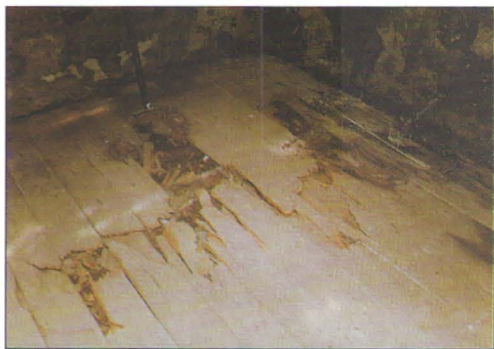
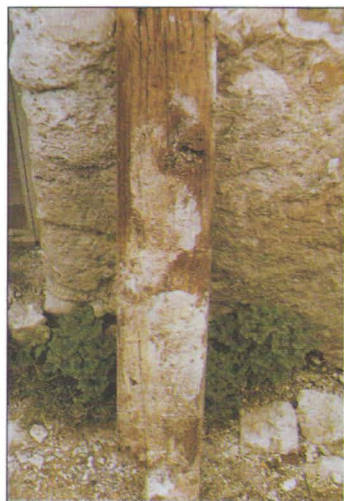
Pardoseala, din scânduri de brad și fag, este degradată 100% de un atac fungic produs de *Fibroporia vaillantii* (buretele de mină) instalat în condiții de umiditate în exces (foto nr. 17 și 18).

Este necesară înlocuirea completă a planșeului de lemn.

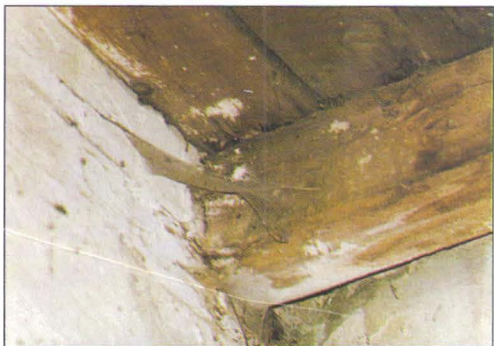
Foto. 19

Capetele de grinzi încastrate în zid sunt macerate de acțiunea concertată a insectelor xilofage și, în condiții de umiditate în exces, a fungilor (foto nr. 19).

Necesită înlocuire completă.

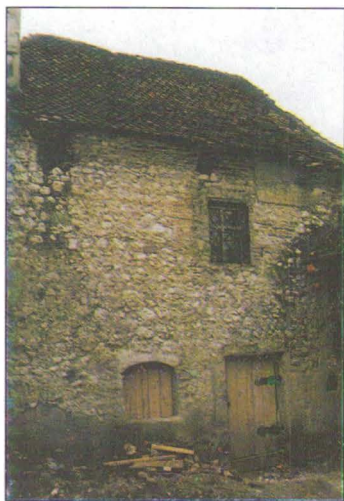
Foto. 20

Acoperișul cu țigle lipsă sau sparte, mai ales în zona streășinei unde sunt dezveliți lații și cosoroaba (foto nr. 20 și 21).

Cosoroaba – circa 50% din masa lemnului prezintă putregai roșu, produs de atacul fungic suprapus unui atac de insecte xilofage (foto nr. 20).

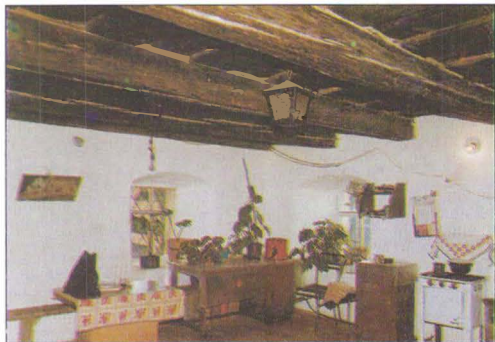
Foto. 22

Plafonul, din grinzi aparente și scândură de brad (foto nr. 22).

Grinzile prezintă fisuri profunde, paralele cu lungimea fibrelor, cu lățime exterioară de peste 1 cm.

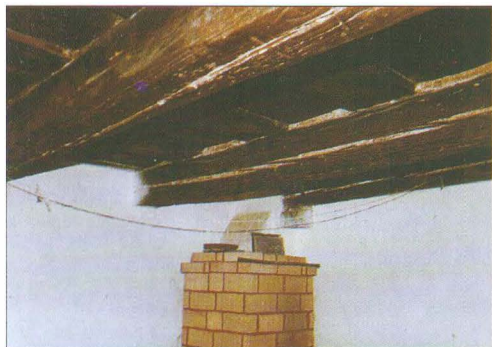
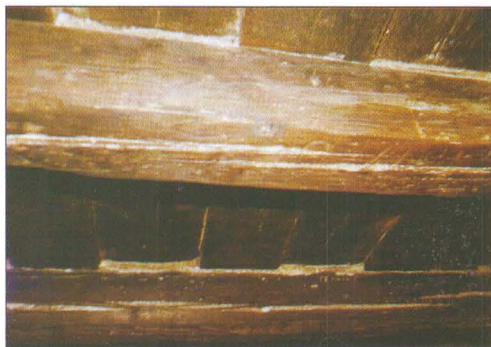
Fisurile sunt umplute cu un material de culoare alb-cenușiu, probabil chit (foto nr. 23 și 24). Una din grinzi este datată 1794 (foto nr. 24).

Atât grinzele cât și scândurile plafonului prezintă focare de insecte xilofage *Hylotrupes bajulus* și

Anobium punctatum, diseminate pe toată suprafața lemnului (foto nr. 23 și 24).

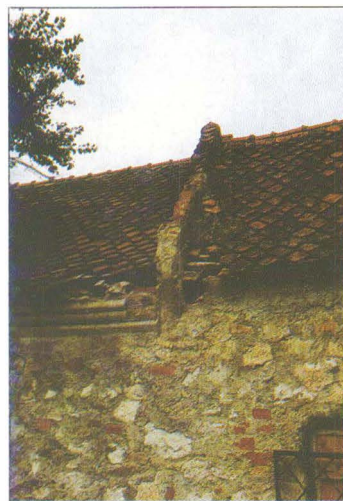
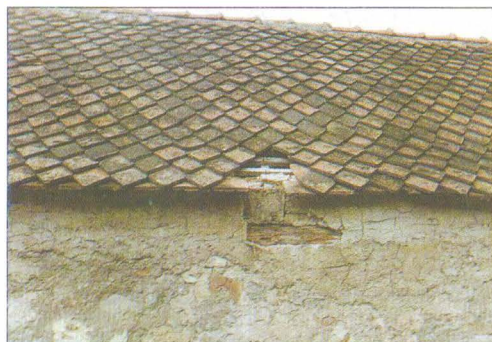
Țiglele acoperișului prezintă colonii de alge verzi și licheni. O parte din țigle sunt sparte sau lipsesc mai ales în zona streășinilor, dezvelind lații, câpriorii și cosoroaba (foto nr. 26 și 27).

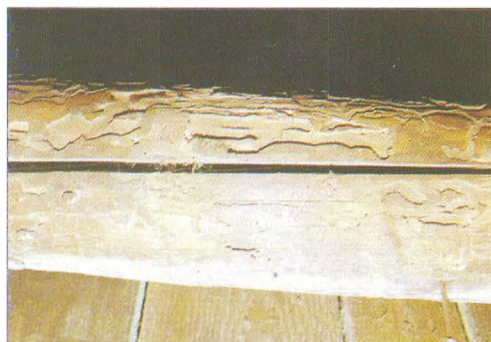
Foto. 28

Plafon – idem clădirea nr. 5. La plafon, grinzele din lemn de rășinoase sunt intens afectate de *Hylotrupes bajulus* și cu fisuri profunde la exterior (foto nr. 28).

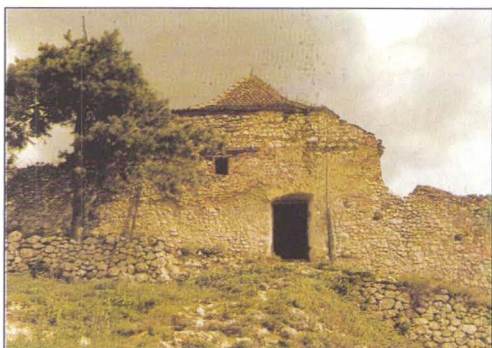
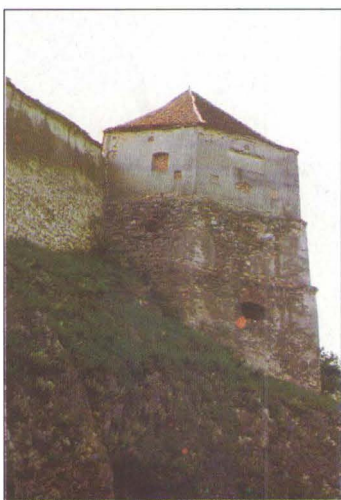
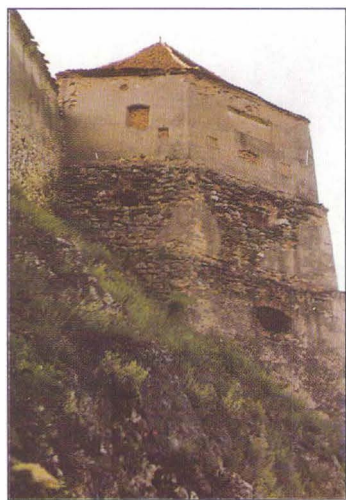
Zid de piatră și cărămidă cu numeroase fisuri. Inițial, pe trei niveluri marcate în prezent de golurile pentru încastrarea grinzilor.

Se păstrează grinzile din lemn de brad ale nivelului superior. Acestea prezintă focare de insecte xilofage - *Anobium punctatum* și *Hylotrupes bajulus*.

Învelitoare cu țigle lipsă sau sparte. Lemnăria șarpantei, din rășinoase, cu focare de insecte xilofage în evoluție cu fisuri superficiale și profunde. Modificări superficiale ale lemnului, determinate de infiltrațiile repetate ale apelor meteorice

Capetele de grinzi încastrate în zid sunt parțial macerate datorită atacului combinat de insecte și fungi.

Necear: înlocuirea a 60% din lemnăria existentă cu lemn nou, tratat cu soluție insecto fungicidă. Refacerea zidului și a acoperișului.

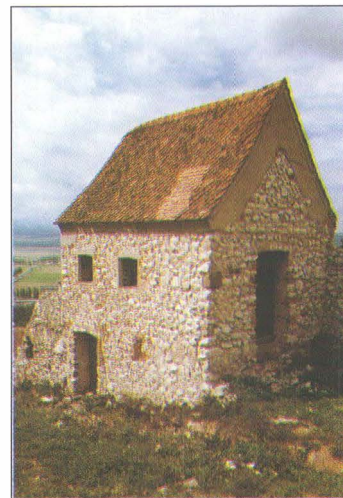
Foto. 40

Scoala: Zidărie din piatră cu două niveluri (foto nr. 40). La limita dintre nivele au rămas doar grinzile din lemn de brad + cu atac activ de insecte xilofage *Anobium punctatum* și *Hylotrupes bajulus*.

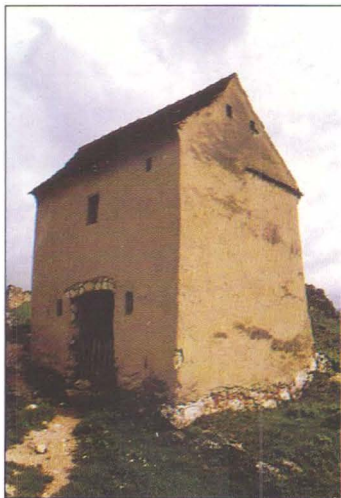
Foto. 41

Învelitoarea are țigle lipsă sau sparte care permit infiltrarea apei pluviale (foto nr. 41)

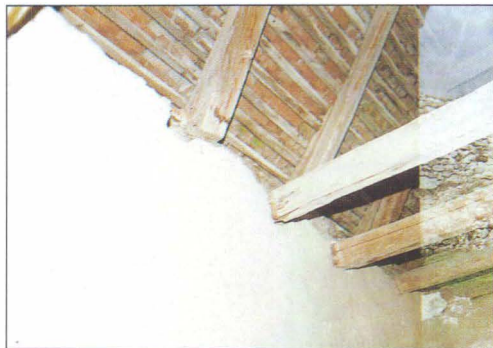
Foto. 42

Cosoroaba, degradată sub acțiunea insectelor xilofage și a fungilor. Nu se observă micelii sau corpuri fructifere vizibile (foto nr. 42)
