# **LUCRĂRI DE ERADICARE A ATACULUI DE CIUPERCI XILOFAGE LA BISERICA EVANGHELICA C.A. DIN SATUL DACIA, COMUNA JIBERT, JUDETUL BRAȘOV**

*de Elena Cernea*

**Starea în care se afla biserica evanghelică C.C. DACIA - monument istoric și de arhitectură, în momentul preluării supravegherii lucrărilor de combatere a ciupercii Merulius (Serpula) lacrymans de către Muzeul de Istorie Brașov conform contractului încheiat cu parohia evanghelică C. A. Dacia, comuna - Jibert**

**Lucrările efectuate la Biserica evanghelică C.A. din Dacia (Stein), comuna Jubert, jud. Brașov în perioada 26.02.1995 - 30.04.1995.**

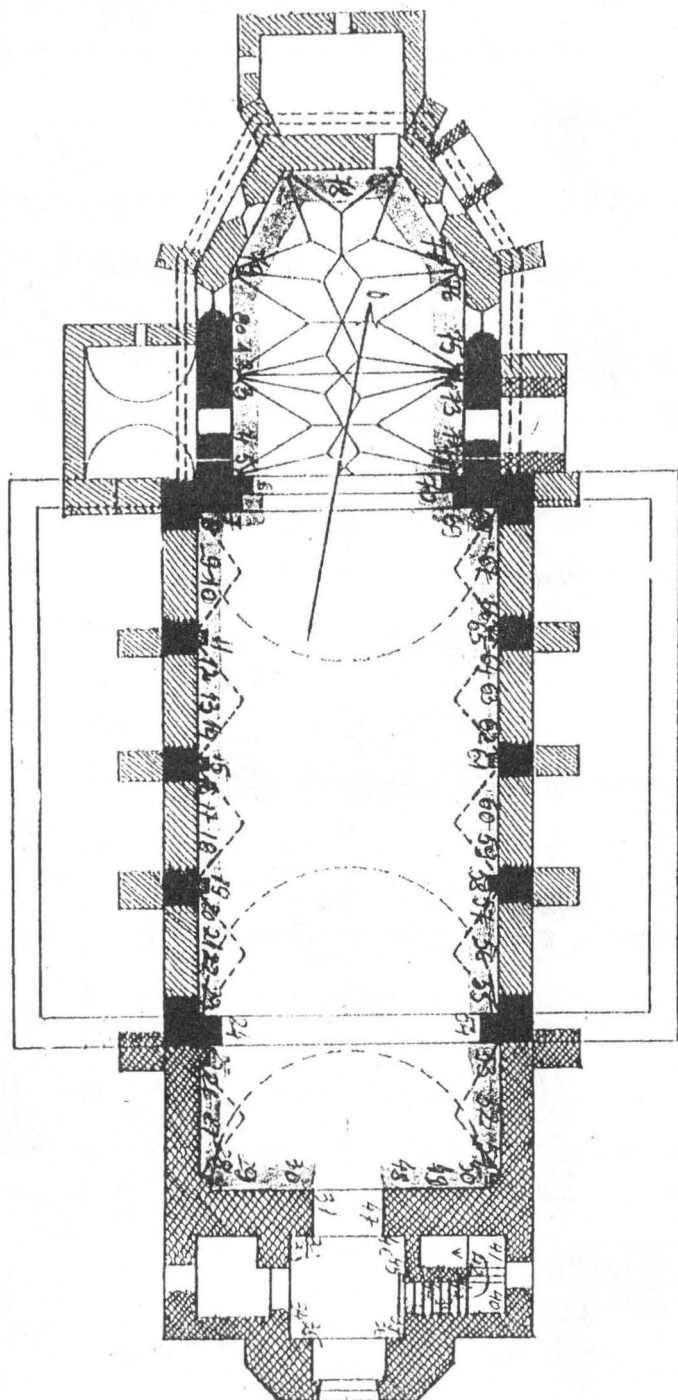
Fig. 1. Șanț perimetral interior; zonarea suprafeței zidăriei în vederea prelevării probelor pentru analize biologice.

Perimetral zidului, în interiorul bisericii a fost executat un șanț de 50 cm lățime și 70 cm adâncime (până la baza fundației). Șanțul a fost umplut cu bolovani de râu sort de la Ø 150 mm până la Ø 10 mm, progresiv, de la bază spre suprafață.

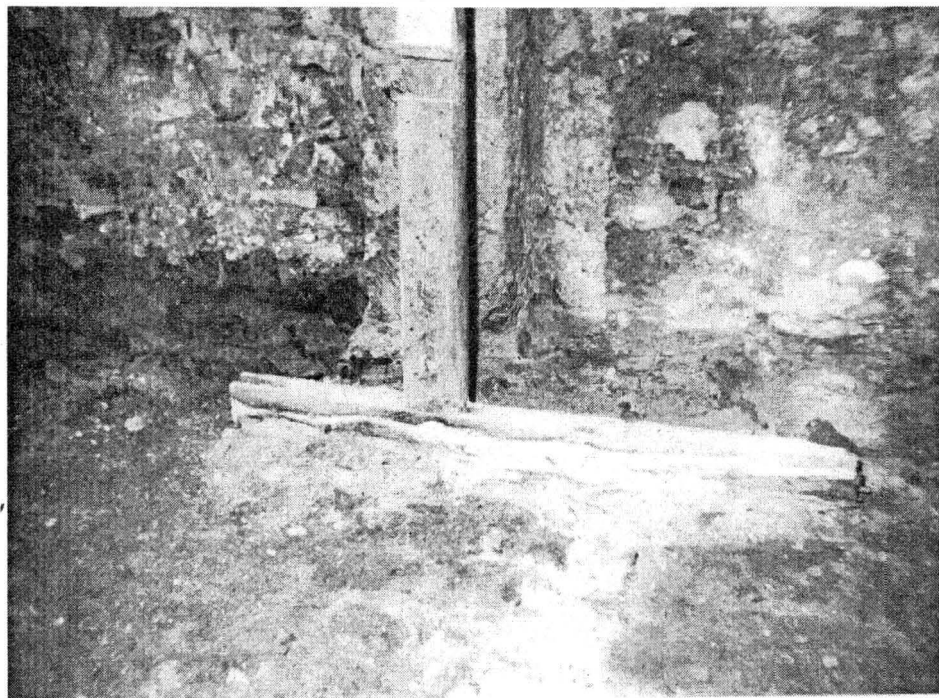
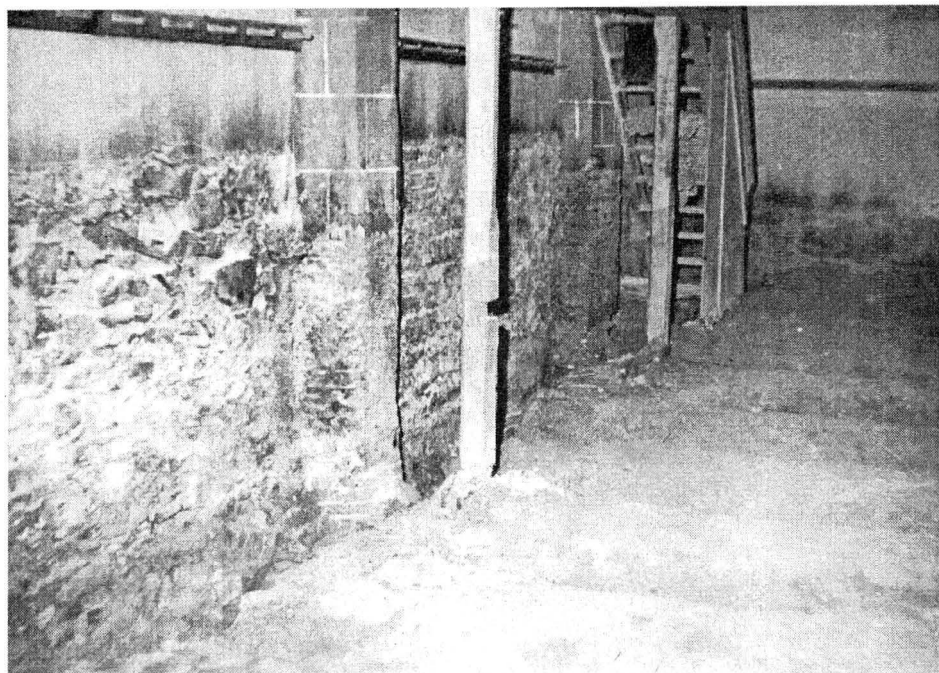
### 9. Stâlpi de susținere a balcoanelor

*Merulius lacrymans* ++++

*Insecte xilofage (Ipidae)*

Fig. 11 a, b. Baza stâlp susținere balcon lateral - putrezită. Șanț perimetral interior.

a. Secționarea bazei putrezite și înlăturarea ei.

b. Sprijinirea stâlpilor pe țevi de metal în soclu din beton.

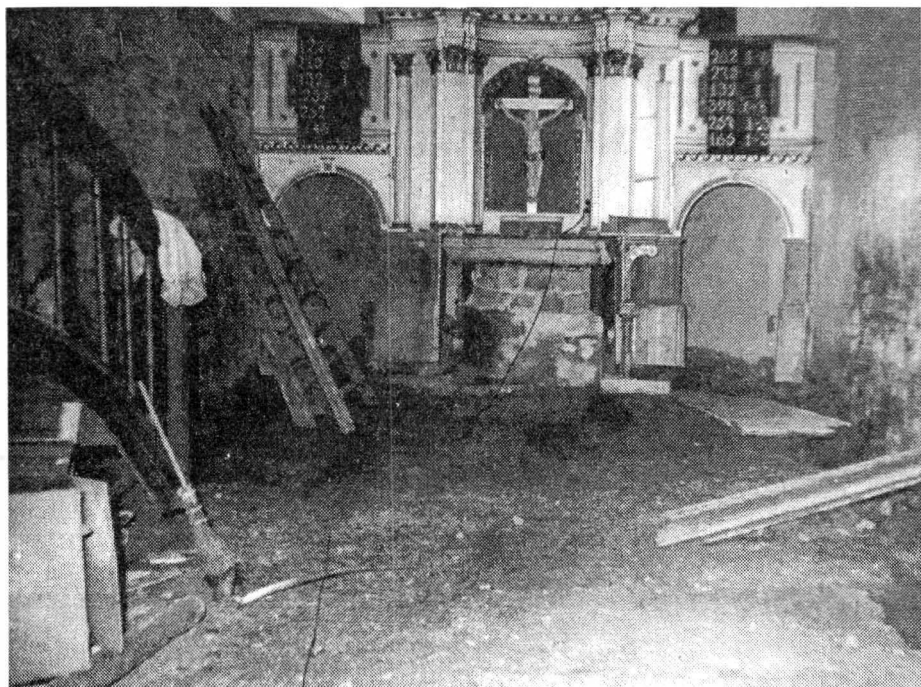
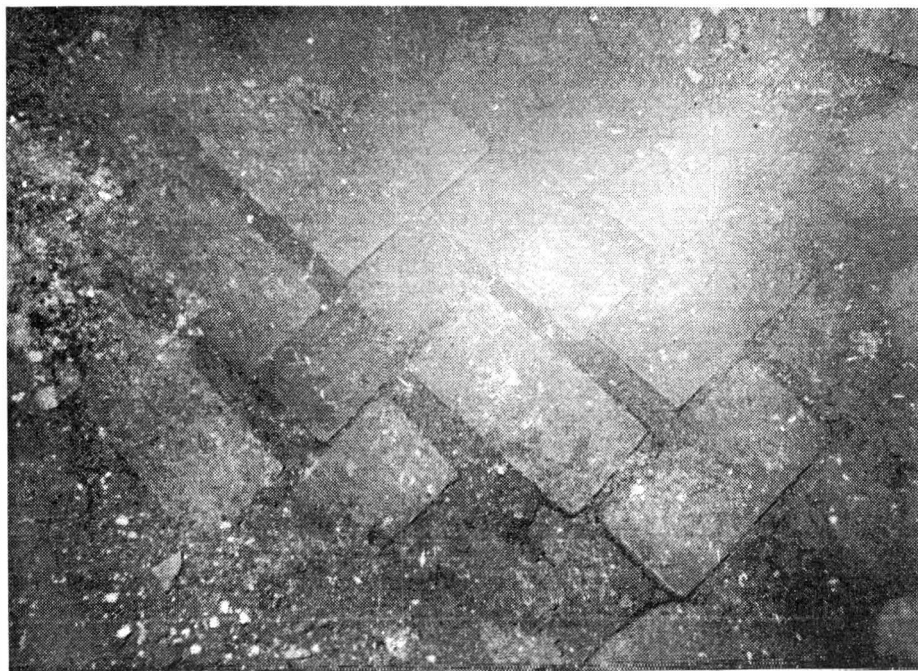
Fig. 12 a, b.

În zona corului s-a dezvelit o suprafață de cca. 2 m<sup>2</sup> din pavimentul original din cărămidă, păstrat doar în acest punct.

Fig. 12 a. Cor - aspect din timpul lucrărilor (șanț perimetral) zona cu pavimentul original.

b. Pavimentul original.

S-a hotărât păstrarea pavimentului original în acest punct din biserică (cor, latura nordică), marcându-se perimetrul curățat.

Pavimentul original decopertat din cor a fost încadrat de o casetă din cărămidă și lăsat vizibil.

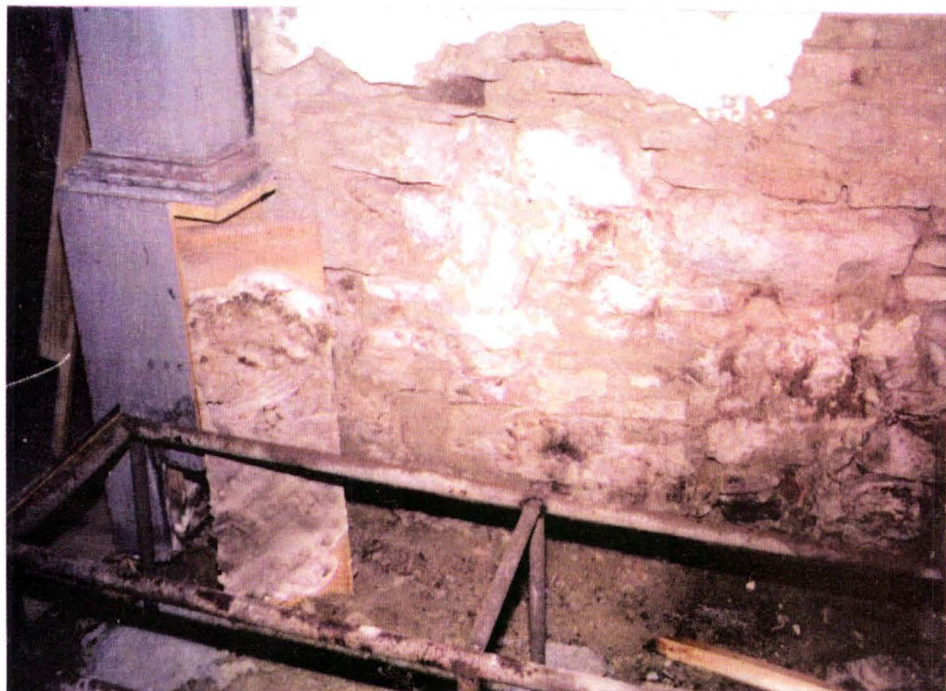
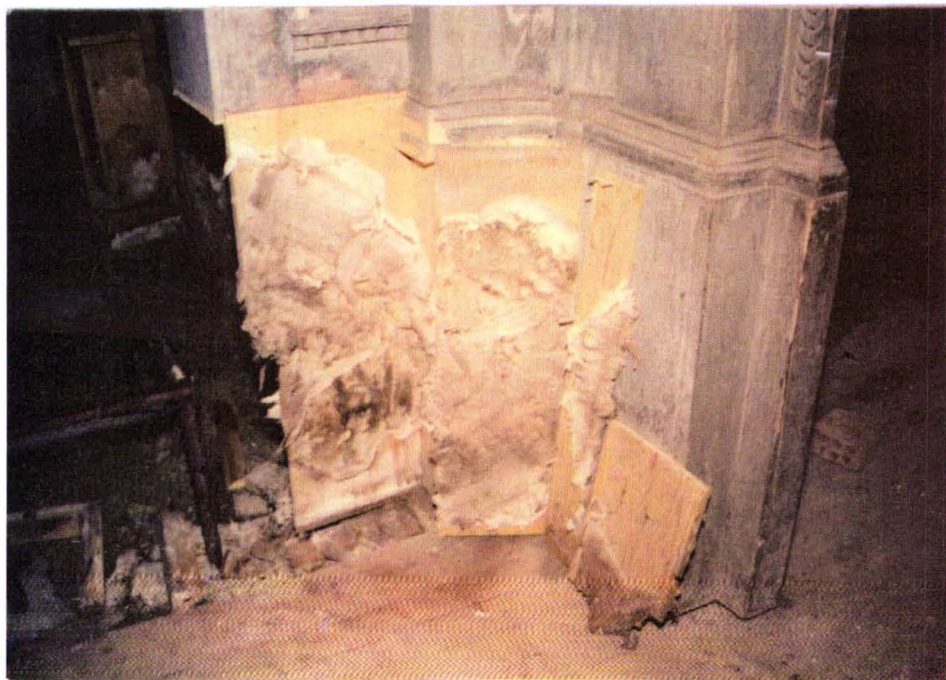
Fig. 5a, b.

În vara anului 1993, în timpul serviciului religios se prăbușesc treptele de lemn din fața altarului, punând în evidență (în treimea inferioară a altarului) existența unui focar de ciuperci xilofage reprezentat de o bogată pâslă miceliană și numeroase corpuri fructifere. Oficiul județean pentru patrimoniul cultural național Brașov, prelevează probe biologice, identifică principalii agenți xilopatogeni gradul de dezvoltare al atacului xilofag și factorii favorizanți ai apariției și dezvoltării acestui atac. Se constată existența mai multor focare xilofage localizate inițial la altar, sub stranele din corul bisericii, baza amvonului, baza treptelor de acces spre balcoanele din nava centrală, stâlpii de susținere ai balcoanelor, limita de contact a planșeului cu zidurile.

### 2. Altar

*Coniophora cerebella* ++++

*Merulius lacrymans* +++

Fig. 5 a, b Altar - treimea inferioară. Miceliu și corpuri fructifere vizibile după înlăturarea elementelor din lemn (*Merulius lacrymans*).

- Altarul a fost parțial demontat în treimea inferioară; au fost extrase și evacuate elementele de lemn infestate; s-a turnat un postament de sprijin din beton până la înălțimea mesei altarului; elementele de decor au fost păstrate (operația s-a executat în anul 1993);

a. Secționarea elementelor din lemn la cca. 30 cm înălțime de la contactul cu solul

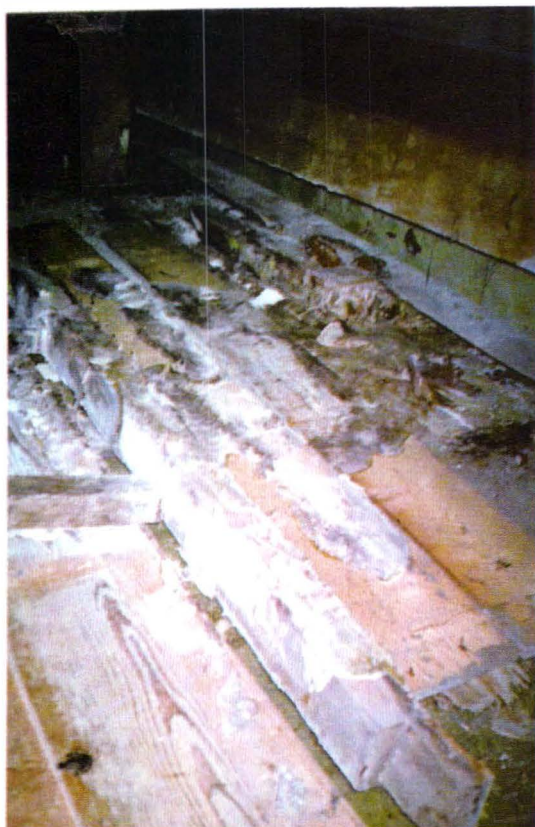
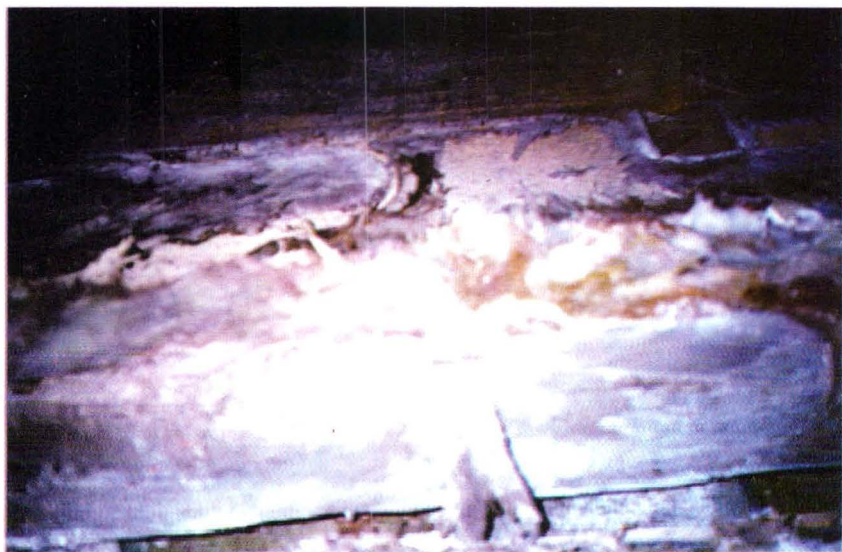
Fig. 6 a,b.

- strana de pe latura sudică a corului (nedemontată) puternic atacată de xilofage - *Merulius lacrymans* și *Coniophora cerebella*-; pe această strănă sunt prezente corpuri fructifere cu diametrul de până la 50 cm și cordoane de miceliu de până la 20 - 30 cm înălțime

### 1. Strana cor latura sudică

*Merulius (Serpula) lacrymans* ++++++

*Coniophora cerebella* +++++++

Fig. 6 a, b Cor - latura sudică - *Merulius lacrymans* și *Coniophora cerebella* - atac la planșeu și baza stranei.

a. Înlăturarea cordoanelor de miceliu și a corpurilor fructifere din partea bazală a stranei; demontarea și înlăturarea părții inferioare intens afectate de miceliu; demontarea planșeului infectat de sub strănă.

b. Demontarea stranei de pe perete.

c. Secționarea și înlăturarea tututror porțiunilor de lemn infestat.

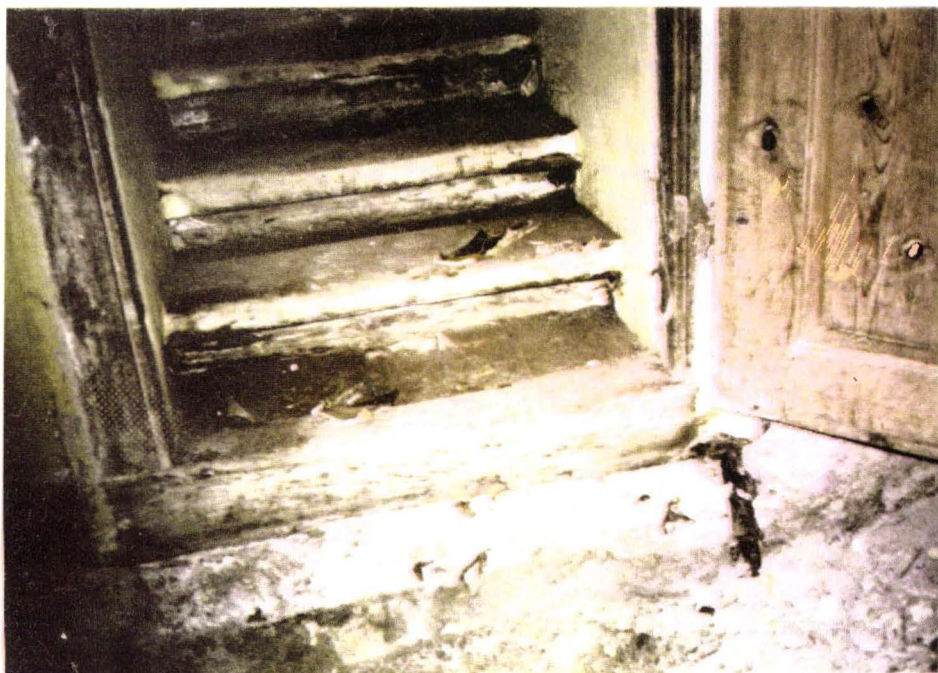
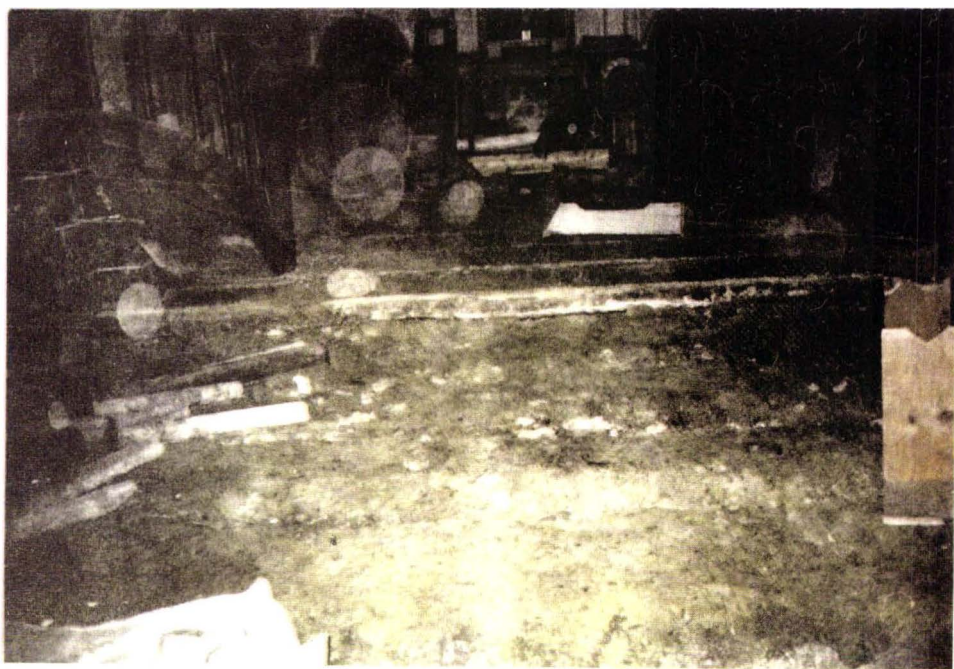
- primele cinci trepte spre turn ( nedemontate) cu corpuri fructifere spre extremitatea vestică (*Merulius lacrymans* și putregai roșu cubic;

Fig. 7 a. Trepte și ușa de acces la turn. Corpuri fructifere, cordoane miceliene de *Merulius lacrymans*.

b. Planșeu cor - după scoaterea pardoselii de scândură putrezită; vizibil primul rând de grinzi cu putregai roșu, cubic.

a. Secționarea și extragerea din zid a treptelor din lemn infestat.

b. Curățirea zidăriei de sprijin, a treptelor, de elemente infestante (cordoane miceliu, corpuri fructifere, resturi de lemn putrezit).

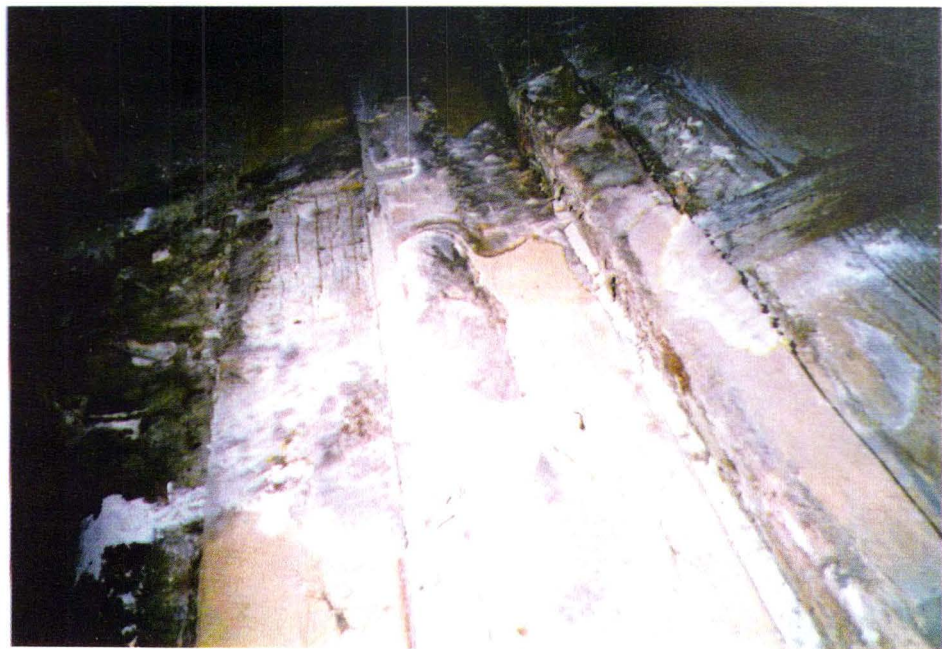
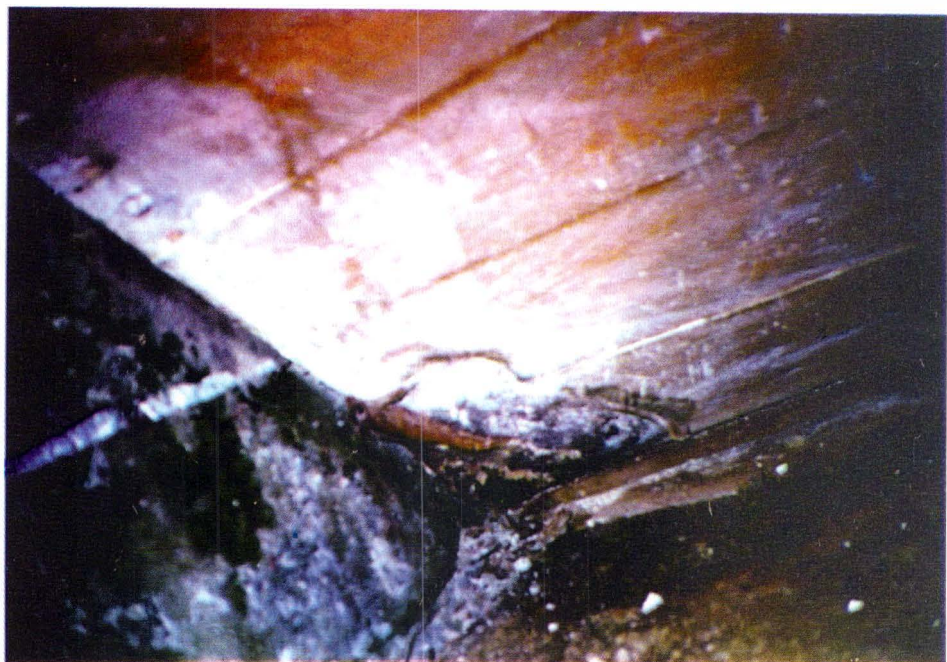
- trei trepte ale amvonului (limita inferioară ) infestate *Merulius lacrymans* și *Coniophora cerebella*; prezente corpurile fructifere și cordoanele de miceliu.

Fig. 8 a. Planșeu cor - corpuri fructifere și miceliu intens dezvoltate.

b. Amvon - *Merulius lacrymans* la limita de contact a primelor trepte cu podeaua și peretele.

a. Demontarea și secționarea primelor trei trepte, la limita de contact cu solul, intens atacate de xilofage.

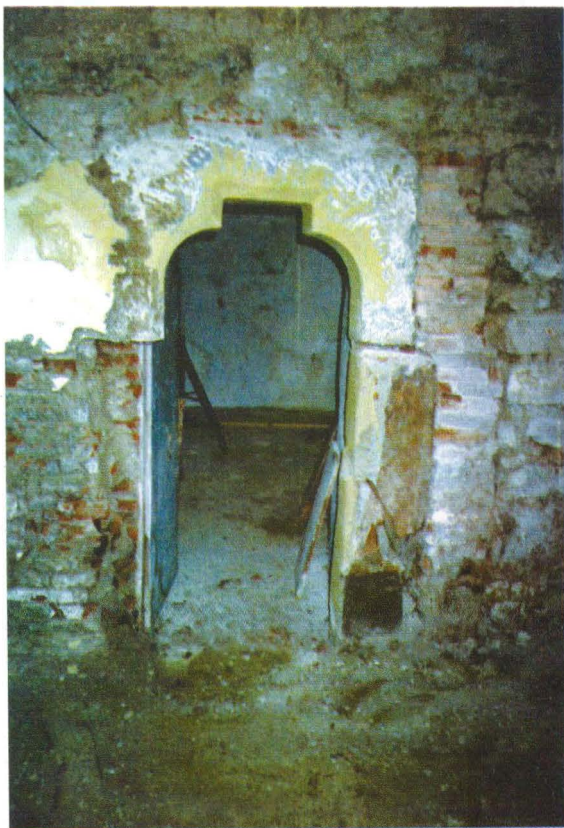
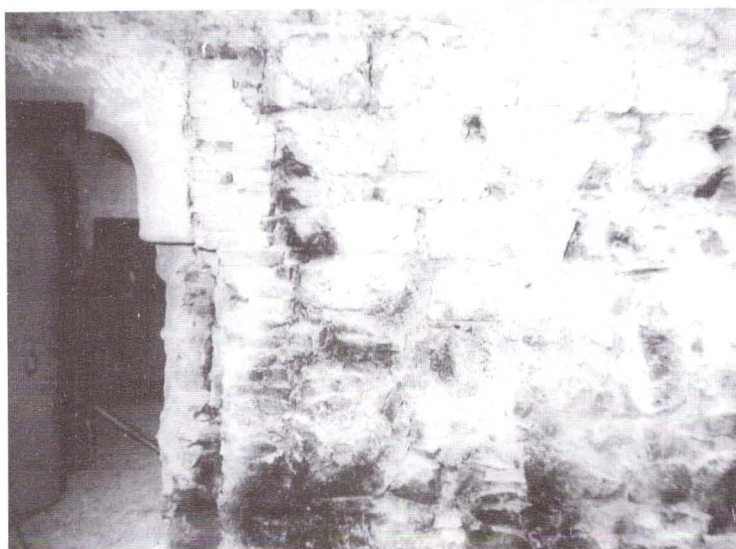
Fig. 9 a, b.

Fig. 9 a. Cor latura nordică - cordoane miceliene, fisuri în zidărie vizibile după decaparea tencuielii.

b. Cor - zid după decapare și ardere cu lampa de benzină.

Tencuielile au fost decapate de pe ziduri în interiorul bisericii de la limita de contact cu fundația până la înălțimi variind între 0,70 și 3,5 m. Au fost curățate cărămizile, pietrele zidăriei și rosturile dintre acestea de rămășițele de mortar și miceliu.

1. Arderea cu lampa de benzină a zidăriei după decaparea tencuielii.

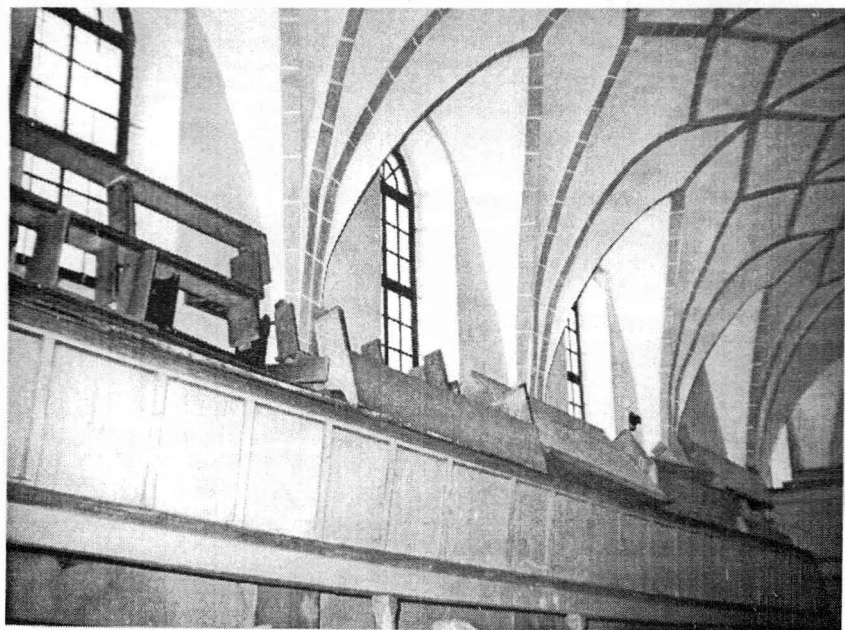
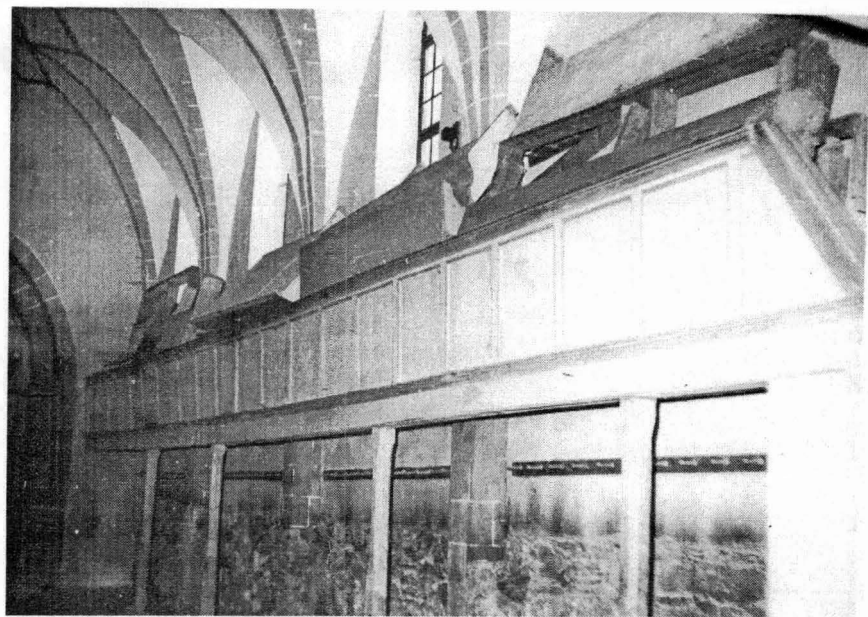
Fig. 10 a, b. Mobilier bisericesc depozitat în balcon. Zidărie cu tencuiala decapată și arsă cu lampa de benzină.

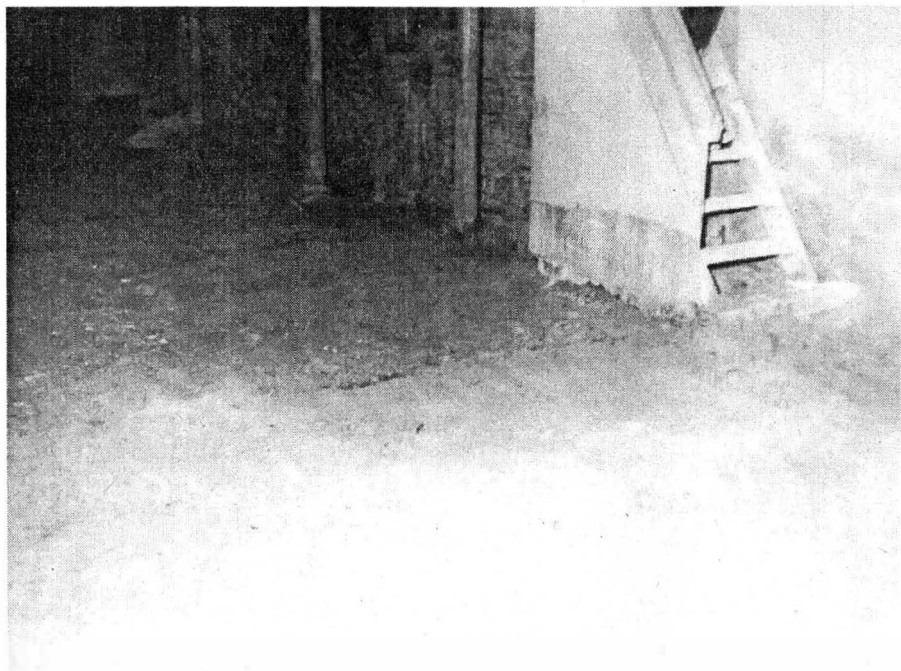
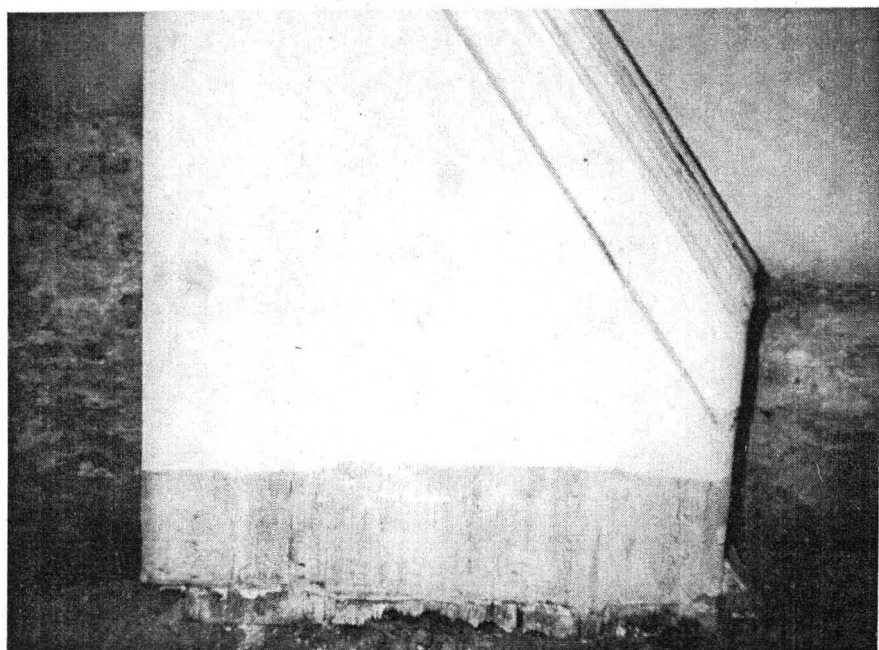
### 5. Scări de acces către balcoanele laterale

*Merulius lacrymans* +++

*Insecte xilofage (Ipidae)*

Fig. 13 a, b. Baza de susținere a treptelor de acces spre balcoanele laterale - putregai roșu, cubic și atac de xilofage (insecte).

a. Secționarea a cca. 30 cm din partea inferioară a laturii de sprijin a scării.

b. Secționarea primei trepte, înlăturarea ei.

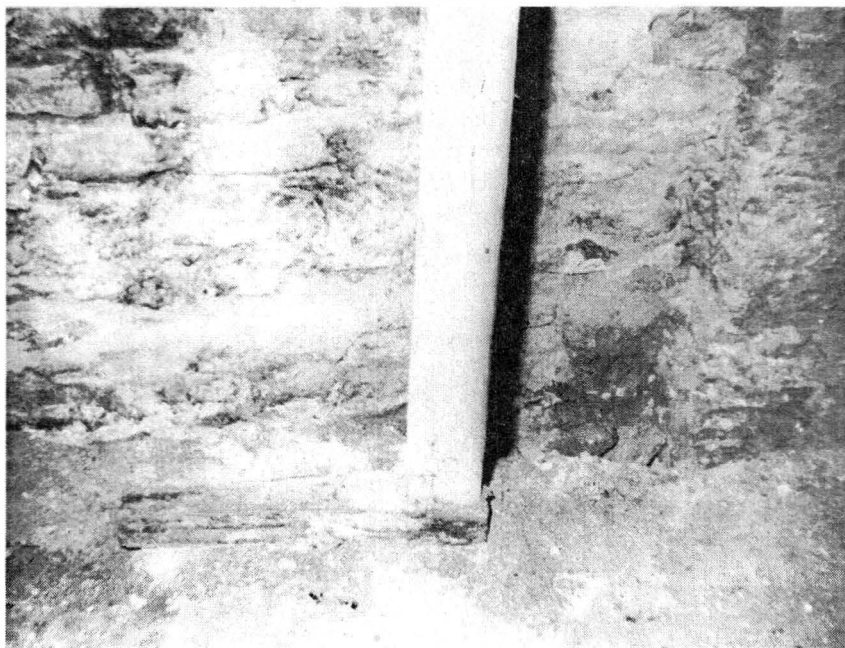
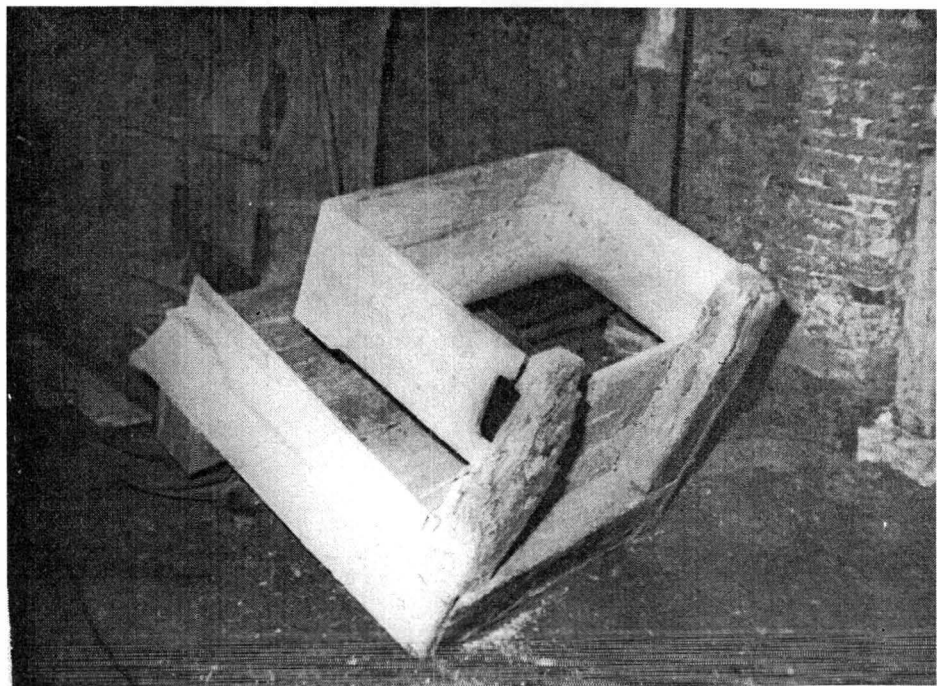
Fig. 14 a, b.

### 8. Banca "primarului"

*Merulius lacrymans* ++++

*Insecte xilofage (Ipidae)*

Fig. 14 a. Baza stâlp susținere balcon lateral (nord).

b. Banca "primarului" - putregai și atac de insecte xilofage.

a. Secționarea și înlăturarea părții inferioare masiv atacate de xilofage (insecte și microorganisme - fungi).

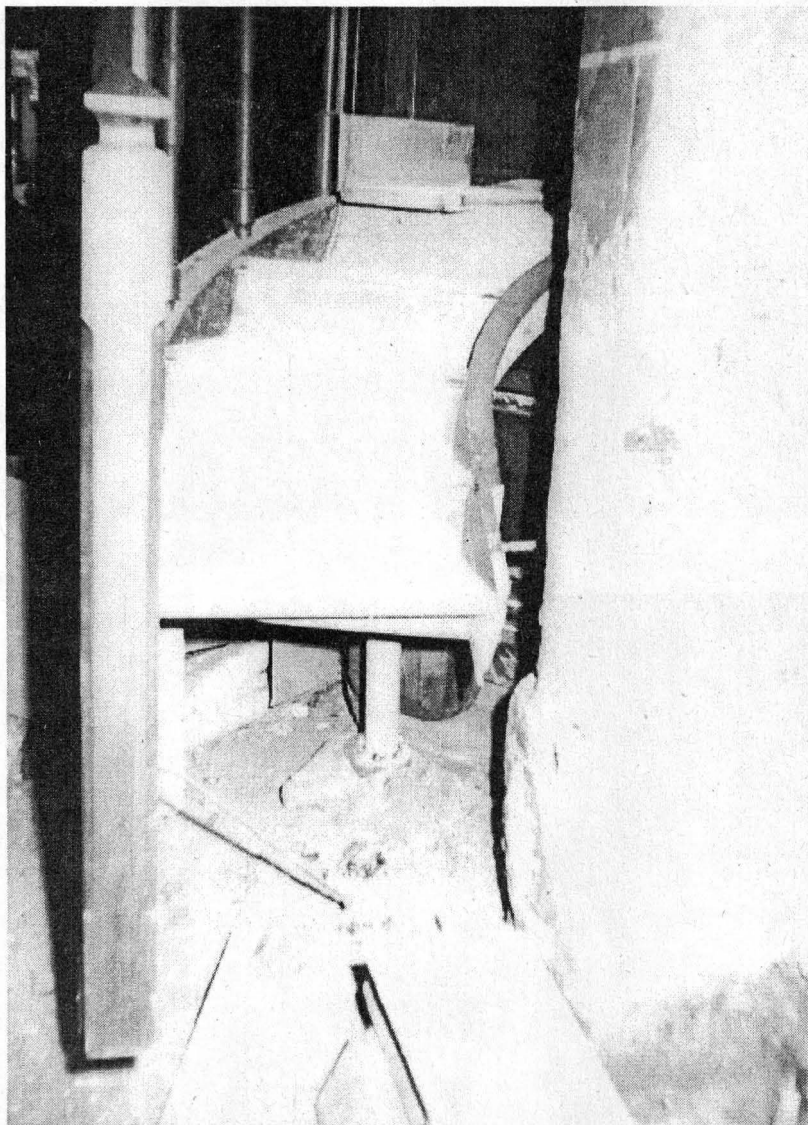
Fig. 15. Amvon - aspect după înlăturarea lemnului infestat.

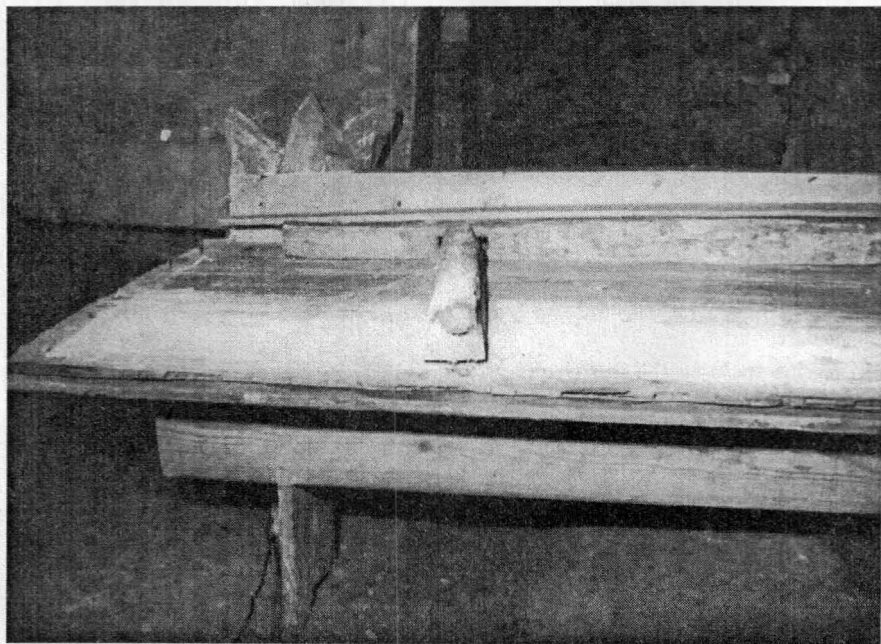
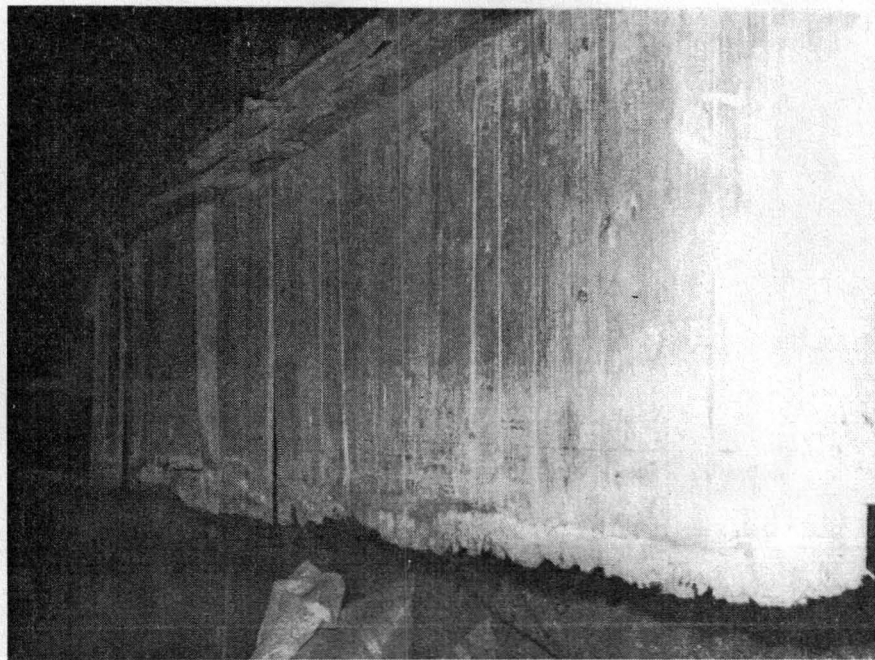
Fig. 16 a, b

- mare parte din strane au partea inferioară afectată de xilofage (putrezire micotică și urme de insecte), unele având corpuri fructifere și cordoane de miceliu vizibile macroscopic;

Fig. 16 a, b. Strane. Putregai roșu la extremitatea care a fost în contact cu solul (planșeul de lemn).

a. Secționarea și înlăturarea elementelor infestate de la baza acestora (în medie cca. 25 cm.).

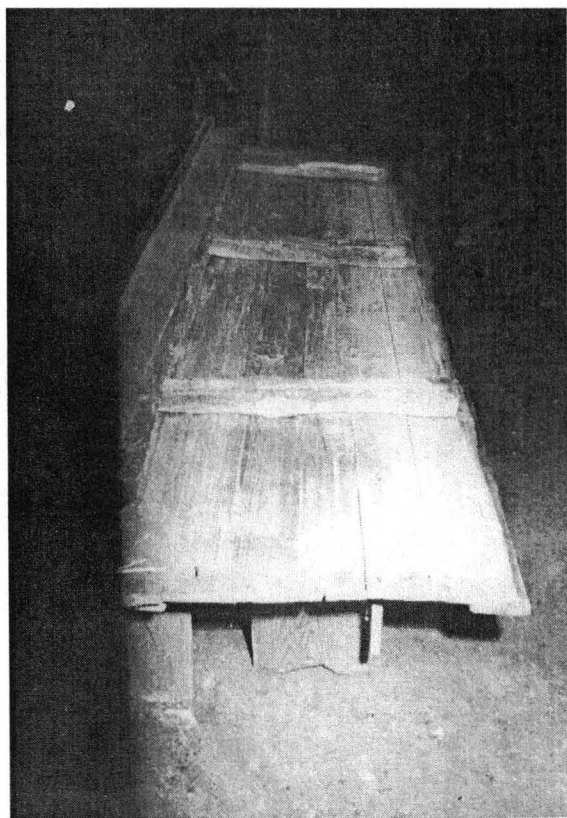
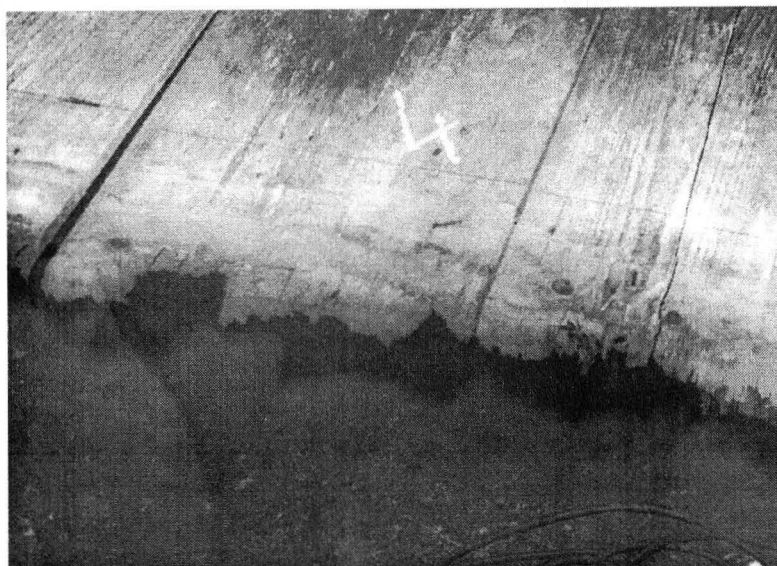
Fig. 17 a, b. Strane. Putregai roșu la extremitatea care a fost în contact cu solul (planșeul de lemn).

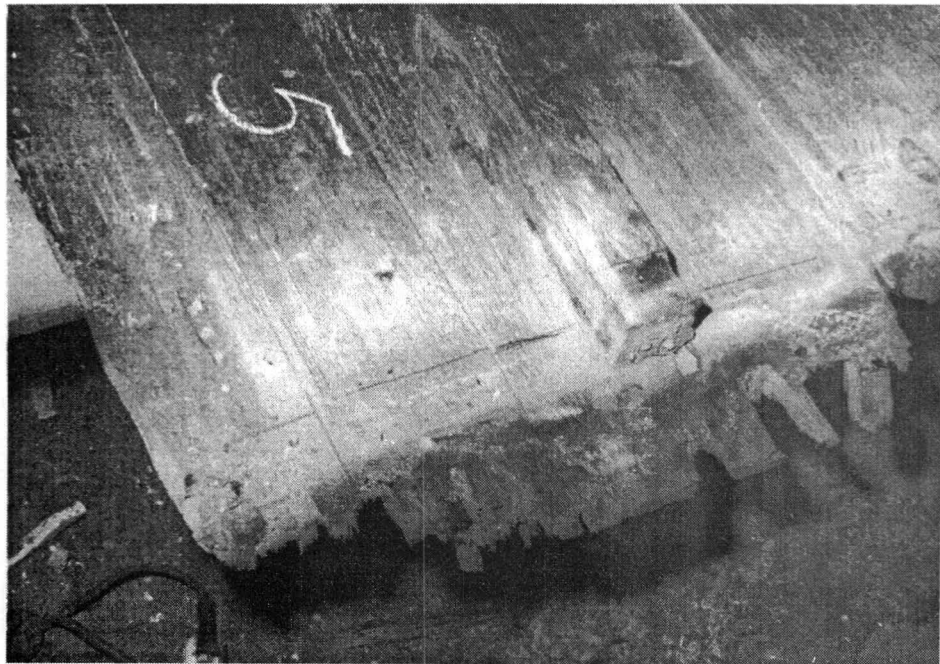
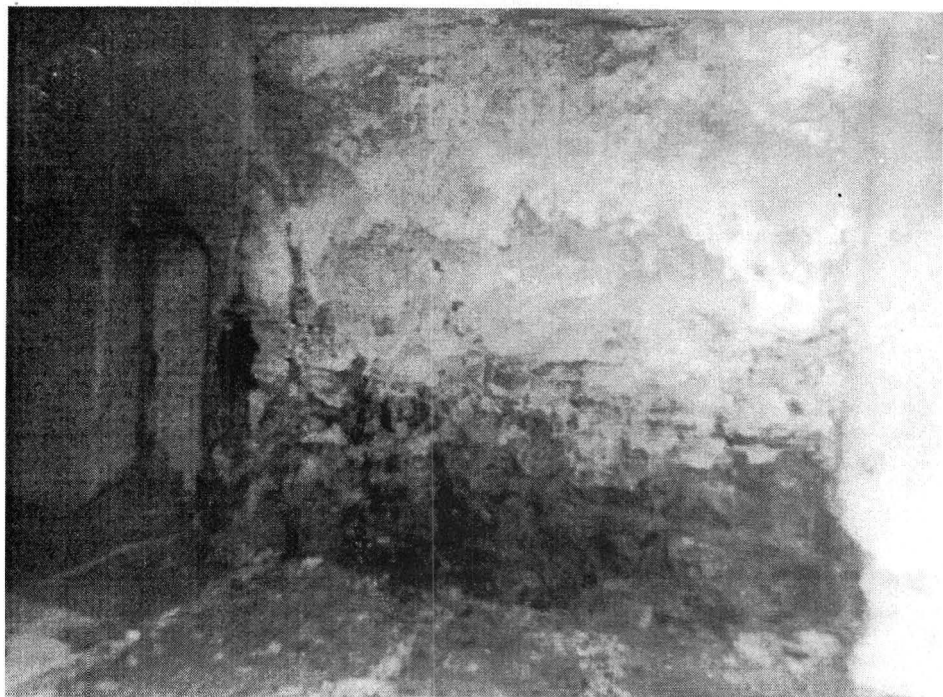
Fig. 18 a, b.

Fig. 18 a. Strana mică. Detaliu al extremității care a fost în contact cu solul (planșeul de lemn).

b. Planșeu turn. Igrasie; corpuri fructifere de ciupercă *Merulius lacrymans* la limita inferioară a zidului.
