BASTIONUL ȚESĂTORILOR

PROBLEME DE BIODETERIORARE

Elena Cernea

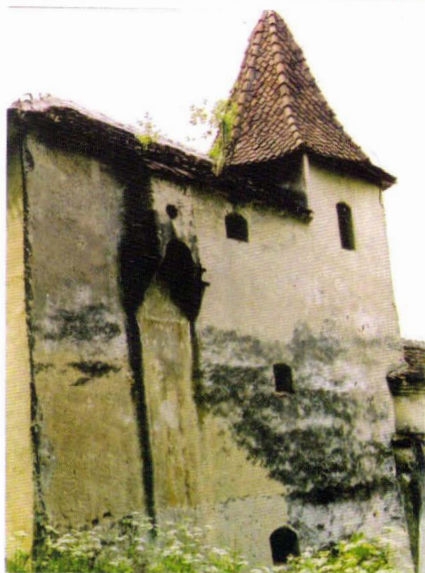
Alături de igrasie, vegetația instalată pe ziduri a produs, prin pătrunderea rădăcinilor în profunzimea zidurilor, burdușeala acestora și chiar dislocarea elementelor componente ale zidăriei.

Fig. 8 Vegetație pe zidul exterior
– tronson B

- drenarea apelor meteorice prin practicarea unor canale de dren pe laturile de vest, sud și est care să preia apa scursă de pe versantul Tâmpai și să o dirijeze în canalizarea orașului
- înlăturarea mecanică a vegetației (arbori, arbuști, plante ierboase) de pe ziduri
- ierbicidarea periodică a zidăriei cu ierbicide sistemice de remanență mare

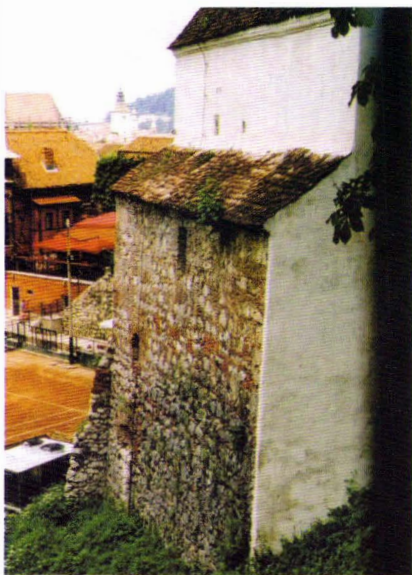
Fig. 7 Vegetație pe zidul exterior
– tronson D

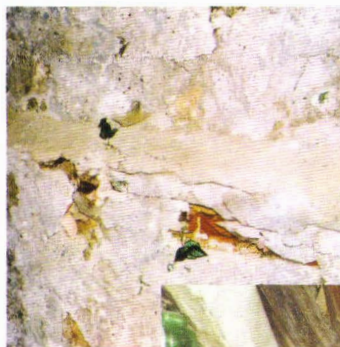
Burdușelile, respectiv modificările volumetrice și de densitate ale zidăriei sunt localizate pe laturile de est, sud și vest ale construcției, laturi afectate de scurgerile de ape pluviale de pe versantul muntelui și de flora forestieră încă prezentă.

Fig. 9 Fisuri
și burdușeli ale
zidăriei provocate
de umezeală
și vegetație
– tronson C

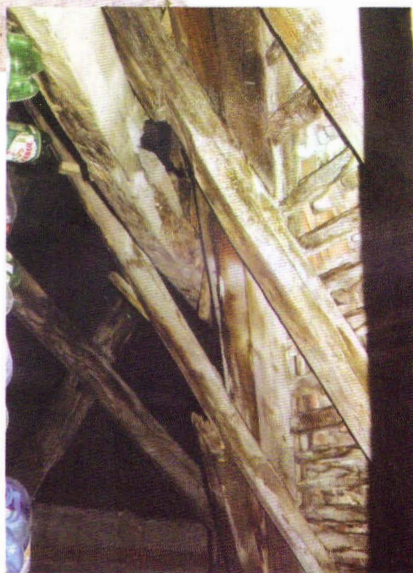
- dislocări ale elementelor structurale ale galeriilor mai ales la îmbinări (clești și contravânturi în tronsoanele C și B, căpriori în tronsonul A)
- fragilizarea masei lemnoase datorită uzurii funcționale, precipitațiilor, luminii, variațiilor de temperatură, umidității în exces; este întâlnită mai ales la lemnăria planșeelor de la nivelele 3 și 4, parapeților de protecție a galeriilor și a șiței învelitorilor nivelului 1, tronson B și nivelului 2, tronson C.

Fig. 10 Deplasări ale îmbinărilor
lemnăriei acoperișului – tronson A

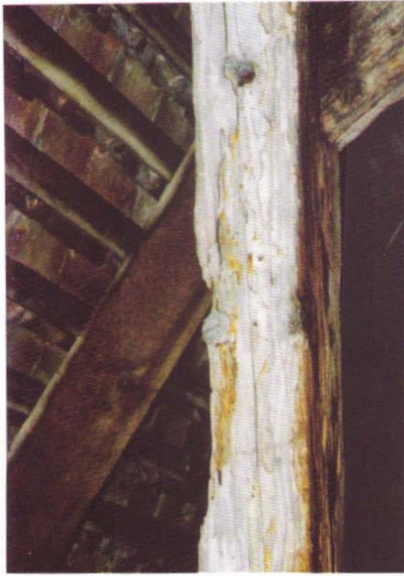
- focare de intensitate mică răspândite aleator la cca 60 % din elementele componente ale galeriilor
- focare de intensitate mare prezente la tronsonul A, nivel 0, 1, 2 al galeriei interioare și tronsonul A al galeriei exterioare

Fig. 11 Atac cu insecte Anobidae

- înlocuirea lemnăriei cu rezistența compromisă și arderea acesteia
- tratarea lemnăriei rămase și a celei noi care va fi pusă în operă cu pesticide remanente

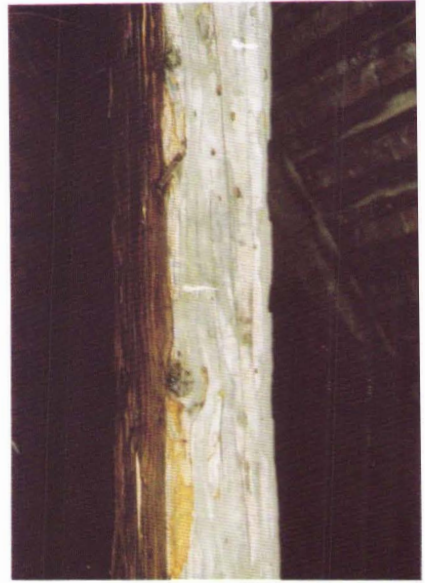
Cerambycidae - Hylotrupes bajulus (Callidium bajulus) prezent la cca 30 % din componentele de rezistență din lemn ale monumentului. Răspândirea zonelor infestate este aleatorie la toate tronsoanele, cu o frecvență mai mare la tronsoanele de pe latura estică și nordică. Un atac intens care a cuprins masa lemnului este localizat la grinda din partea superioară a accesului în zona A.

Focarele cu atac de insecte *Cerambycidae* au suprafețe variabile și adâncimi cuprinse în general între 5 și 10 mm.

Fig. 12 Atac cu insecte Cerambicidae

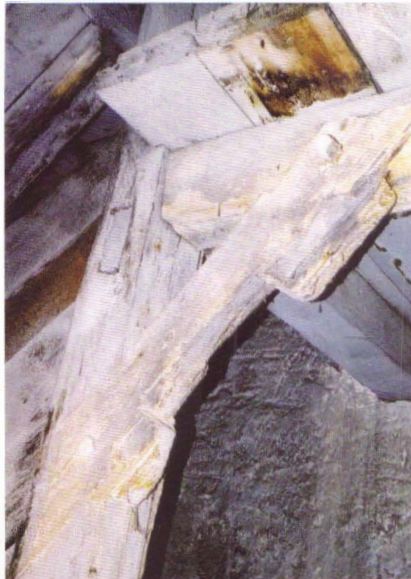
Atacul conjugat de mucegaiuri și *Trametes* a determinat la cca. 10% din lemn corodarea în plaje mari, cu lemn macerat pe adâncimi cuprinse între 3 și 15 mm. Acest atac s-a dezvoltat mai ales la grinzile și cleștii de pe latura estică și sudică a bastionului, la nivelele 1 și 2. Cele mai puternice focare se află pe grinzile din tronsonul B, nivel 1 și tronson C, nivel 1 și 2.

Fig. 13 Coroziune micotică a lemnului – tronson C

- Înlăturarea mecanică a lemnului care prezintă focare de biodegradare extinse; înlăturarea se va face după o stropire prealabilă a întregii lemnării cu o soluție insecto-fungicidă cu spectru larg pentru evitarea diseminării ciupercilor pe lemnul sănătos
- Înlocuirea lemnului extras din construcție cu lemn uscat, sănătos, de bună calitate, tratat împotriva insectelor și ciupercilor
- tratarea insecticidă, fungicidă și ignifugă a întregii lemnării la finalul lucrărilor de reparații și periodic, preventiv, la intervale stabilite în funcție de perioada de remanență a substanțelor folosite la tratament

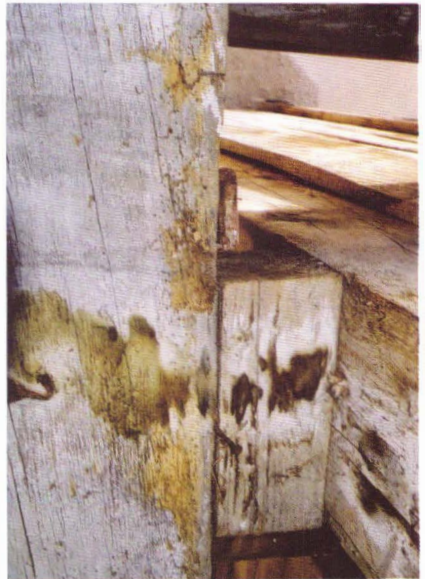
Pe cca 40% din suprafața galeriilor s-au dezvoltat ciuperci care produc alterări cromatice ale lemnului. Ele au determinat apariția unor pete de la

Fig. 14 Atac de insecte Anobidae și ciuperci care produc modificări cromatice – tronson A
