REDAREA INTEGRITĂȚII ESTETICE ȘI STRUCTURALE UNEI PICTURI PE PANOU DE LEMN, APARTINÂND ȘCOLII FRANCEZE A SECOLULUI AL XIX-LEA

Roxana - Gabriela LĂCRARU - TOPOR*

Abstract: *The painting "Still life with flowers and birds" is part of a category of paintings made in oil colors on a wooden panel. The conservation of the painting consisted mainly in the stabilization of the pictorial layer by consolidation. It had a very friable structure with an evolutionary tendency that endangered the preservation of the integrity of the surfaces that did not yet show forms of degradation or whose damage was minimal. The structural and aesthetic recovery also required restoration operations on the pictorial layer through interventions to complete it, on surfaces with gaps, and the enhancement by restoration through chromatic retouching, according to existing witnesses. The rendering of the aesthetic unity was thus regained by reuniting the compositional scheme, as well as by regaining the chromatic palette on the surfaces whose gaps were filled.*

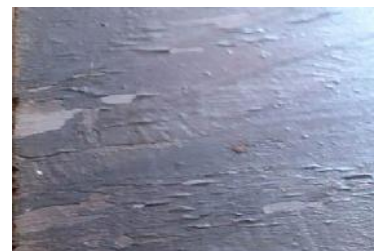
Desprinderile și lacunele reprezintă degradări cu tendință evolutivă a peliculei de culoare, ce au apărut ca urmare a excesului temperaturii și a umidității ce compun microclimatul de păstrare, precum și a deficitului celor doi indici. Modificarea repetată a parametrilor celor două componente ale microclimatului au condus la modificări de volum a suportului, antrenând implicit și întregul strat pictural (grund și peliculă de culoare), prin pierderea proprietăților coezivo-adezive ale liantului conținut în stratul de preparație, cu efect fizic de desprindere a acestuia de pe suport.

Fig. 2. Desprinderi și pierderi ale stratului pictural.

Consolidarea de profunzime a stratului pictural s-a efectuat prin metoda caldă, utilizându-se clei de pește în concentrație de 9-10%, pensulat prin intermediul foitei japoneze pe zonele cu desprinderi ale stratului pictural și s-a alternat presa caldă, cu cea rece pentru îndepărtarea umezelii din structura stratului pictural.

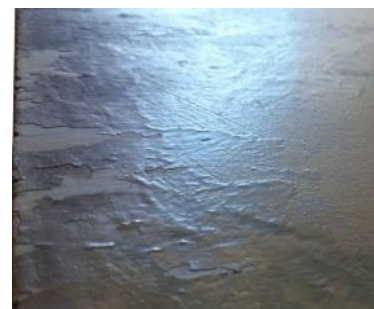
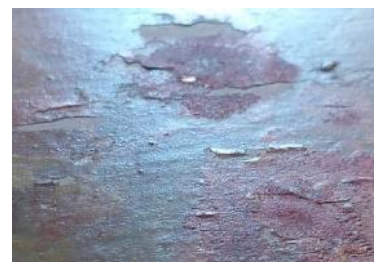
Fig. 3-5. Imagini de detaliu reprezentând degradări cu tendință evolutivă, concretizate prin desprinderi și pierderi de strat pictural.

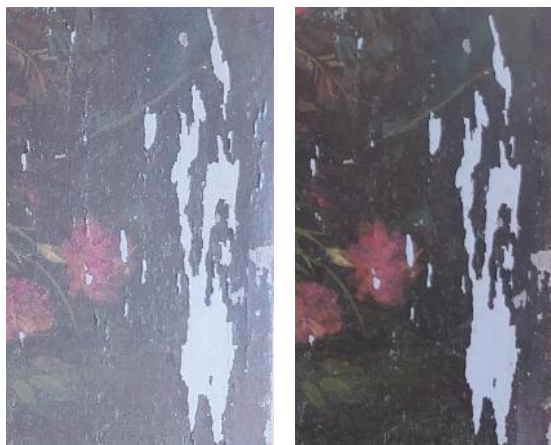
Fig. 6 și 7. Imagini de detaliu a unei suprafețe a stratului pictural înainte și după consolidare.

Consolidarea de suprafață s-a efectuat pe zonele cu eroziuni ale peliculei de culoare, utilizându-se clei cald de pește, în concentrație de 9-10% și presându-se cu spatula. Surplusul s-a înlăturat prin tamponarea zonei tratate cu tampon de vată umectat în apă distilată.

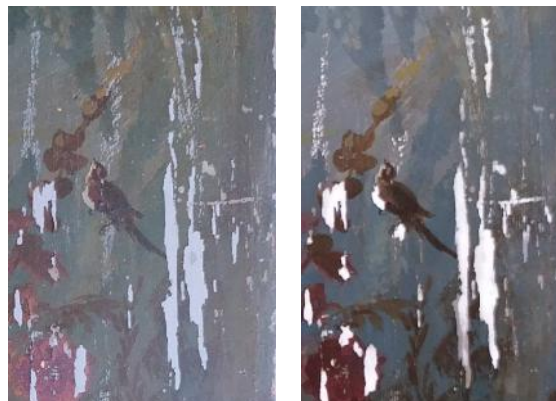
Fig. 8 și 9. Imagini realizate înainte și după operațiunile de completare a lacunelor și de curățare a stratului pictural.

Restabilirea integrității structurale a stratului pictural s-a realizat prin completarea lacunelor acestuia cu materiale de natură organică (carbonat de calciu și clei de pește, în concentrație de 9-10%) aplicate în două etape și prin finisarea și aducerea la nivel a completărilor efectuate.

Finisarea chiturilor a fost realizată cu ajutorul dopului de plută și a tamponului de vată umectat, până la obținerea unei suprafețe lise, asemănătoare cu cea a stratului pictural original.

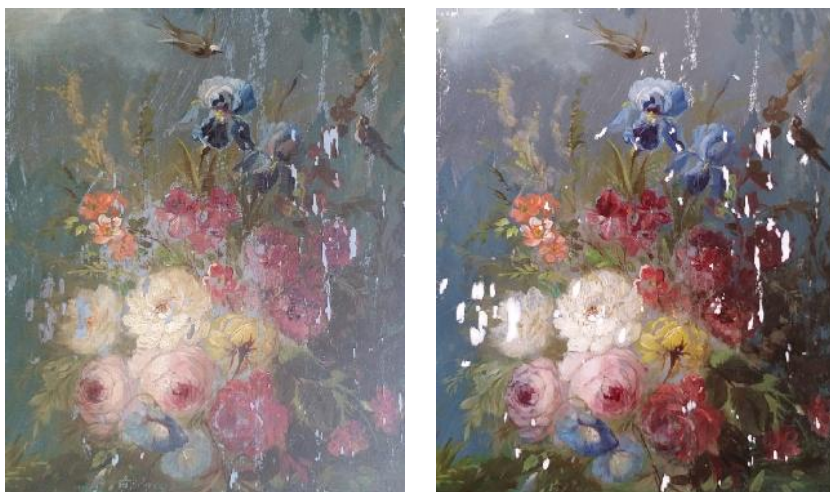
Fig. 10 și 11. Imagini realizate înainte și după operațiunile de completare a lacunelor și de curățare a stratului pictural.

Tratamentele de curățare aplicate la nivelul suportului au constat în îndepărtarea depunerilor slab aderente, formate în special din acumulări superficiale de praf și s-au realizat cu soluție Contrad 2000. Asupra stratului pictural s-a intervenit prin curățare umedă în două etape. În primă fază s-a avut în vedere îndepărtarea acumulărilor de praf existente pe suprafața stratului pictural, inclusiv din interiorul lacunelor acestuia.

Aceasta a fost realizată în vederea regenerării vernis-ului oxidat și s-a executat atât chimic, cu un amestec de esențe și alcool etilic absolut, cât și mecanic, cu ajutorul bisturiului.

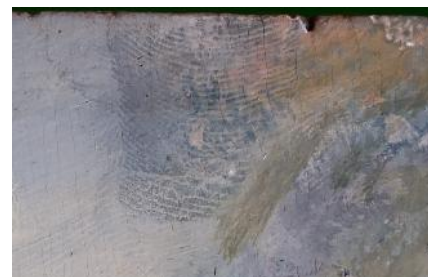
În timpul parcurgerii celei de a doua etape de curățare a stratului pictural, odată cu regenerarea stratului de vernis oxidat, a fost remarcată în partea superioară a lucrării schițarea grafică a uneia dintre amprentele pictorului. Această descoperire a reprezentat elementul surpriză al picturii, atât prin poziționarea defavorizată a acesteia, într-o zonă a picturii cu reprezentări vegetale în cromatică predominant monocromă, cât și prin predispoziția acelei zone de a fi expuse mai mult la acumulări de murdărie, la oxidări mai pronunțate ale vernis-ului și la predispunerea acelei zone la deteriorarea mai rapidă în urma manipulării obiectului. Toți acești factori au ținut ascunsă privirii, pentru mult timp, această valoroasă parte ce aparține istoriei picturii și a creatorului său.

Fig. 12. Amprenta pictorului descoperită în partea superioară a lucrării, în urma efectuării operațiunii de curățare a stratului pictural.

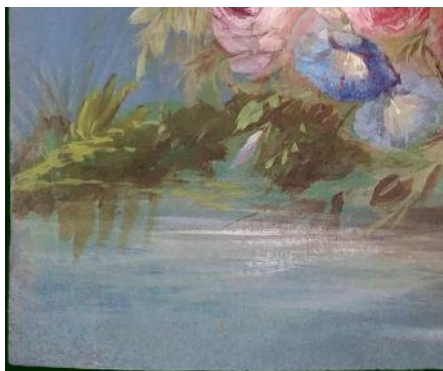
Fig. 13. Retuș cromatic în tehnica *rittocco*.

Restabilirea imaginii din punct de vedere estetic s-a realizat prin îmbinarea a două tipuri de retuș cromatic. Astfel, eroziunile suprafeței picturale au fost reintegrate în ansamblu cu ajutorul retușului de tip velatura, în timp ce zonele ample au fost redobândite estetic prin efectuarea integrării cromatice în tehnica *rittocco*. Pentru parcurgerea acestei operațiuni s-au utilizat culori de vernis, xilen și vernis de Damar, obținându-se astfel un retuș imitativ, dar lizibil și reversibil.
