UNELE CONSIDERAȚII CU PRIVIRE LA RESTAURAREA UNEI PIESE CERAMICE DIN MOLDOVA SECOLULUI AL XV-LEA

de **Constantin Aparaschivei**

SOME THINGS ABOUT THE RESTORATION OF A 15TH CENTURY MOLDAVIAN VESSEL

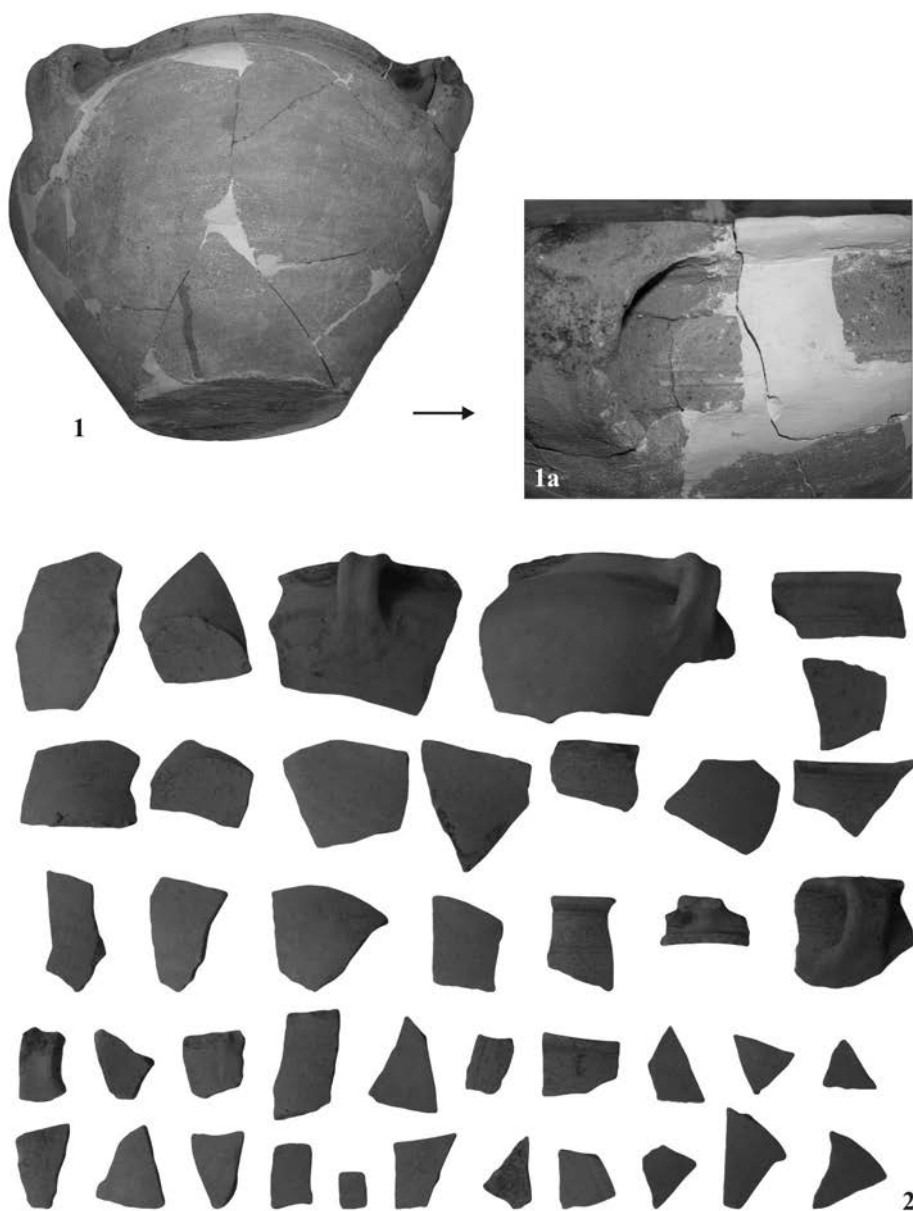
Fig. 1. Piesa, înainte de restaurare;
1a. Detaliu; 2. Fragmentele ceramice după curățare și peliculizare

- castronul, care s-a spart cu prilejul incendierii depozitului, se prezintă sub formă fragmentară, fiind compus din 39 de fragmente (fig. 1/2);

- vasul a fost restaurat anterior intervenției noastre, asamblarea realizându-se cu poliacetat de vinil (a cărui scurgere a dus la pătarea unor suprafețe);

- se constată faptul că prima restaurare a fost făcută într-un mod necorespunzător, inadecvat, neștiințific, plombele de ipsos fiind nefinisate, iar ipsosului rămas din timpul procesului de restaurare nefiind curățat (fig. 1/1).

- depozitarea în condiții improprie a dus la deteriorarea obiectului, care în momentul preluării sale în vederea re-restaurării se afla într-un proces accelerat de desfacere a lipiturilor – datorită îmbătrânirii adezivului, producându-se distanțări între zonele de contact dintre fragmente (fig. 1/1a);

- la prima restaurare plombele de ipsos nu au fost integrate cromatic, rezultând un aspect inestetic (fig. 1/1);

Uscarea fragmentelor peliculizate s-a făcut pe folie de polietilenă repositionându-le periodic pentru a se evita aderența dintre suport și materialul de uscat. Cele două straturi sunt suficiente în această etapă, având în vedere că vasul va mai primi un strat final de peliculizare (fig. 1/2).
