RESTAURAREA OROLOGIULUI DIN TURNUL CLOPOTNIȚĂ AL BISERICII „NAȘTEREA SF. IOAN BOTEZĂTORUL” DIN PIATRA NEAMȚ

de **Zoltan Boer**

THE RESTORATION OF THE CHIMING CLOCK FROM THE BELFRY OF THE CHURCH „NAȘTEREA SF. IOAN BOTEZĂTORUL” FROM PIATRA NEAMȚ

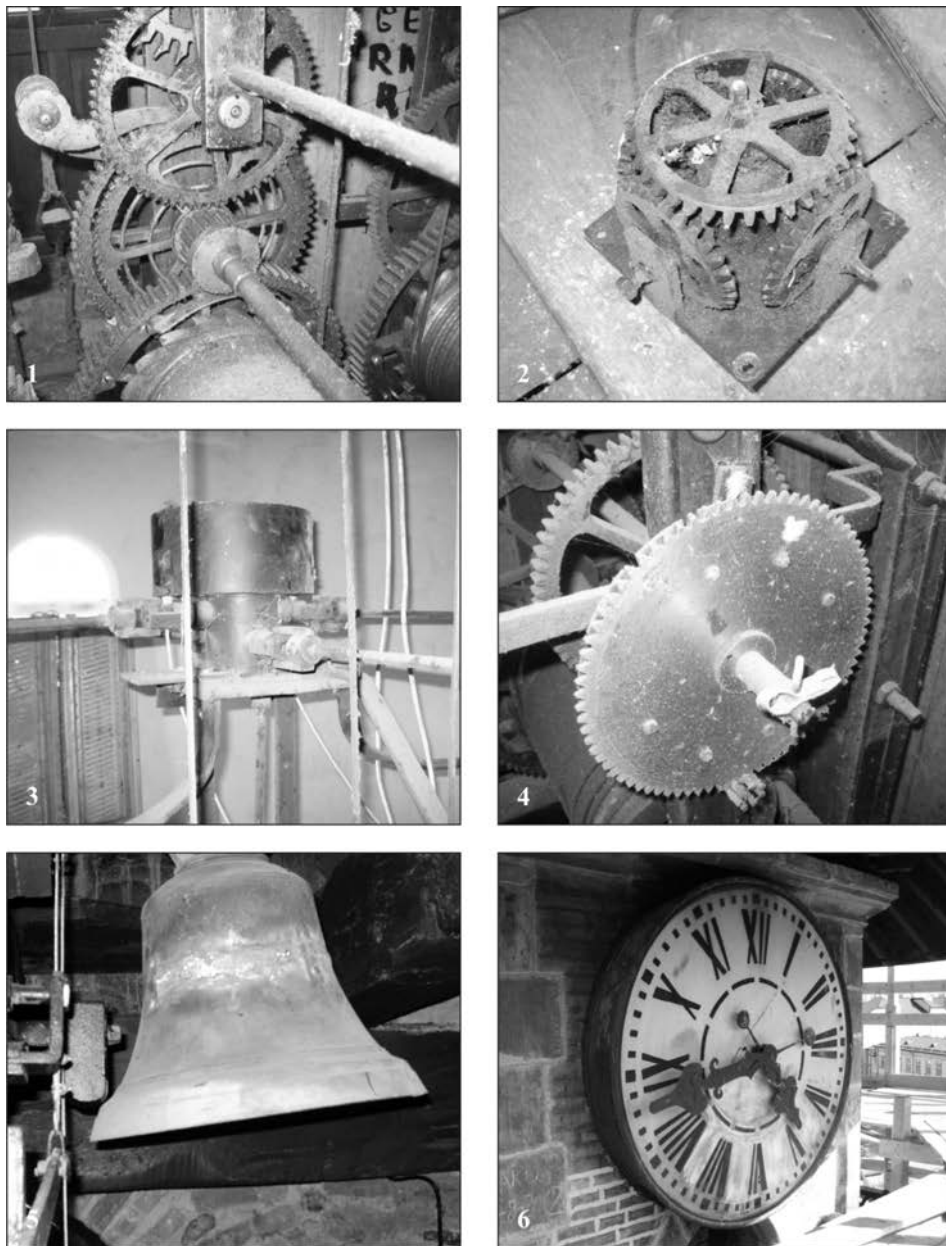
Investigația preliminară a arătat că orologiu a fost scos din funcțiune în urmă cu circa 15 ani, în urma apariției treptate a unor defecțiuni (uzuri ale lagărelor de bronz, a unor fusuri de ax, a pinionului aferent reglării băților orare (fig. 1/3)³, poziționarea sau cabrarea greșită a unor pârghii ce servesc la acționarea băților de sferturi și de ore întregi). S-a constatat că mecanismul diferențial central original (fig. 1/2) – subansamblul care face legătura între ceasul propriu-zis și limbile arătătoare – a fost înlocuit (în urmă cu circa 5-6 ani, se pare) cu un dispozitiv electronic de antrenare a limbilor (fig. 1/3), tot atunci montându-se și un sistem electro-acustic ce comanda o melodie la ore fixe, redată printr-o stație de amplificare și difuzoare de putere. La data începerii lucrărilor de restaurare nici această instalație de antrenare a limbilor arătătoare a orologiului nu mai era în funcțiune, limbile celor patru cadrane indicând ore diferite, stația de amplificare și difuzoarele, precum și comanda electronică a antrenării limbilor fiind lipsă sau defecte, iar întreaga instalație era scoasă din funcțiune, nealimentată cu curent electric.

³ Pinionul, prevăzut cu un disc cu tăieturi secvențiale corespunzând celor 12 băți orare, nu este cel original, fiind înlocuit la o dată ce nu ne este cunoscută cu unul confecționat artizanal – în mod necorespunzător, putând duce la deteriorarea altor piese cu care venea în contact.

Investigarea stării de conservare a mai relevat că cele patru cadrane de sticlă a orologiului erau fisurate (fig. 1/6) și că întregul mecanism prezenta urme de vaselină, precum și materiale organice și praf (fig. 1/1) acumulate de-a lungul anilor de nefuncționare pe toate piesele componente (dantura pinioanelor, diversele pârgii de acționare, tamburii troliilor pentru șufe, cadrul metalic frontal/dorsal al orologiului, diversele axe ale pinioanelor, scripeții ficși și cei mobili etc.). În afara încărcării șufelor cu unsoare veche peste care s-a bătut praful, acestea prezentau și despletiri parțiale și fire de otel rupte, înlocuirea lor fiind neapărat necesară.

Și instalația acustică, reprezentată de clopote, necesita reparații. Astfel, clopotul mic de bronz ce servea la bătaia sferturilor de oră, având o vechime de peste două secole, prezenta o fisură circulară pe trei pătrimi din circumferință (fig. 1/5). În ceea ce privește clopotul mare, utilizat atât în scopuri liturgice (cu ocazia diverselor evenimente), cât și la marcarea de către orologiu a orelor întregi, acționarea sa manuală de-a lungul timpului a afectat sistemul de fixare a ciocanului de batere, ducând la ruperea acestuia⁴.

Fig. 1. Orologiul, înainte de restaurare: 1. Angrenaje; 2. Mecanismul diferențial central, demontat; 3. Mecanism electronic de execuție; 4. Pinion confecționat artizanal; 5. Clopotul mic, fisurat; 6. Unul dintre cadrane

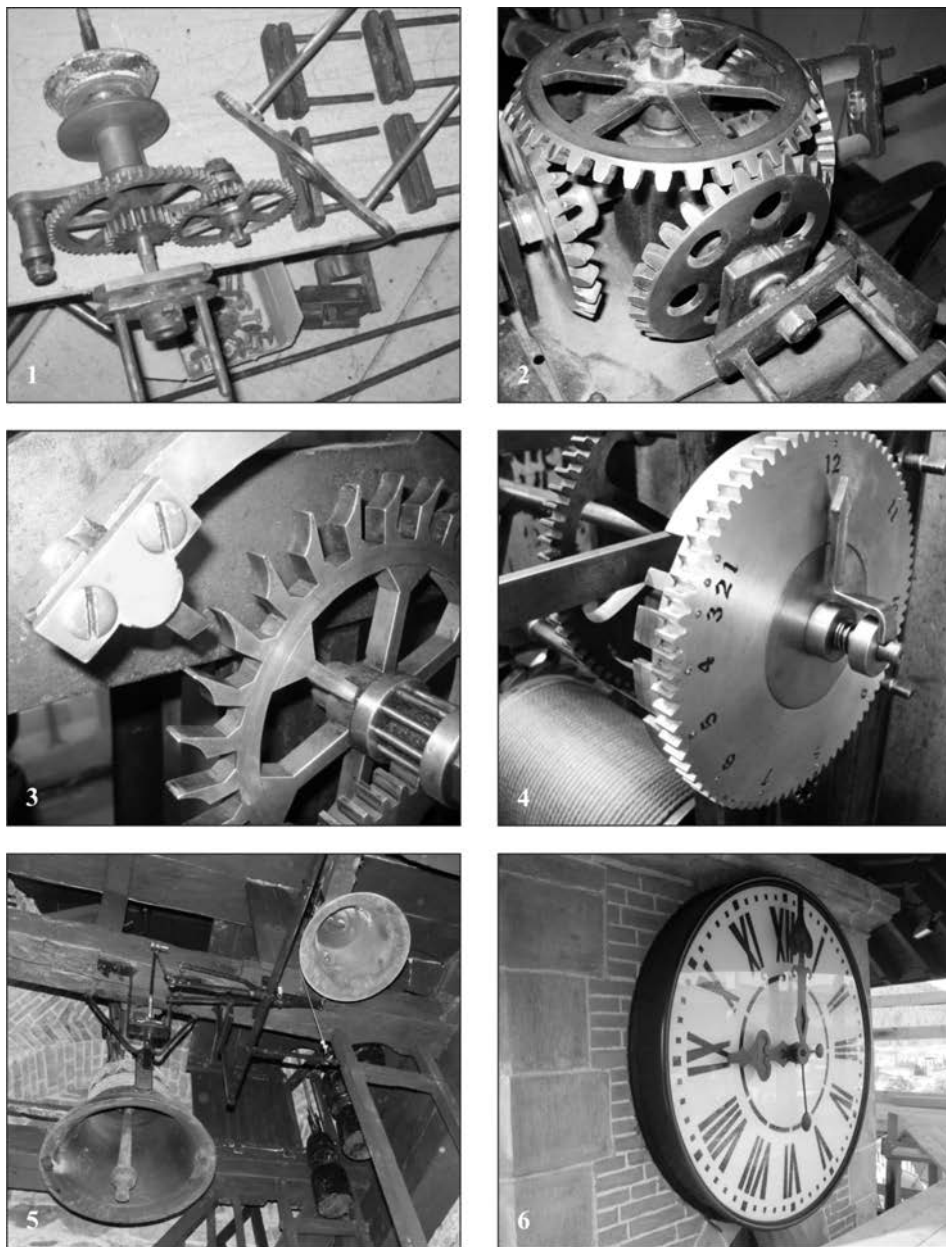
Fig. 2. Orologiul, în timpul restaurării: 1. Mecanismul demultiplicator dezasamblat; 2. Mecanismul diferențial central, remontat; 3. Roata Anker; 4. Pinionul reproiectat; 5. Clopotele și ciocanele acționate de pârgii; 6. Cadran nou

Au fost demontate cele patru cadrane de sticlă, fisurate, în vederea înlocuirii lor cu altele noi, confecționate în mod special (fig. 2/6).

După demontarea dispozitivului electronic de comandă a acționării limbilor arătătoare, precum și după modificările dimensionale efectuate la tije, s-a remontat mecanismul diferențial central, curățat și recondiționat (fig. 2/2), refăcându-se astfel legătura dintre mecanismul de ceas original și limbile arătătoare a celor patru cadrane. De asemenea, s-au demontat, curățat, recondiționat și remontat cele patru mecanisme demultiplicatoare din spatele cadranelor (fig. 2/1).

Reasamblarea ceasului a continuat cu fixarea noilor cadrane, montarea și sincronizarea limbilor, conectarea lor cu mecanismul. Acesta a fost repornit, urmând efectuarea unor probe și reglaje pentru o funcționare corectă: s-a reglat avansul din lintele pendulului, s-au rezolvat pe rând anomaliile găsite cu ocazia constatărilor din faza inițială (jocuri în lagăre, strângeri, frecări, poziționări greșite a unor pârghii rezultate din reparațiile anterioare a orologiului, lucrări de durură etc.); s-a înlocuit pinionul de bronz solidar cu coroana cu tăieturi secvențiale⁵.

⁵ Pinionul, ce servește la fixarea bățăilor orare, reproiectat, a fost realizat cu succes pe plan local, în cadrul unei firme specializate, probele efectuate după montarea sa demonstrând o funcționare fără cusur (fig. 2/4).

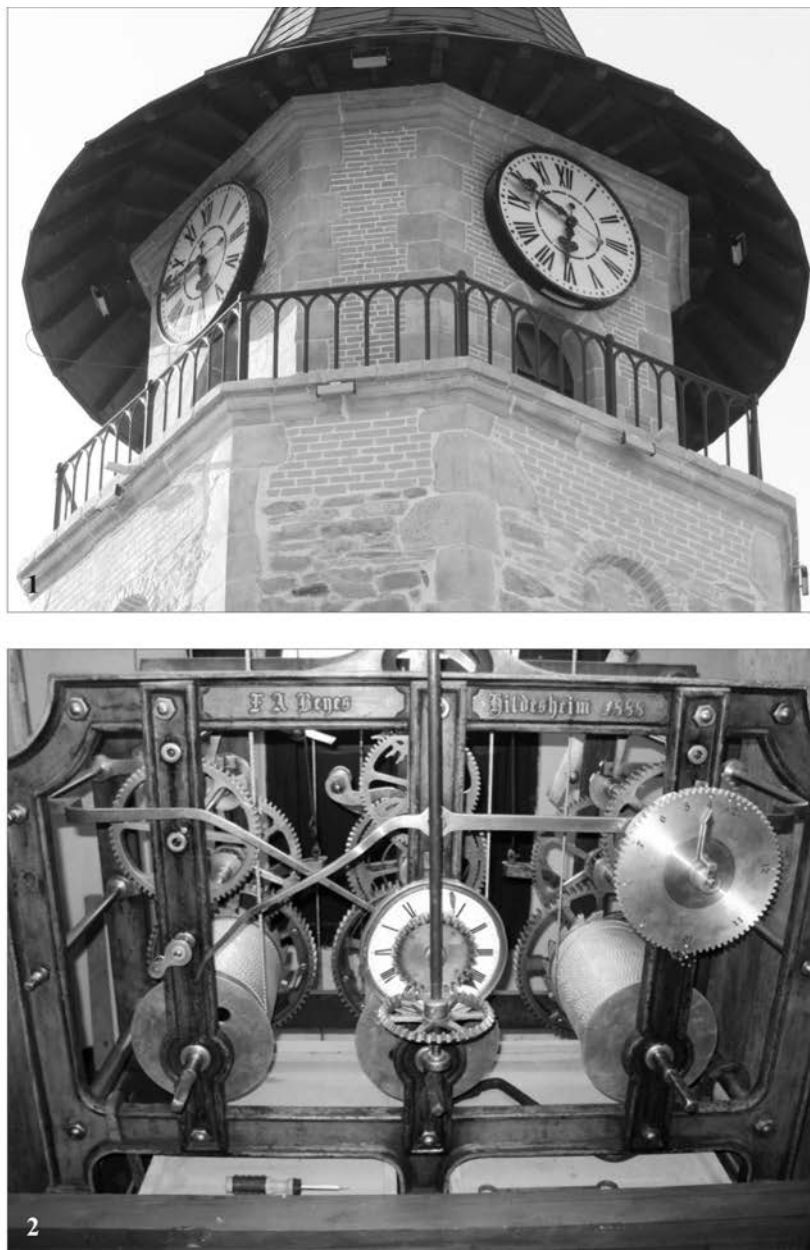
Fig. 3. Orologiul, după restaurare

În urma efectuării lucrărilor de reparații și de restaurare întreprinse (fig. 3), în condițiile respectării Planului de ungere prescripționat în Manualul de Exploatare și Întreținere a orologiului, se preconizează funcționarea fără cusur a orologiului în viitorii ani.
