MĂSURI DE ERADICARE A CIUPERCII MERULLIUS LACRYMANS LA SCHITUL GĂVANU, COMUNA MÂNZĂLEȘTI

ANA DICU

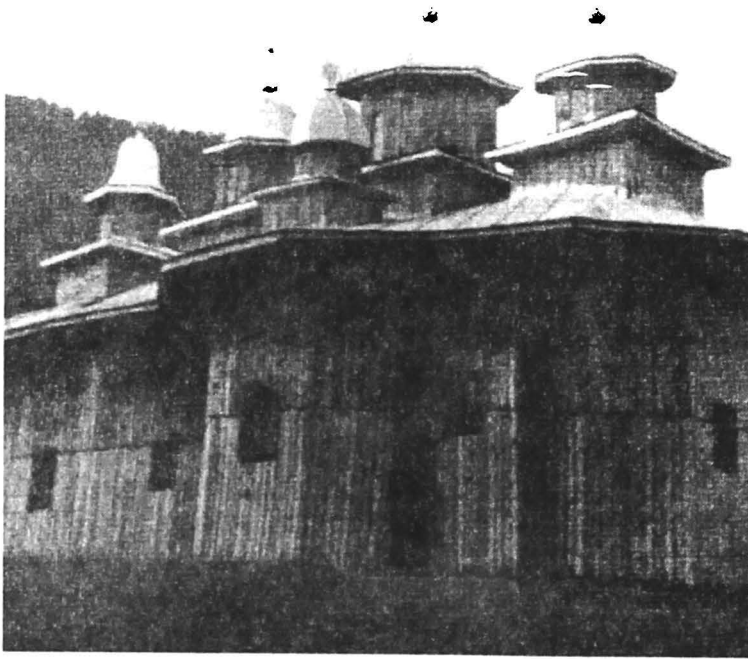
De-a lungul timpului, lăcașul a suferit o serie întreagă de vitregii fiind desființată ca mănăstire. Călugării au fost repartizați la alte mănăstiri din episcopia Buzăului, rămânând aici doar un călugăr pentru a se îngriji de curățenia și securitatea lăcașului de cult. Fig. 1

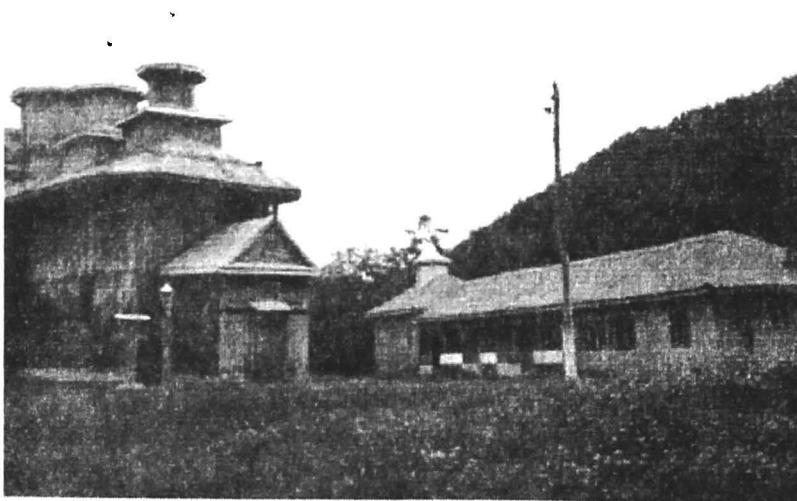
După 1990, s-a încercat repopularea mănăstirii cu călugări; cu ajutorul locuitorilor din comuna Mânzălești s-a construit o casă pentru starețul mănăstirii, un arhondaric și o capelă pentru slujbele zilnice. Biserica veche din lemn fiind foarte mare și greu de încălzit în timpul iernii, slujbele se fac în capelă. La ora actuală, mănăstirea are patru călugări care se autogospodăresc și au grijă de întreaga mănăstire. Fig. 2
