Problematica conservării și restaurării unui stihar de secol XIX

Anișoara Vătuu

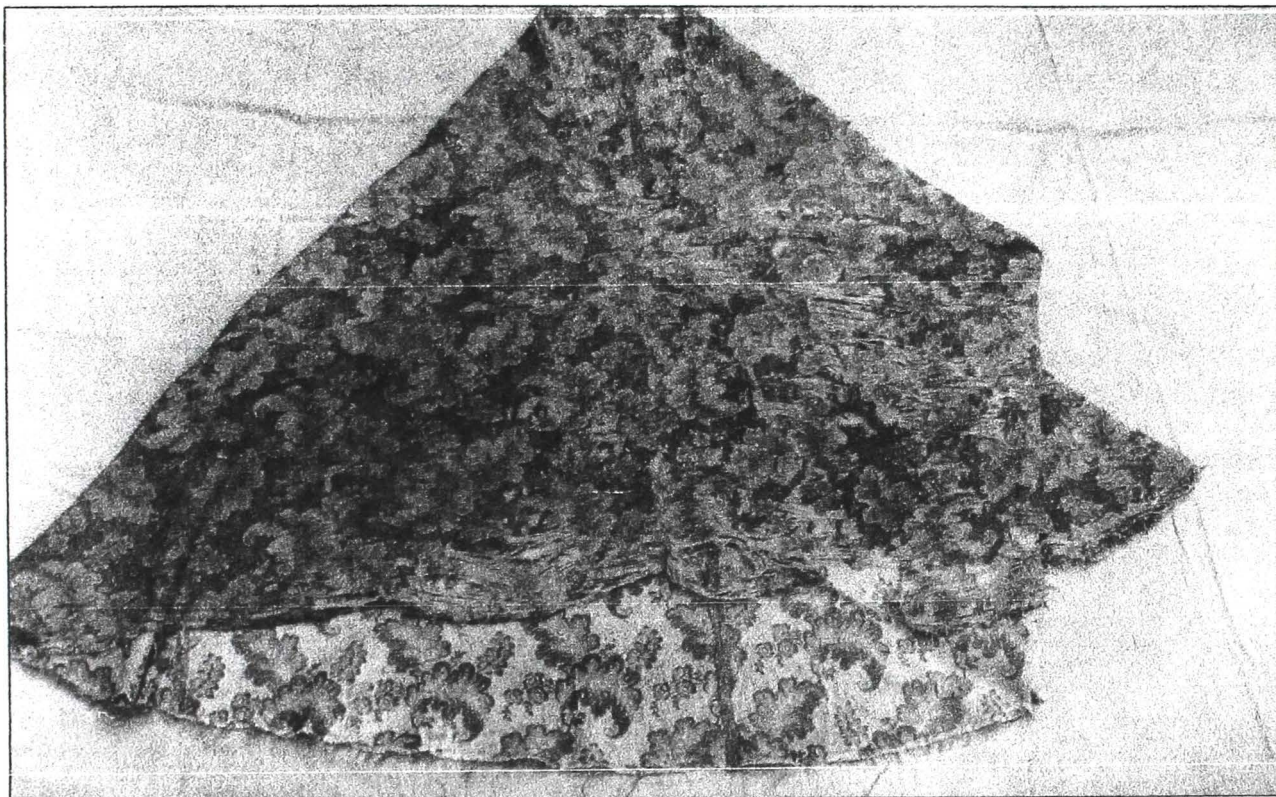
Având în vedere că piesa este un veșmânt de cult starea lui de uzură funcțională a fost avansată, prezentând: depuneri de praf, rupturi, cutări, scămoșări, rărituri pe unele zone, decolorare, pete de ceară, de transpirație și pe unele locuri lipsa de urzeala.

Fig. 1. Înainte de restaurare-față.

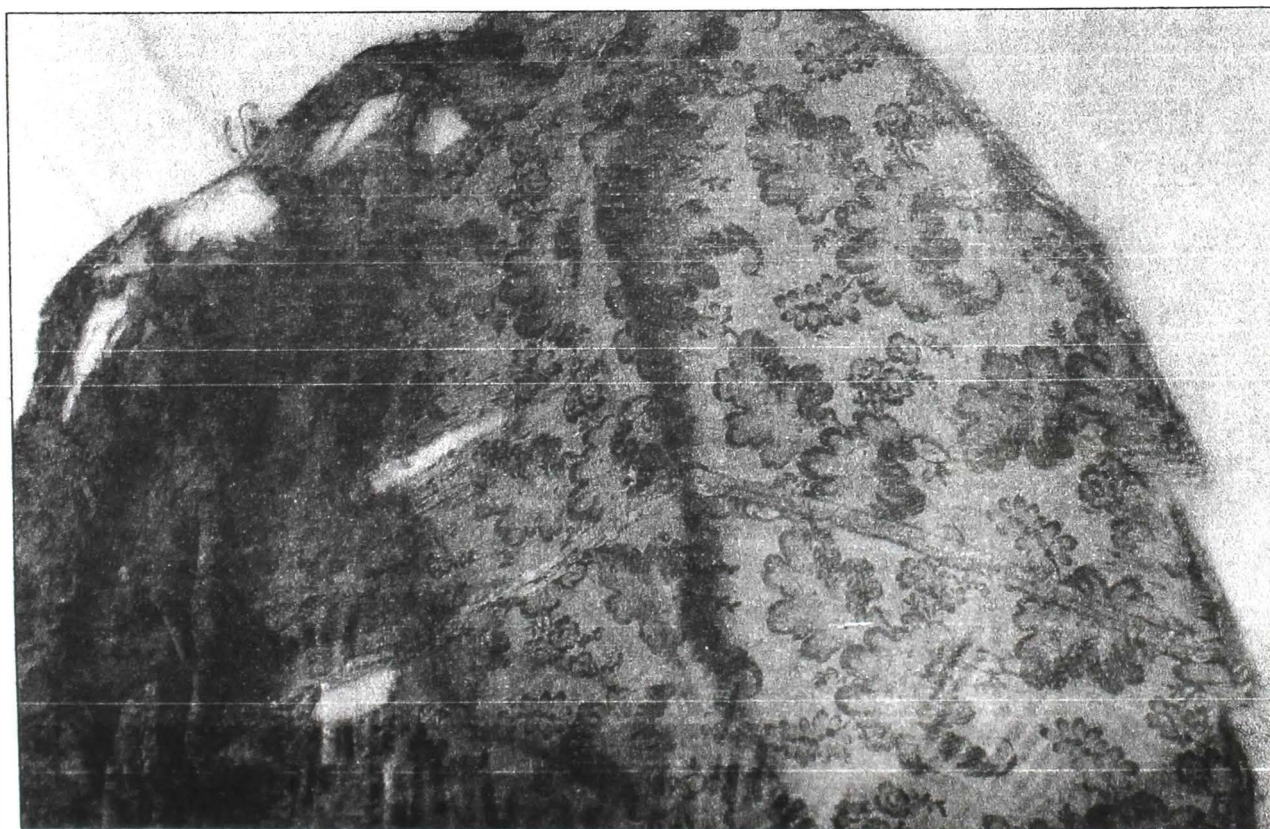
Fig. 2. Înainte de conservare detaliu dos (spate).

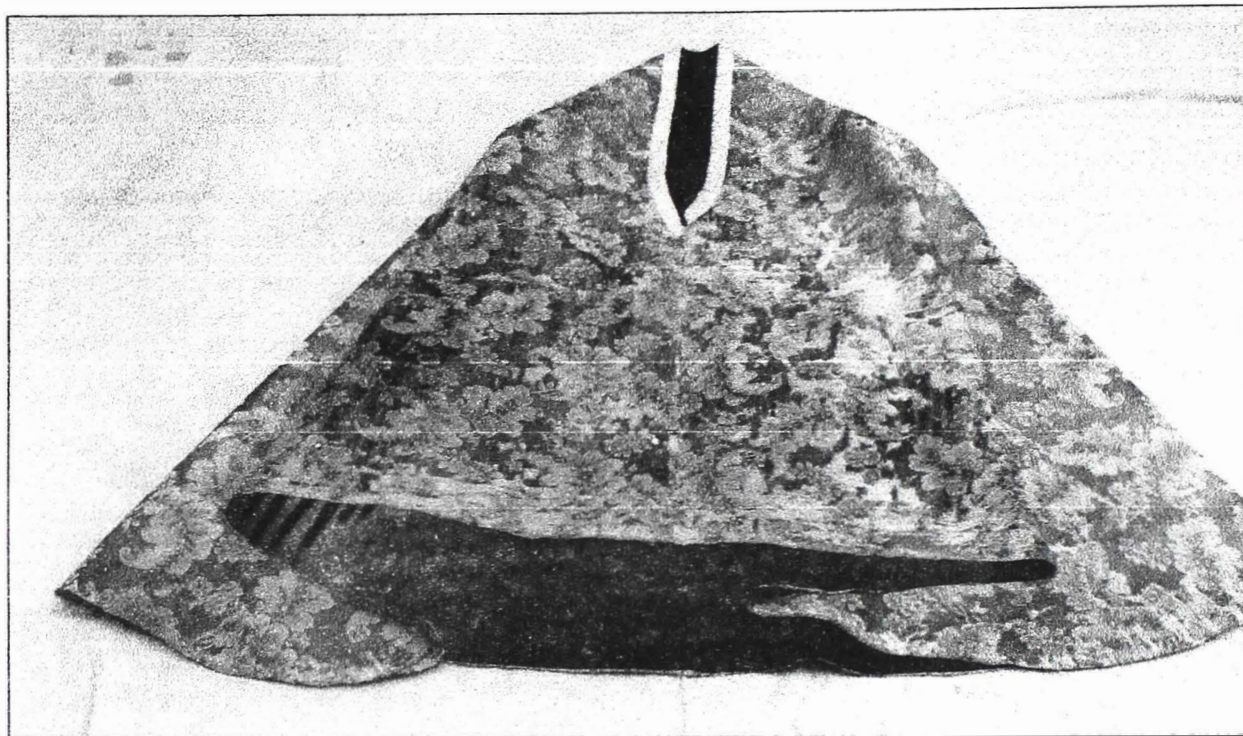
Fig. 3. După restaurare față.

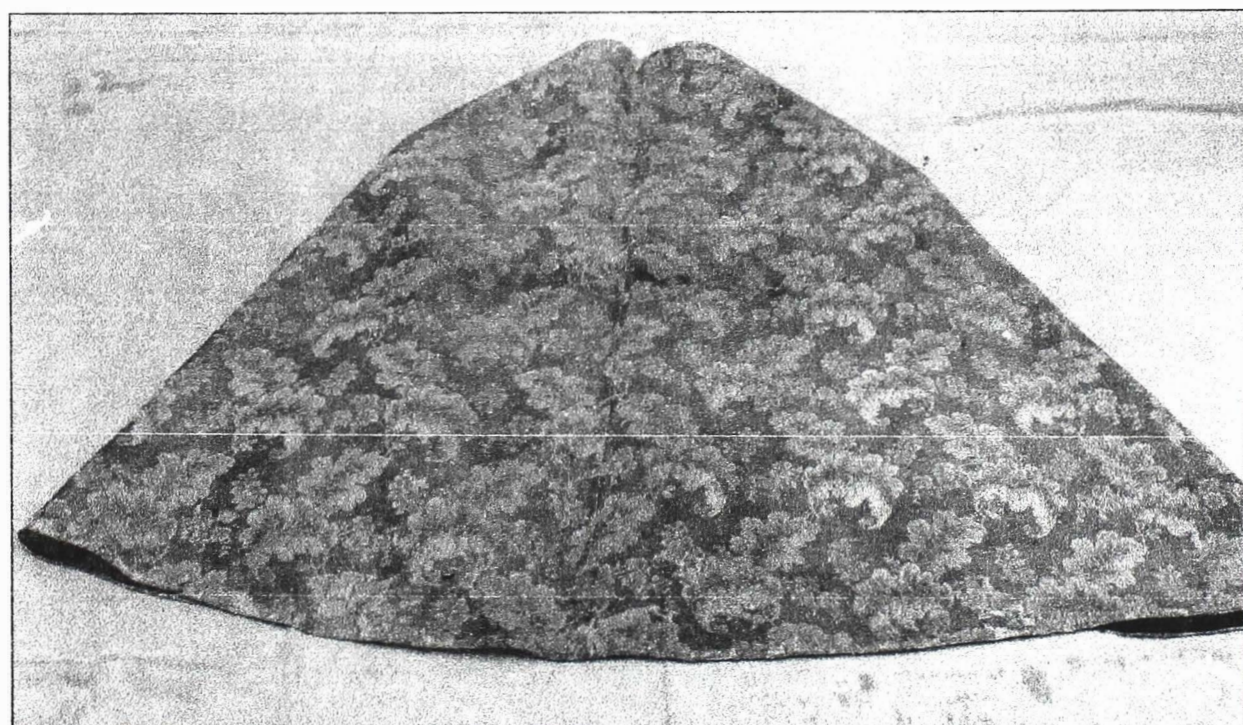
Fig. 4. După restaurare-spate.
