RESTABILIREA INTEGRITĂȚII FIZICE ȘI ARTISTICE A LUCRĂRII LUI MIHAIL DAN – PORTRET DE FEMEIE. PROCES DE ETAPĂ

*Adriana Mărășescu*¹

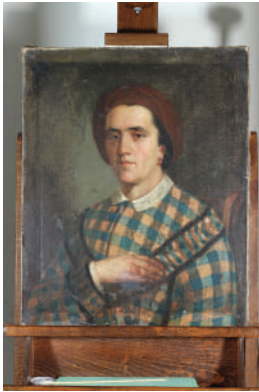
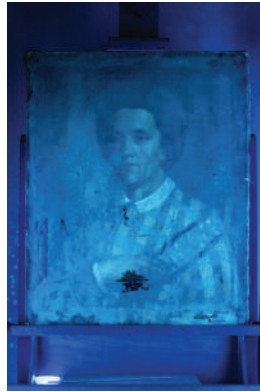
Fig. 1. Fotografie de ansamblu realizată în lumină directă și UV
Foto: Adriana Mărășescu

Stratul pictural, care a suferit în urma tuturor intervențiilor – atât ale autorului cât și, ulterior, ale restauratorilor ce au intervenit în timp asupra lucrării, – se prezintă la analiza sa în lumină ultraviolet, ca o hartă, cu pierderi mai ales în jumătatea stângă și la bază, cu zone de intervenție ce depășesc marginile lacunelor nechituite-modificate cromatic și matizate.

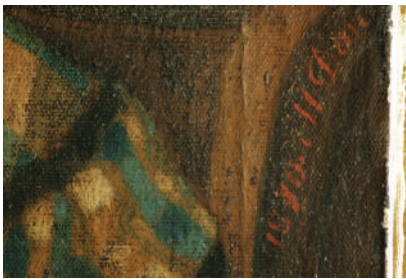
Lucrarea *Portret de femeie*², pictură în ulei pe pânză, de dimensiunea 66,2 cm/53,2 cm este semnată și datată pe mijlocul laturii din dreapta, pe profilul scaunului pe care este așezat personajul portretizat „1870. M. Dan” cu roșu, ulei.

Fig. 2. Detaliu semnătură
Foto: Adriana Mărășescu

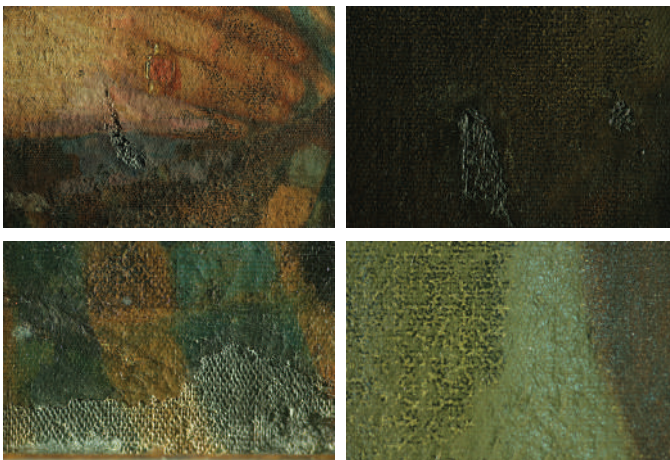
Însă cel mai interesant mod de reintegrare cromatică găsită de înaintașul restaurator pentru acoperirea, ascunderea, mascarea craclurilor stratului de culoare

Fig. 3. Integrarea cromatică realizată în ulei fără chituirea lacunei; patina falsă pentru acoperirea craclurilor; lacună integrată în ulei fără chituire prealabilă; Detaliu macro patină falsă cu integrare ulei peste original
Foto: Adriana Mărășescu

apărute în momentul transpunerii picturii pe un nou suport și al craclurilor de tehnică, este acela al acoperirii lor, pe aproape toată suprafața cu o peliculă negru-brun, o patină falsă.

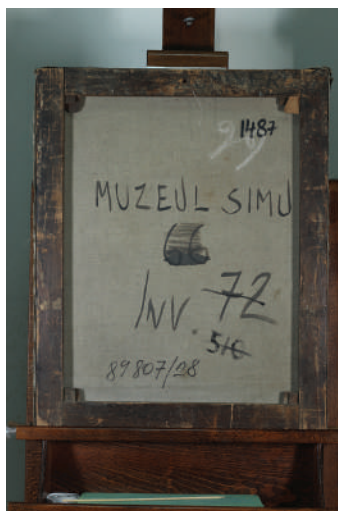
Fig. 4. Revers lucrare cu însemne proprietate
Foto: Adriana Mărășescu

Pe pânza de dublare sunt inscripții adăugate în diverse perioade ale timpului. În partea superioară dreaptă: „66” cu alb, „1487” notat cu pensula cu culoare de apă, negru. Mai jos, „MUZEUL SIMU” cu tuș sau baiț, în centru „66” tăiat cu tuș sau baiț. În partea inferioară: „INV. 72” și „516” cu tuș sau baiț, tăiate. Jos, aproape central, marcat cu marker „89807/28”.

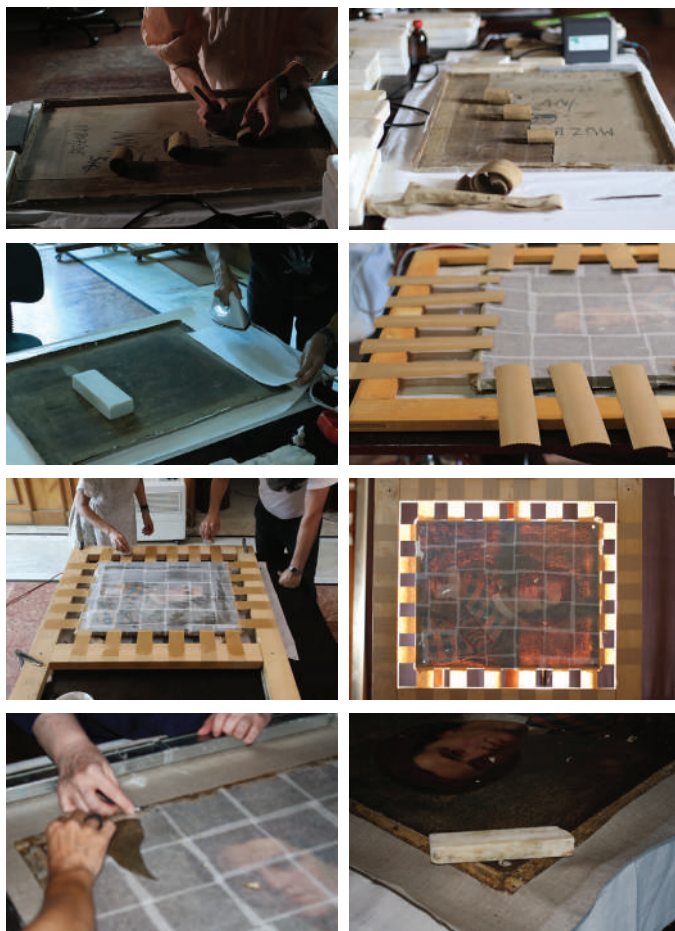
Pânza de dublare folosită pentru intervenția anterioară de restaurare are grenul mai fin și țesătura mai densă decât cea originală. Este posibil să fie un amestec, urzeala din bumbac și băteala din in, realizată industrial.

Fig. 5. Desfacere pânză dublare realizată la ultima intervenție; Pregătirea lucrării pentru dublare; Întinderea lucrării în benzi; Îndepărtarea hârtiei japoneze. Foto: Adriana Mărășescu

Pânza originală păstrează spărturile ușor oxidate de la fixarea în cuie. Ea a fost suprapusă pe pânza de dublare direct pe șasiu, acoperind cuiele care prind pânza de dublare. Ambele pânze au depuneri de praf și murdărie, iar aderența lor este foarte slabă, adezivul folosit fiind cel mai probabil pe bază de amidon, care se utiliza în acea vreme.

Pentru salvarea și recuperarea integrității fizice a lucrării, la nivelul stratului suport s-au efectuat operațiuni de restaurare minuțioase și în acord cu materialele originale, pornind de la asigurarea stratului pictural cu hârtie japoneză pentru îndepărtarea pânzei de pe șasiu, îndepărtarea pânzei de dublare și curățarea

adezivului de pe versoul stratului suport original. S-au consolidat spărturile din suport și s-au completat lipsurile lui.

Pentru dublarea suportului, pânza de dublare a fost preparată cu clei, pe un suport adițional. S-a asigurat tabloul în benzi de hârtie, s-a impregnat versoul original cu clei, iar dublarea s-a realizat prin presare cu fierul cald. La finalul operațiunii, pânza nou consolidată prin dublare s-a tensionat pe noul șasiu confecționat corespunzător, cu pantă și pene.

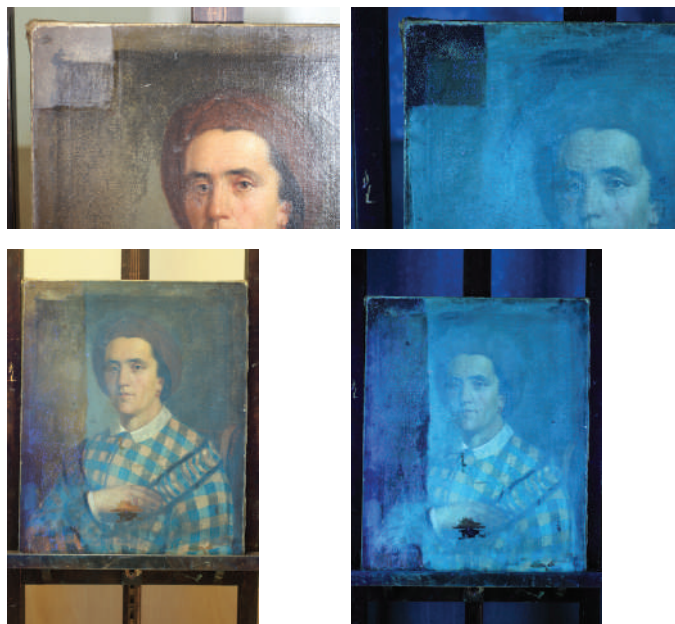
Fig. 6. Teste de curățare și procesul de curățare în lumină directă și UV
Foto: Adriana Mărășescu

Trecând printr-un travaliu dificil și laborios, odată recuperată integritatea fizică a lucrării la nivelul stratului suport, partea cea mai grea, care s-a efectuat lucrând mai mult la lumină ultraviolet, a fost îndepărtarea verniului vechi și a patinei false, patină care a fost aplicată fără prea multă atenție la detalii, ba mai mult – cu lucrarea direct în ramă, după cum se poate observa din fotografiile de mai jos.

Stratului pictural i-au fost consolidate desprinderile, s-au îndepărtat fizico-chimic rețușurile vechi și repictările.

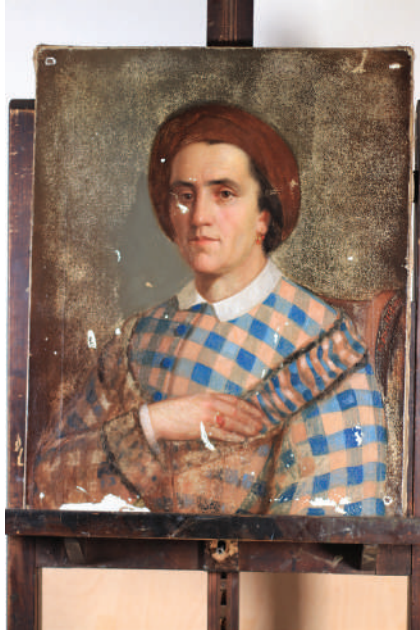
Fig. 7. Lucrarea după curățare și realizare
chituire la nivel
Foto: Adriana Mărășescu

La finalizarea tuturor operațiunilor de curățare a apărut o pictură de șevalet în ulei demnă de calitățile fine ale unui pictor portretist ce s-ar fi remarcat și despre care s-ar fi vorbit mai mult dacă numărul lucrărilor sale ar fi fost considerabil, iar exercițiul său constant și susținut. Pictura de șevalet are în acest moment aspectul unei picturi murale, însă operațiunile de restaurare nu se încheie aici. Odată stabilizat suportul picturii și aderența stratului pictural la stratul suport, vor urma alte operațiuni de restaurare extrem de importante, de prezentare estetică finală (chituirii la nivel, integrări cromatice), care vor reda operei de artă integritatea sub toate aspectele ei și frumusețea, inițiale.
