INTERVENȚII DE CONSERVARE ACTIVĂ ASUPRA UNUI CAZAN HUNIC DE SECOL V, p. Hr.

Ovidiu CÎRSTINA
Daniela IAMANDI

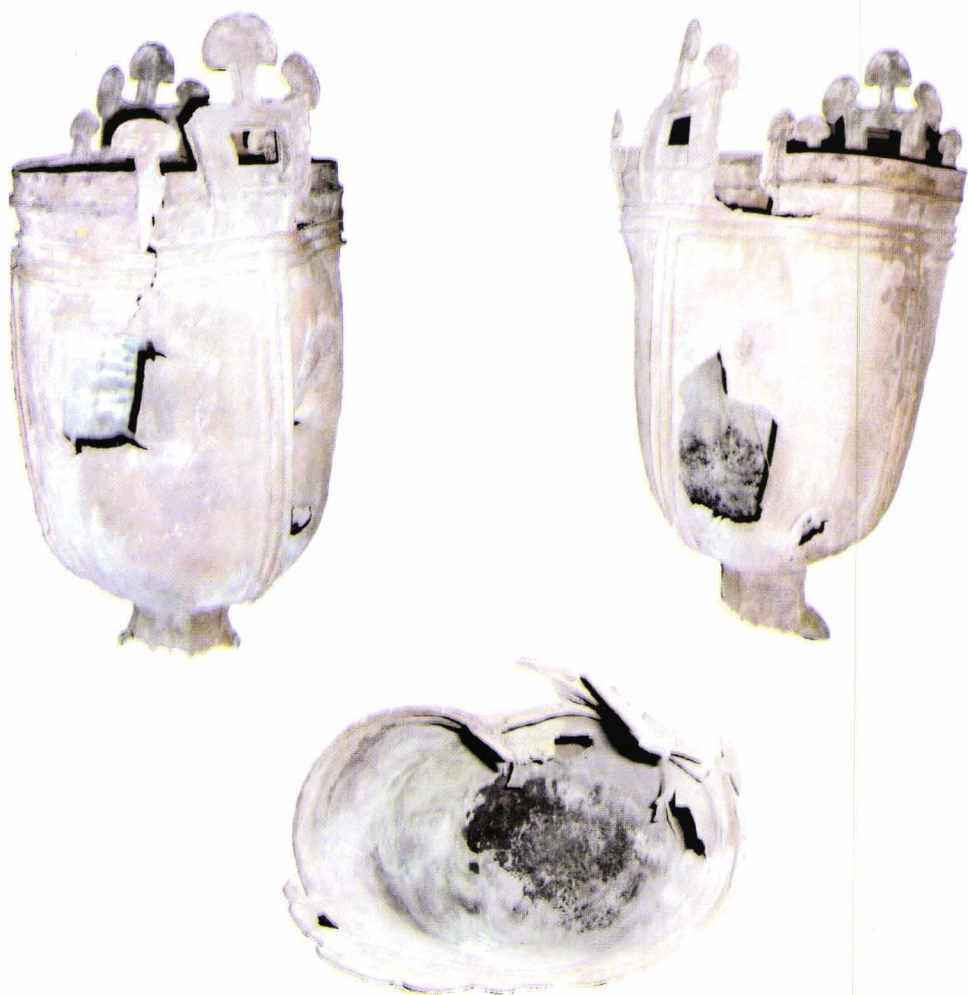
Deoarece descoperirea piesei a fost una întâmplătoare, acesta s-a soldat cu importante degradări și deformări la nivel structural cauzate de presiunea exercitată de colții cupei excavatorului (Fig.1). Astfel, după consemnările existente în fișa de conservare a piesei sunt prezente trei zone în care metalul este dizlocat, grupate pe una din jumătățile longitudinale ale corpului. Dimensiunile spărturilor sunt de 11x7 cm, 17x10 cm și de 4x4 cm. Toate perforațiile au fost realizate dinspre exterior către interior. Prima spărtură este însoțită de o fisură care a urcat până la gura cazanului, a cărei deschidere este de 1 cm. De asemenea, rupturile și deformările se continuă și în zona gurii obiectului, fiind afectată una din torți, unde desprinderea este de 7 cm lărgime. Piciorul cazanului se mai păstrează în proporție de 45 %.

Fig. 1. *Deformările și dislocările cazanului hunic*

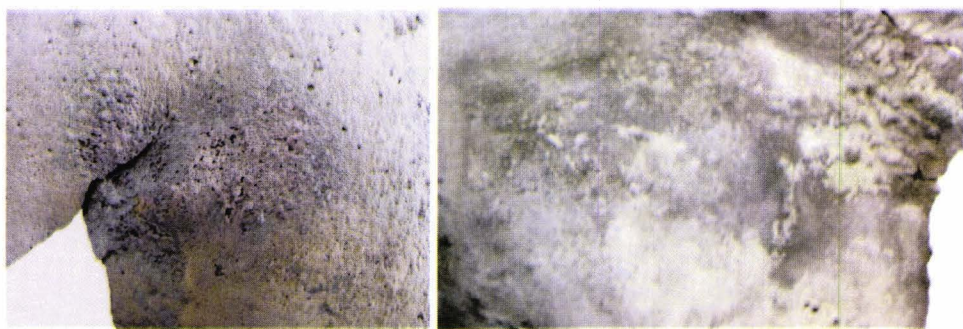
Deși teoretic metode de lucru există, în cazul piesei de față nu poate fi aplicată nici una din cele precizate mai sus deoarece, potrivit tabelului nr.1, ponderea masei metalice este deținută de cupru (> 80 %), al cărui punct de topire este de 1084,6 °C, iar aliajele precum Pb (10-12 %) și Sn (7-8 %) au puncte de topire situate între 327,43 °C și 231,93 °C. Astfel, pentru ca porțiunile deformate și dislocate ale piesei să fie readuse la forma inițială, întreaga suprafață a cazanului ar necesita o încălzire la temperaturi de peste 500 °C pentru ca masa metalică să devină modelabilă. Însă, repartitia inegală a metalelor componente face ca orice temperatură mai mare de 400 °C să determine încălzirea exagerată a celorlalte aliaje ale căror puncte de topire se situează sub această valoare, obținându-se curgeri și gonflări în suprafața metalului. O astfel de situație s-a înregistrat pe o mică porțiune dislocată a cazanului când în anul 1984 piesa a fost trimisă la laboratorul zonal din Cluj, unde s-a intervenit cu autogenul, zona în cauză păstrând formele incorecte ale intervenției (Fig. 2).

Fig. 2. *Zona unde s-a intervenit termic în anul 1984. Aspecte ale deformării suprafeței interioare și exterioare a cazanului*

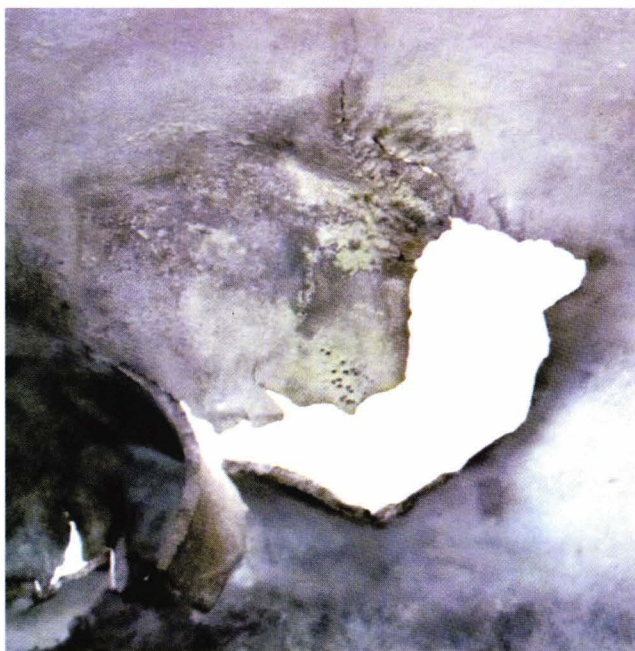
Un alt aspect care ține de starea de conservare a piesei este prezența coroziunii care reprezintă o formă de degradare lentă, continuă, accentuată de valorile microclimatului din mediul de păstrare. Nuanțele de negru-marونی și verde-albăstrui prezente pe suprafața cazanului indica o instabilitate la nivel fizico-structural, determinată de diferența de potențialului electronic (Fig.1 și 3).

Fig. 3. Prezența coroziunii existentă pe suprafața cazanului

- aplicarea prin pensulare a soluției de Complexon III și soluție tampon (1-10 părți), insistând prin perieri locale în zonele unde coroziunea prezenta nuanțe de verde-albăstrui;

- neutralizarea s-a făcut prin turnarea apei distilate pe suprafața piesei și pensulând continuu, aceasta fiind suspendată pe un suport;

- după uscare, deși petele de coroziune au fost mult diminuate, existau încă porțiuni unde acestea au reapărut, motiv pentru care s-a intervenit mecanic cu batoanele din fibră de sticlă.

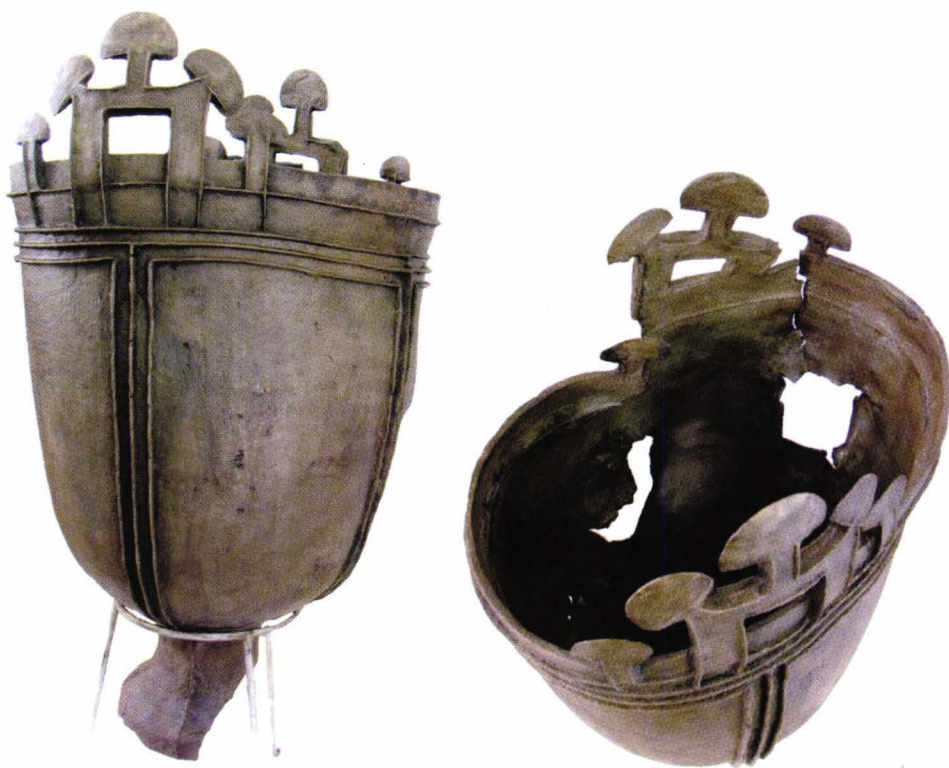
Fig. 4. Cazanul hunic după etapa de peliculizare a întregii suprafețe

Pentru a preîntâmpina apariția atacului coroziv, întreaga suprafață a cazanului a fost degresată cu tolue și imediat au fost aplicate trei straturi de ceară de albine dizolvată în tolue și xilen. După uscare, cazanul a dobândit o nuanță uniformă caracteristică bronzului cu patină nobilă (Fig.4).
