PROBLEME DEOSEBITE RIDICATE DE RESTAURAREA UNOR PISTOALE DIN COLECȚIA MUZEULUI PELEȘ-SINAIA

MIHAI M. CROITORU

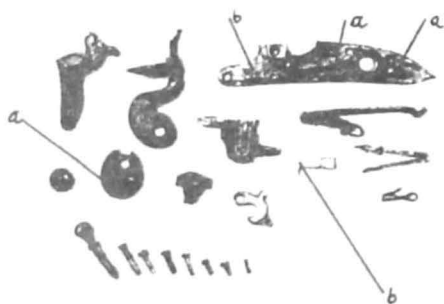
Deși suprafețele interioare ale pieselor componente au fost ferite de loviri mecanice, de praf, beneficiind de un microclimat mai stabil decât al suprafețelor exterioare, ele prezentau o stare mai avansată de coroziune (mai profundă și adesea în plăgi) decât fețele exterioare (unde cel mai des coroziunea se manifestă în puncte) (fig. 1).

Fig. 1 - a) Coroziune în plăgi.
b) Suprafețe aurite.

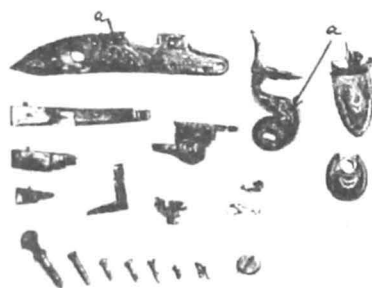
1. Elementele din oțel (țeava, unele ornamente și, mai ales, mecanismul de dare a focului) erau adesea decorate cu metal prețios (argint, aur, argint aurit) încrustat sau poleite cu astfel de metale (fig. 2, 3).

Fig. 2 - Mecanism de dare a focului
înainte de restaurare.

Pentru a nu afecta aderența foliilor de metal prețios la oțel, am izolat elementele și suprafețele poleite (după testări prealabile) cu vaselină siliconică de tip „Baysiron-Paste“, aplicată cu o pensulă fină pe decorațiuni, depășind puțin marginile acestora. Piesele au fost suspendate în soluția de tratament, pentru a preîntâmpina deteriorarea protecției. A urmat curățirea și pasivitatea fierului. Cu solvent adecvat, am înlăturat stratul de vaselină siliconică. După uscarea pieselor, acestea au fost conservate din nou cu nitrolac incolor, prin imersie. Prin această conservare am consolidat și stratul poleit pe structura de bază. Apoi, le-am conservat cu un material gras, persistent și neutru (parafină lichidă pură sau cu „Silikon spray 200“). Această triplă conservare: pasivare, lăcuire și cu material gras a fost o măsură de siguranță pentru conservare.

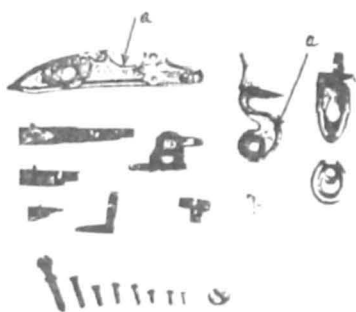
Fig. 3 - Mecanism de dare a focului
după restaurare.
a) Ornamentația de argint incizată,
care a ieșit la iveală.

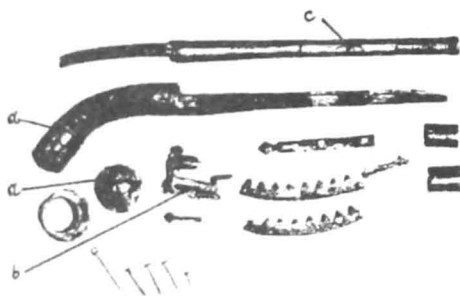
Fig. 4 - a) Suprafețe corodate.
b) Suprafețe aurite.
c) Țeavă înainte de curățire.

accentuat în adâncituri și mai estompat pe suprafețele în relief) pentru a pune în evidență decorațiunile cizelate. Aceasta am realizat-o prin fosfatare, iar după uscare am finisat ușor, mecanic (cu lână de oțel), ornamentația în relief. Prin acest tratament am realizat atât tenta de vechime și contrastul necesar pentru a pune în valoare decorul cât și conservarea mai bună a zonelor unde, de obicei, se produce coroziunea. Astfel, am reușit să scot în evidență atât cizelările făcute în oțel cât și irizația specifică a țevilor din oțel de Damasc – care înainte de restaurare era ascunsă sub stratul de coroziune (fig. 4 și 5).

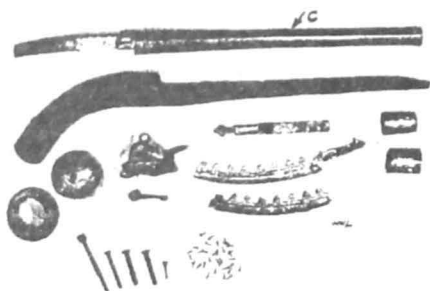
Fig. 5 - Țeavă după restaurare.

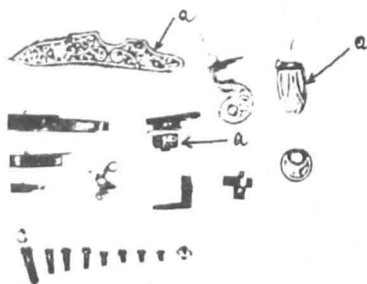
Fig. 6 - Ornamentația de argint întregită.

La piesele unde decorația lipsea parțial, aceasta s-a făcut (după martorul existent la arma pereche) cu un amestec de bronz alb și galben, dizolvate în nitrolac incolor (prin desenare cu pensulă foarte fină) adus la culoarea aurului sau argintului, după natura metalului prețios din care era făcută decorația. Astfel, decorațiunea refăcută nu făcea notă discordantă cu cea originală (fig. 6, 7, 8) oricând ea putând fi îndepărtată cu un solvent adecvat.

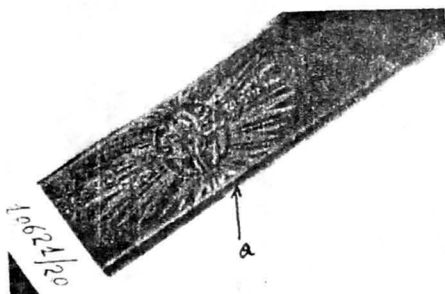
Fig. 7 – Ornament aurit înainte de curățire.

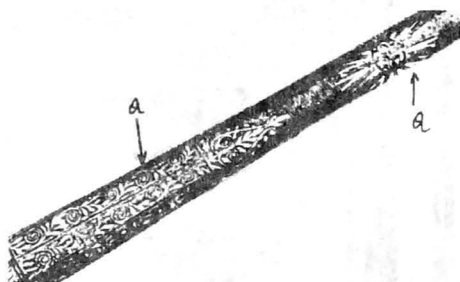
Fig. 8 – Ornament aurit după restaurare.

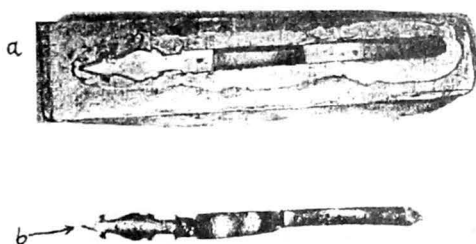
Fig. 9 – a) Negativul și patul de stabilizare.
b) Gardă-pistol (replică).

În general, acolo unde a fost posibil am căutat ca aceste arme să fie funcționale. Astfel, a trebuit ca foarte multe arcuri (de la mecanismul de dare a focului) să fie sudate, să facem multe șuruburi care erau lipsă și ornamente metalice lipsă. Acestea le-am făcut din rășină epoxidică armate cu lână de oțel – aducând-o, astfel, la culoarea oțelului vechi, după amprentarea cu Dentaflex lak a materialului existent (fig. 9).

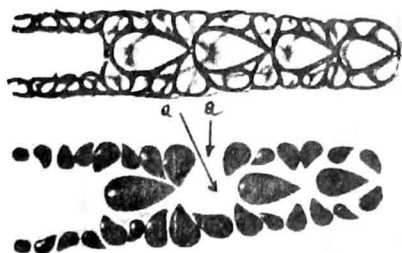
Fig. 11 – Pietre de corali lipsă.

Foarte multe piese sau plăcuțe erau lipsă sau completate cu falsuri inestetice din gips sau ceară roșie (de exemplu, piesa nr. 10593/6 – lipseau 60 plăcuțe sidef, iar la piesa nr. 10622/9 – lipseau 13 pietre). Multe pietre sau plăcuțe s-au desprins din lăcașurile lor, datorită cleiului de lemn cu care au fost fixate inițial și care în timp, s-au alterat, pierzându-și aderența la suportul de lemn. Alte ornamente erau fisurate sau rupte. Lipirea acestora am făcut-o cu rășină acrilică, de tipul Duracryl special.

Deoarece numărul lor era foarte mare (de exemplu la piesa nr. 10622/8 erau un număr de 125 bucăți), pentru a-mi ușura remontarea am folosit un sistem de notare prealabilă și raportare la locașul inițial (fig. 10, 11).

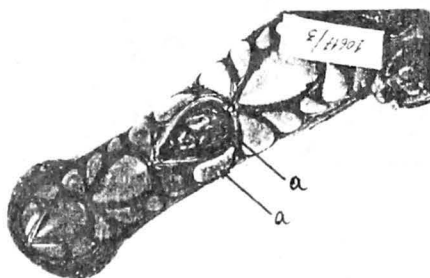
Fig. 12 – Pietre lipsă și completate cu imitații din ceară roșie și gips.

Pietrele care lipseau, după raportarea lor la martorii existenți, s-au executat

tot din duracryl alb, adus la nuanța coralului prin adaosuri cromatice, folosindu-se negative din Dentaflex pastă (fig. 12, 13).

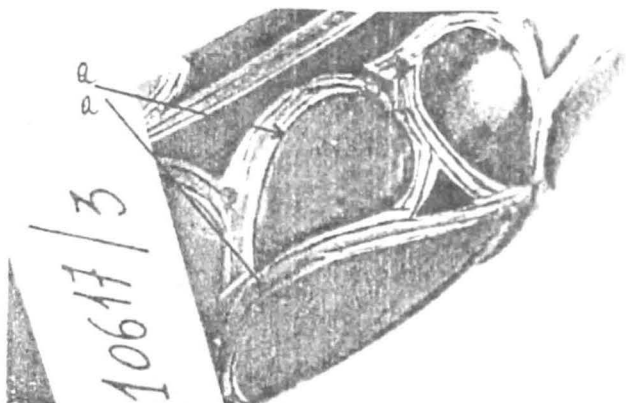
Fig. 13 - Pietre lipsă completate
(din rășină acrilică).

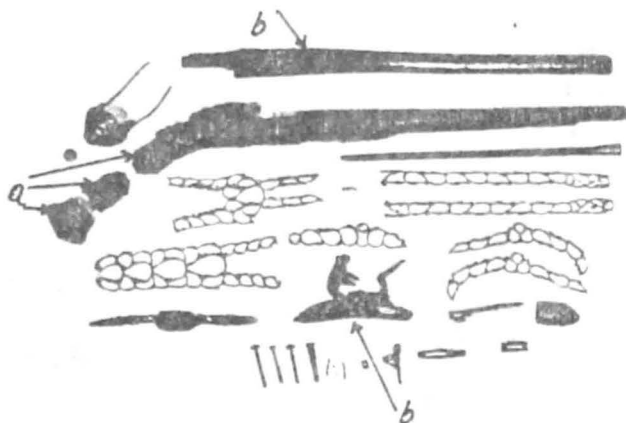
Fig. 14 - a) Pat de lemn rupt.
b) Ornamentație înainte de restaurare.

4. Patul de lemn a ridicat foarte multe și dificile probleme de restaurare: rupturi și fisuri numeroase (de cele mai multe ori în zone de rezistență), lipsuri parțiale, impresiuni și zgârieturi accidentale, îmbâcsiri ale ornamentelor sculptate, pierderea unor incizii metalice, pierderea unor fragmente din piele (cu care a fost „îmbrăcat” – lemnul), galerii făcute de cari etc. (fig. 14, 15, 16).

Lipirea rupturilor, în locurile de rezistență am făcut-o prin știfturi ascunse, din oțel inoxidabil și rășină, araldit AY-103 polimerizată normal. Fisurile din zona ulucului au fost infiltrate cu același tip de rășină și consolidate în interior cu o pânză din sticlă foarte fină (ținând cont de grosimea foarte mică a lemnului în anumite zone).

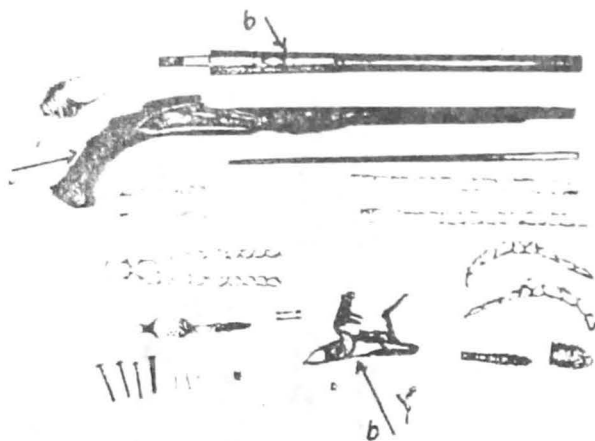
Fig. 15 - a) Patul de lemn după restaurare.
b) Ornamentația de argint după restaurare.

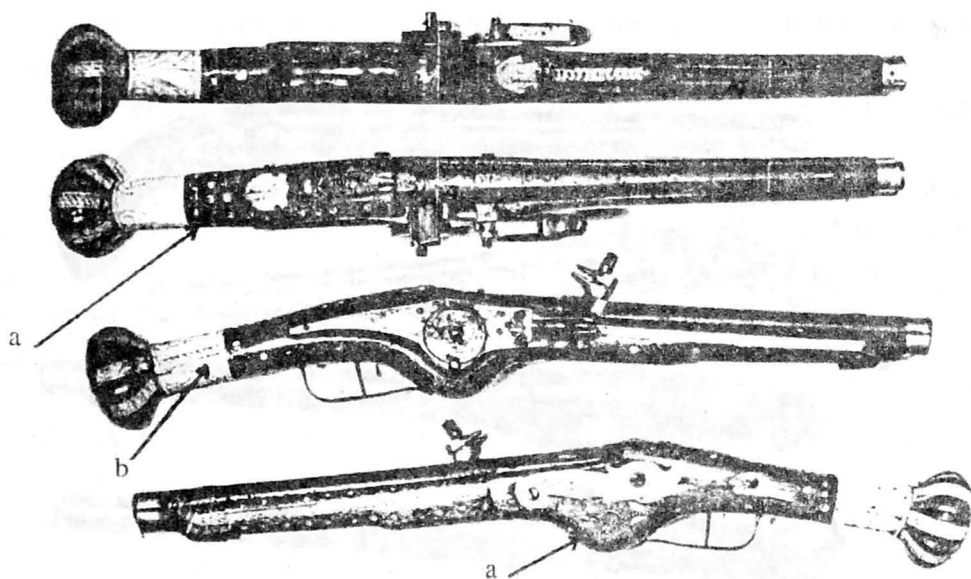
Fig. 17- Pistol după restaurare.

a) Plăcuțe de sief completeate.

b) Manșon de fildeș întreg și lipit.

După degajarea canalelor incizate, cu freza dentară foarte fină, am refăcut părțile lipsă ale decorului metalic incizat, aplicând, în aceste canale, sârmă de alamă, cu grosimea de 0,5 mm, pregătită corespunzător (astfel numai la piesa nr. 10621/20 am refăcut 3 m de decor). Decorațiunile de argint – lipsă, le-am refăcut aplicând în „canalele degajate” un amestec de rășină „Uhu plus” în amestec cu pulbere de bronz alb și galben – care imită argintul (fig. 17, 18).

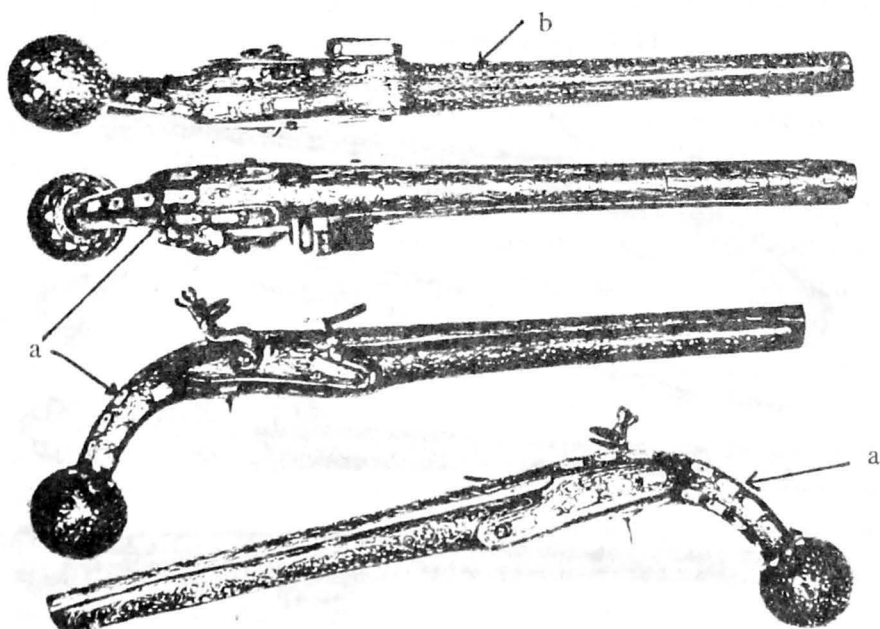
Fig. 18 - Pistol după restaurare.

a) Plăcuțe de sief completeate.

b) Ornamentația metalică incizată-completată.

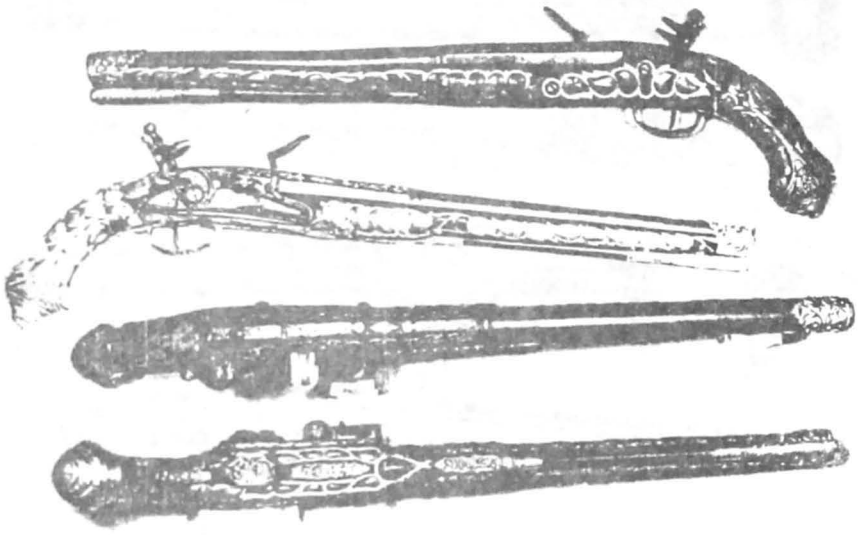
Fig. 19 – Pistol după restaurare.

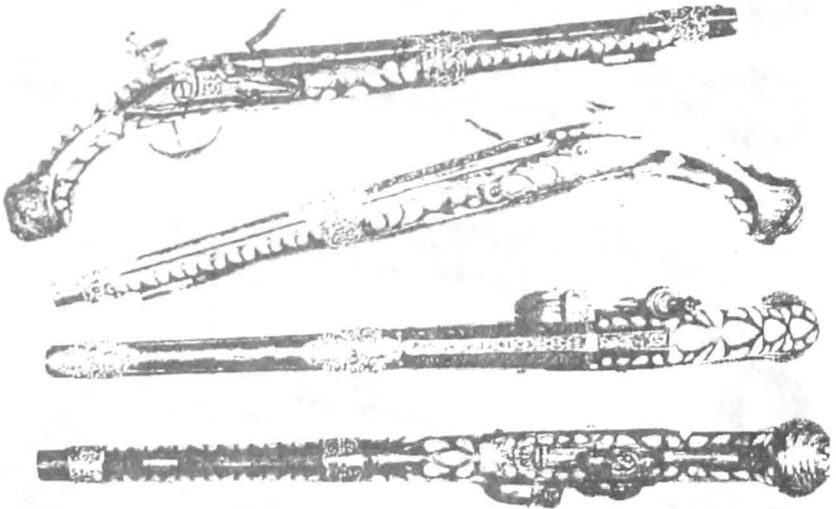
Fig. 20 – Pistol după restaurare.
